平成19年新潟県中越沖地震被災状況 (第8報)

[平成19年7月24日 18:00現在]

堤防の機能が回復し、河川の洪水に対する安全を確保しました!

のなかさい
①野中才堤防（上流）緊急復旧工事

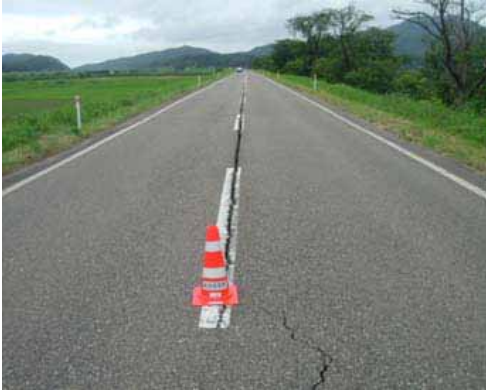
地震直後、堤防上面に亀裂が入った様子です。写真では分かりませんが、奥深くまで亀裂が入っていました。

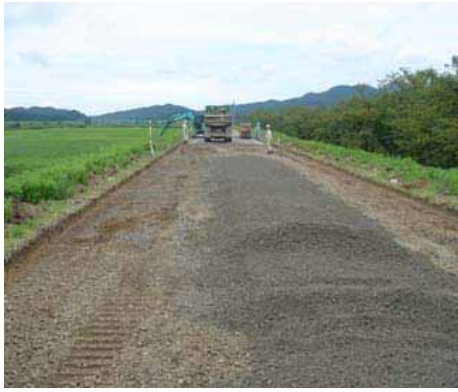
切返し盛土が完了し、路盤整正の準備をしています。

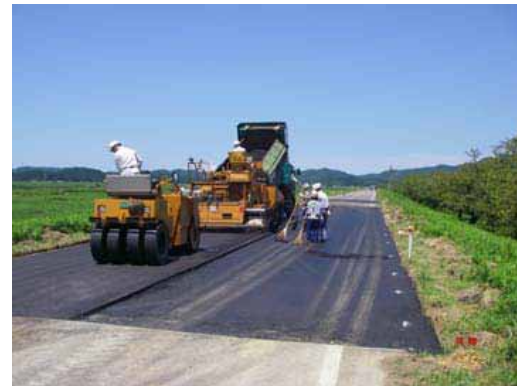
切返し盛土後、路盤・アスファルト舗装を実施しています。すでに堤防としての機能は回復しています。

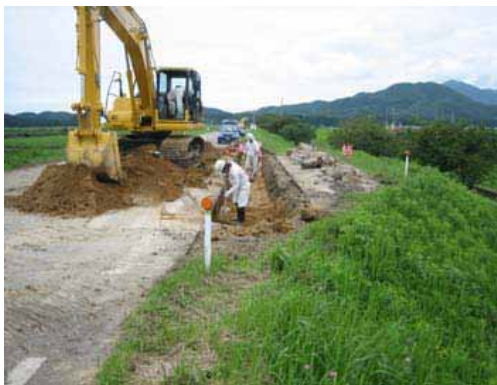
亀裂が入ったところまで掘削を行っています。

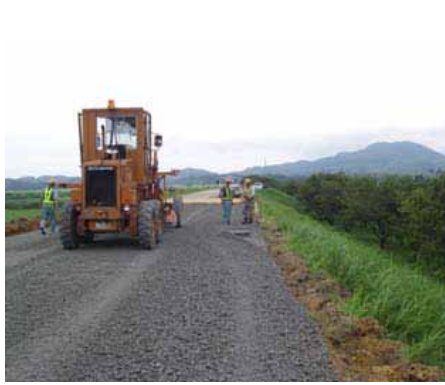
切返し盛土が完了し、路盤整正を行っています。

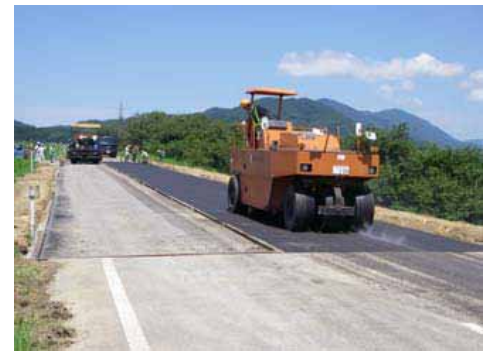
切返し盛土後、路盤・アスファルト舗装を実施しています。すでに堤防としての機能は回復しています。

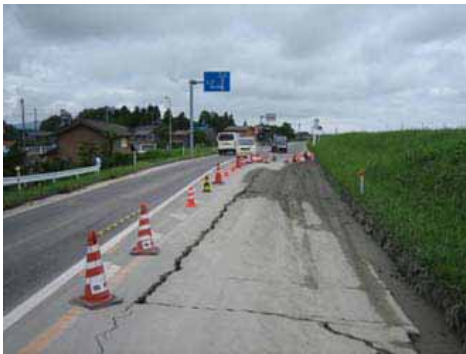
堤防居住地側の県道に亀裂が入った様子。

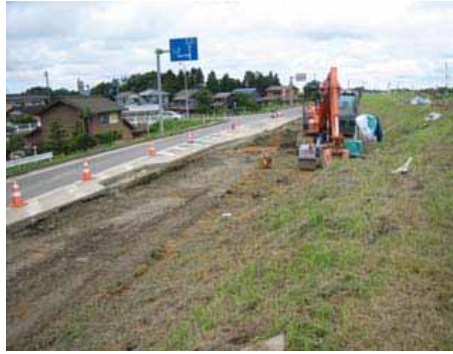
亀裂が入った箇所を切返し盛土で復旧している様子。

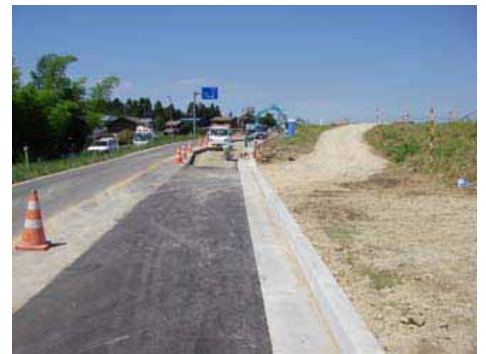
切返し盛土後、上面の路盤・アスファルト舗装を実施しています。すでに堤防としての機能は回復しています。

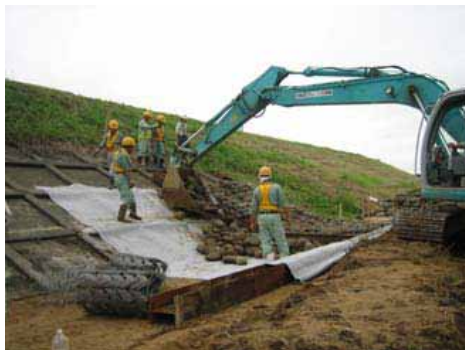
被災した堤防護岸の前面に、「じゃかご」を設置します。じゃかごは、鉄製の網の中に石を詰める応急復旧工法です。

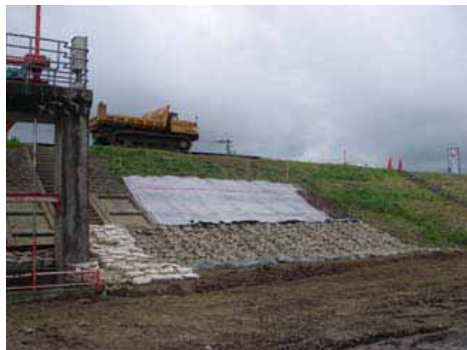
被災した堤防護岸の前面に、「じゃかご」を設置しています。引き続き上段部を施工します。

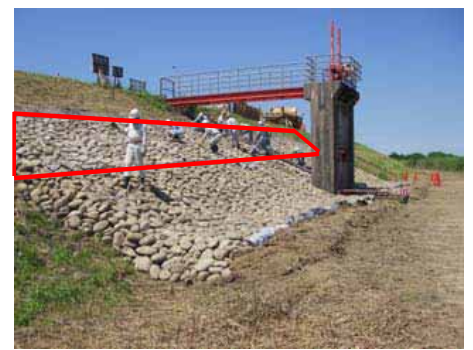
「じゃかご」を被災した堤防護岸の上段部にも設置しました。これで、堤防としての機能を回復しました。

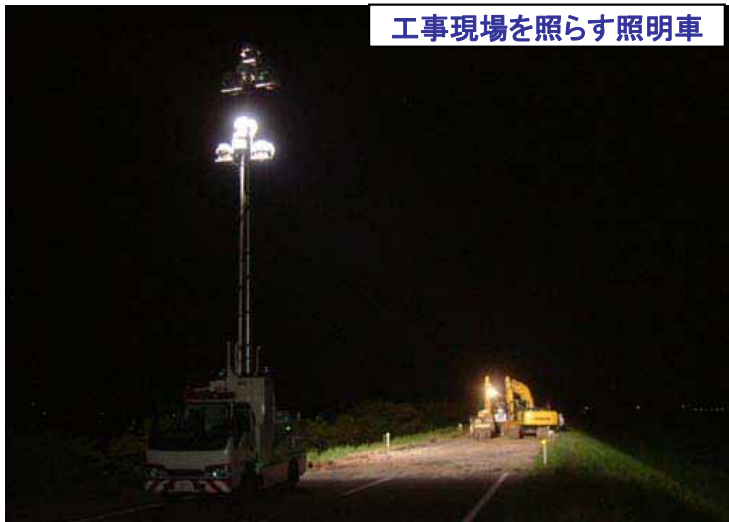
工事現場を照らす照明車

緊急復旧工事では、夜間の工事現場の安全を確保するため**照明車**が大活躍しました。また、工事現場の状況を映像で確認するため、堤防に布設されている**光ケーブル**を使用して映像を配信しました。この映像は当事務所をはじめ、国土交通省本省・北陸地方整備局へも配信し情報を共有するとともに、町軽井堤防緊急復旧工事の状況については、信濃川河川事務所ホームページでも一般の皆さんに公開しました。

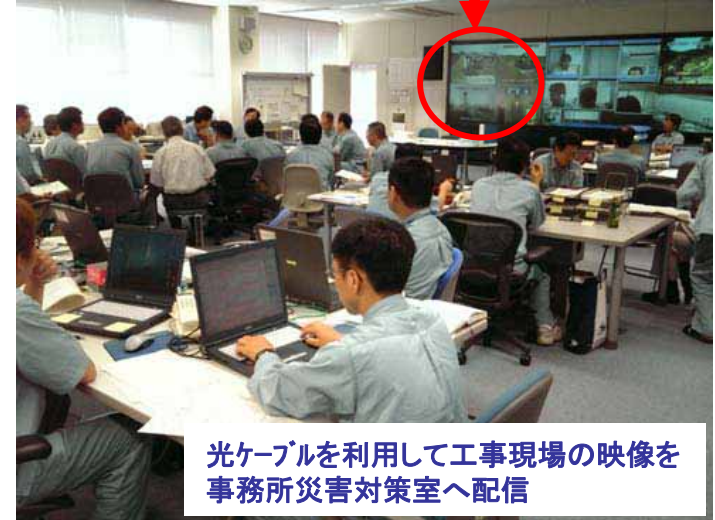
光ケーブルを利用して工事現場の映像を事務所災害対策室へ配信
