# 老朽化の著しい大河津可動堰

— 早急な改築が必要 —

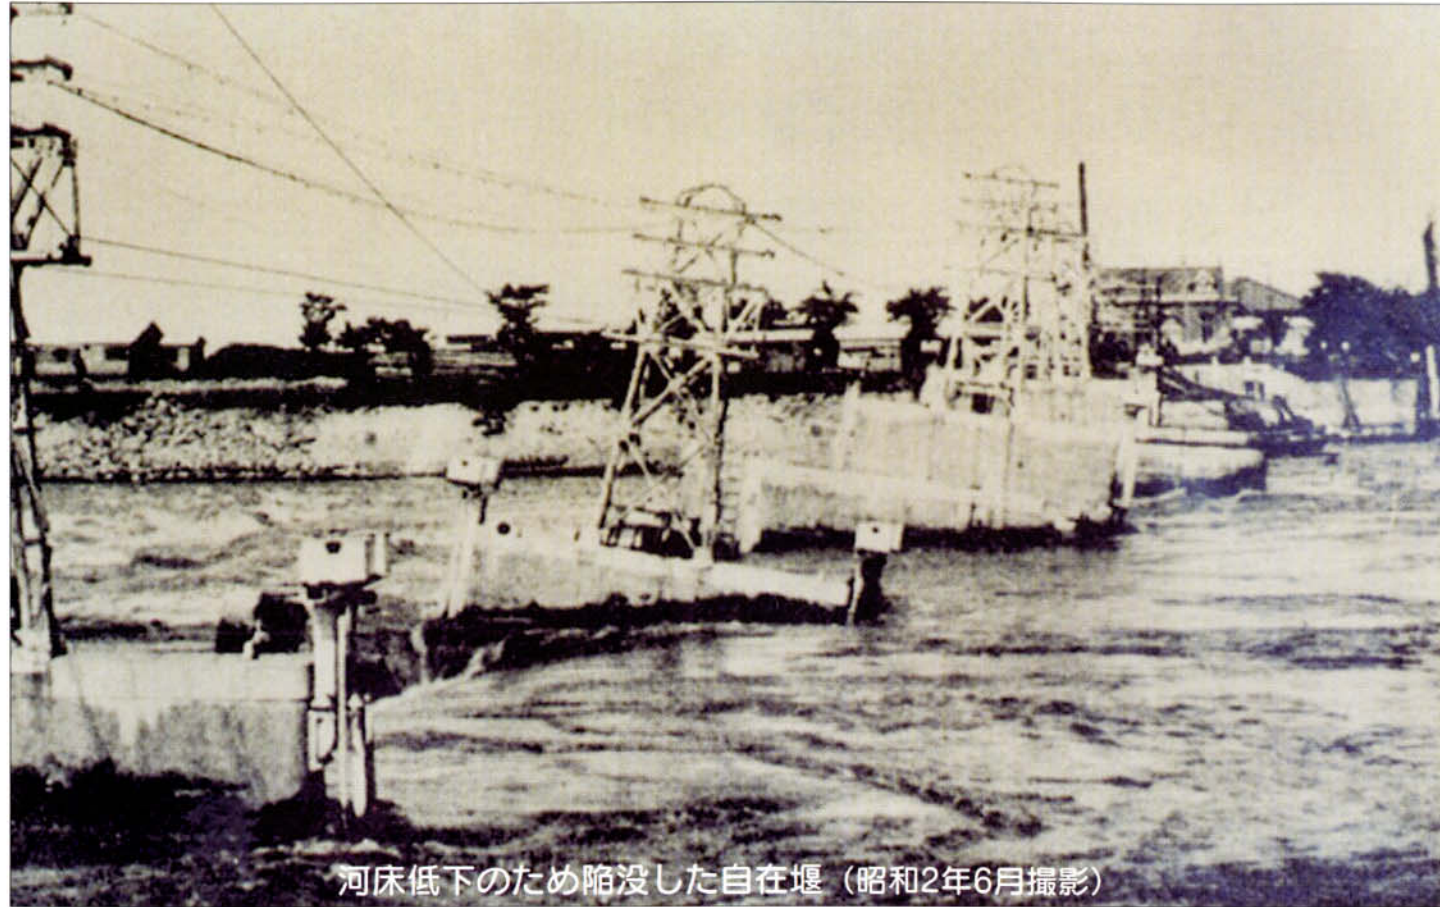
河床低下のため陥没した自在堰（昭和2年6月撮影）

大正11年に通水した大河津分水路は、河口まで約50kmの信濃川を約10kmにショートカットしたため、流水の位置エネルギーの分担が大きく、通水とともに完成した自在堰は、5年後の昭和2年に、堰下流の急激な河床低下により、基礎下部に空洞が生じ、堰が陥没した結果、分派機能を失い、取水障害など、下流域に多大な被害を与えた。

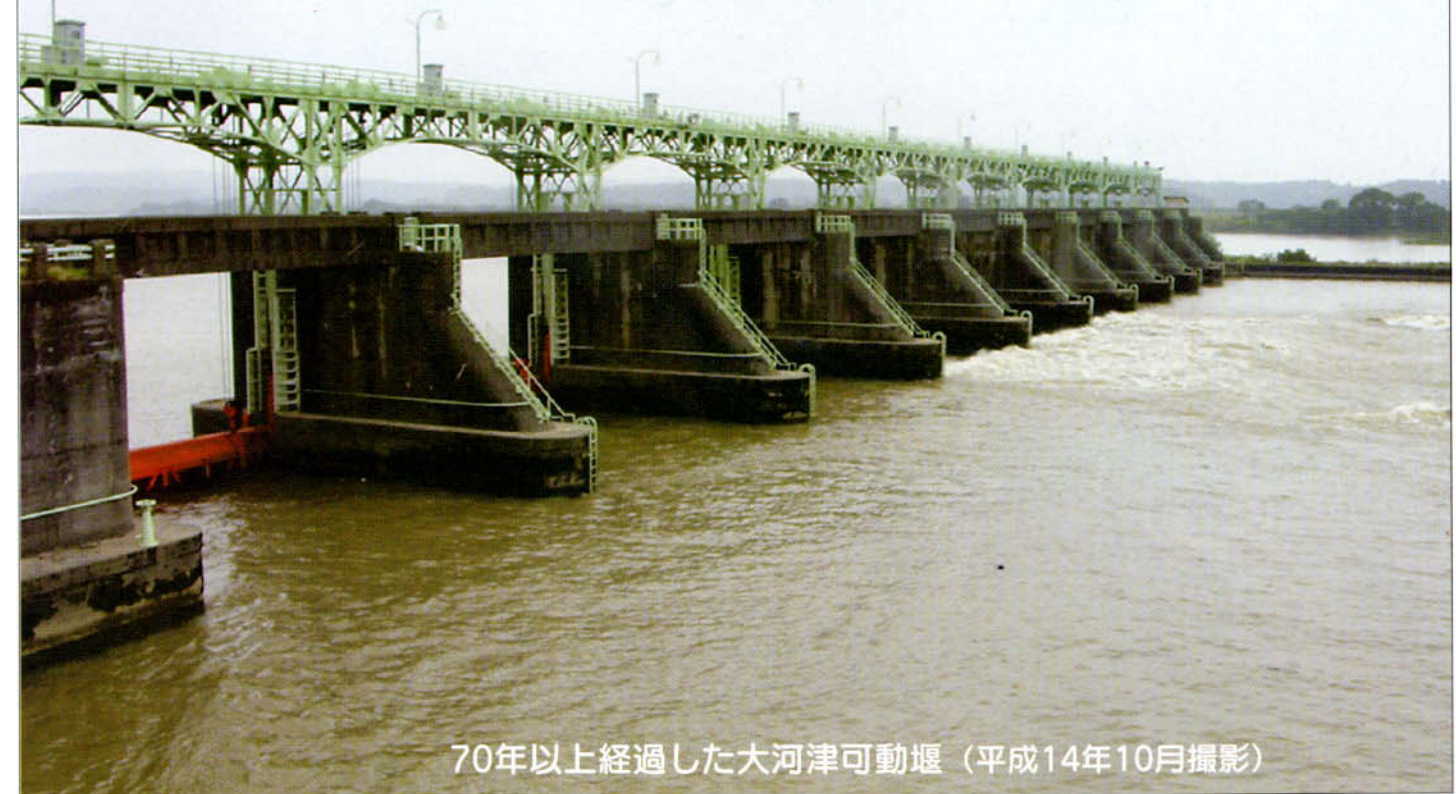
70年以上経過した大河津可動堰（平成14年10月撮影）

大河津可動堰は、昭和6年の完成以来、70年以上を経過し、その間、越後平野の水利利用・洪水防御に大きな役割を果たしてきましたが、施設の老朽化が著しく、堰柱基礎部の空洞化・堰上下流の河床低下が進行し、堰の安定性が低下したため、平成15年度より特定構造物改築事業として可動堰改築に着手します。
