老朽化の著しい大河津可動堰

— 早急な改築が必要 —

はじめに

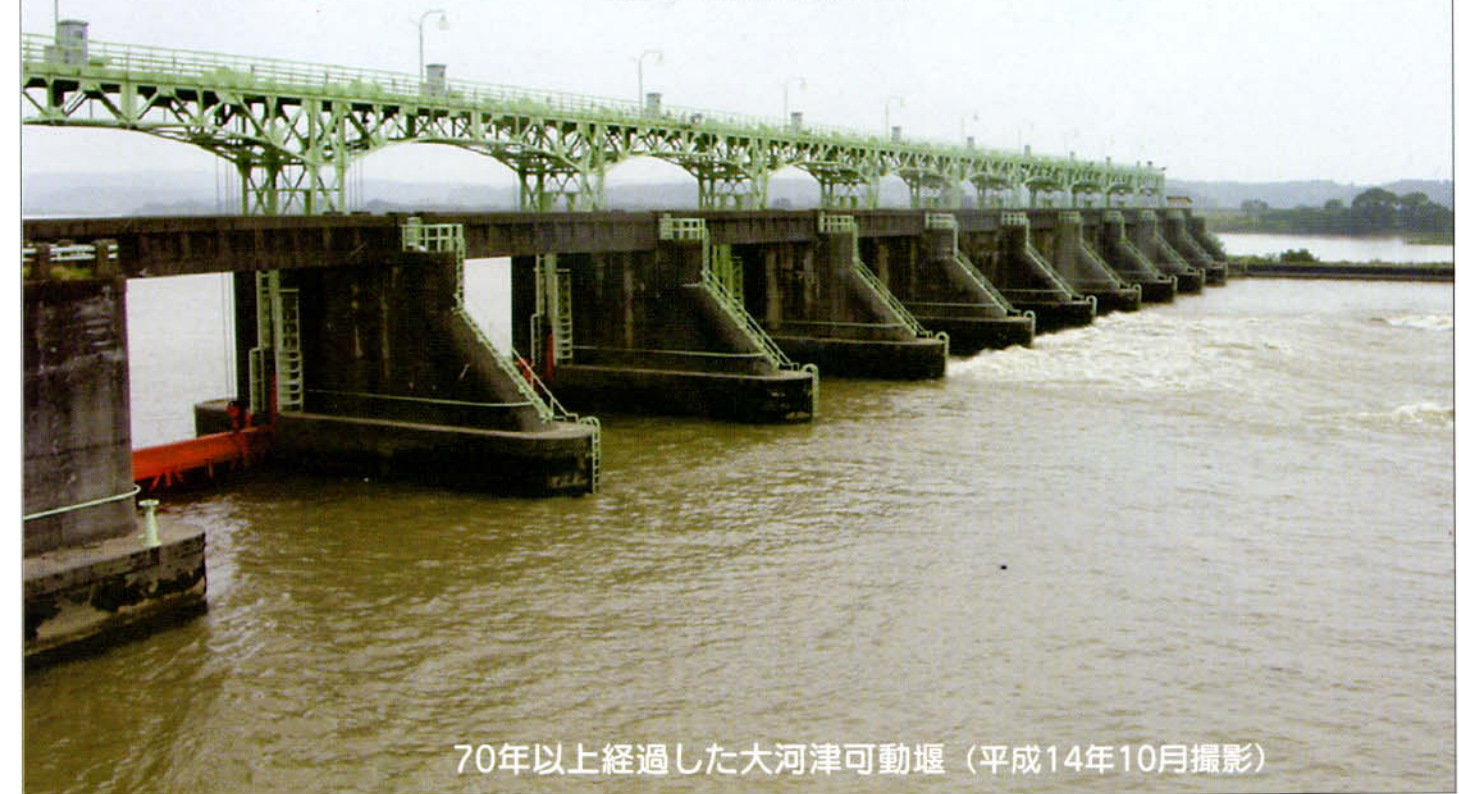
70年以上経過した大河津可動堰（平成14年10月撮影）

大河津可動堰は、昭和6年の完成以来、70年以上を経過し、その間、越後平野の水利利用・洪水防御に大きな役割を果たしてきましたが、施設の老朽化が著しく、堰柱基礎部の空洞化・堰上下流の河床低下が進行し、堰の安定性が低下したため、平成15年度より特定構造物改築事業として可動堰改築に着手します。

特定構造物改築事業として、平成15年度より、可動堰改築事業に着手します。
