# 平成29年10月台風21号による信濃川洪水の概要 (速報)

## ー統計開始以来10月としては最大の洪水ー

出水速報(第1版)  
平成29年10月27日現在  
国土交通省 信濃川河川事務所

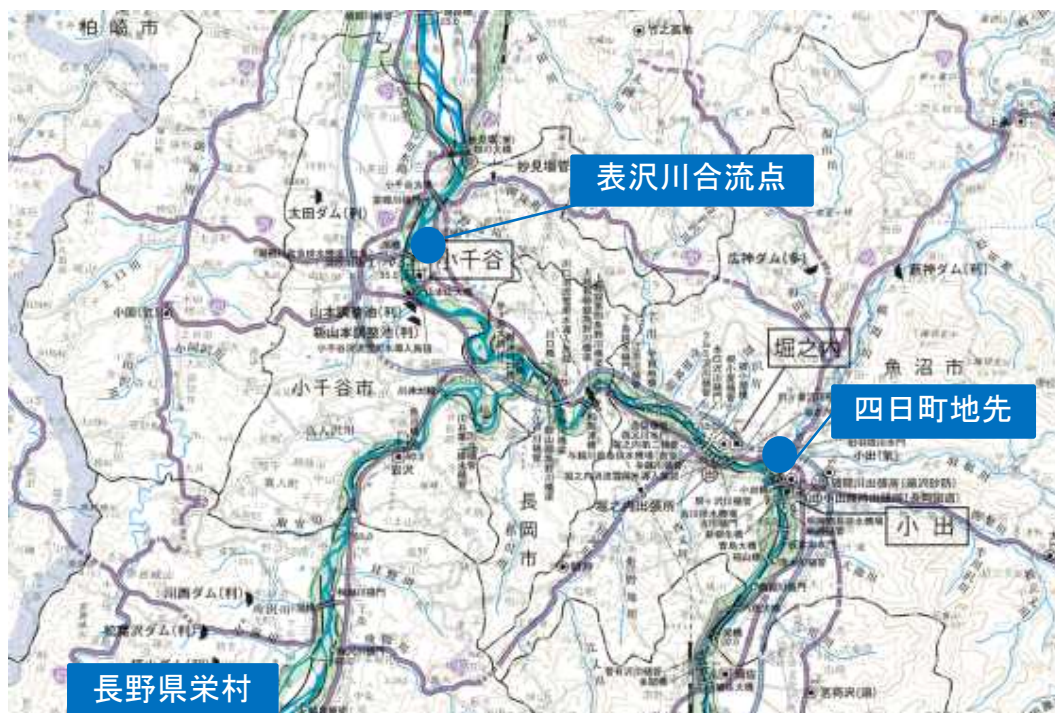
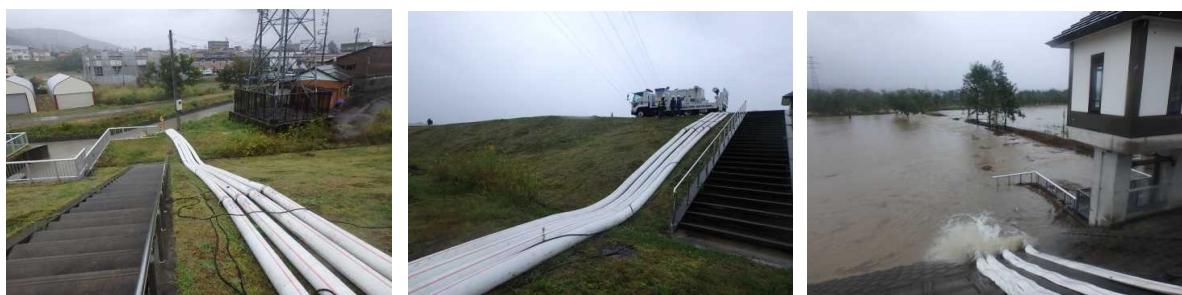
表沢川での排水ポンプ車による排水作業

排水ポンプ車3台が出動し、排水活動を行った。
