平成23年7月新潟・福島豪雨から10年 信濃川・魚野川での取組

平成23年7月新潟・福島豪雨の特徴

平成23年7月新潟・福島豪雨

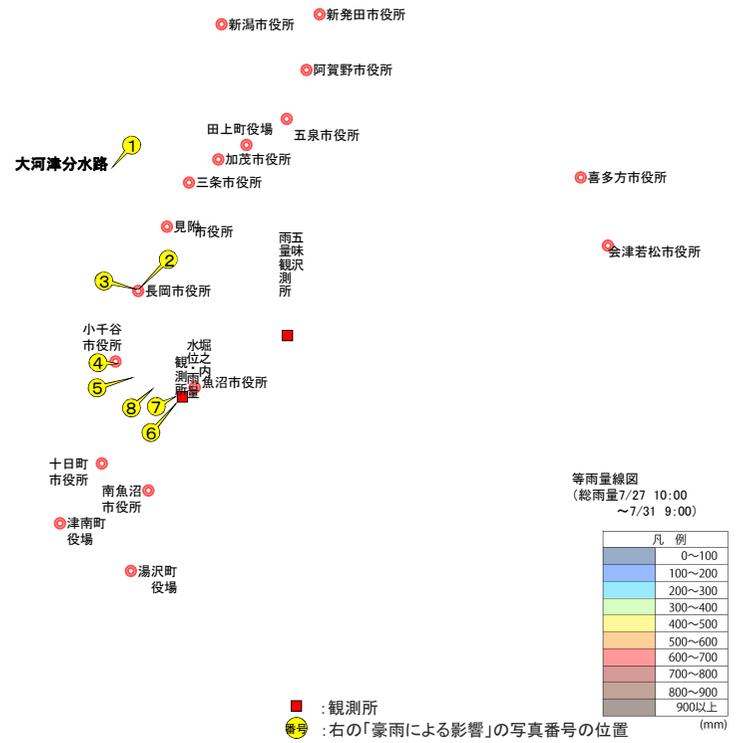
平成23年7月28日から30日にかけて、前線が日本海から新潟県付近に停滞したことにより、猛烈な雨が降る状況が数日にわたって続きました。

信濃川河川事務所管内での降雨の特徴として、魚沼川に合流する三国川沿いの南魚沼市清水瀬地先において、同じ時間帯の4日間で642mmもの雨を降らせました。これは、4日間で1年間に降る雨の約3割が降ったこととなります。

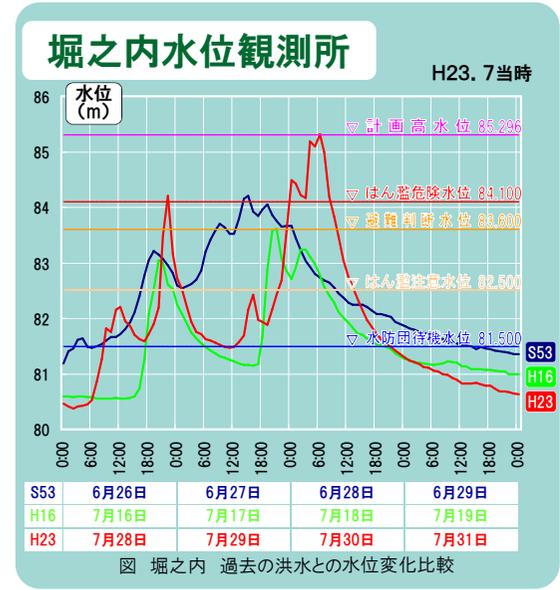
水位の状況

豪雨による水位上昇で観測史上1位を記録した魚沼市堀之内をはじめ、各地で記録的な水位を観測しました。平成16年7月新潟・福島豪雨と同様に水位上昇の山が2つある水位変化の傾向でした。

※現在の堀之内水位観測所のはん濫危険水位は83.7m、避難判断水位は83.7mです。

平成23年7月新潟・福島豪雨の際は、信濃川河川事務所の管理する信濃川中流及び魚野川においても高い水位が発生し、特に、魚野川の堀之内水位観測所で計画高水位を超過し、観測史上最大の水位を観測しました。

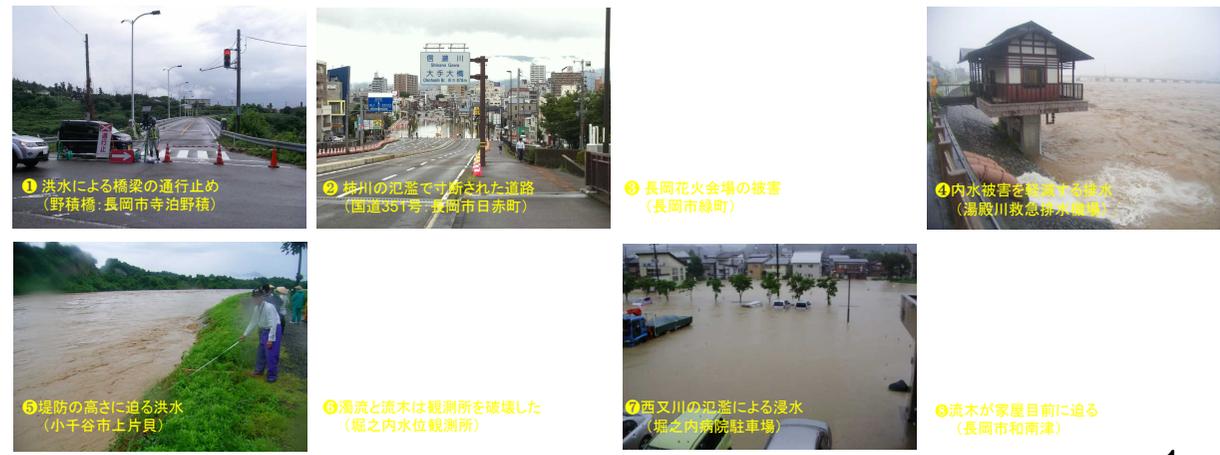
豪雨の影響

豪雨による水位上昇に伴い、信濃川及び魚野川があふれることによる床下・床上浸水や道路の浸水等、内水(河川に排水できずにはん濫した水)被害が生じました。

この洪水では、魚野川があふれること等による浸水被害が発生したことから、洪水後、堤防整備等の河川整備を進めてきました。
