第 21 回

信濃川工事施工研究発表会

論文集

信濃川河川事務所工事安全対策協議会

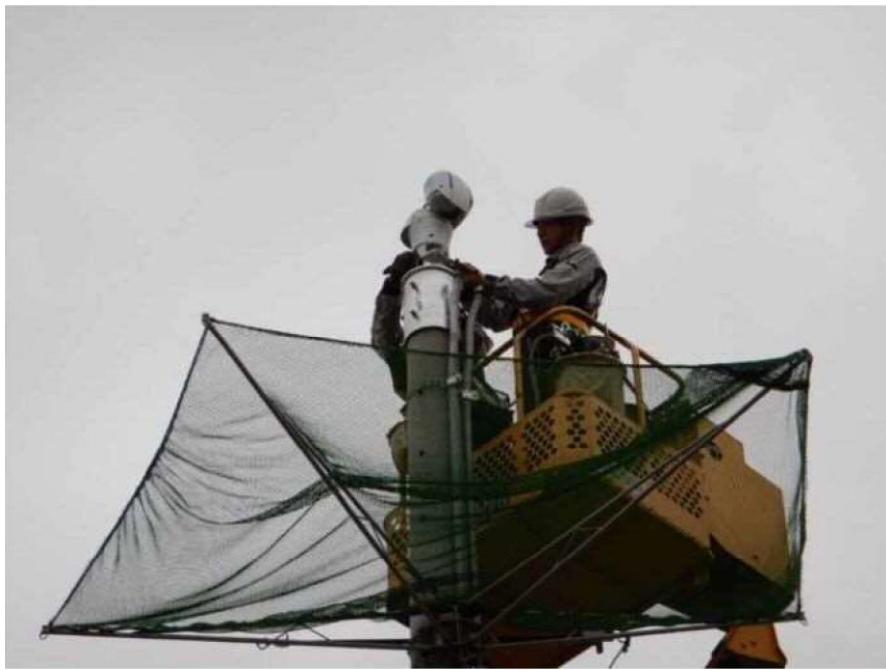
河川・道路を問わず屋外のCCTV装置は柱上への設置が基本となる。そのため、現地施工の際には飛来・落下災害の防止は避けては通れない項目である。工具類については落下防止紐・ワイヤの取付けを行った。ねじ類等については紐やワイヤの取付けが困難なため、カメラ用支柱に落下防止傘を取り付けることとした。

飛来・落下災害防止対策を施した柱上作業

本工事で用いた落下防止傘の捕捉能力については7kg7m落下までであり、カメラ本体の重量は12kg程度であったため、落下防止傘では受け止めきれないことがわかつっていた。しかしながら、CCTVカメラ装置の設置については電気通信設備工事共通仕様書により、ワイヤロープ等で接続し落下防止対策を施すことが規定されており、作業の際にはそのワイヤロープを高所作業車の柵部分等に接続することにより落下防止を図った。

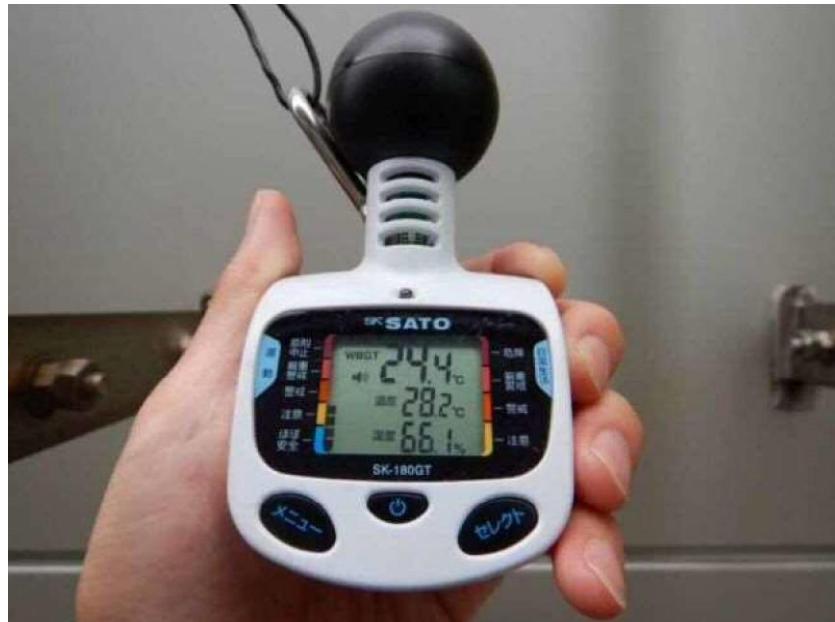
WBGT 値は乾球温度と湿球温度、黒球温度から求められる値であり、電子式計測器については JIS B7922 で規定されている。本工事では JIS 準拠品を用意した。WBGT 値の確認が出来ると共に、警戒レベル以上ではブザーにより知らせる機能をもって、現場管理の一助とした。

JIS B7922 準拠黒球型携帯熱中症計

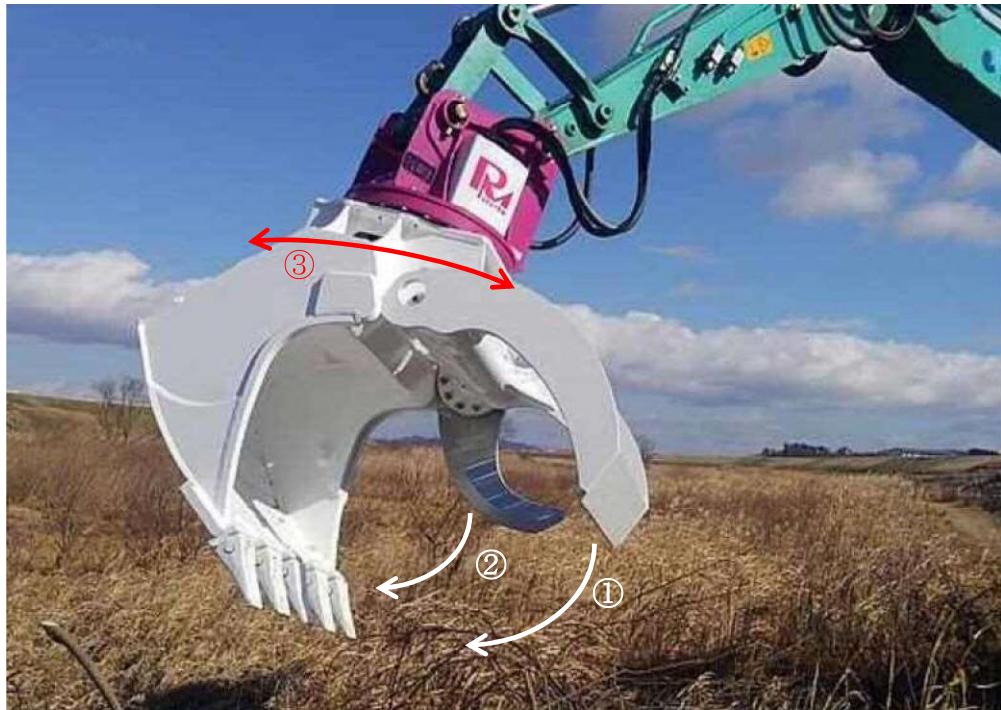
① の箇所が移動して木を掴み、②のナタ状の刃物で木を切断する、また③が回転するため横向きになり立木を伐木することができる。

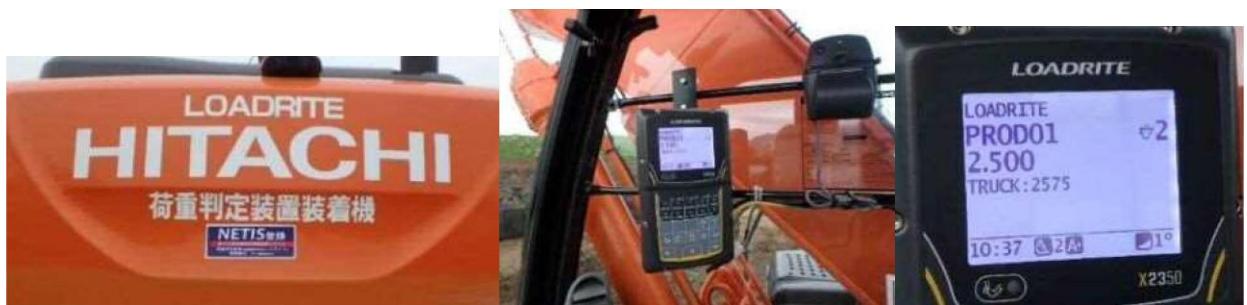
過積載防止対策として積込量を計測することができる荷重判定装置（ロードライト）付きバックホウを使用した。積載重量を確認しながら土砂の積込を行うことが出来るため、最適な積載量で運搬を行うことが可能で、効率的で環境に配慮した施工が出来た。

荷重判定装置付バックホウ

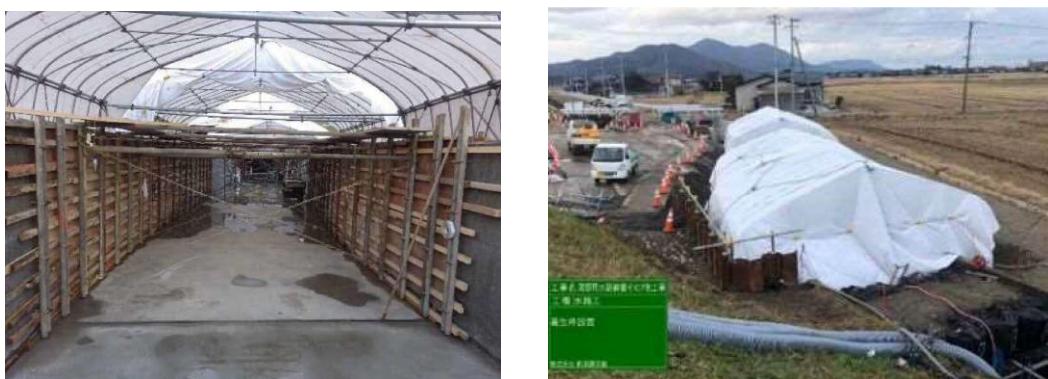
養生枠は、クレーン仕様のバックホウで移動可能になるよう軽量化する必要があり、また、当該地域は強い風が吹くため、強風対策の検討も必要となりました。養生枠の骨組みは、農業用ビニールハウスに使用するパイプ材(Φ22 mm)及び、補強材として単管材(Φ49 mm)を使用しました。養生枠1基当たりの重量は約500 kgになるので、バックホウ(クレーン仕様)での移動が可能であり、養生枠をアーチ構造にして強風を受け流し、単管パイプの補強材を用い、単管杭を施工しチェーンにて養生枠とを固定することで強風による耐久性を向上させました。

【写真8：養生枠設置状況】

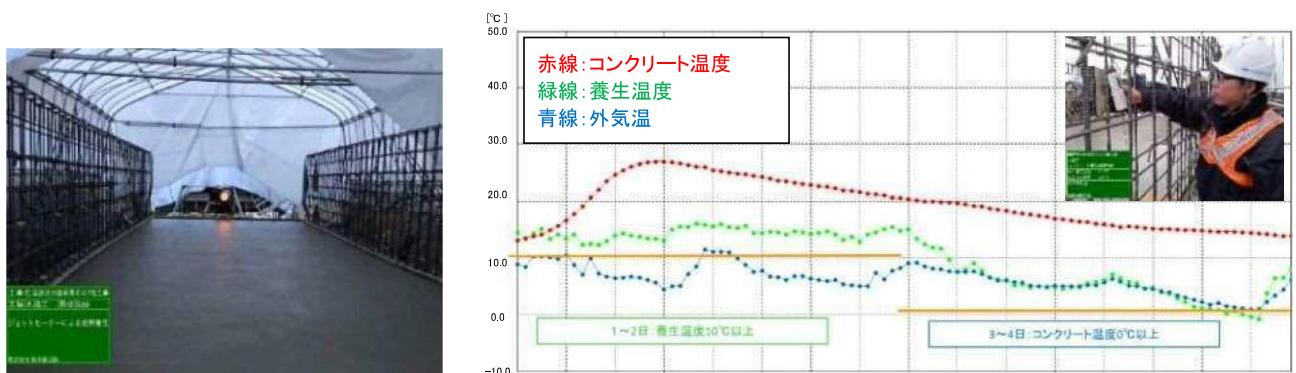
施工期間中はハンディロガーを使用して、コンクリート温度測定を1時間ごとに計測し、寒中コンクリート養生期間の規定である、2日間の養生温度10°C以上、さらに2日間はコンクリート温度を0°C以上であることを確認しました。

【写真9：ジェットヒーターによる給熱養生】

【図3：ハンディロガーによる養生温度管理】

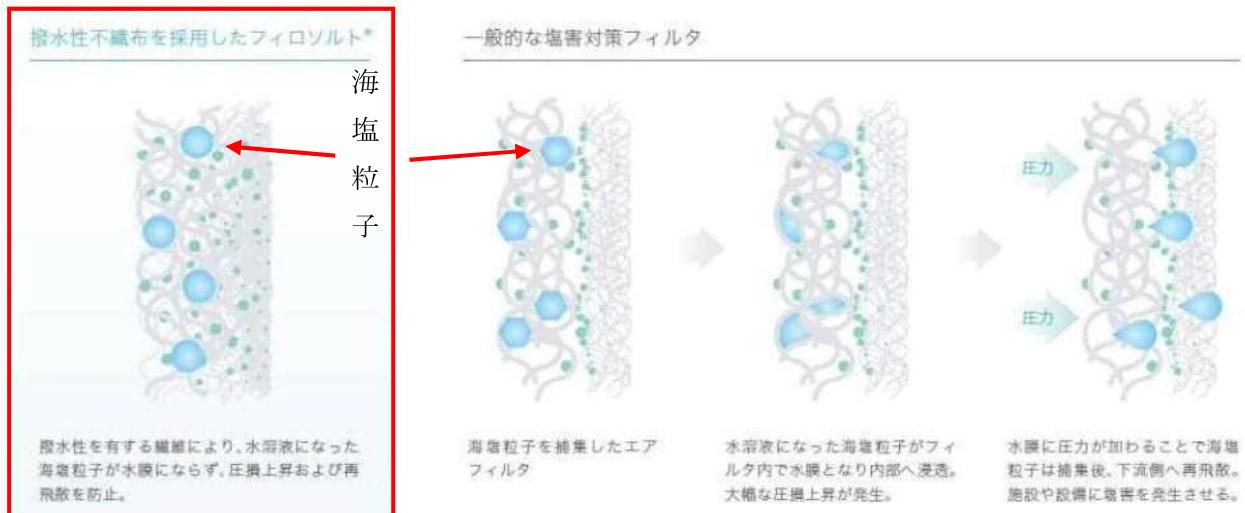
図1 摰水性不織布を採用した塩害対策フィルタと一般的な塩害対策フィルタ

海岸沿いでの海塩粒子の粒径分布は、図2のとおり粒径0.5~5.0 μm付近に2つのピークを持ち、全体の70%が2.0~7.0 μmの粒径範囲にある。また、本工事で使用したフィルタは、2.0~7.0 μmの粒径範囲において95%以上物理的に捕集することができる。(図3)

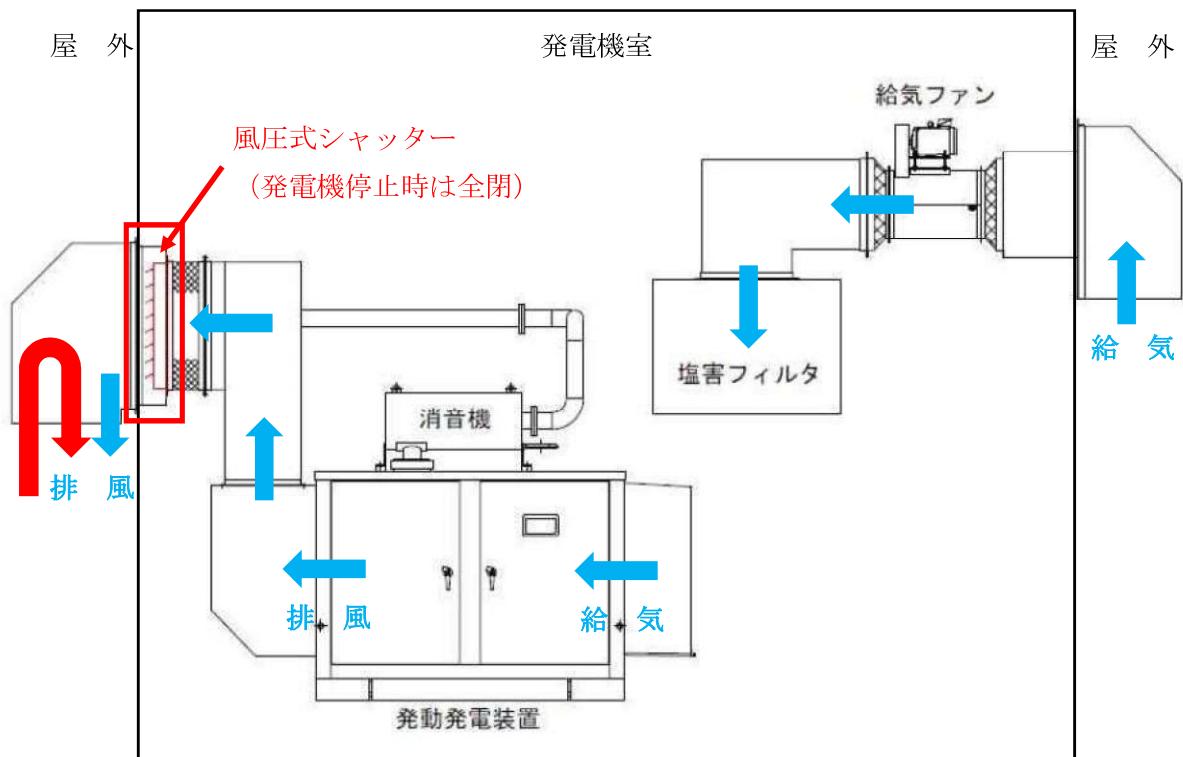
発電機運転時は、給気ファンの連動運転により青矢印方向に勢い良く空気が流れるが、発電機停止時においては給気ファンも停止するため、空気の流れる勢いが弱まり、屋外の空気が排風側から入り込む構造となっている。

図4 発動発電装置給排気設備図

そこで、図4の赤枠箇所に風圧で開閉するステンレス製シャッターを設けることで、開放箇所を遮断し、屋外から入り込む空気の逆流を軽減させる対策を行った。風圧式シャッターの取付状況は写真2及び写真3のとおりである。

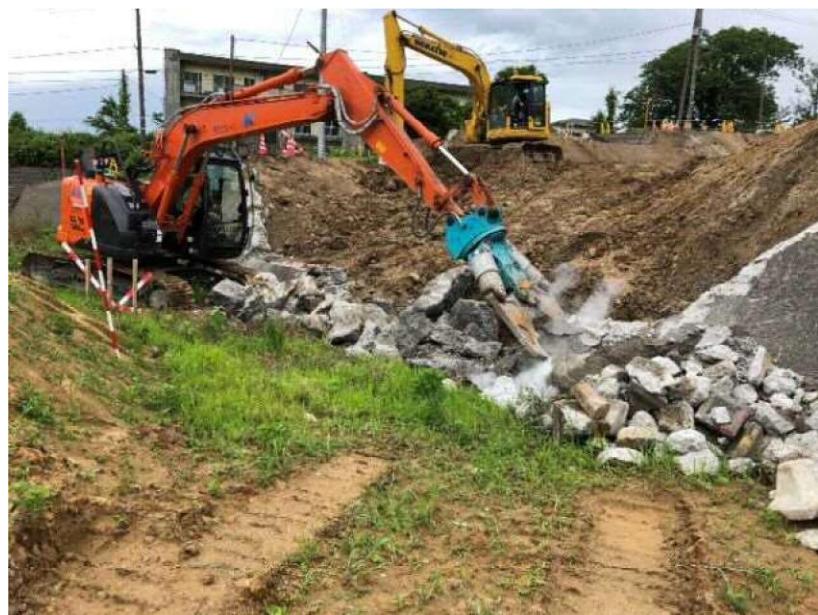
- (1) 圧碎機をコンクリート取壊し作業に使用した結果、従来の油圧式ブレーカーと比べ作業時の騒音は格段に抑えることができました。
- (2) 粉塵対策についても以前は、強風時には作業を中止していたものが粉塵の飛散がほとんどないので、作業を実施することができました。
- (3) 当初は、防音シートを設置することも検討しましたが圧碎機の使用により騒音、粉塵を抑制することができ防音シート養生の必要がなくなりました。

圧碎機によるコンクリート取壊し状況

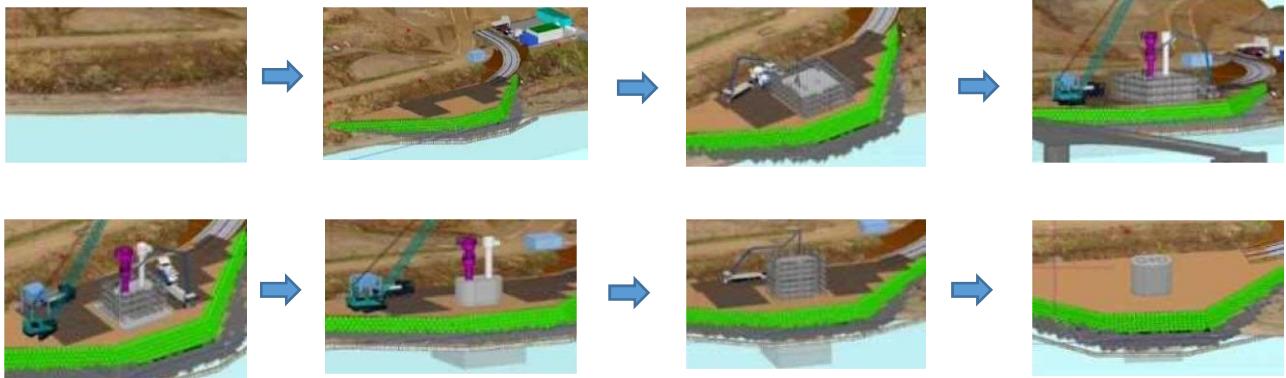
仮設計画を施工ステップの各段階における3次元モデルに時間軸を付与し、「施工方法および工程等の実現性」について確認しました。（図-4）

図-4 施工ステップのモデル化

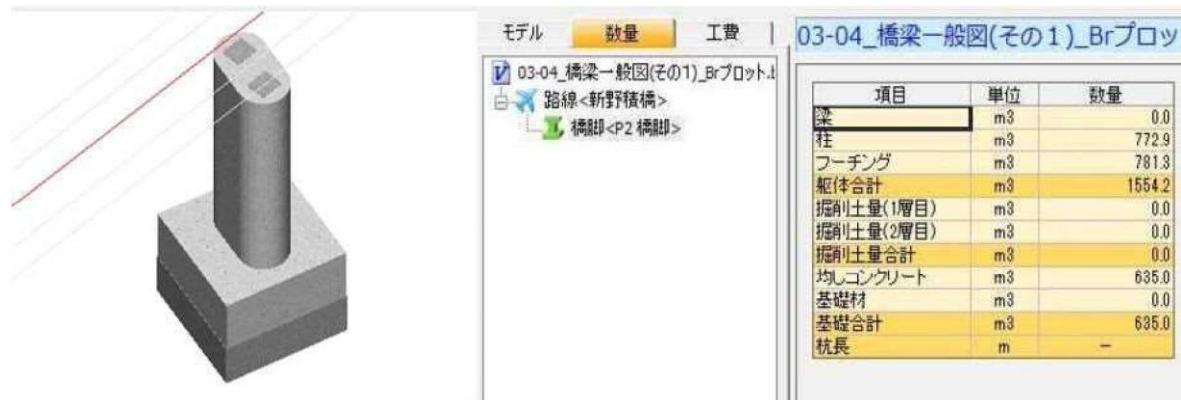
CIMモデルより工事数量の自動算出を行いました。施工順序や区割り等と連動する形で数量が算出できるよう取り組みました。コンクリート体積算出では、CIMモデルのプロパティから体積算出し数量計算書との整合を照査しました。(図-7)

図-7 3DCADによる数量算出

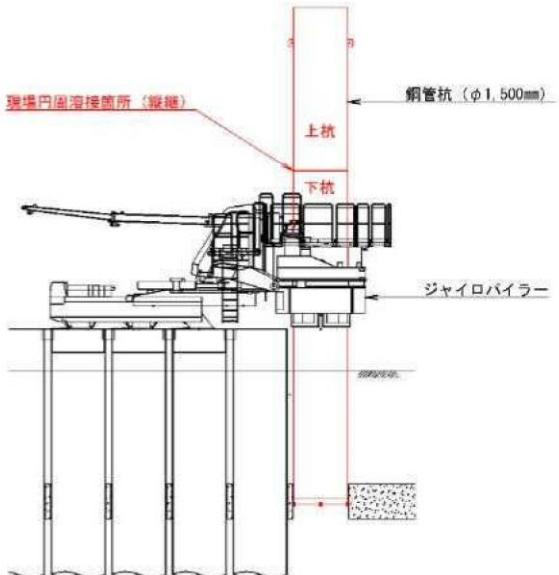
図-3 縦縫現場溶接施工図

横縫現場溶接は両開先形状、縦縫現場溶接は片開先形状であり、各3本の試験片を現場にて製作し、溶接品質確認試験（浸透探傷試験、超音波探傷試験）を実施した。その後、引張試験を実施し、引張強さおよび破断位置を確認した。

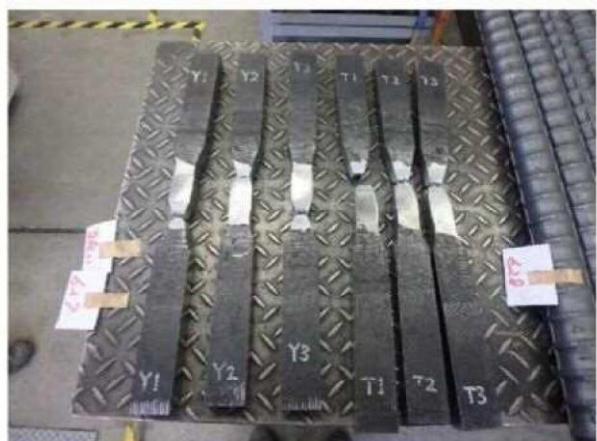
使用する鋼管杭はSKK400であり、母材部の機械的性質としての引張強さは、400 MPa以上である。すべての試験片による引張試験の結果は、平均引張強さ465 MPa（最大値469 MPa、最小値459 MPa）であった。また、破断位置はすべての試験片において母材部での破断を確認した。これにより、施工条件による現場溶接の品質を確認することが出来た。

写-2 母材破断状況

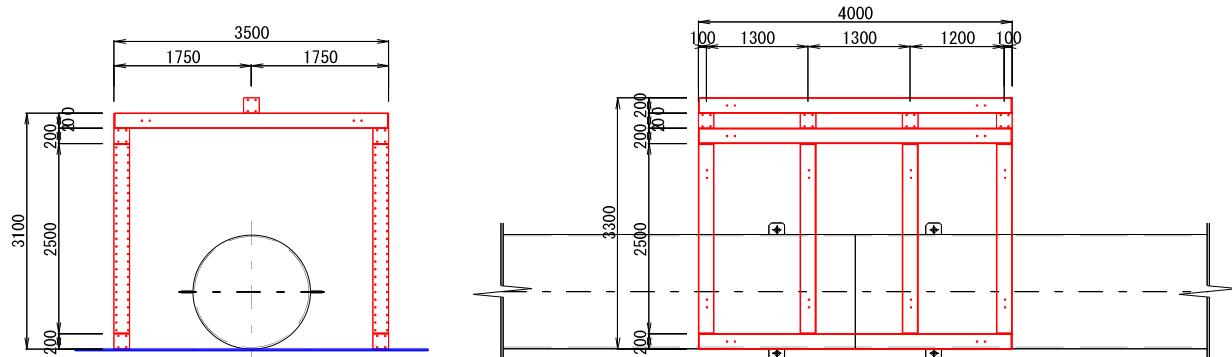
強風時において飛散および転倒を防止するため、養生枠本体骨組部材はH型鋼（H-200）にて組立た。覆布材は溶接作業による火災防止のため、防炎シートを設置した。また、防炎シート自体の飛散を防止するため、養生ネットで覆う構造とした。

図-4 横縫現場溶接養生枠構造図

材料名称	規格・寸法	数量
H型鋼	H-200×200×8×12 L=4.0m	5本
H型鋼	H-200×200×8×12 L=3.5m	4本
H型鋼	H-200×200×8×12 L=2.5m	8本
防炎シート	2.7m×3.6m	2枚
防炎シート	5.4m×7.2m	2枚
養生ネット	5.4m×7.2m	2枚

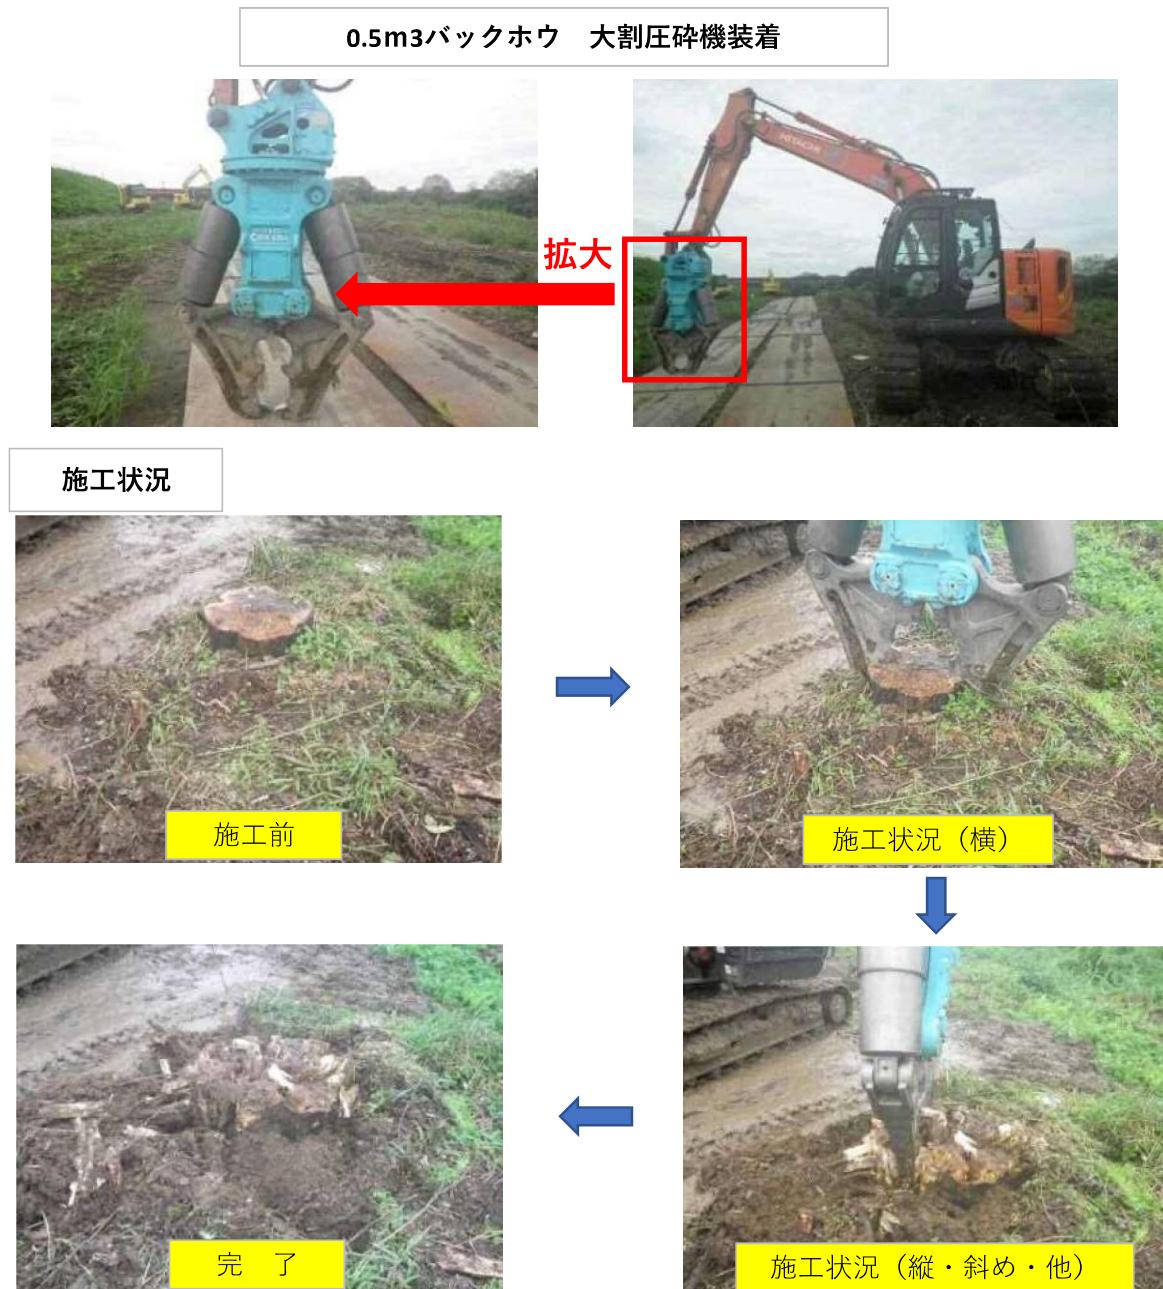
バックホウ0.5m³に大割圧碎機を装着し、縦・横・斜め・逆斜め等、圧碎機で切株を挟み潰し、組織（根から水分を運ぶ道管や、栄養分を運ぶ師管）を破壊し、樹木（根）を枯らす。

わしわしと大割圧碎機で挟み潰している作業状況写真です。施工中は切り口より、樹液が噴き出してきました。施工可能な切株の大きさは直径約20cm以上、1本当りの施工時間は大きさにもよりますが5~10分位、実施平均施工本数は1日で63本でした。

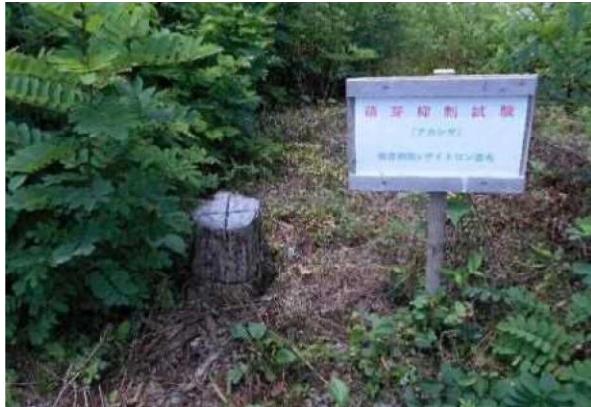
萌芽の発生無し（ザイトロン塗布）

- ・ザイトロンを塗布した切り株からの萌芽は発生が見られなかった。
- 根からの萌芽については今後確認を行う。

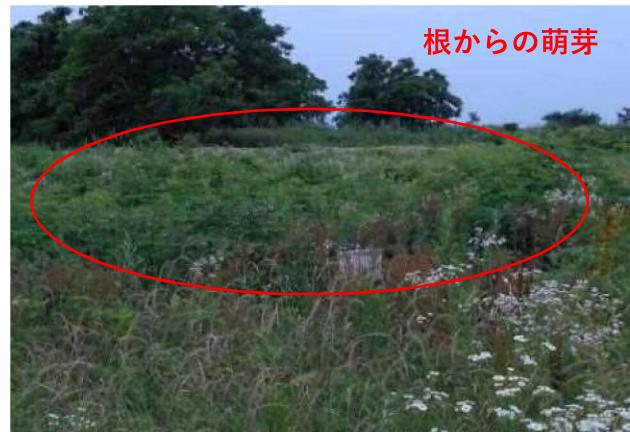
右写真のようにハリエンジュの破碎処理では、切り株や破碎茎からの萌芽は無かったが、残った根から萌芽再生が凄まじく抑制効果は無かつた。

また、切り株と周辺根の破碎作業は、破碎した幹や茎部分からの萌芽は無いが、残った根からの萌芽で再樹林化する。ハリエンジュの完全萌芽抑制を目指すためには、根の部分まで枯死させる必要があり、今後の課題である。

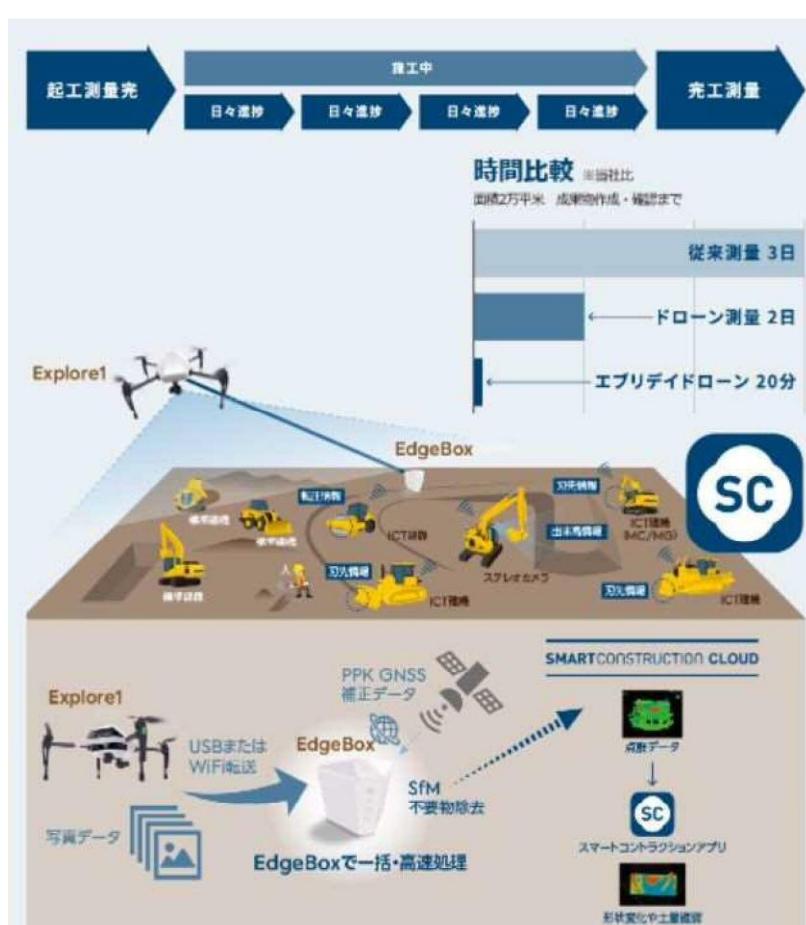
「EverydayDrone」は自動運航する専用ドローン「Explore1」と、現場で高速にデータ処理ができるGNSSベースステーション「EdgeBox」を使い、簡単に短時間で3D現況測量からデーター処理を行い点群データを完成させる技術です。

「EverydayDrone」技術のイメージ

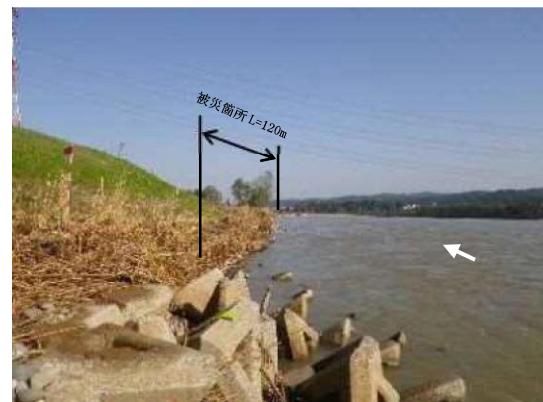
小根岸地区の被災状況は高水敷が延長約 120m、幅員約 20m の範囲で洗掘され、堤防法尻に設置されていた根固めブロックが流出し、堤防護岸法留工が露出した状態となっていた。(写真 1 参照)

高水敷及びブロック流出状況

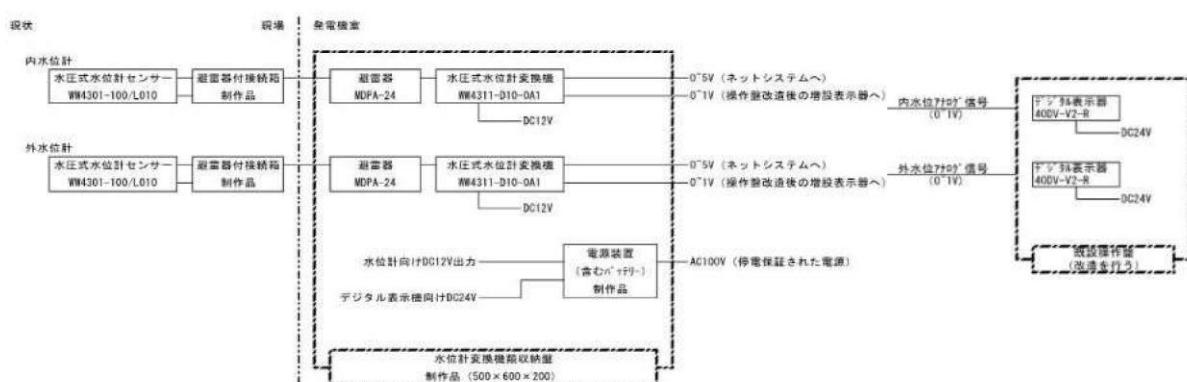
図－1 新黒川水位計簡易ブロック図

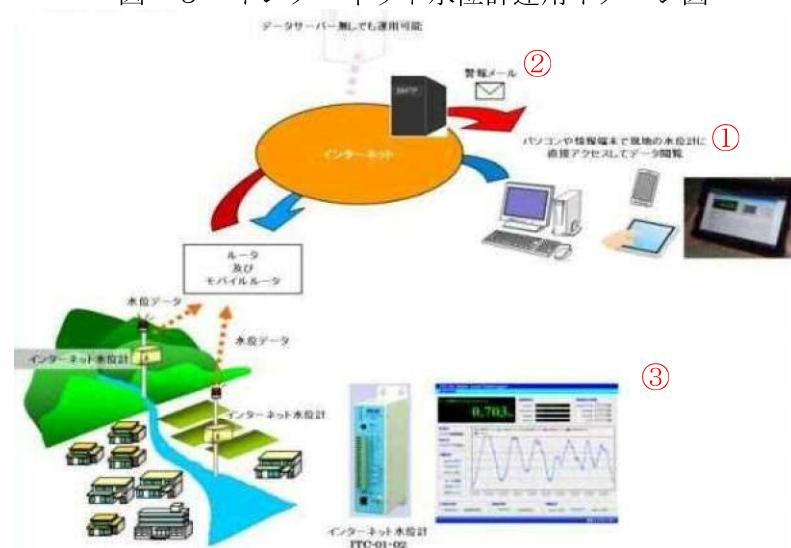
今回設置したインターネット水位計はWEBサーバーとEthernetインターフェースを標準装備し、遠隔地からブラウザによるリアルタイム監視可能な水位データ集録装置です。

図-3 インターネット水位計運用イメージ図
