令和7年度 主要事業の概要

大河津分水路

山地部及び低水路掘削、第二床固改築、野積橋架替等

○事業期間 平成27年度～令和20年度

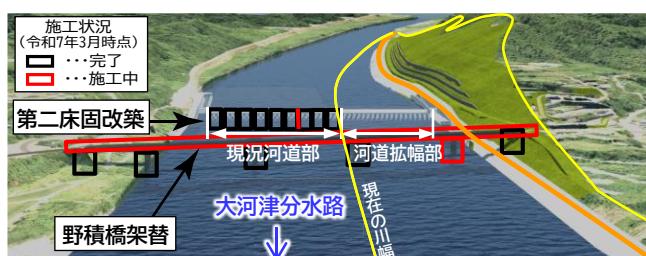
BIM/CIMによる大河津分水路「令和の大改修」完成予想図
(河口より上流を望む)

また、大河津分水路「令和の大改修」では、効率的・効果的な施工を進めるため、BIM/CIM (Building and Construction Information Modeling / Management) の導入を行っています。

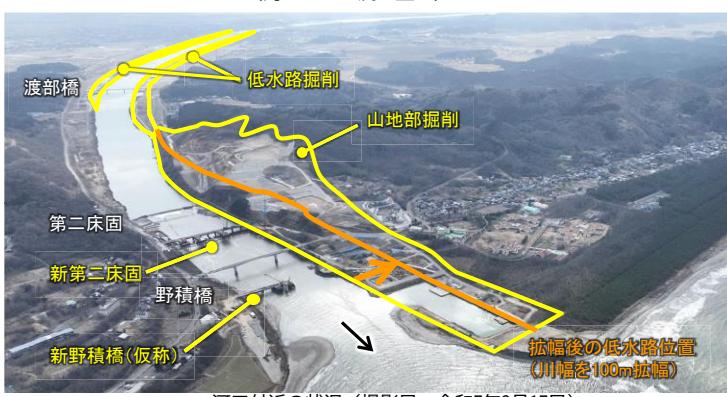
河口付近の状況 (撮影日：令和7年3月17日)

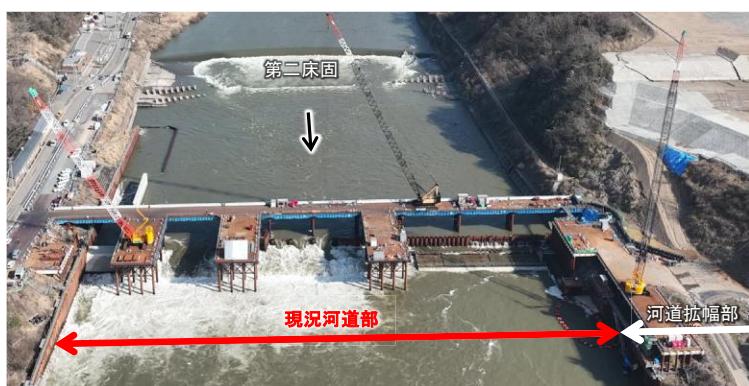
新第二床固 現況河道部の状況 (撮影日：令和7年3月14日)

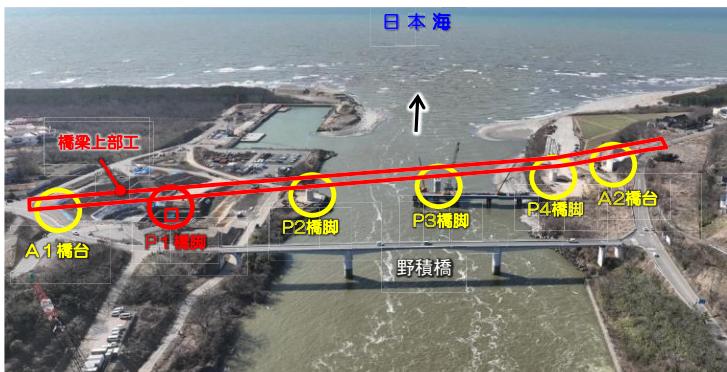
新野積橋(仮称)架替施工の状況 (撮影日：令和7年3月14日)

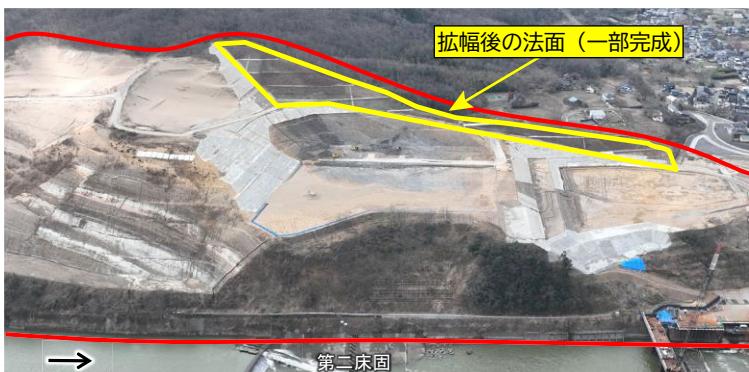
山地部掘削の状況 (撮影日：令和7年3月17日)

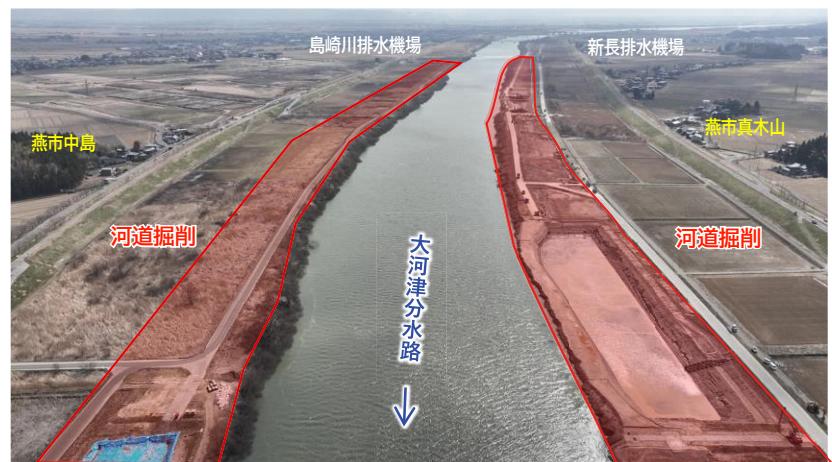
- ① 大河津分水路「令和の大改修」
② 燕市渡部地先

令和元年東日本台風時に計画高水位を超えて、非常に危険な状態となった大河津分水路の河道を掘削し洪水処理能力を向上させます。

令和7年度は昨年度に引き続き、河道（低水路）の掘削を行います。

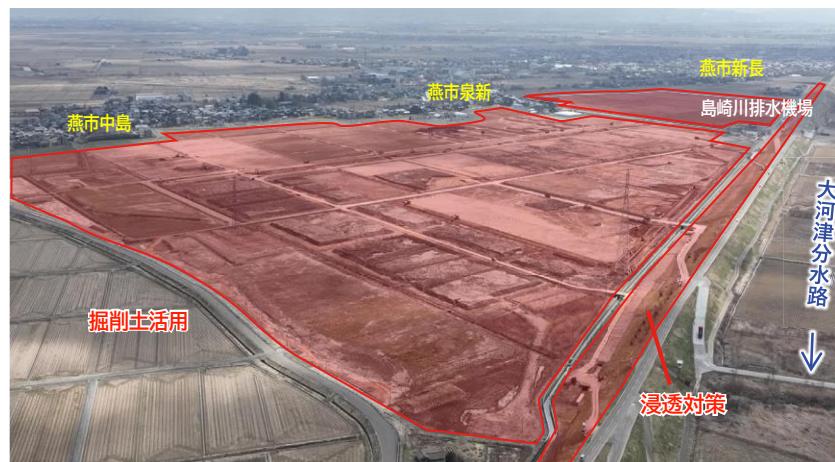
- ③ 燕市新長地先等（大河津分水路右岸）

堤防の安全性を向上させることを目的に堤防の断面を大きくする堤防強化（浸透対策）を行っています。また、分水西部地区の低く冠水リスクの高い田んぼに「令和の大改修」で掘削した土を活用した盤上げを行っています。

令和7年度は昨年度に引き続き、堤防強化（浸透対策）、分水西部地区（盤上げ）整備等を行います。

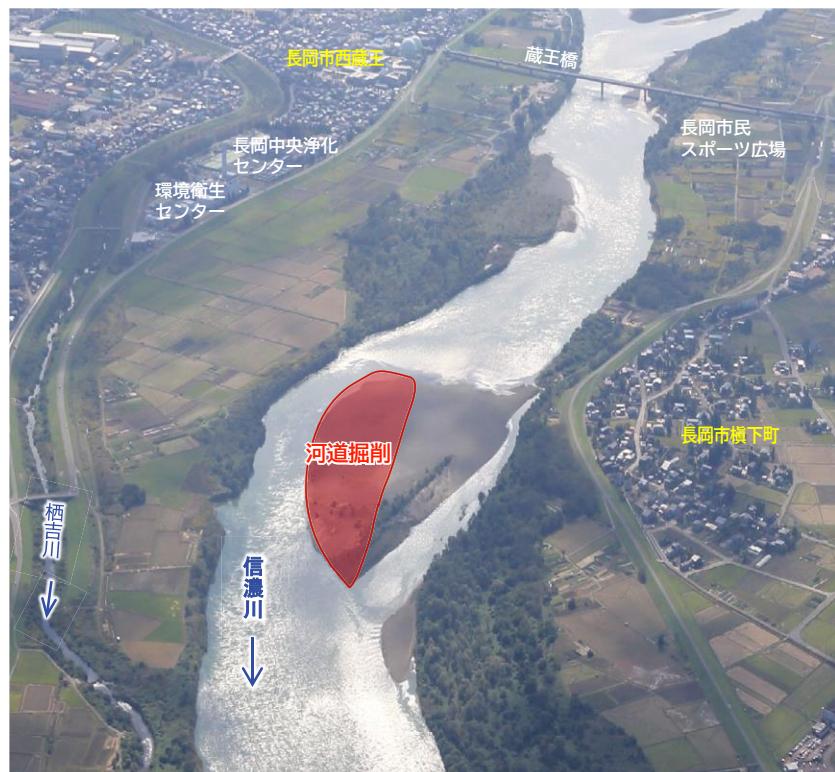
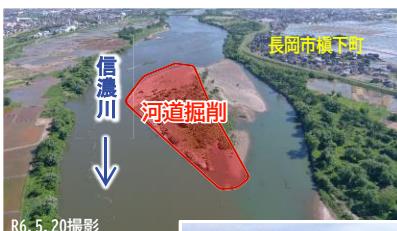
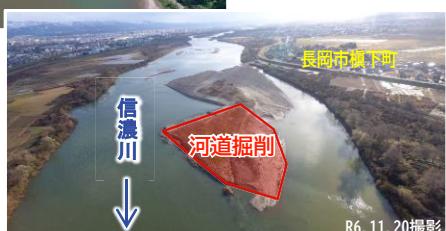
- ④ 長岡地区

令和元年東日本台風時に流下能力不足により堤防が危険となった箇所の河道を掘削し洪水処理能力を向上させます。

令和7年度は昨年度に引き続き、長岡地区において、掘削を行います。

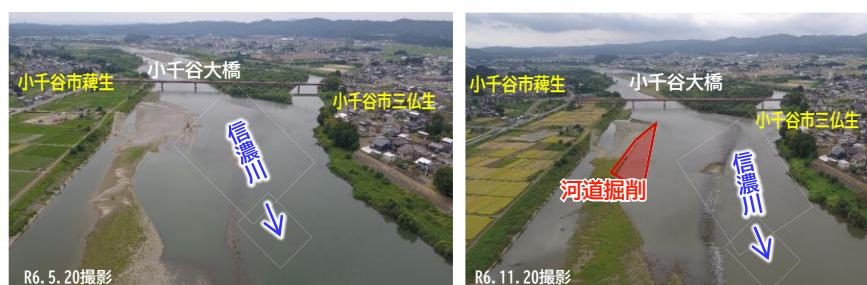
⑤ 小千谷地区

令和元年東日本台風時に流下能力不足により堤防が危険となった箇所の河道を掘削し洪水処理能力を向上させます。

令和7年度は昨年度に引き続き、小千谷地区において、掘削を行います。

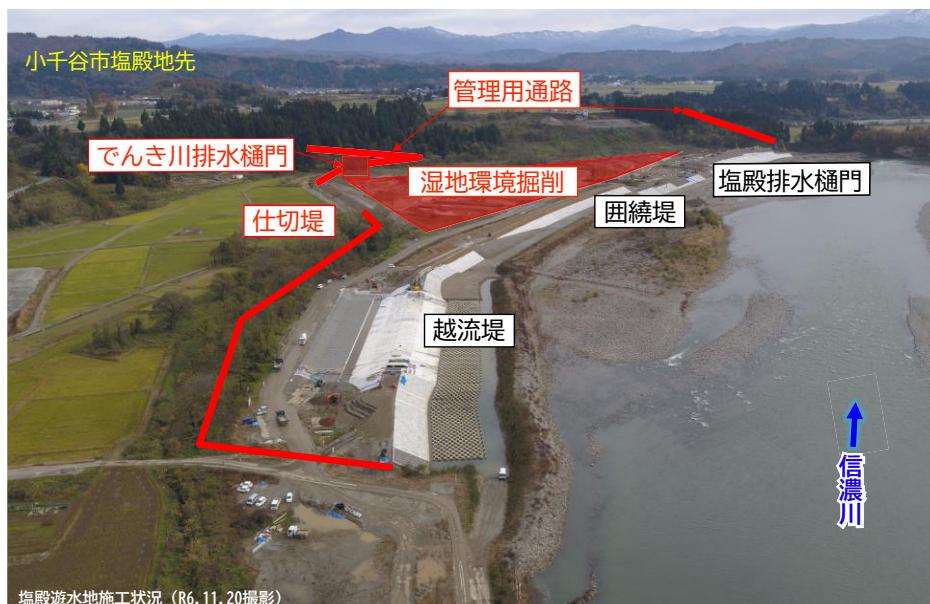
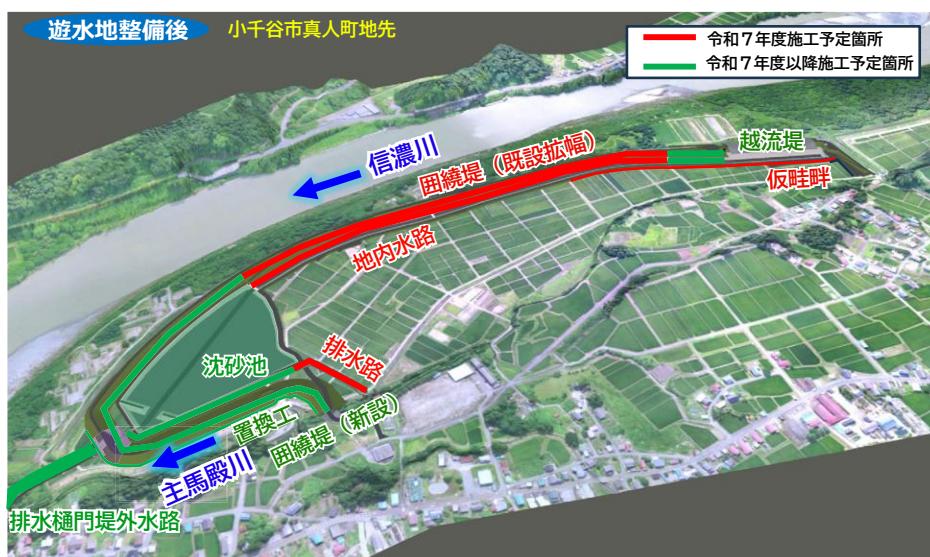
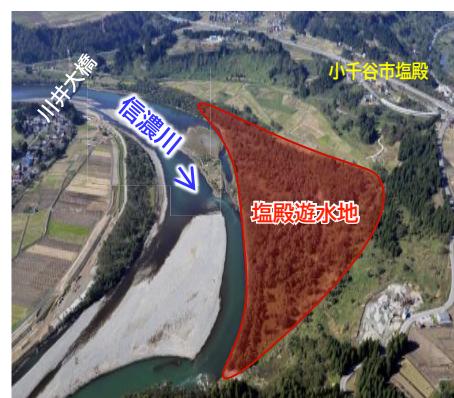
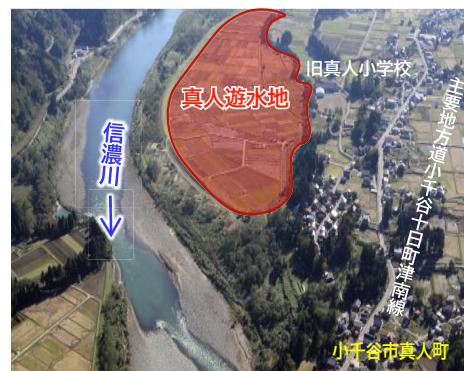
令和元年東日本台風時に計画高水位を超過し、非常に危険な状態になったことから、洪水を一時貯留する遊水地を整備し、洪水時の水位を低下させます。

令和7年度は、必要な用地の取得、工事用道路、河川と遊水地を仕切る堤防（囲繞堤）、排水機能門等の工事などを進めます。
