## 第6回 信濃川中流域水環境改善検討協議会

## I. 第5回協議会補足説明 (地下水の検討)

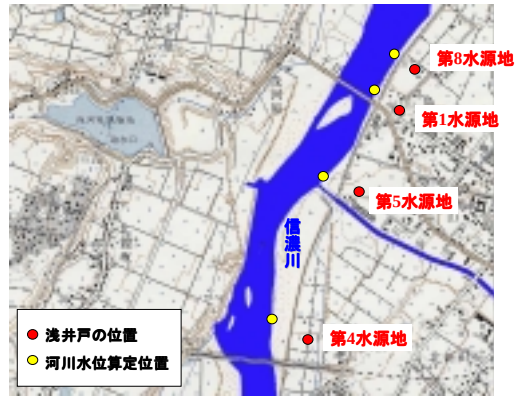
## 浅井戸と河川水位算定位置

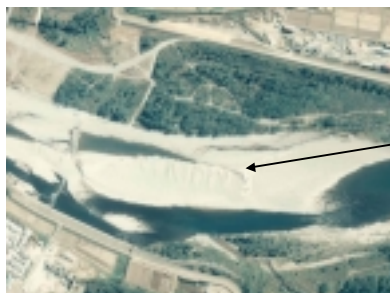
距離標63.5km 妻有大橋上流

水面幅が狭く、瀬切れの起こりそうな場所

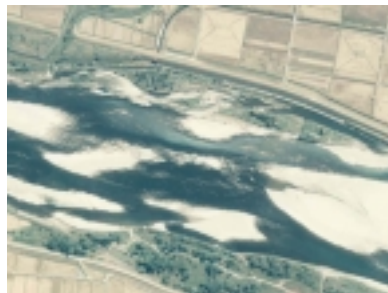
距離標62.0km 妻有大橋下流

水面幅が広く、水深が浅く、流速が遅い場所

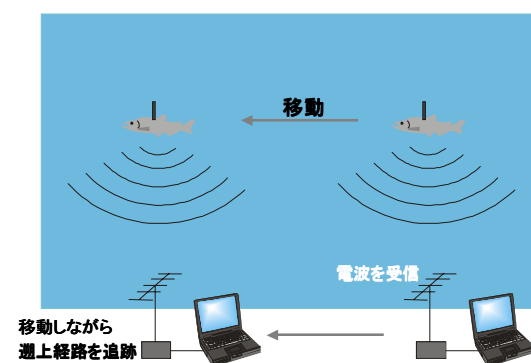
##### 遡上経路調査
