第13回

信濃川中流域

水環境改善検討協議会

- I 平成17年度の流況について
- II 平成17年度調査結果の報告
- III 今後の水環境改善に向けた取り組みについて

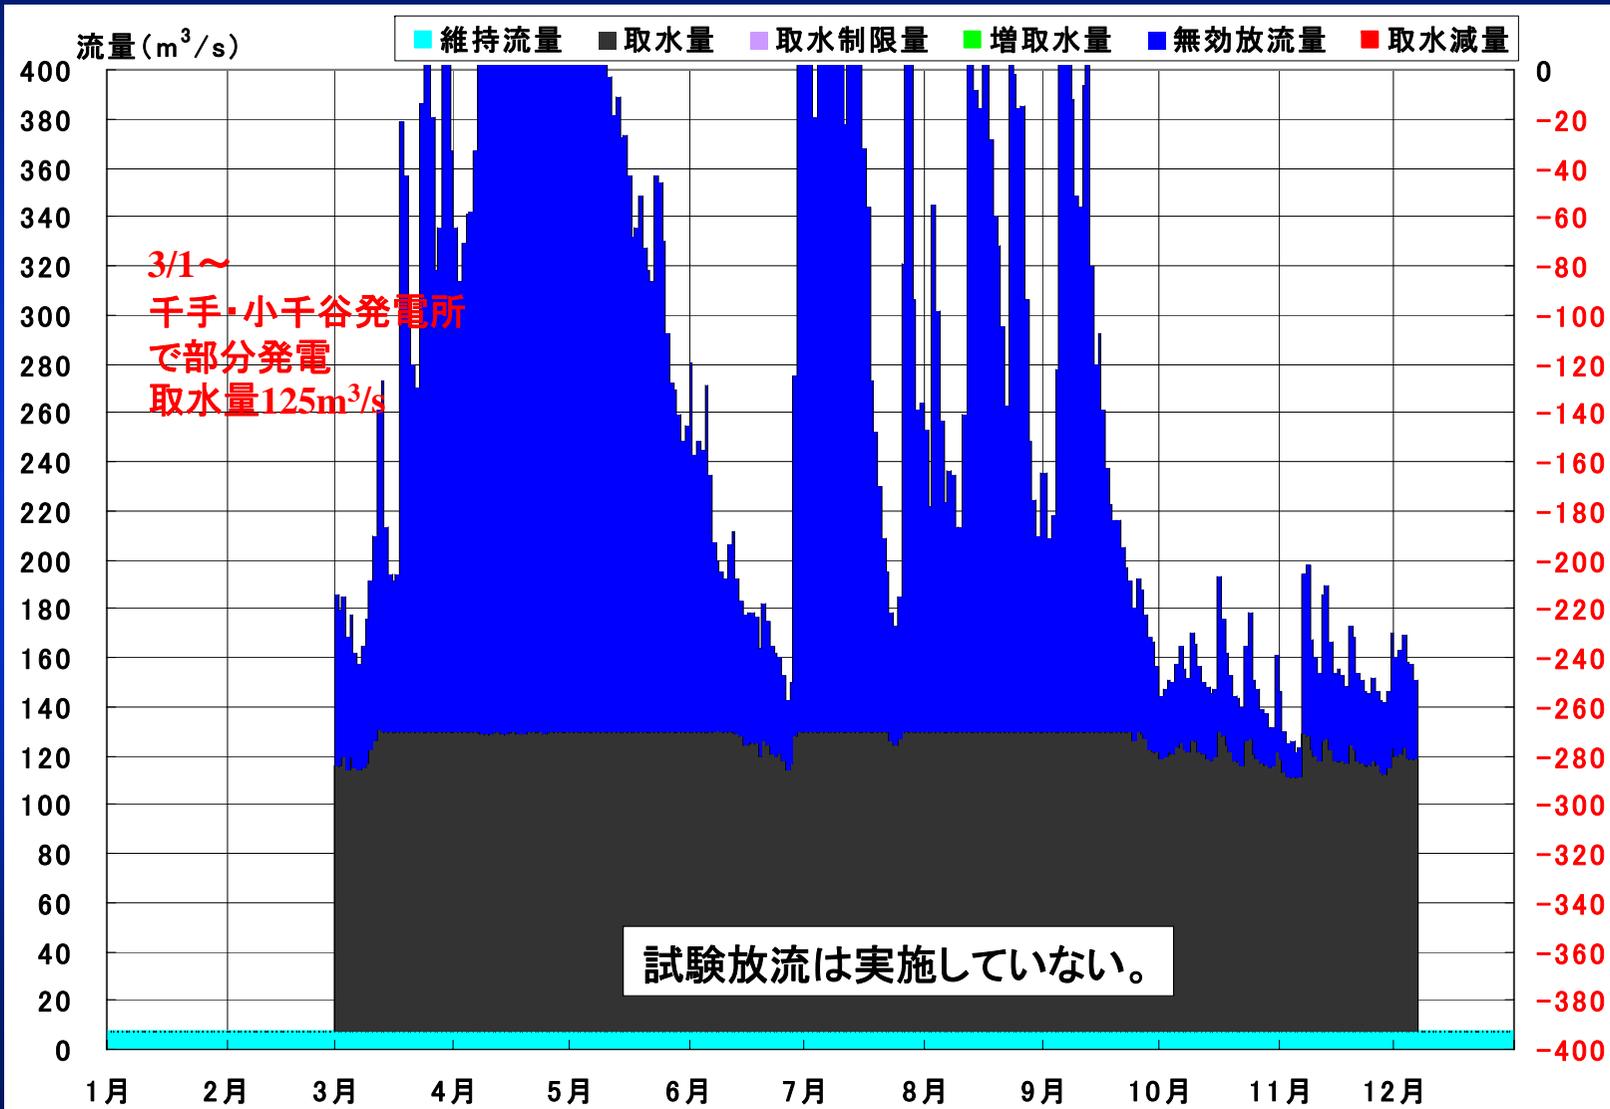
平成17年 宮中取水ダムの流況

平成16年の中越地震の被害による平成17年の宮中取水ダムの取水状況は以下の通りであった。

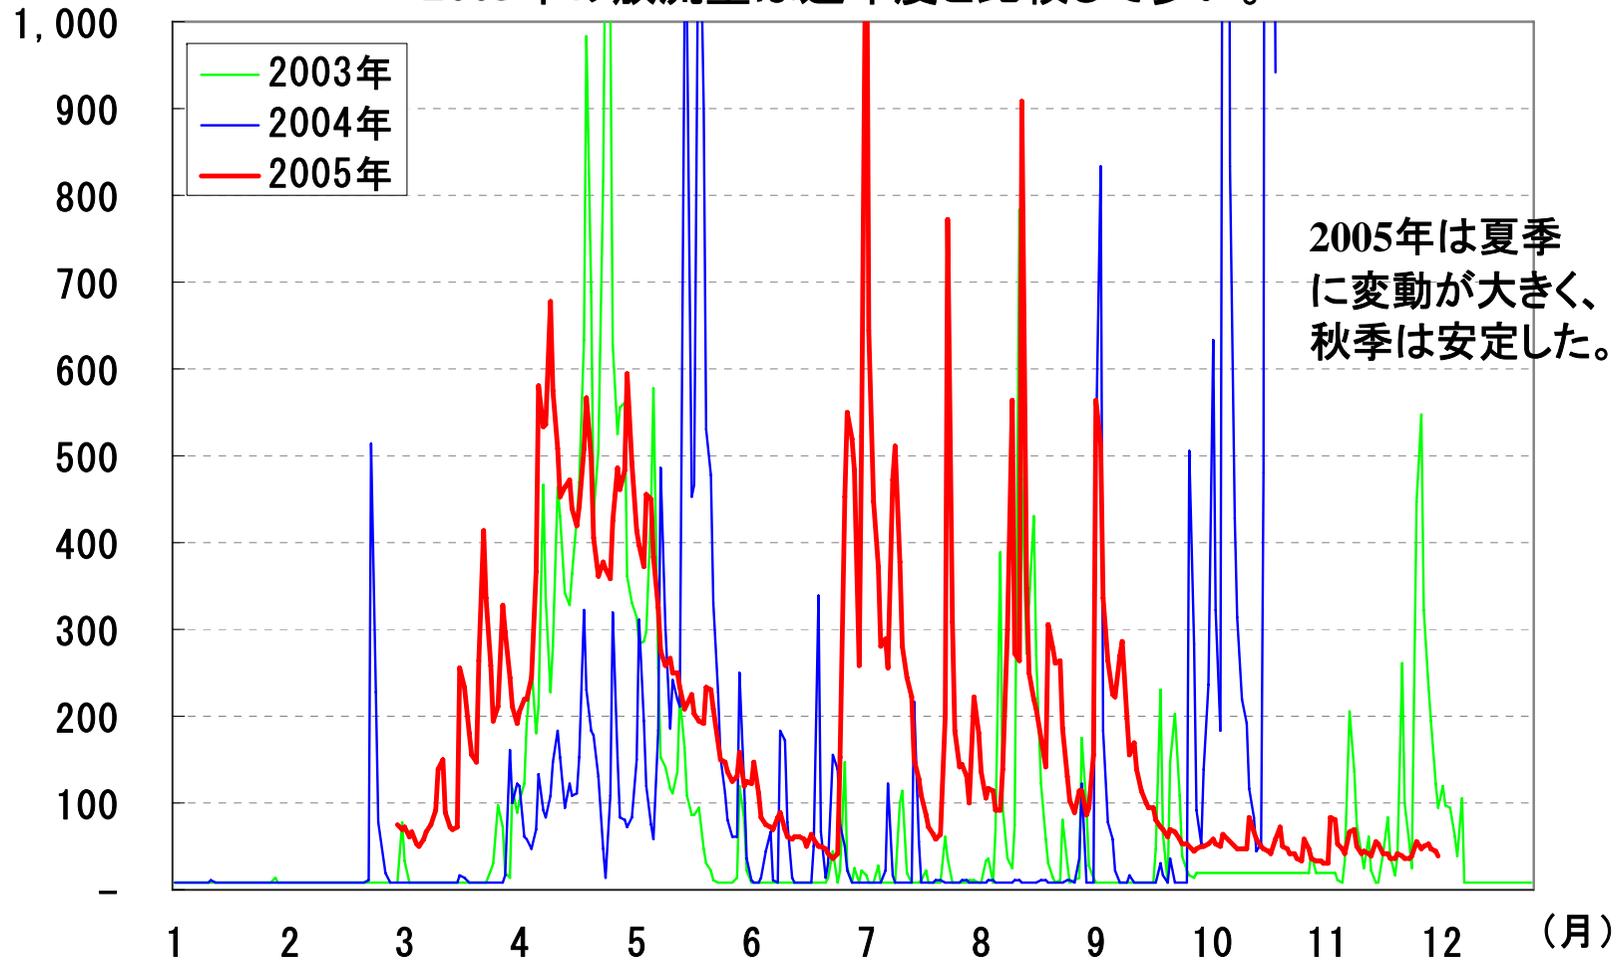
平成17年 宮中取水ダムの放流実績

2005年の放流量は過年度と比較して多い。

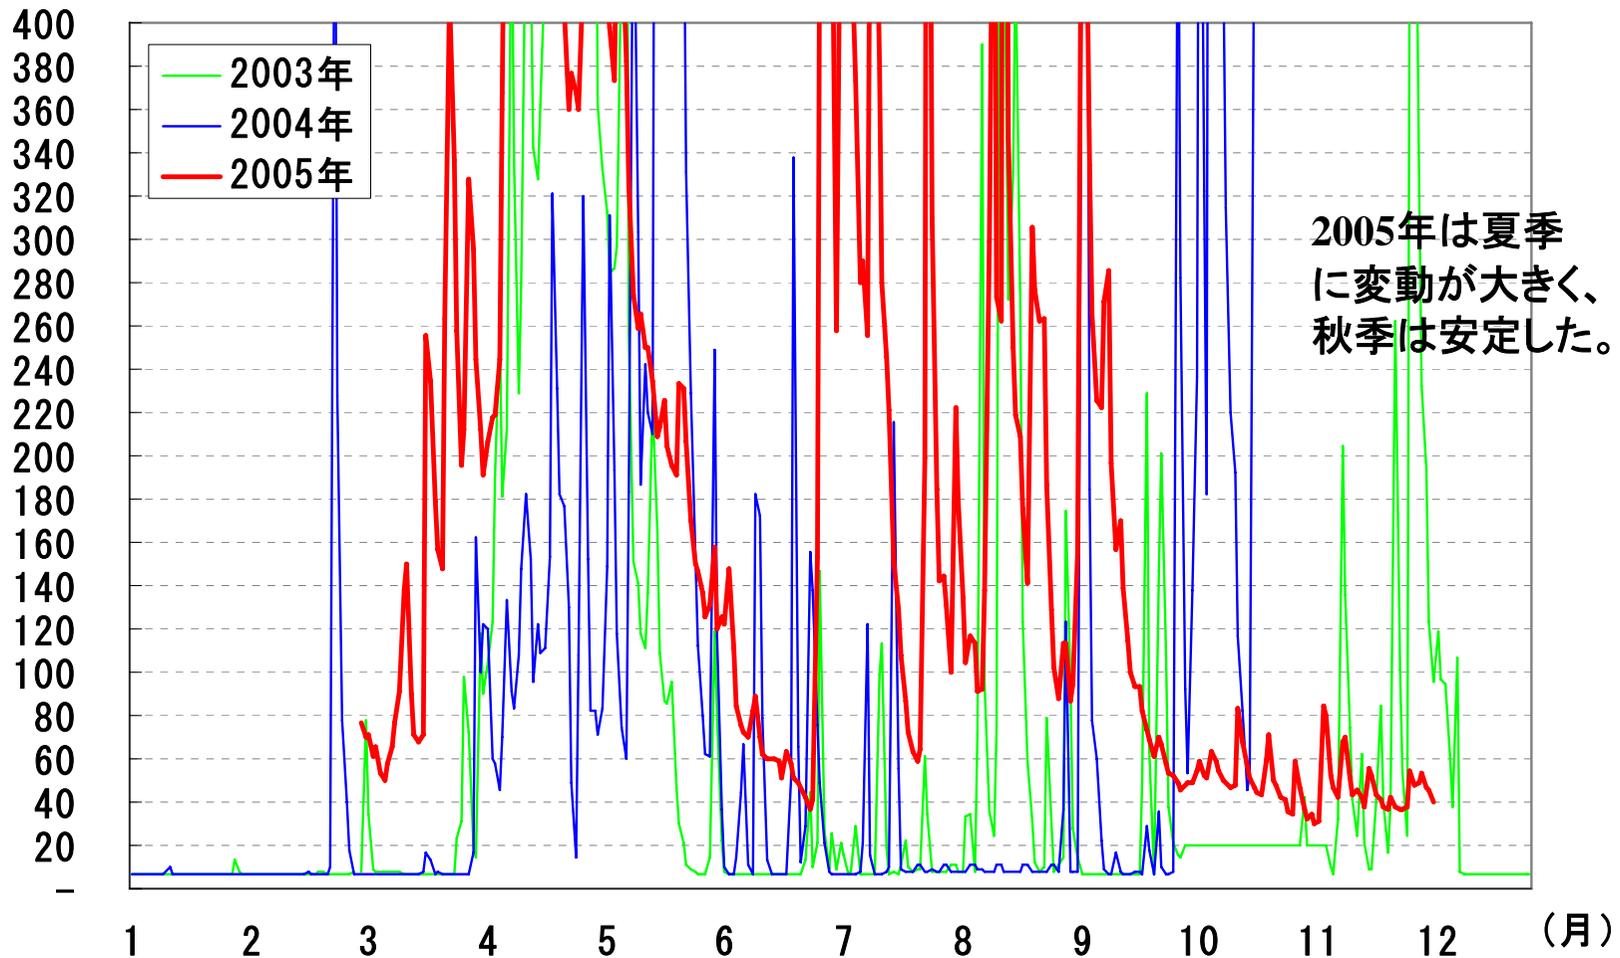
平成17年 宮中取水ダムの放流実績

2005年の放流量は過年度と比較して多い。

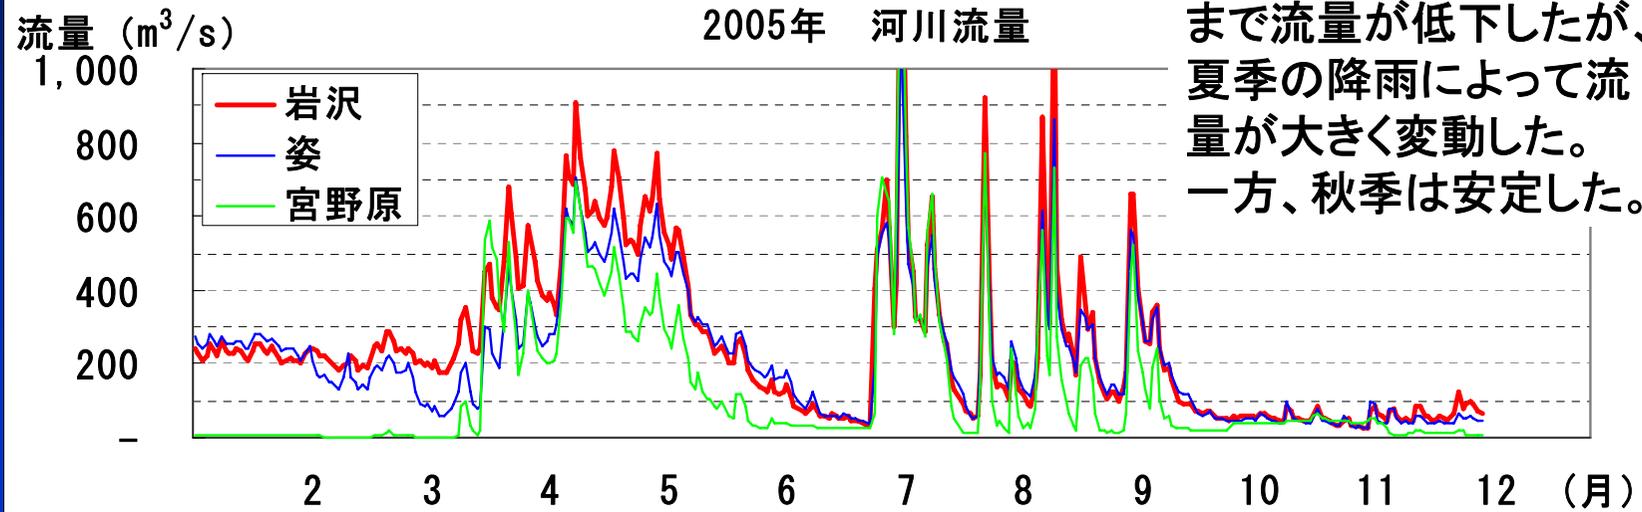
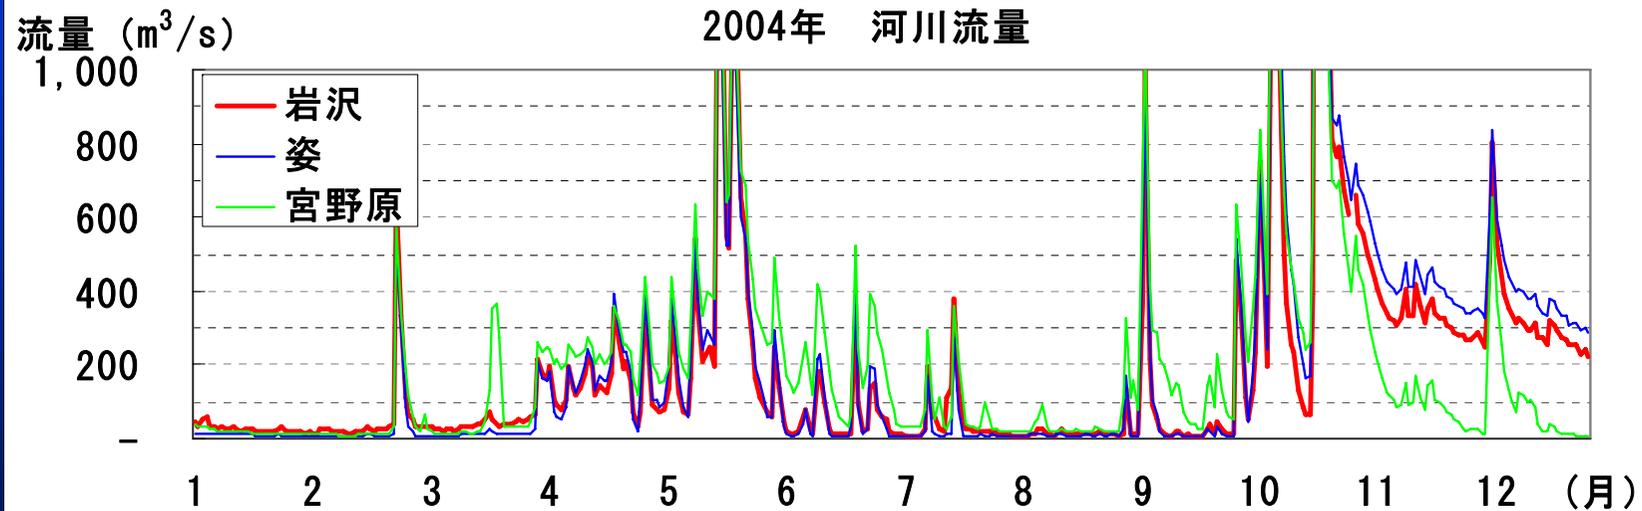
河川流量の年比較

2005年は融雪後6月末まで流量が低下したが、夏季の降雨によって流量が大きく変動した。一方、秋季は安定した。

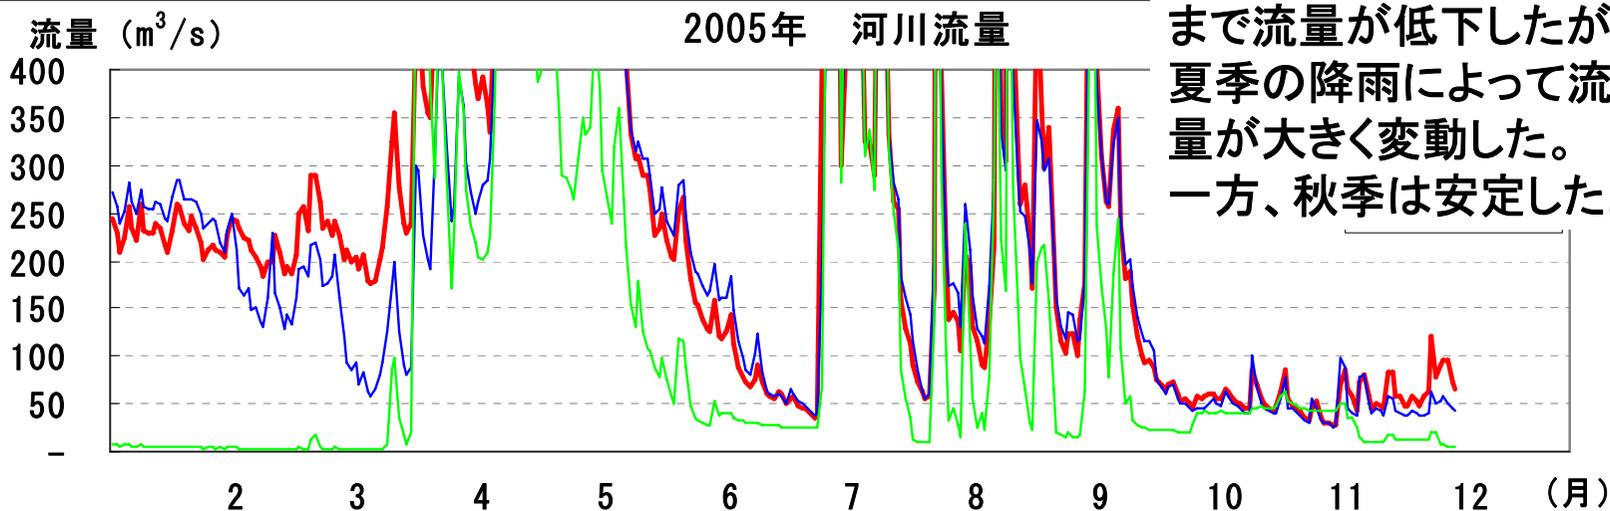
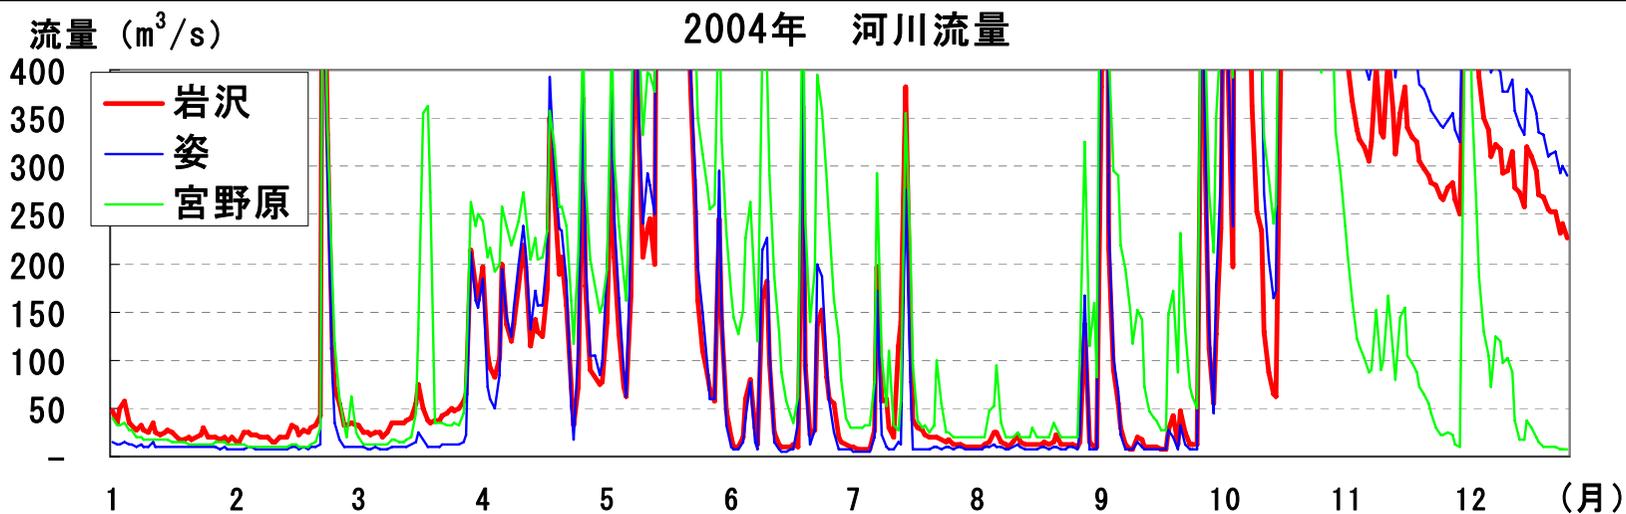
河川流量の年比較

2005年は融雪後6月末まで流量が低下したが、夏季の降雨によって流量が大きく変動した。一方、秋季は安定した。

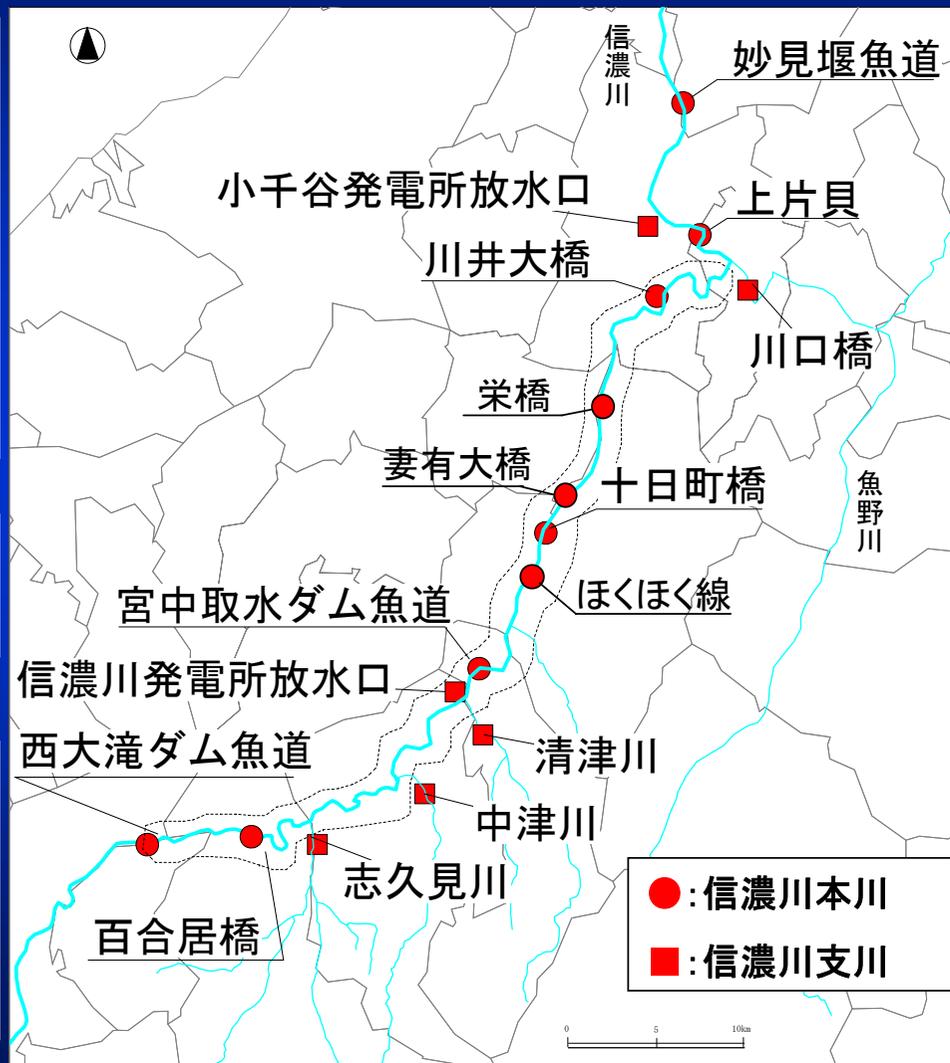
水温観測地点

防水型温度計測口ガーを河川内に設置し、5分間隔でデータを記録した。
今年度は河川流量増加に伴い地点によっては設置場所を変更した。

今年度は河川流量増加に伴い地点によっては設置場所を変更した。

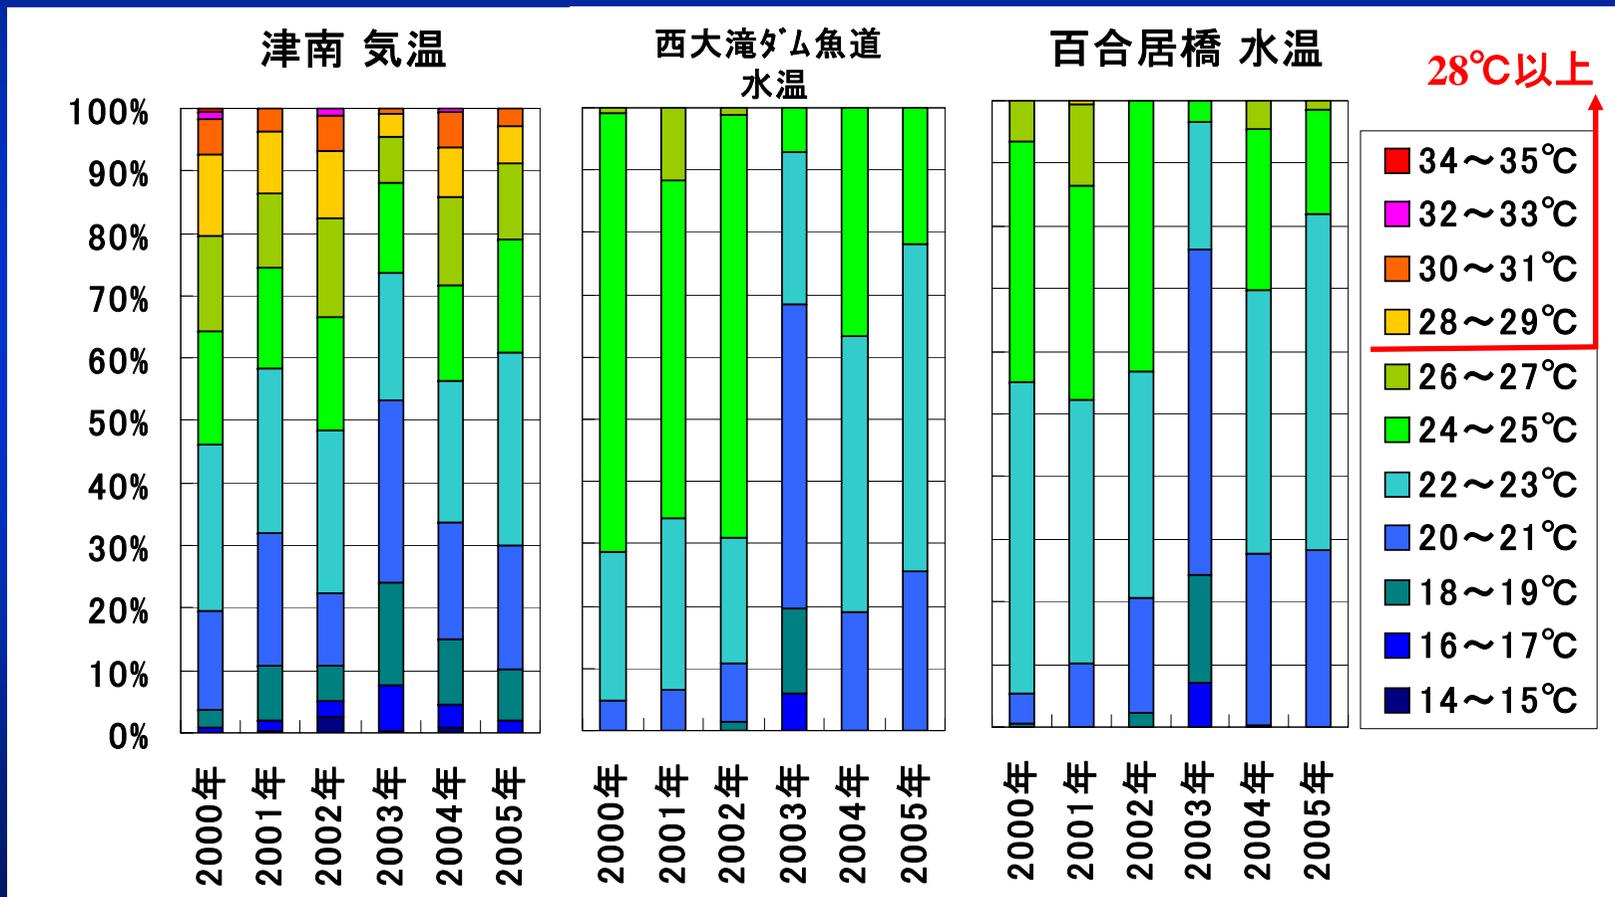
水温別積算時間(西大滝区間)

気温は例年よりやや低い傾向であった。また、水温も例年より低い傾向を示した。

※7月20日~8月31日の正時の観測値を積算した。

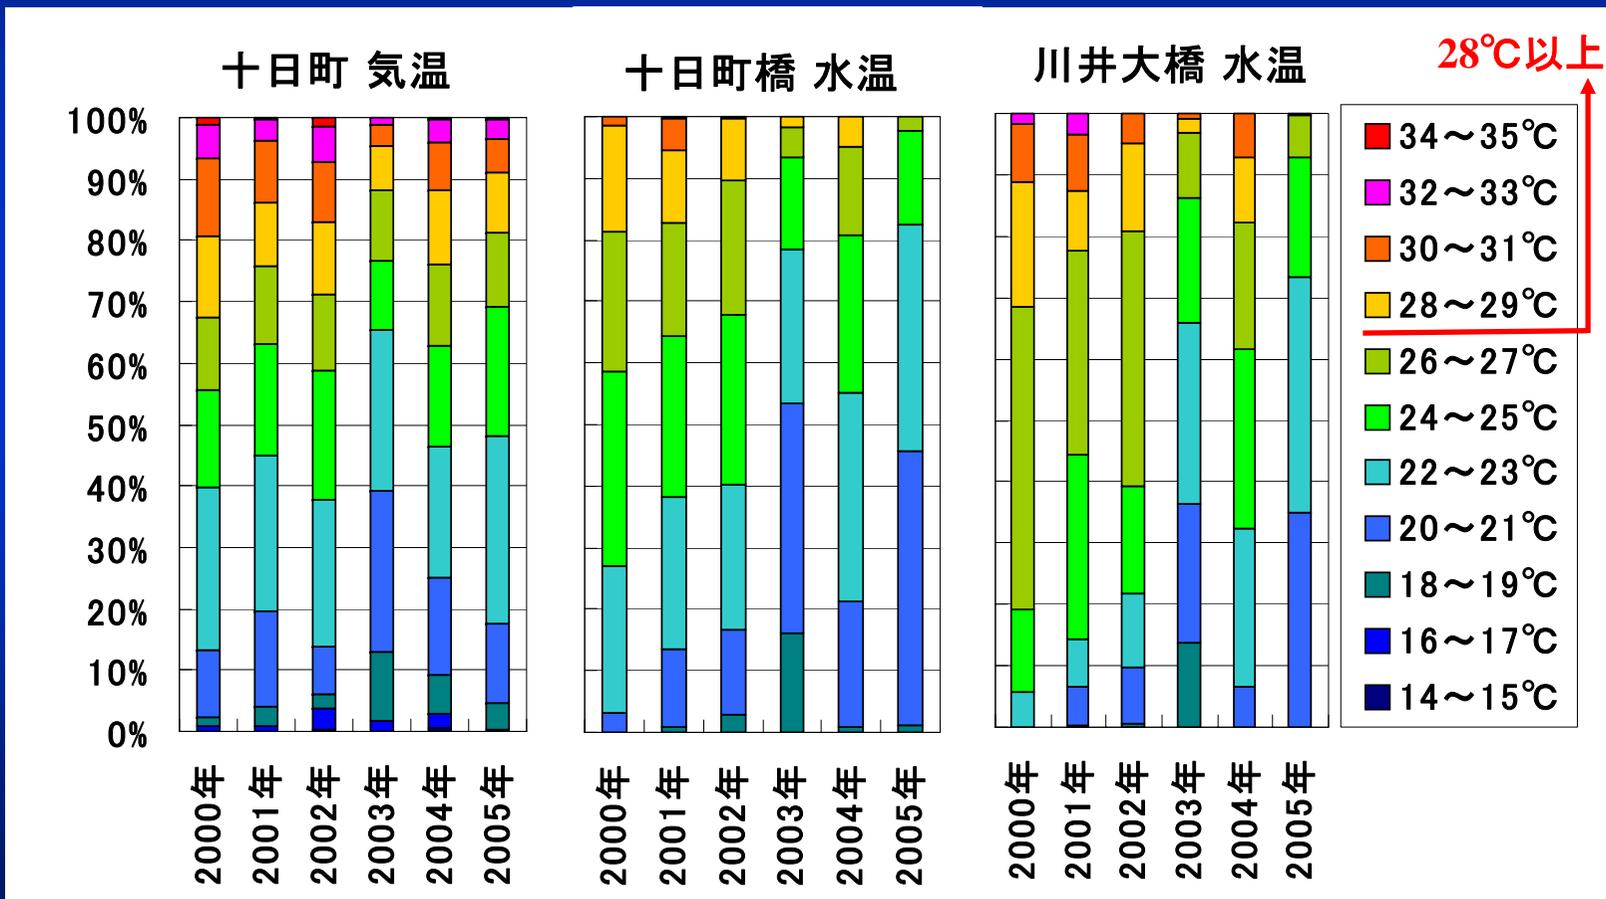
水温別積算時間(宮中区間)

気温は例年よりやや低めであったが、2003年よりは高い傾向であった。一方、水温は十日町橋、川井大橋で28℃を上回ることはほとんど無く、2003年より低い傾向であった。

※7月20日～8月31日の正時の観測値を積算した。

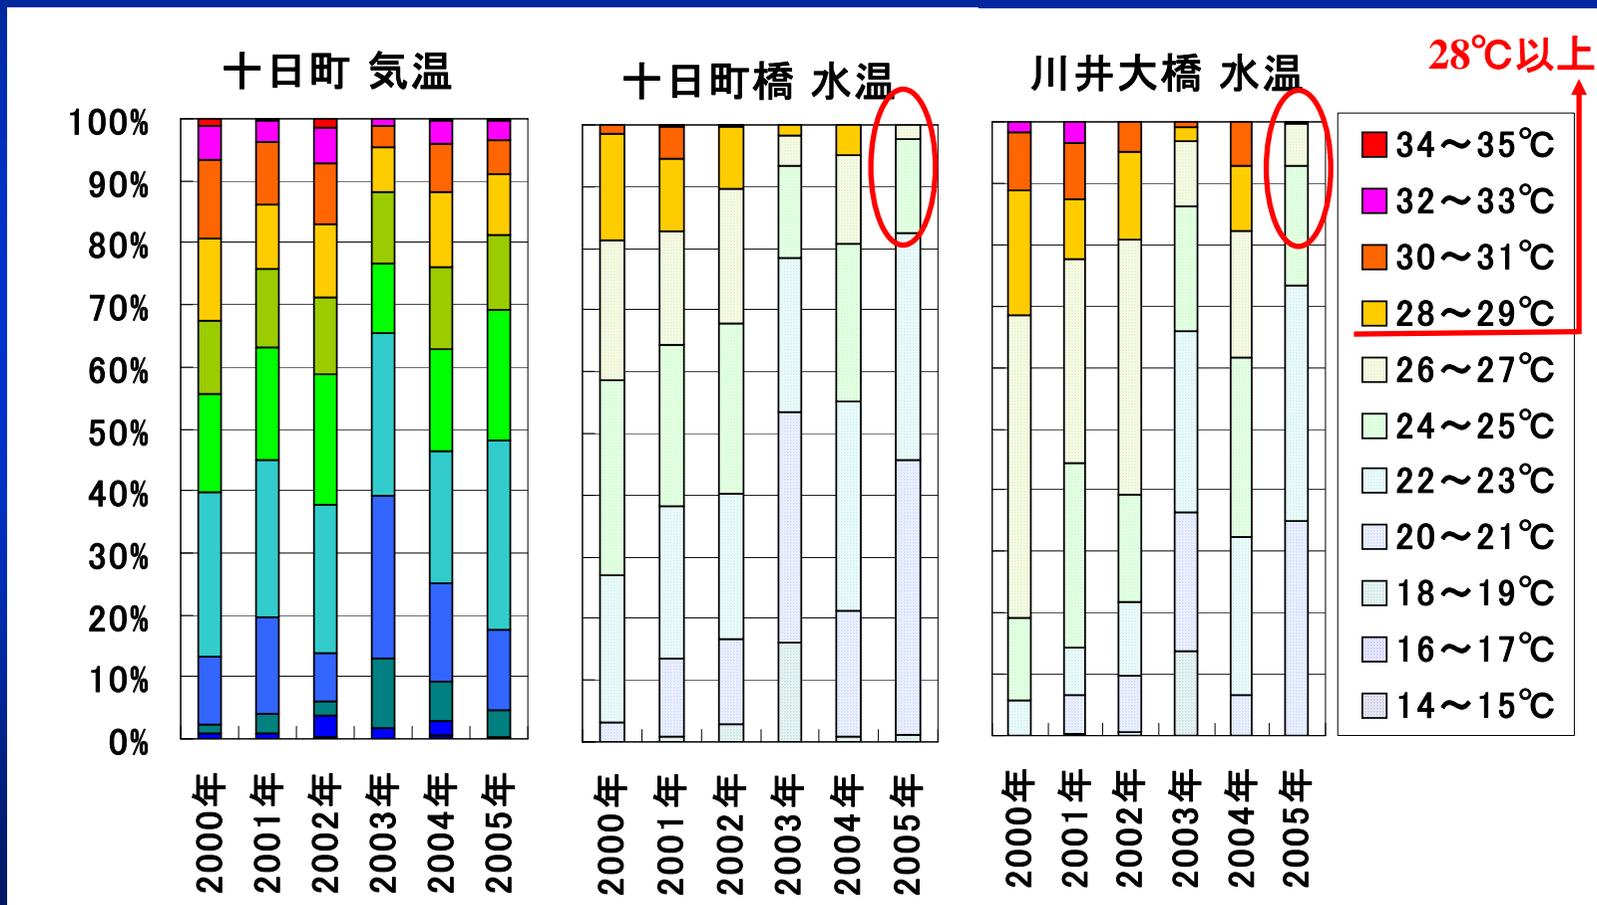
水温別積算時間(宮中区間)

気温は例年よりやや低めであったが、2003年よりは高い傾向であった。一方、水温は十日町橋、川井大橋で28℃を上回することはほとんど無く、2003年より低い傾向であった。

※7月20日~8月31日の正時の観測値を積算した。

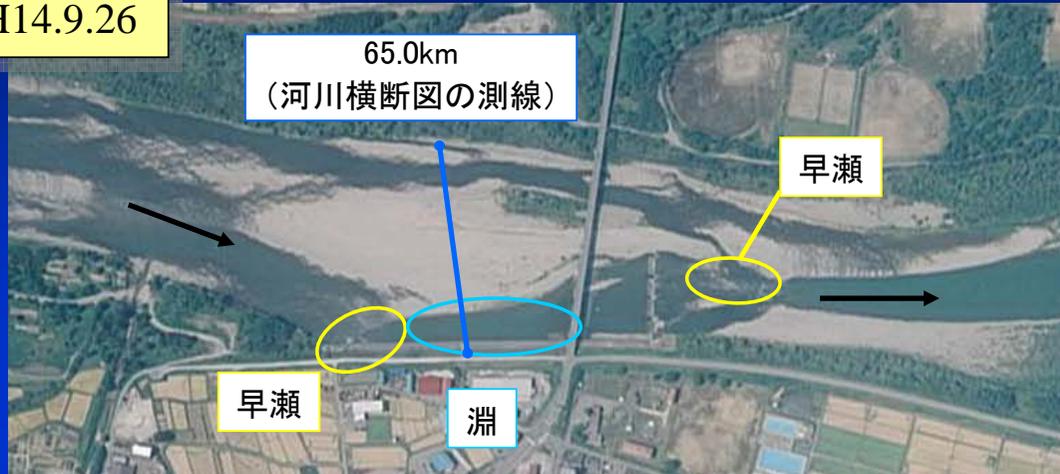
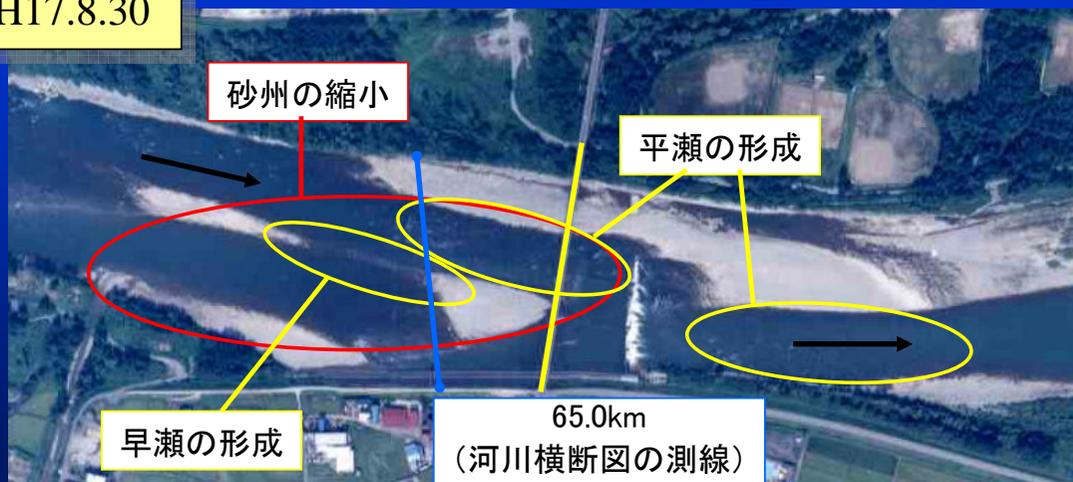
瀬・淵の分布比較(十日町橋周辺)

日流量(十日町) (m ³ /s)
H14.9.26	9.51
H17.8.30	117.5

流量増により砂州が縮小し、瀬が新たに形成されている

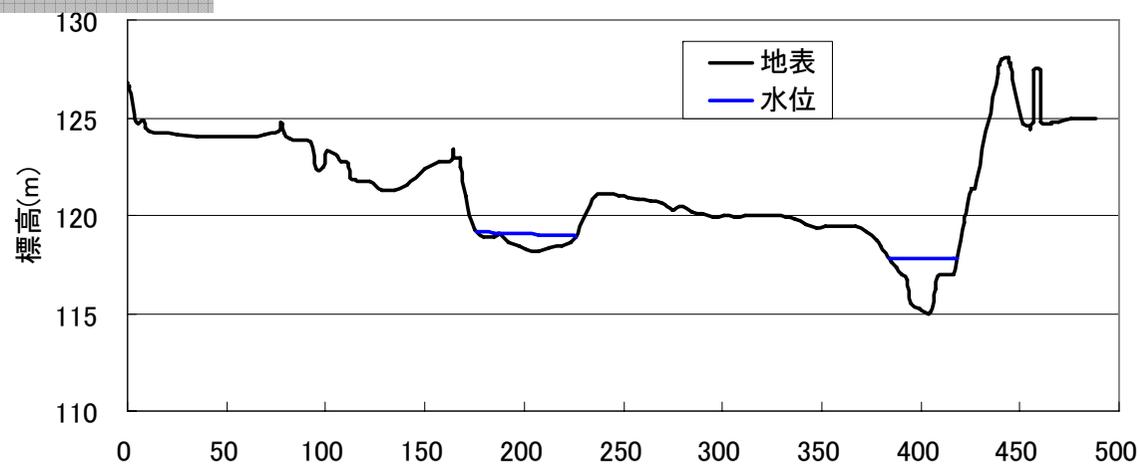
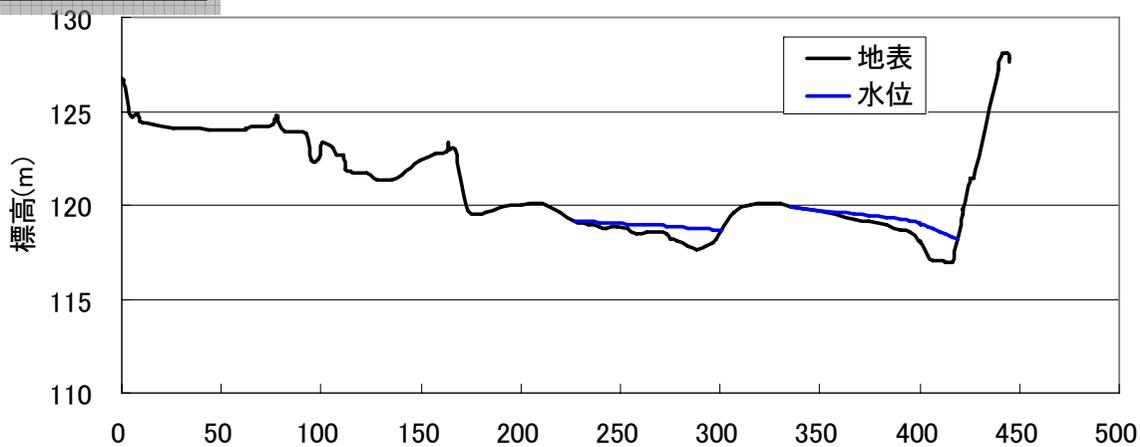
河川横断形状の比較(十日町橋周辺)

流量(m ³ /s)	17.1
最大水深(m)	2.78
水面幅(m)	84.5

流量(m ³ /s)	35.82
最大水深(m)	1.69
水面幅(m)	157.4

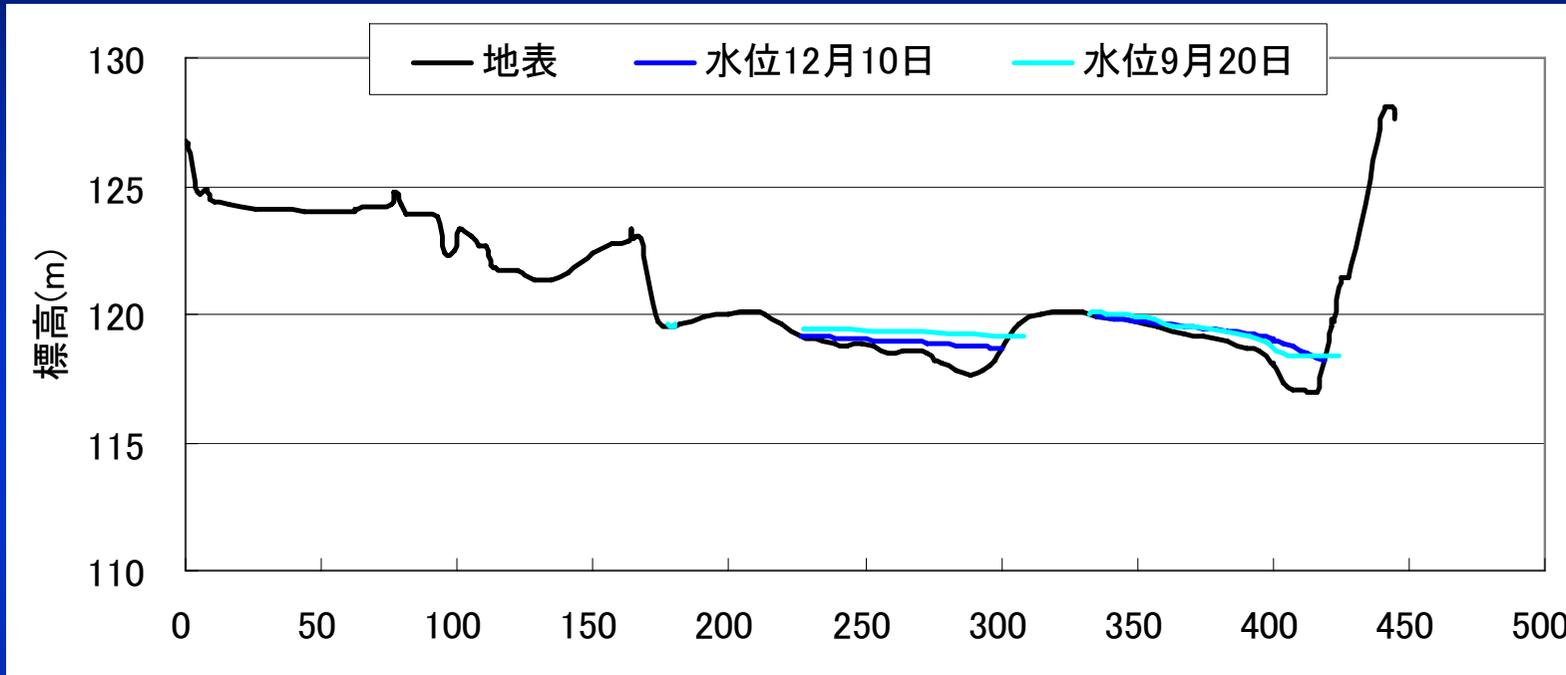
河川横断形状の比較(十日町橋周辺)

定期測量時 (H17.12.10)	形態調査時 (H17.9.2)	航空写真 (H17.8.30)
流量	m ³ /s	35.82	114.9	117.5
	変化割合(%)	100	321	328
水面幅	m	113.6	122.7	128
	変化割合(%)	100	108	113

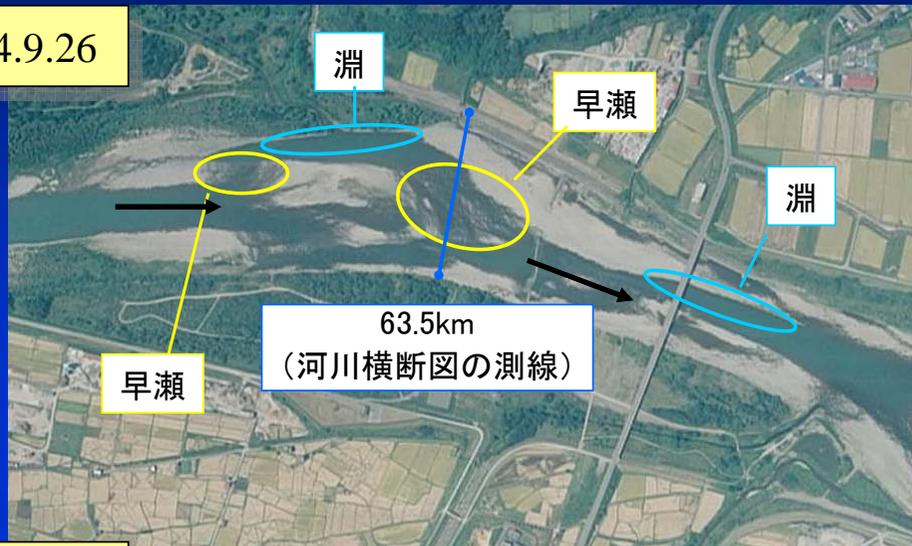
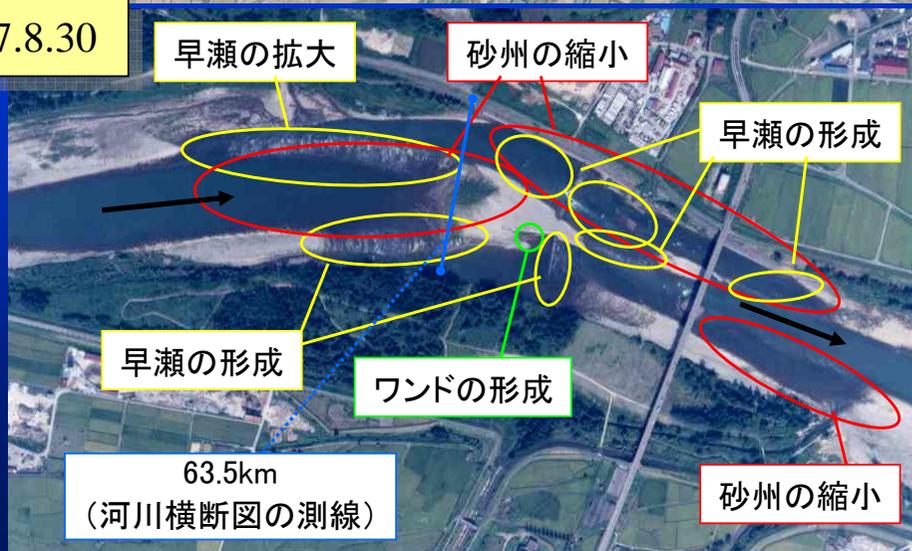
瀬・淵の分布比較(妻有大橋周辺)

日流量(十日町) (m ³ /s)
H14.9.26	9.51
H17.8.30	117.5

流量増により砂州が縮小し、瀬、ワンドが新たに形成され、複雑な河川形態になっている

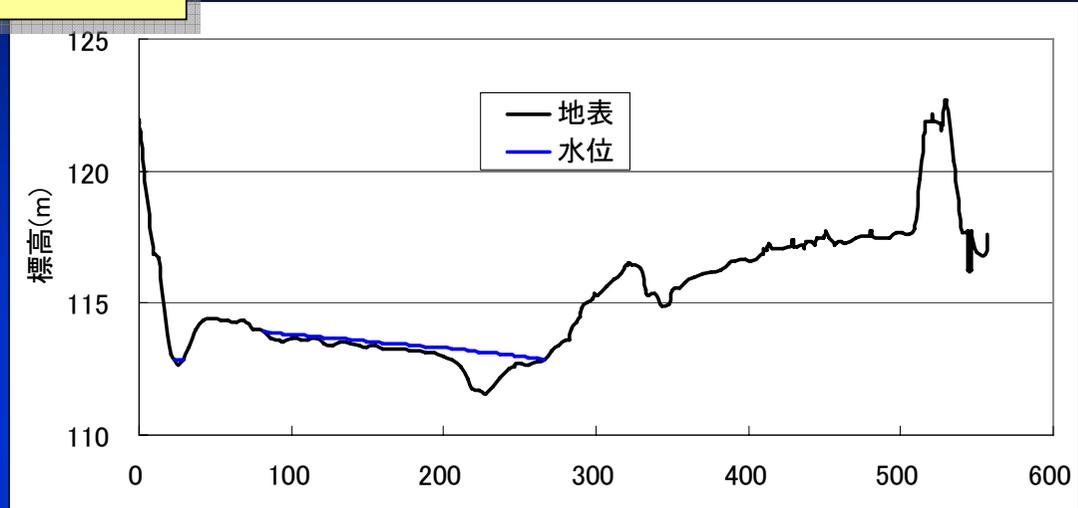
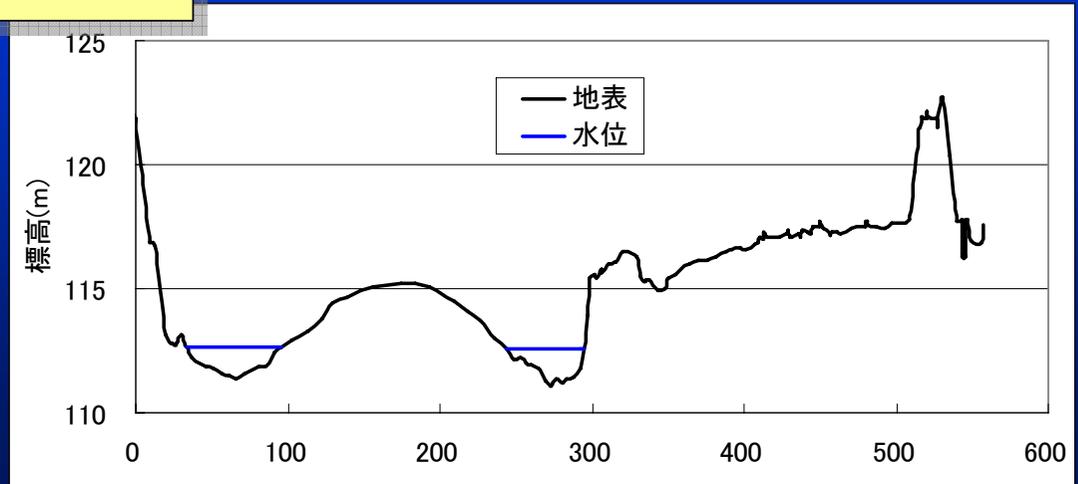
河川横断形状の比較(妻有大橋周辺)

流量(m ³ /s)	17.1
最大水深(m)	1.54
水面幅(m)	189.9

流量(m ³ /s)	35.82
最大水深(m)	1.51
水面幅(m)	113.6

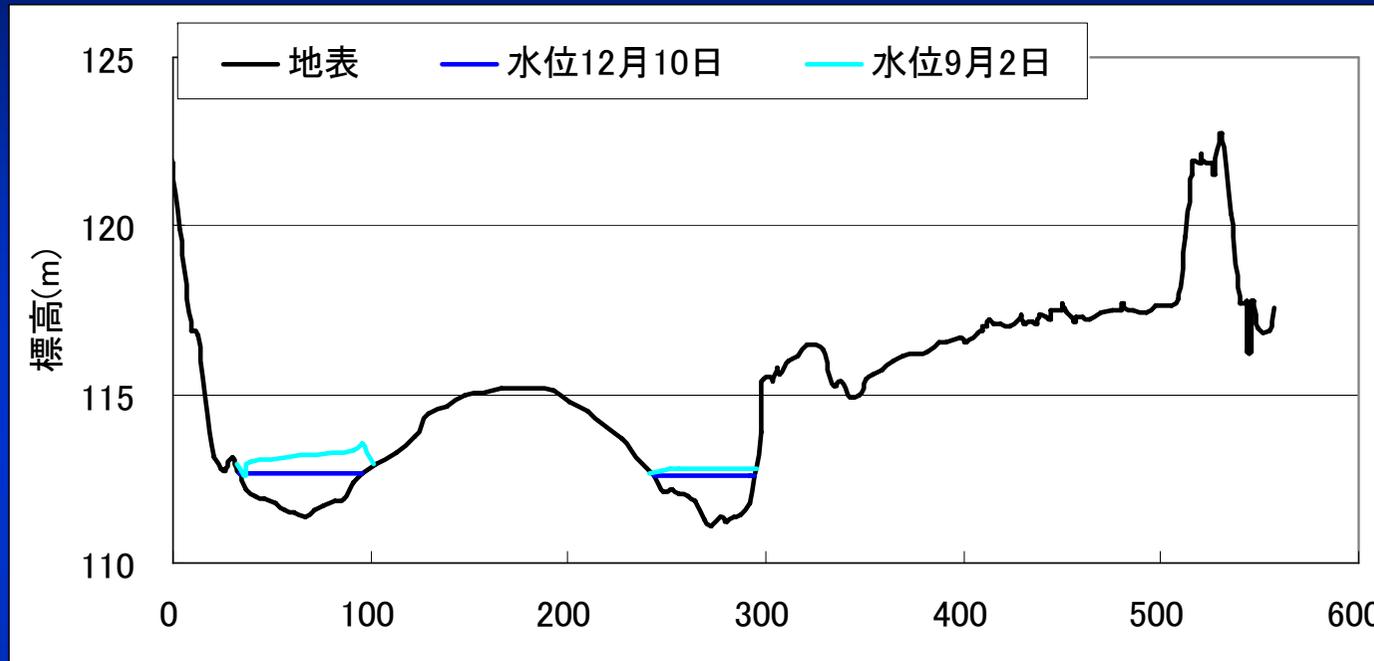
河川横断形状の比較(妻有大橋周辺)

定期測量時 (H17.12.10)	形態調査時 (H17.9.2)	航空写真 (H17.8.30)
流量	m ³ /s	35.82	114.9	117.5
	変化割合(%)	100	321	328
水面幅	m	113.6	122.7	128
	変化割合(%)	100	108	113

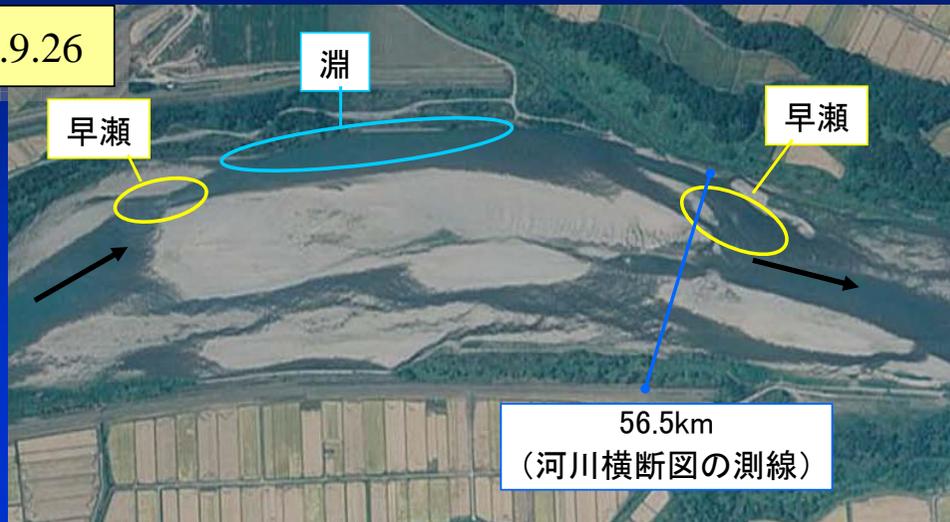
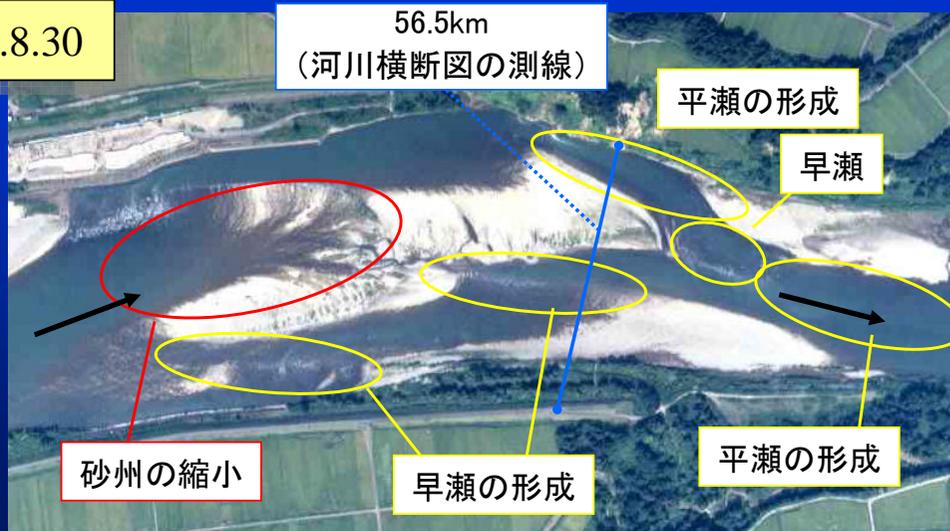
瀬・淵の分布比較(栄橋下流)

日流量(十日町) (m ³ /s)
H14.9.26	9.51
H17.8.30	117.5

流量増により砂州が縮小し、瀬が新たに形成されている

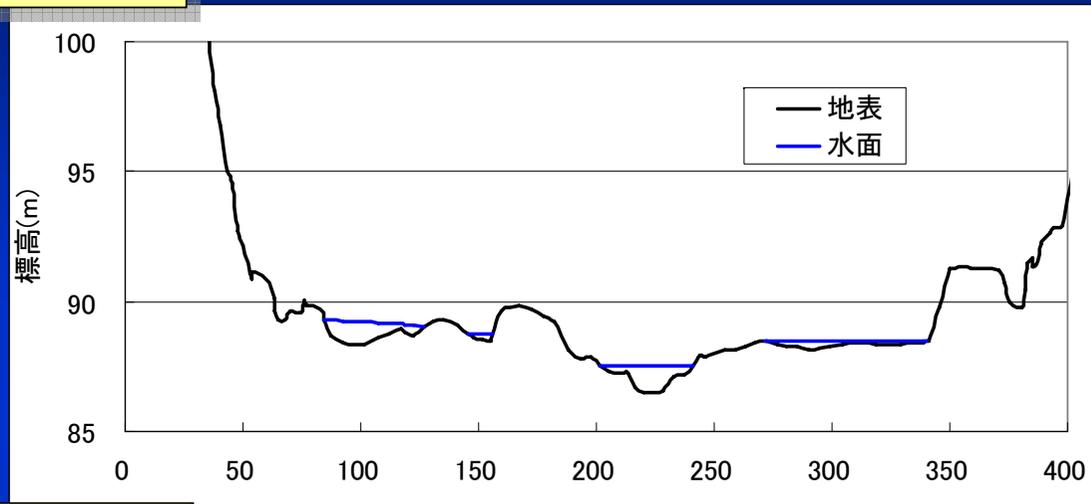
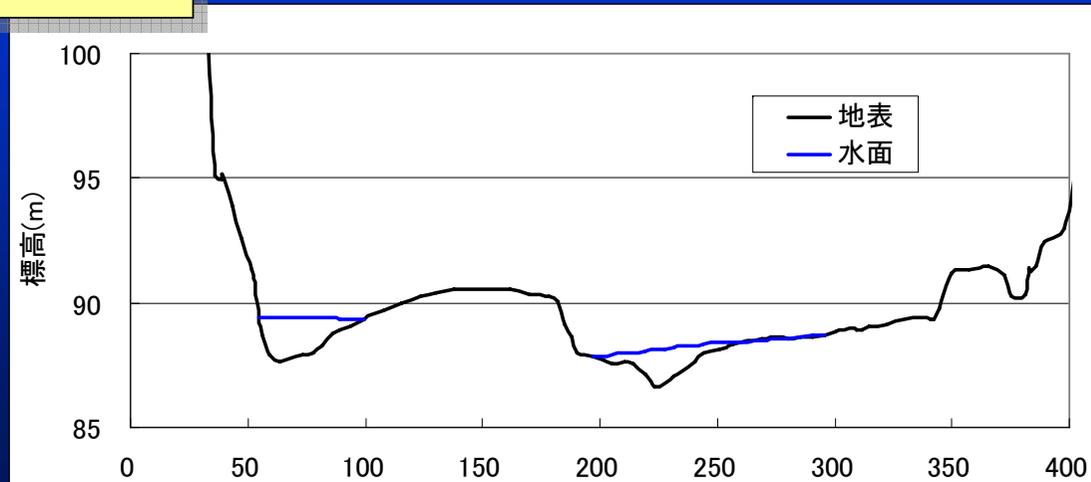
河川横断形状の比較(栄橋下流)

流量(m ³ /s)	17.1
最大水深(m)	1.00
水面幅(m)	161.1

流量(m ³ /s)	35.82
最大水深(m)	1.78
水面幅(m)	143.9

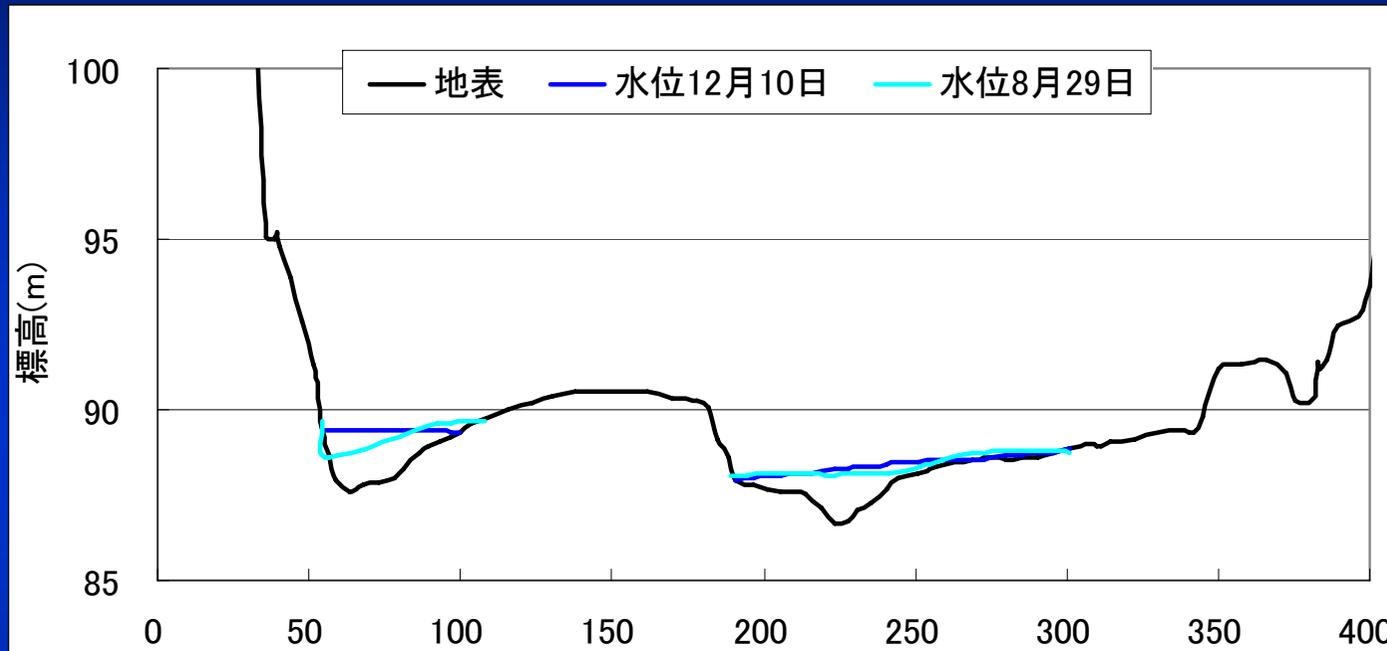
河川横断形状の比較(栄橋下流)

定期測量時 (H17.12.10)	形態調査時 (H17.8.29)	航空写真 (H17.8.30)
流量	m ³ /s	35.82	131.8	117.5
水面幅	m	143.9	164.6	149
	変化割合(%)	100	114	104
