第13回

信濃川中流域

水環境改善検討協議会

- I 平成17年度の流況について
- II 平成17年度調査結果の報告
- III 今後の水環境改善に向けた取り組みについて

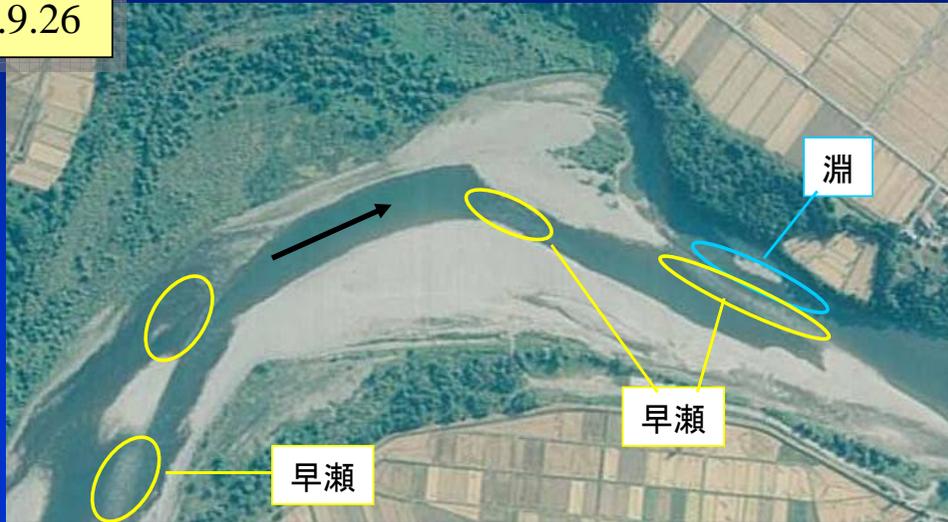
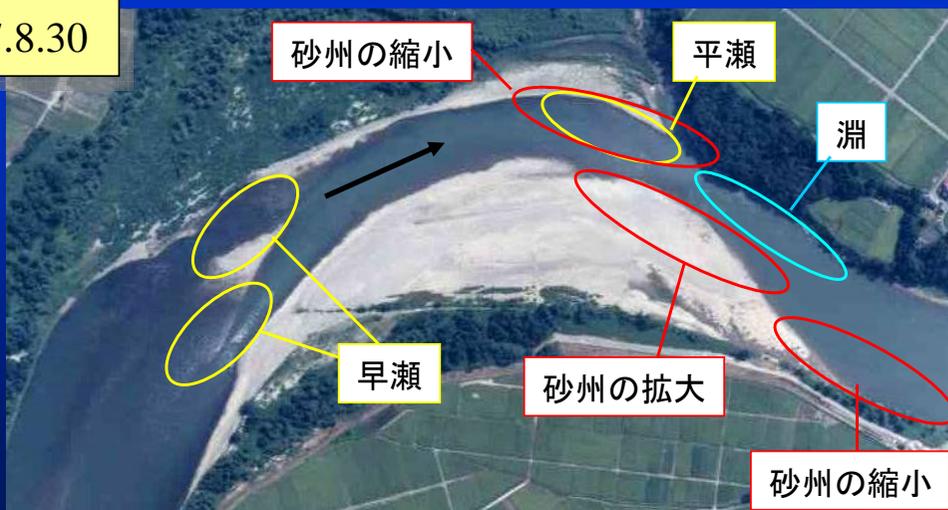
瀬・淵の分布比較(川井大橋下流)

日流量(岩沢) (m^3/s)
H14.9.26	15.0
H17.8.30	102.2

砂州の形状が変化しているが、瀬・淵などの形態に大きな変化は見られない
