3.3 付着藻類

3.3.1 付着藻類の課題と原因

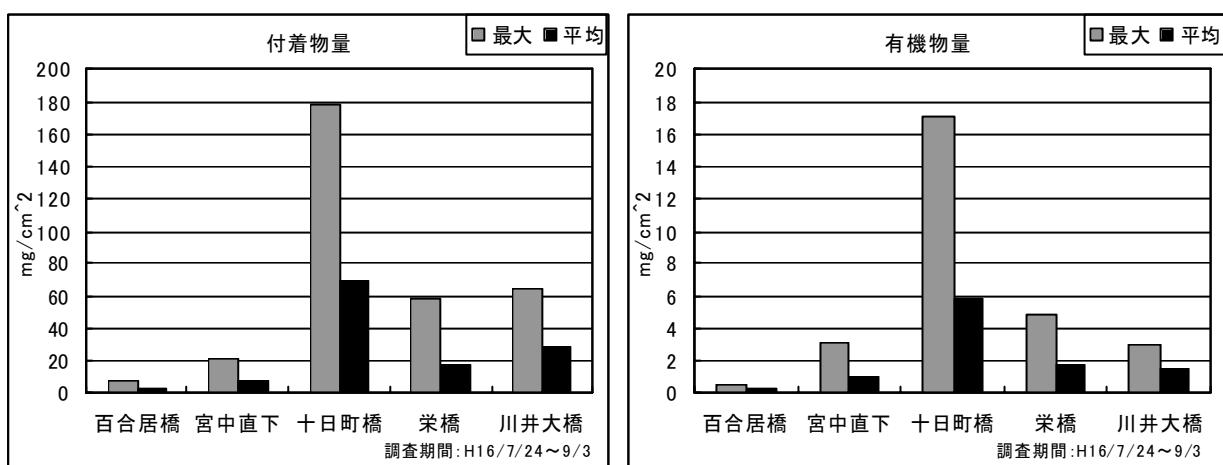
図 3.3-1 各地点の滞留部における付着物量および有機物量(平成 16 年)

河川の滞留部における付着物量及び有機物量を図 3.3-1 に示す。

宮中ダム減水区間の十日町橋周辺の滞留部では、付着物量及び有機物量が非常に多く、藻類に依存する有機物が多い状況であったが、西大滝ダム減水区間では、滞留部の付着物量及び有機物量が他の地点と比較して少ない状況であった。付着物のうち無機物は、藻類にシルトを中心とした泥かぶりが堆積したものであった。滞留部では写真 1、2 に示すように、藻類の異常繁茂及び腐敗が観察された。

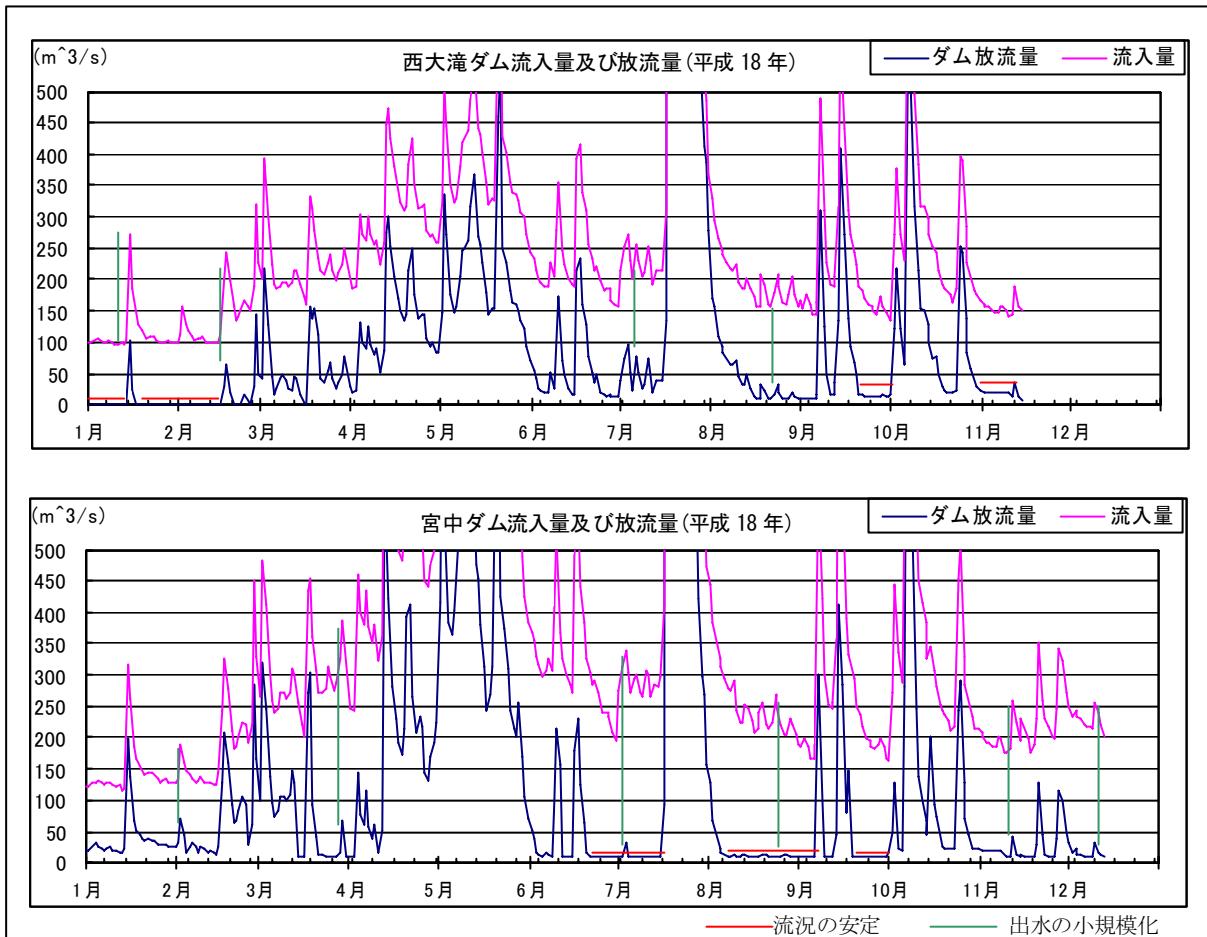
図 3.3-2 西大滝ダムと宮中ダムの流入量及び放流量(平成 18 年)

平成18年の西大滝ダム及び宮中ダムの流入量及び放流量を図3.3-2に示す。また、西大滝ダム及び宮中ダムにおける放流量と流入量の集計結果を図3.3-3、図3.3-4に示す。

このような流況の安定により河床の搅乱が抑制され、藻類相の活発な更新も抑制されている可能性がある。また、宮中ダム減水区間と西大滝ダム減水区間を比較すると、宮中ダム減水区間が、取水の影響をより強く受けているものと考えられる。

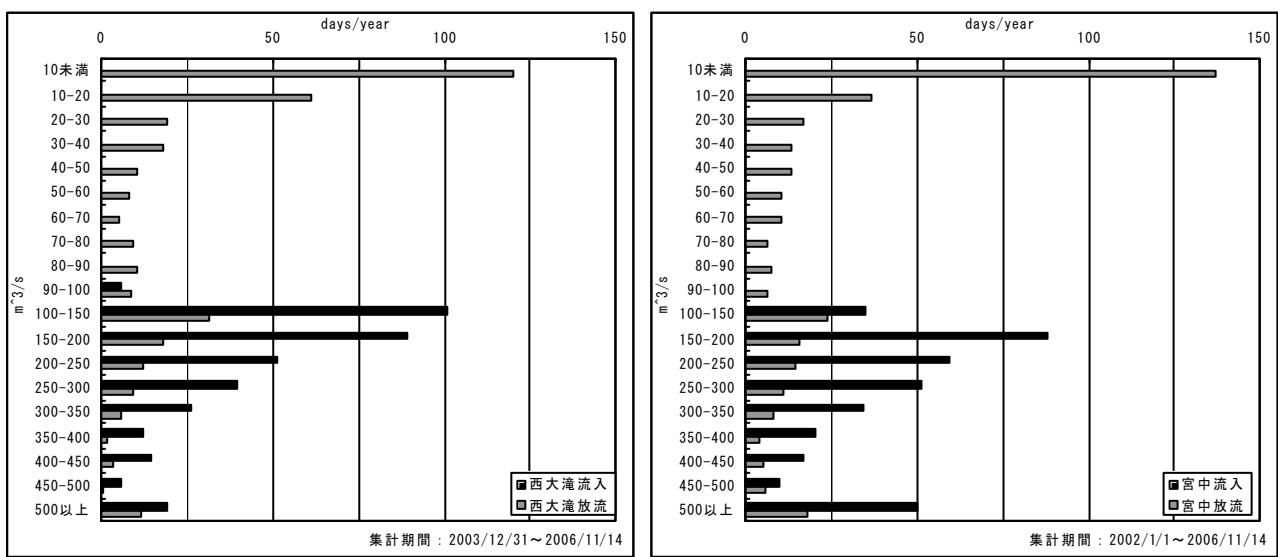
図 3.3-3 流量別年間平均日数(右：西大滝ダム、左：宮中ダム)

西大滝ダムでは、一年のうちで最も日数の多い流入量が $150\sim200m^3/s$ の約100日に対して、最も日数の多い放流量が $10m^3/s$ 未満の約120日であり、流況が安定している期間がやや長くなっていることが分かる。この他、流入量区分毎の日平均流量をみると、流入量が $100\sim200m^3/s$ 以下では流入量が増加しても放流量は大きく増加しないが、流入量が $100\sim200m^3/s$ より多くなると、流入量に比例して放流量も増加している。

宮中ダムでは、一年のうちで最も日数の多い流入量が $150\sim200m^3/s$ の約90日に対して、最も日数の多い放流量が $10m^3/s$ 未満の約140日であり、流況が安定している期間が長くなっていることが分かる。この他、宮中ダムの流入量区分毎の日平均流量をみると、流入量が $200\sim300m^3/s$ 以下では流入量が増加しても、放流量は大きく増加せず、放流量が流入量に対してより小さく抑えられていることが分かる。

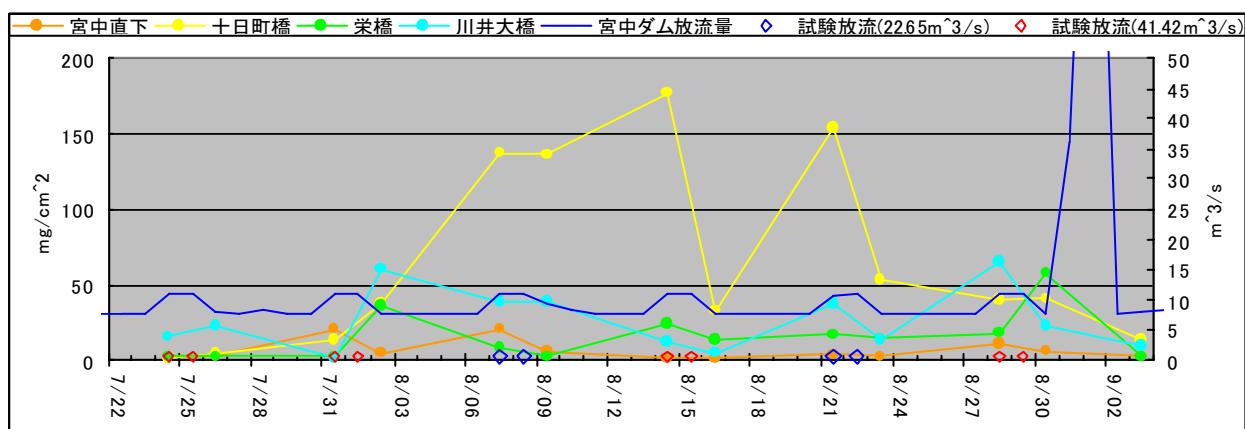
図 3.3-5 調査期間中の滞留部における付着物量の変化(平成 16 年)

平成 16 年度試験放流水(22.65 、 $41.42\text{m}^3/\text{s}$)の到達前と到達後の滞留部における付着物量及び有機物量の変化を図 3.3-5～図 3.3-8 に示す。

宮中直下及び十日町橋においては、滞留部における付着物量及び有機物量は、試験放流後におおむね減少する傾向が認められ、試験放流による掃流効果が確認できた。

栄橋においては、試験放流後に付着物量及び有機物量が減少している場合も確認されたが、7/24～8/30 の調査期間全体でみると、試験放流前に比べて試験放流後の付着物量及び有機物量が増加しており、試験放流による掃流効果は明確にはならなかった。

川井大橋においては、試験放流後に付着物量及び有機物量が減少している場合も確認されたが、7/24～8/30 の調査期間全体でみると、試験放流前に比べて試験放流後の付着物量はやや減少するが、有機物量は増加しており、栄橋と同様に試験放流による掃流効果は明確にはならなかった。

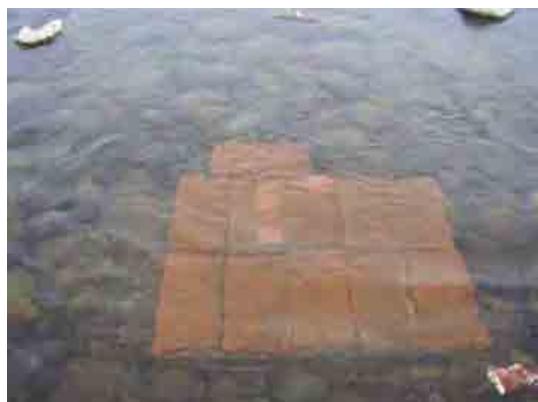
写真3 設置した付着板

人工付着版は 9cm×9cm の素焼きタイルをコンクリートブロックに固定し、水深、流速が一定になるように河床に設置した。付着板設置後は、毎回 1 地点につき 3~4 枚のタイル板を採取し、採取したタイル板状の付着物は現地にて 1 枚ごと精製水で洗いながらブラシで剥ぎ取り試料とした。

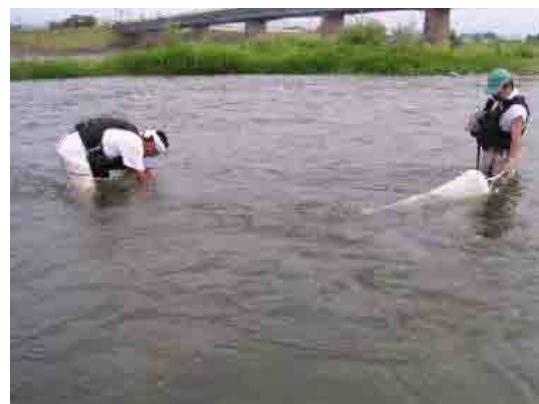
写真5 流下藻類採集状況

試験放流により掃流される物質を把握するため、試験放流水の到達前後に付着版設置地点付近にプランクトンネット(網目 72 μm)を一定時間(15 分)流水中に設置し流下する藻類及び砂泥を捕捉し試料とした。

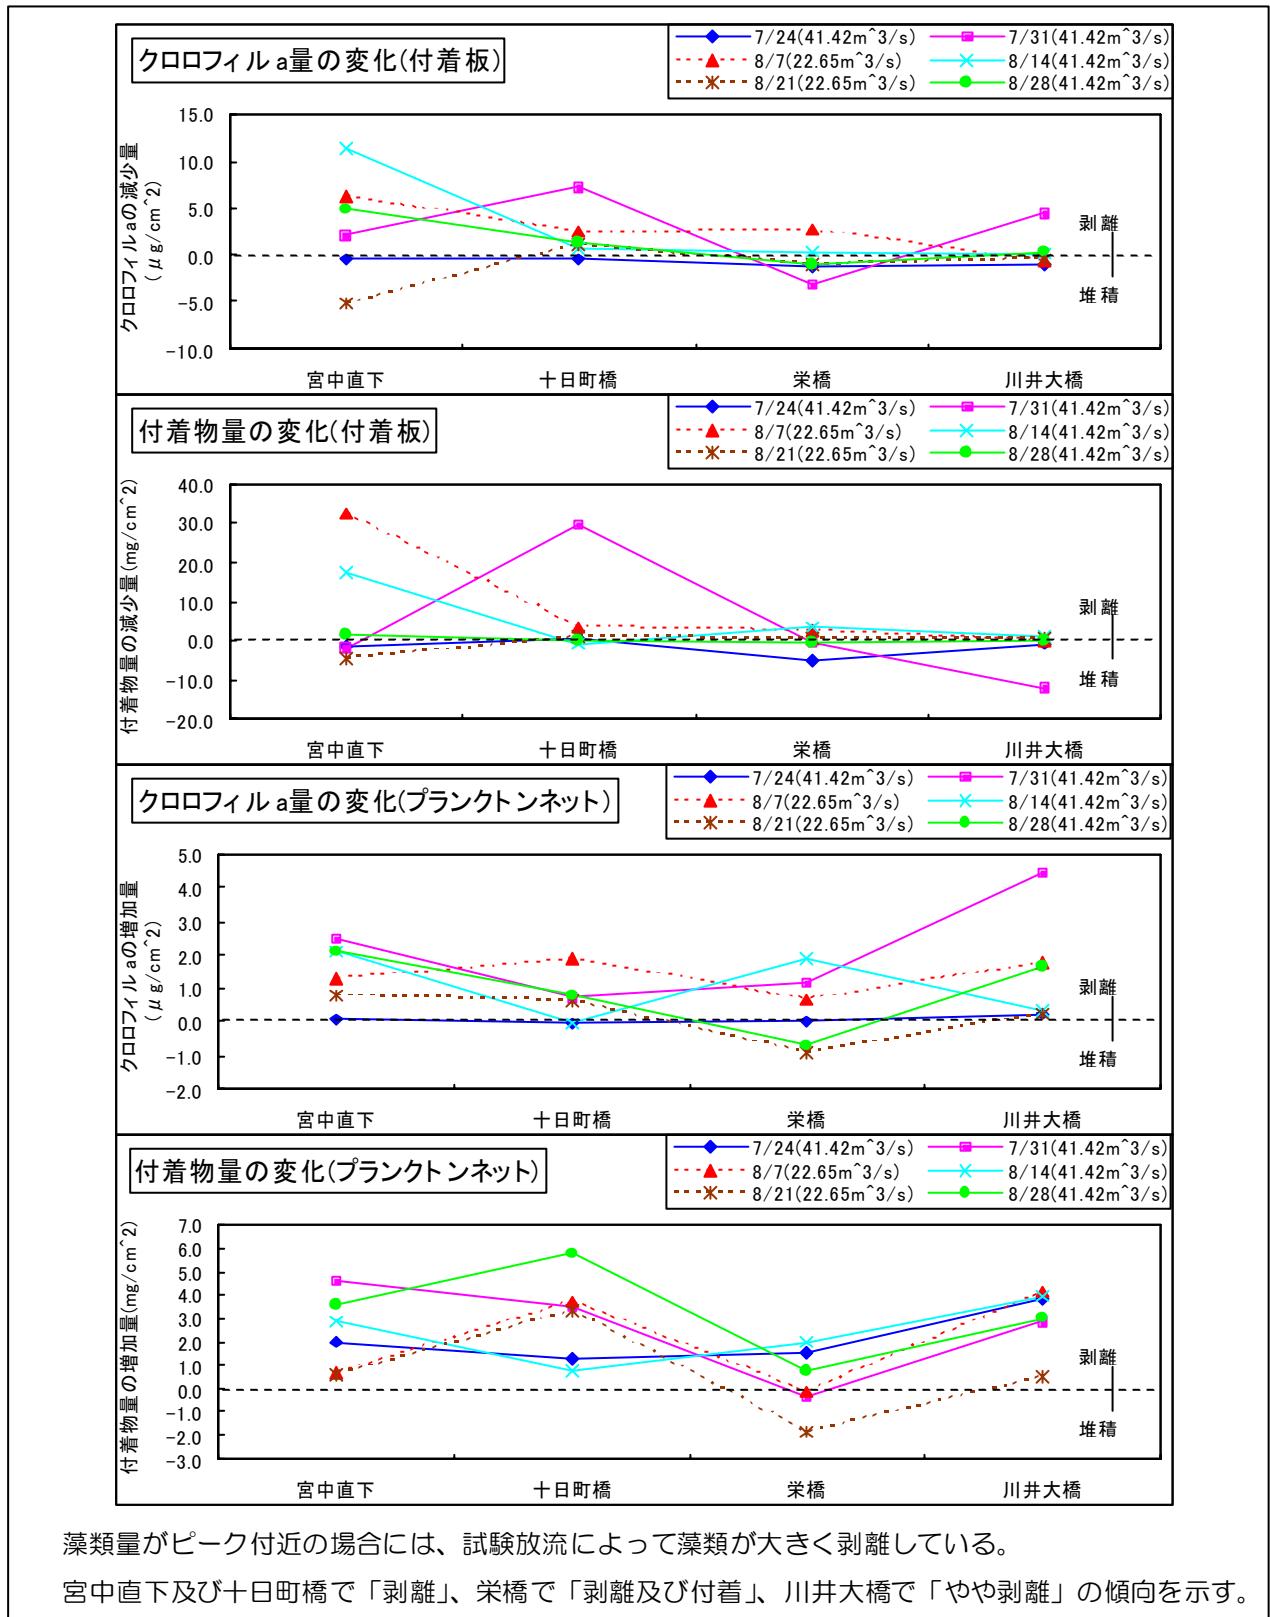
図 3.3-9 試験放流前後の変化量(平成 16 年)

以下に、試験放流水の到達前と放流水のピークが到達した直後と思われる時間のクロロフィル a 量、付着物量及び優占種の変化を示す。(図 3.3-9～図 3.3-11 参照)

付着板のクロロフィル a 量は、宮中直下(8/21 以外)及び十日町橋についてはおおむね減少する傾向を示し、藻類が剥離しているものと考えられた。特に藻類量がピーク付近であった 8/14 の宮中直下、7/31 の十日町橋では $41.42\text{m}^3/\text{s}$ の試験放流により大きく減少した。一方、下流の栄橋(8/7 以外)、川井大橋(7/31 以外)ではあまり減少しなかった。また、減少量について $22.65\text{m}^3/\text{s}$ と $41.42\text{m}^3/\text{s}$ の放流量の明確な差は見られなかった。

付着板の無機物についてもクロロフィル a と同様の傾向を示しており、特に藻類がピークとなっているときの無機物の減少量は大きくなっていた。このことから、試験放流により藻類だけではなく、泥などの付着物も剥離されたことを示している。

プランクトンネットにより捕捉された、流水中のクロロフィル a 量は、8/21、8/28 の栄橋以外ではおおむね放流水のピークが到達した直後に増加しており、試験放流によって藻類が掃流されたことを示している。なお、 $22.65\text{m}^3/\text{s}$ と $41.42\text{m}^3/\text{s}$ の放流量で明確な差は見られなかった。

プランクトンネットにより捕捉された、流水中の無機物量は、試験放流の到達に伴い十日町橋、川井大橋において顕著に増加したが、栄橋ではあまり増加しなかったことから、流下した無機物が栄橋周辺部に堆積してしまった可能性が考えられた。

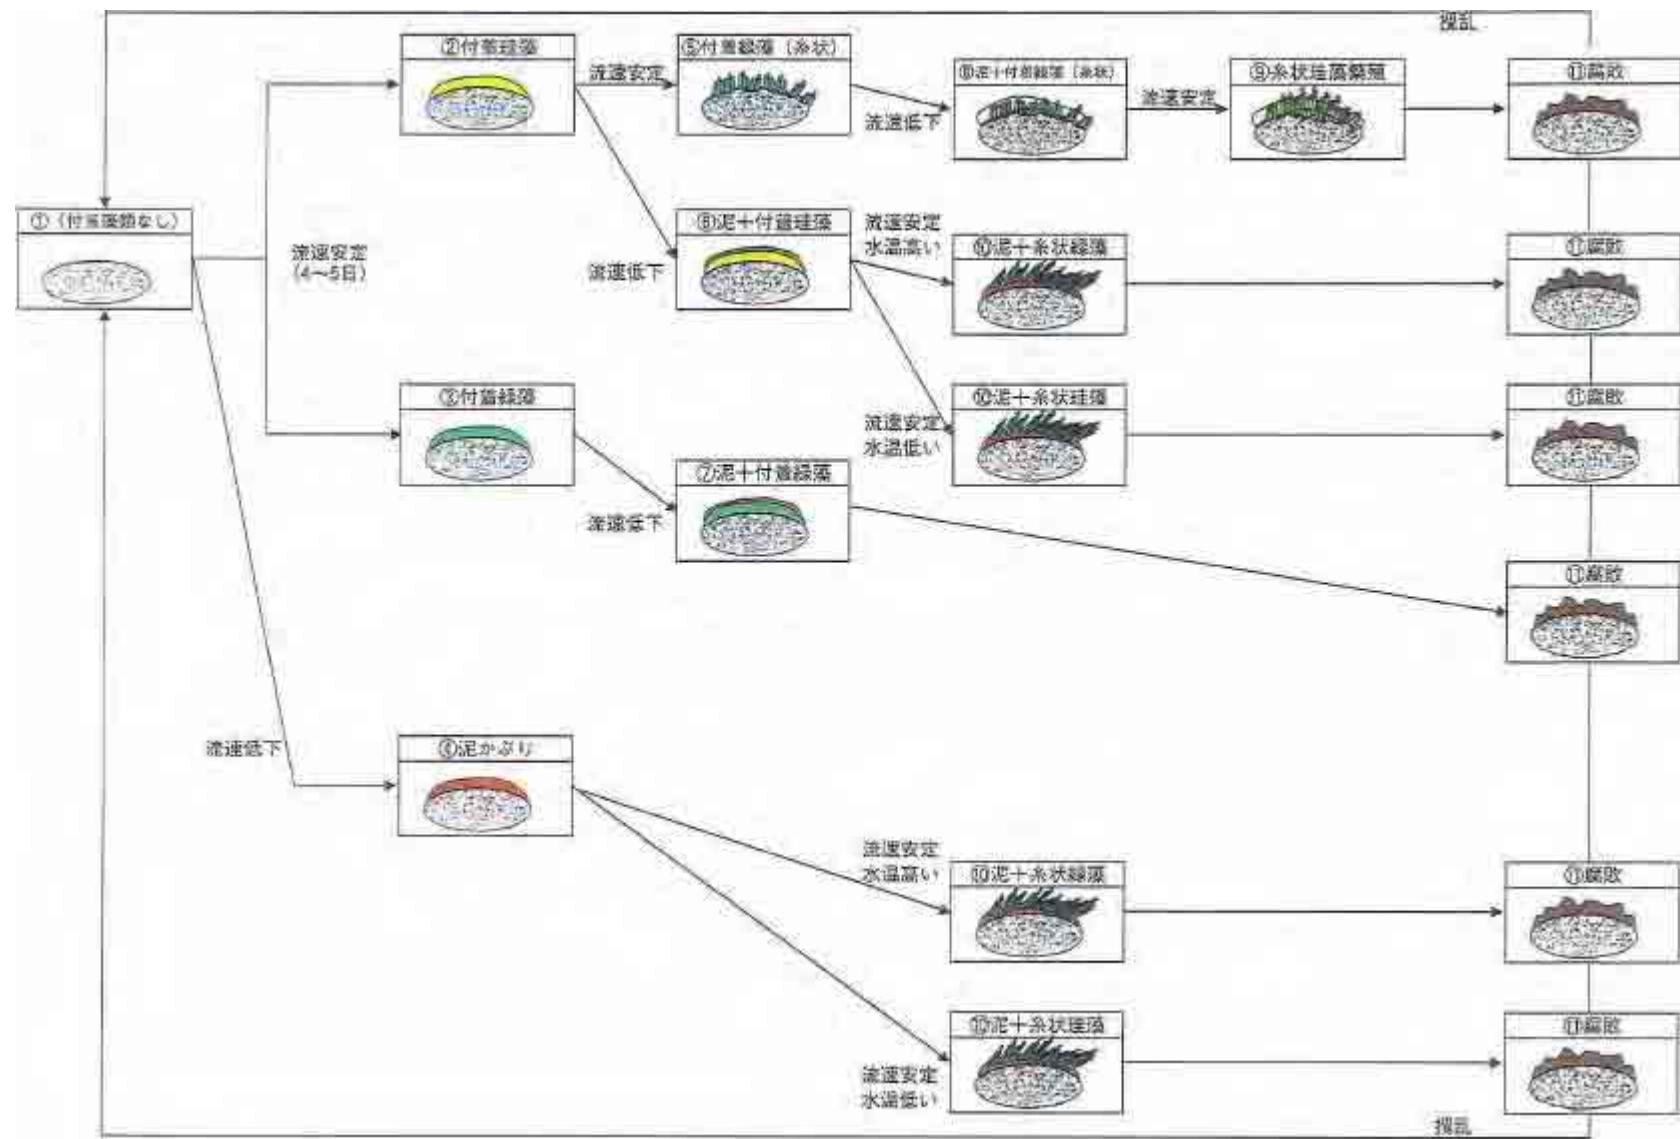
図 3.3-12 信濃川中流域における付着藻類の変化概略

- ① 搅乱のある礫面には比較的短期間で増殖を行う付着性の藻類が最初に増殖する。ただし流速が低下した場所では礫面に泥が被る。
- ② 付着性の珪藻が増殖した後、流量が安定してくると仮根をもち石礫に付着する糸状緑藻に変わるものと考えられる。
- ③ 更に流速が低下すると泥が被り、時間の経過とともに流れの緩い環境で生育する糸状性の珪藻が増殖する。
- ④ 付着性の珪藻が繁茂した状態や泥が被った状態でも流速が低下すると付着力の弱い糸状藻類が優先的に増殖する。
- ⑤ 洪水等の搅乱が起きることにより礫面の泥及び藻類は剥がされ、再び付着性の珪藻が最初に増殖する

付着藻類の変化の過程を図 3.3-12に示す。

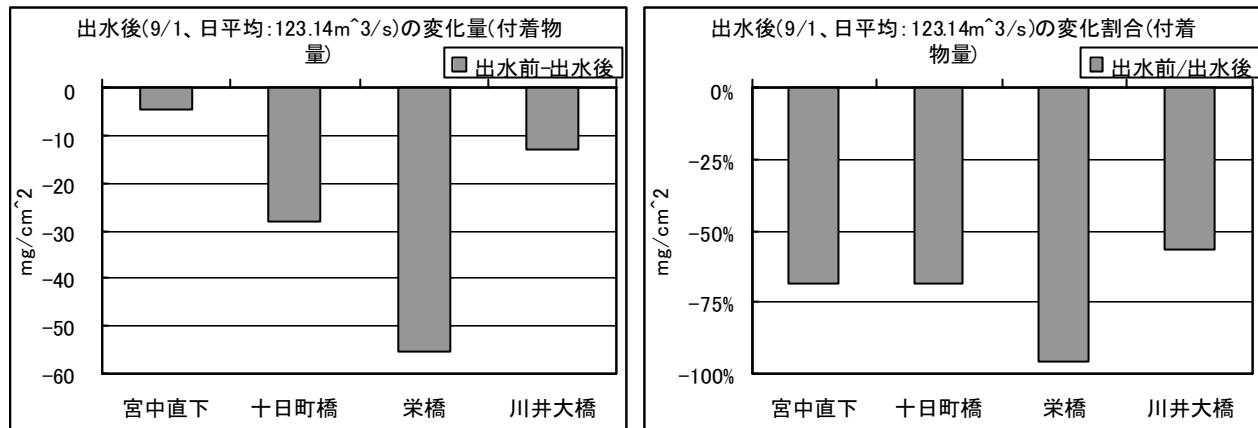
図 3.3-15 出水後の滞留部における付着物量の変化量及び変化割合(平成 16 年)

平成 16 年調査期間中の 9/1 に起きた出水(日平均流量 : $123.14\text{m}^3/\text{s}$ 、最大流量 : $337.01\text{m}^3/\text{s}$)では、宮中直下から川井大橋までの全地点において付着物量及び有機物量が大きく減少しており、フラッシュされたことが確認できる。

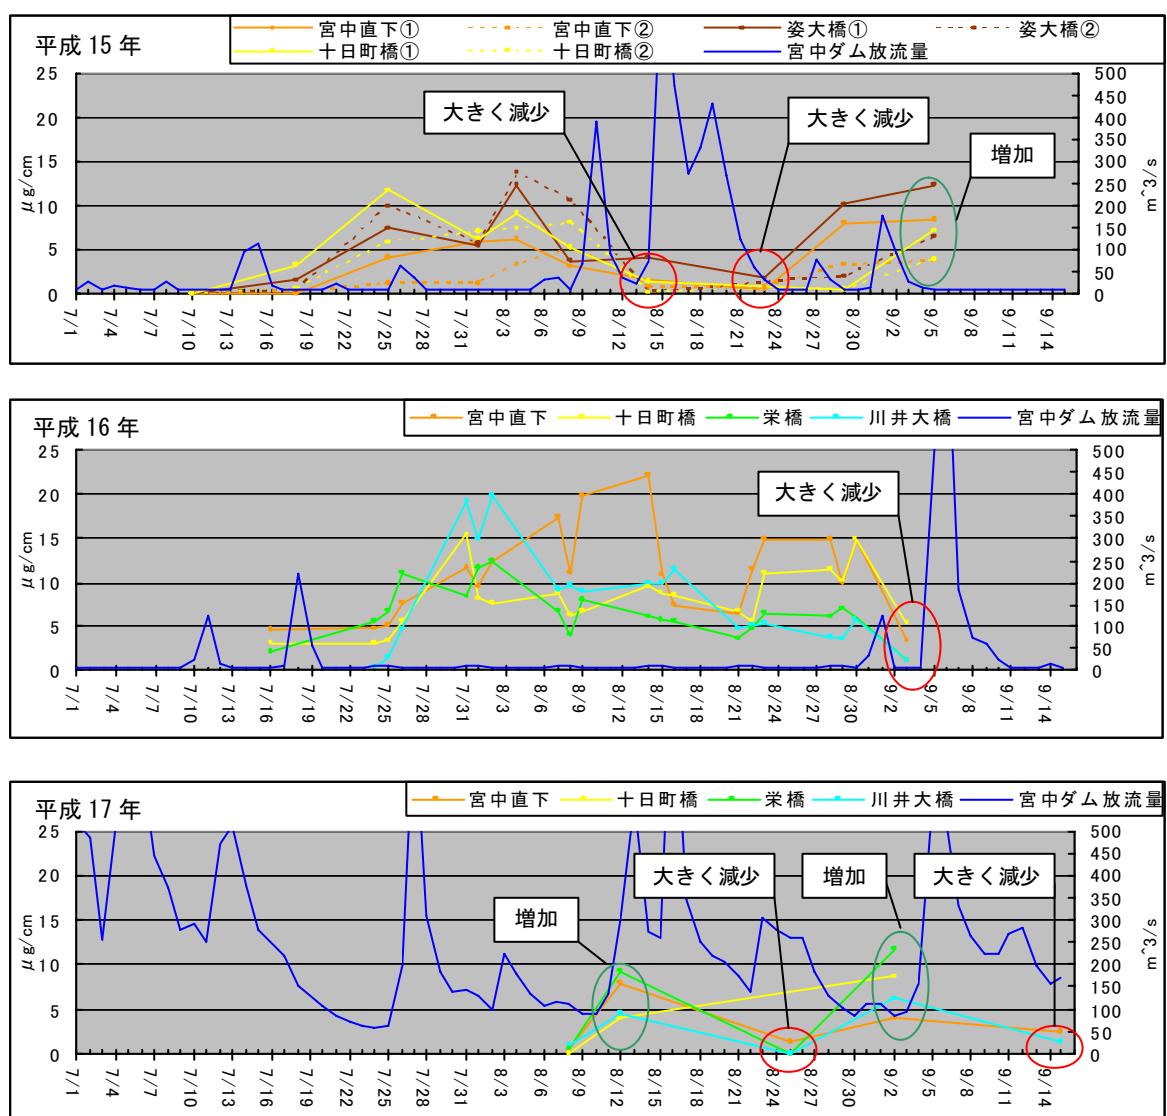
図3.3-20 各年度における調査期間中のクロロフィルa量の変化(付着板)

各年度における宮中ダム放流量とクロロフィルa量の変化を図3.3-20に示す。

平成15年度及び平成16年度において、ある程度流況が安定しクロロフィルaが増加した後に起きる出水では、クロロフィルaが大きく減少しており、フラッシュされたことが分かる。特に平成16年度においては、日平均流量123.14m³/sでもフラッシュが起きている。ただし、付着板設置直後や一度河床が搅乱された直後では、出水後においてもクロロフィルaが増加している。

平成17年度においては、減水時であれば出水規模にあたる流量下においても、流量が安定又は減少した場合はクロロフィルaが増加している。このことから、藻類の剥離には、一定放流ではなく、流量の変動が必要であると考えられる。
