## 1.2 河川形態調査

### 1.2.1 調査概要

##### 第 15 回協議会における指摘事項

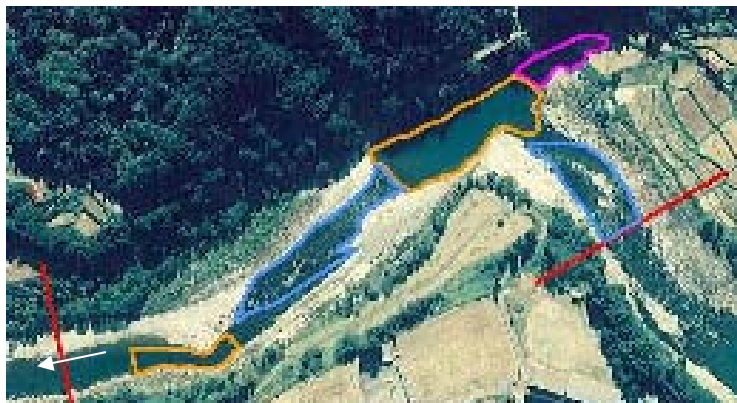
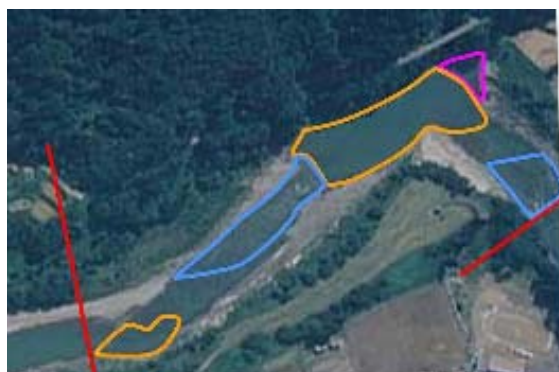
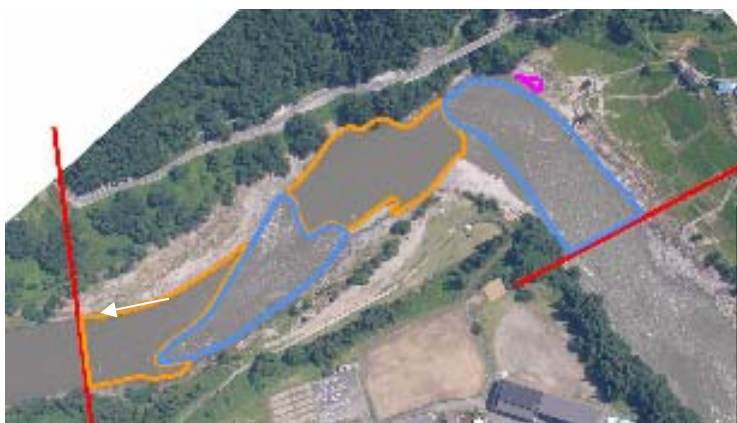
図 1.2-3 河川形態の変化（百合居橋）

航空写真からは、対象期間中での大きな河道形状の変動はみられない。

瀬淵が連続する形態となっており、流量減少とともに水域面積および早瀬と淵の面積が減少する。

流量による河川形態の違いの比較図を図 1.2-3～図 1.2-5 に、表 1.2-2 に各環境要素の面積の変化を示す。

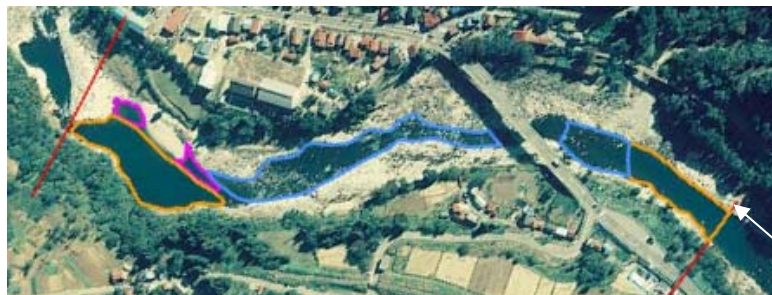
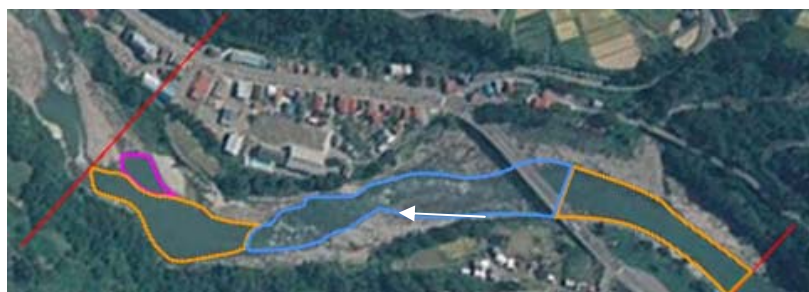
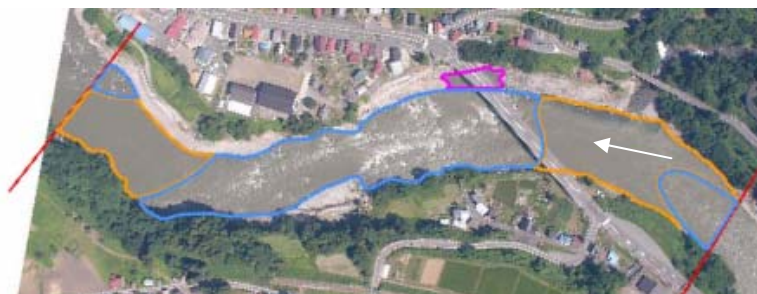
図 1.2-4 河川形態の変化（宮野原橋）

航空写真からは、対象期間中での大きな河道形状の変動はみられない。

河道形状に応じて瀬淵が連続する形態となっており、流量減少とともに水域面積および早瀬と淵の面積が減少する。

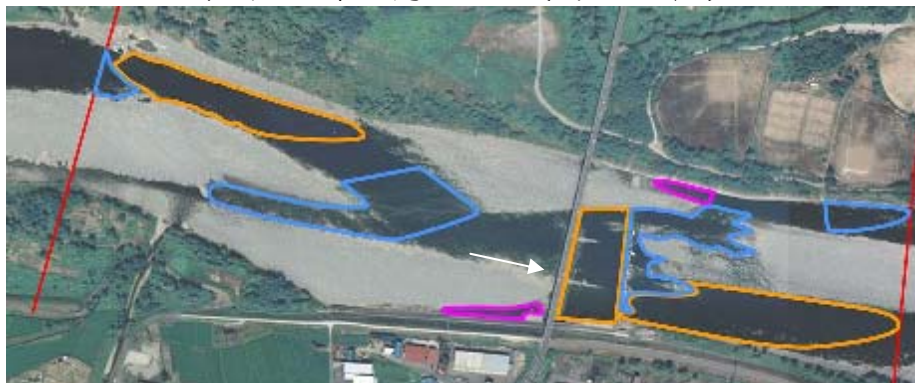
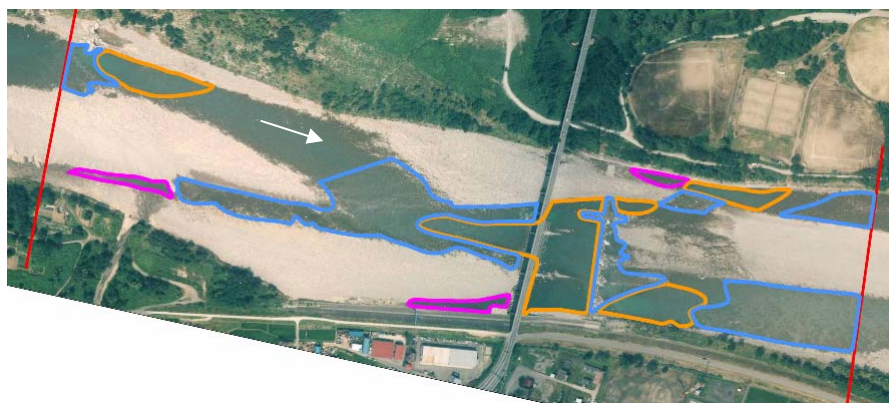
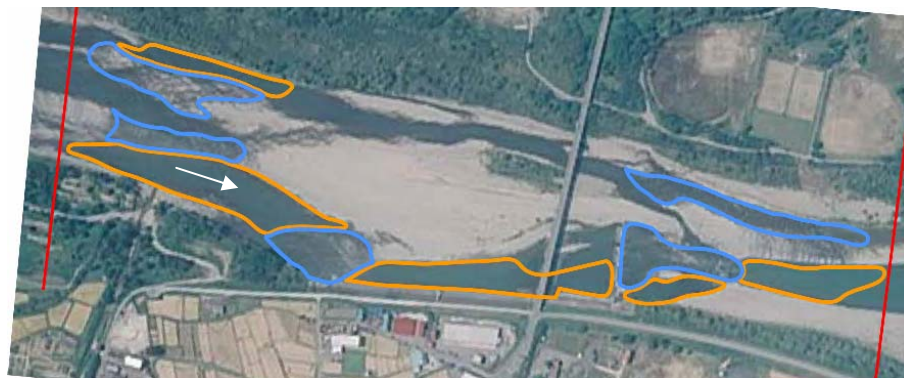
図 1.2-7 河川形態の変化（十日町橋）※H14 は参考として示す

十日町橋では、床固上下流と支川合流点付近で瀬淵が生じている。大流量時には河道全体が水域となり、早瀬や淵面積が大きく減少し、平瀬面積が拡大する。

流量による河川形態の違いの比較図を図 1.2-7～図 1.2-12 に、表 1.2-3 に各環境要素の面積の変化を示す。

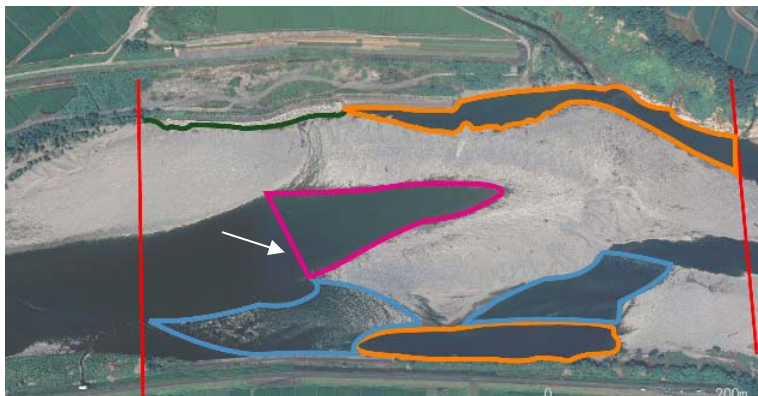
図 1.2-9 河川形態の変化（栄橋）※H14 は参考として示す

砂州の面積が広い区間であるが、滞筋部分では瀬淵が連続する構造となっている。河道中央部の湛水部は、流量増加時に流水が砂州を乗り越えるためなくなっており、砂州部分が瀬となっている。

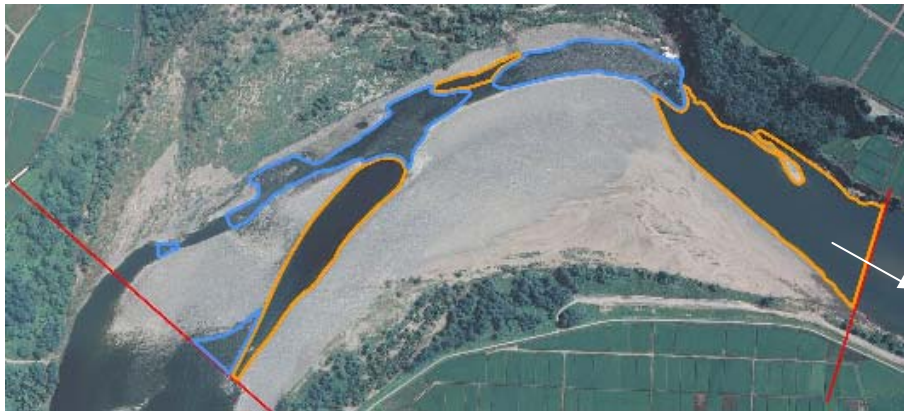
図 1.2-11 河川形態の変化（川井大橋）※H14 は参考として示す

小流量時は瀬淵が連続する構造であるが、流量が増加すると、上流端の早瀬は残るが全体的に淵面積が増加する傾向にある。
