宮中取水ダム試験放流に伴う 平成23年度(2年目)調査等結果の概要

平成24年2月8日
宮中取水ダム試験放流検証委員会

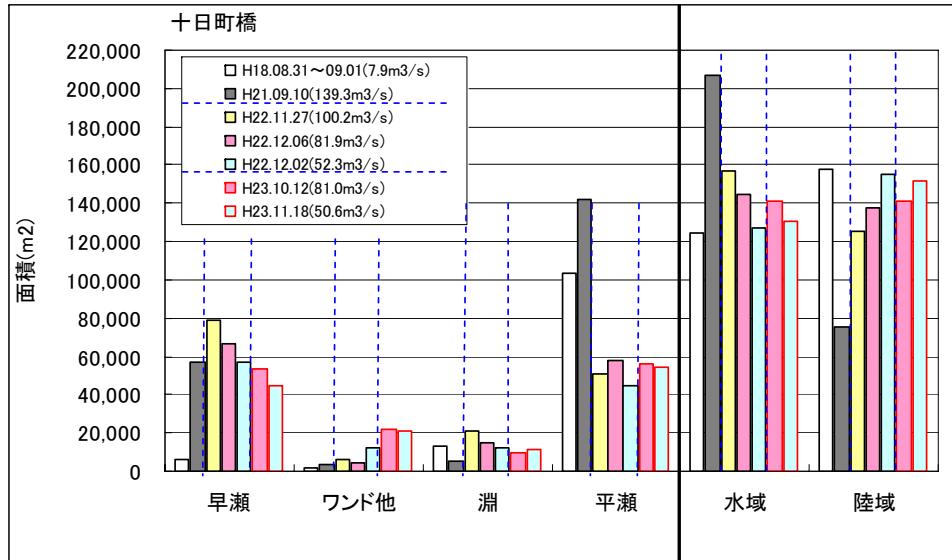
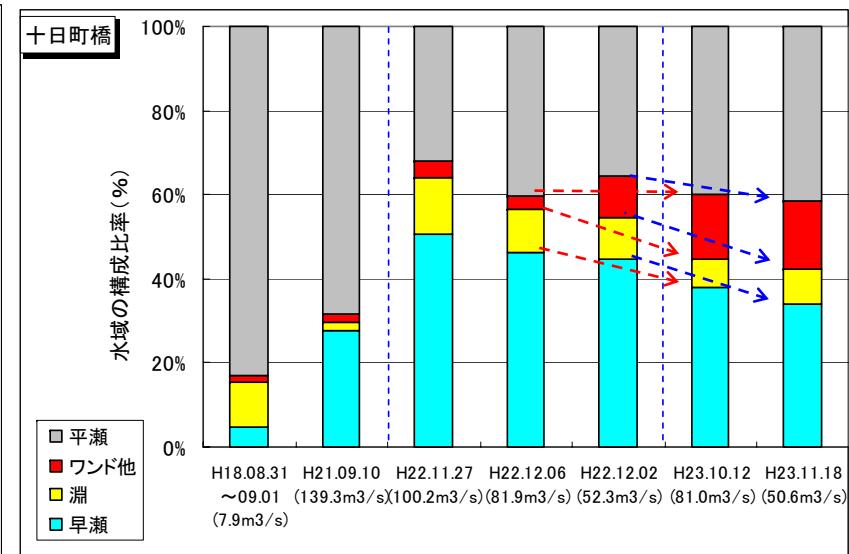
図 河川形態の面積変化 (左:面積 右:構成比率)

- 平成23年度の洪水による河川形態の変化は、水域面積は同程度であり変化が見られない。
- 平成23年度の洪水による河川形態の変化は、早瀬と淵の構成比率が減少し、その代わりにワンド他が増加している。

H22とH23の比較
(80m³/s放流時)
平瀬 : 変化なし
ワンド他 : 約1.2%増加
淵 : 約3%減少
早瀬 : 約8%減少

H22とH23の比較
(50m³/s放流時)
平瀬 : 約 5%増加
ワンド他 : 約 6%増加
淵 : 約 2%減少
早瀬 : 約1.1%減少

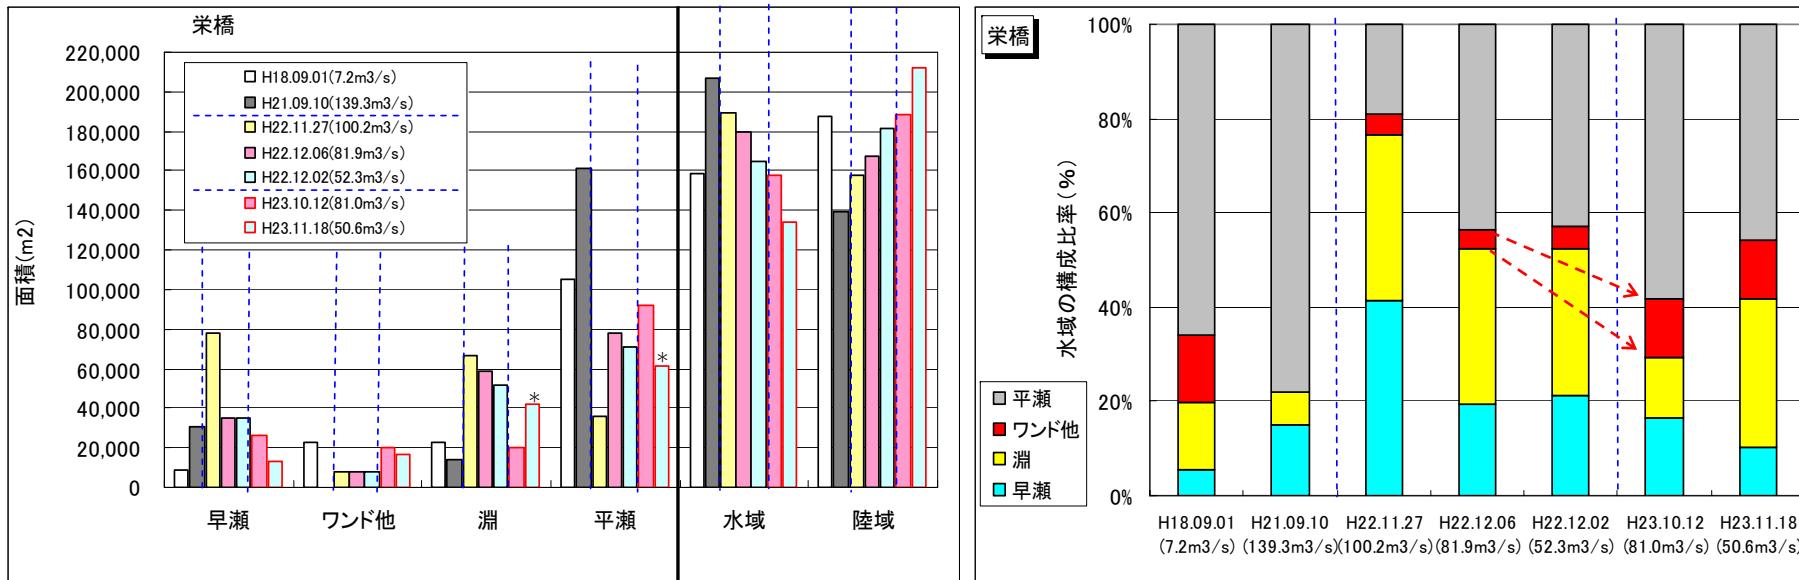
図 河川形態の面積変化（左：面積 右：構成比率）

- 平成23年度の洪水による河川形態変化の影響で、水域面積が減少している。
- 平成23年度の洪水による河川形態変化は、護岸工事前の80m³/s調査では早瀬と淵の構成比率が減少し、その代わりに平瀬とワンド他が増加している。

平瀬 : 約 15% 増加
ワンド他 : 約 8% 増加
淵 : 約 20% 減少
早瀬 : 約 2% 減少

平成23年11月より護岸工事のため中州掘削、
仮締切等の実施のため参考値

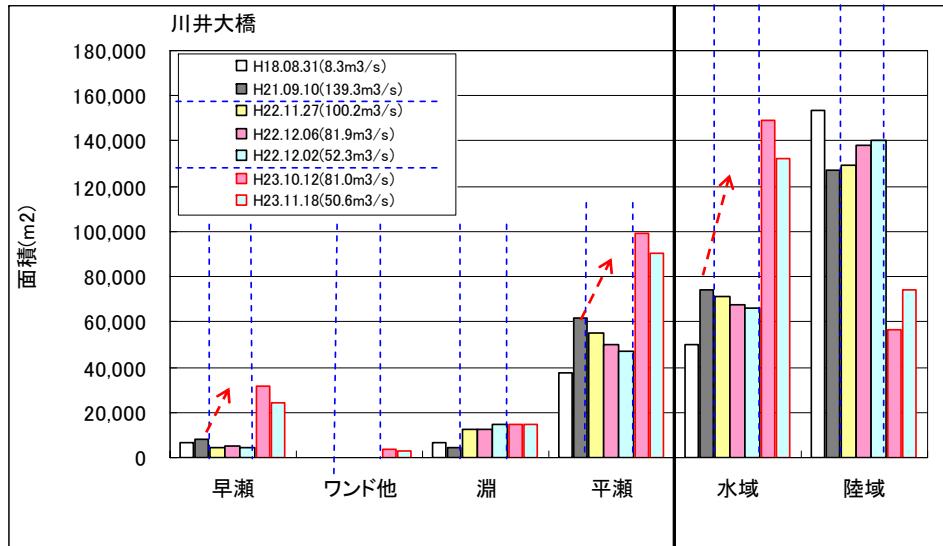
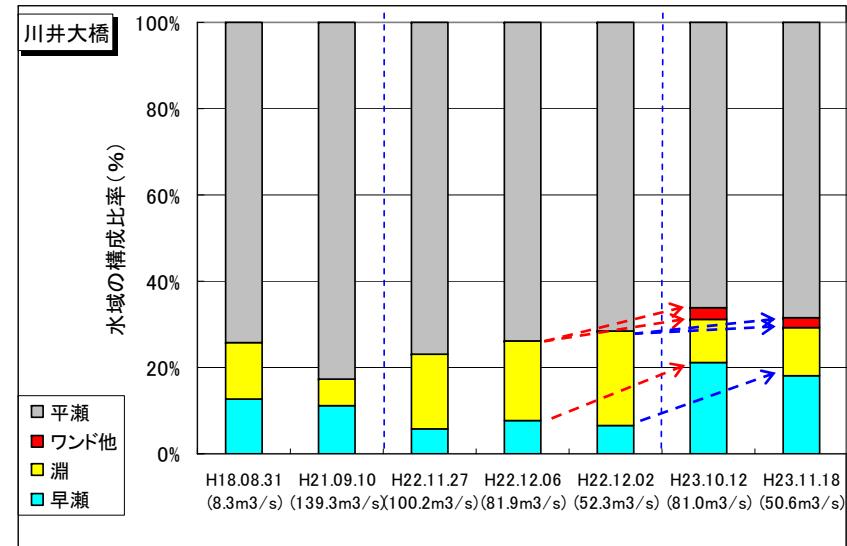
図 河川形態の面積変化（左：面積 右：構成比率）

- 平成23年度の洪水による河川形態変化の影響で、水域面積が増加している。
- 平成23年度の洪水により、新たな濁筋が形成されたため、早瀬・平瀬が増加している。また、ワンド他が新規に形成されている。
- 平成23年度の洪水により、構成比率では淵が減少し、早瀬が増加している。

H22とH23の比較
(80m³/s放流時)
平瀬 : 約 8%減少
ワンド他: 新規形成(約3%)
淵 : 約 8%減少
早瀬 : 約13%増加

H22とH23の比較
(50m³/s放流時)
平瀬 : 約 4%減少
ワンド他: 新規形成(約2%)
淵 : 約11%減少
早瀬 : 約11%増加

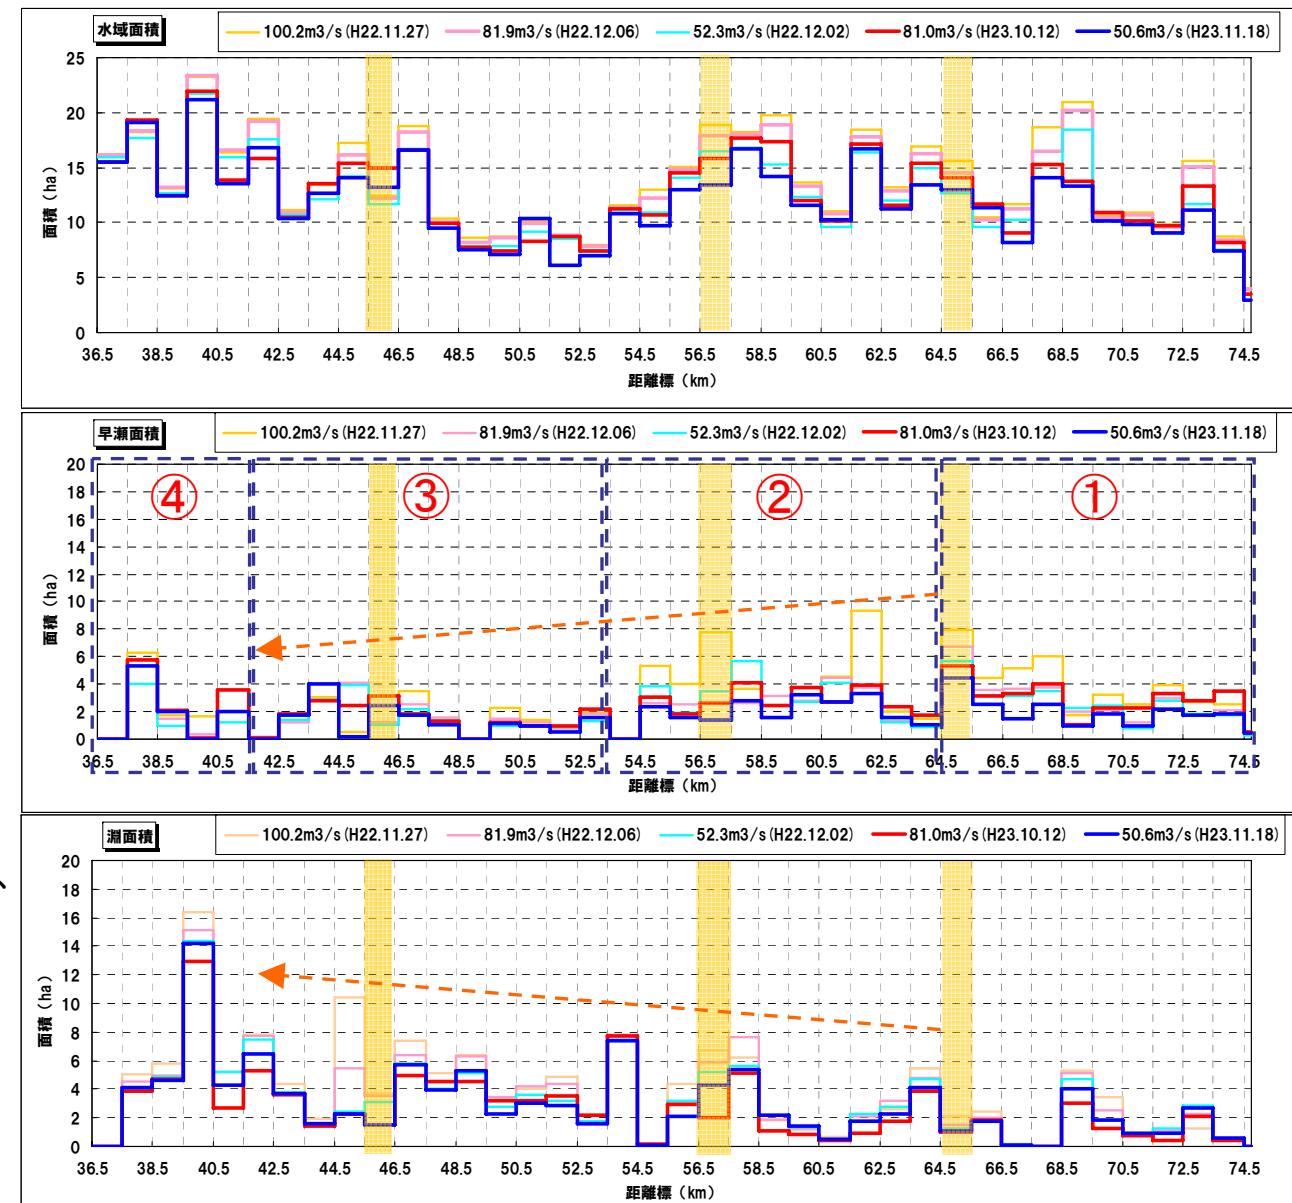
図中 ■ : 十日町橋地点、栄橋地点、川井大橋地点

- 早瀬分布の連続性並びに河床変化のコントロールゾーン(床固工、狭窄部、支川合流部)を考慮すると宮中取水ダム減水区間を以下の4つに区分できる。
 - ①宮中取水ダム～十日町橋付近
 - ②十日町橋付近～53km付近
 - ③53km付近～魚野川合流付近
 - ④魚野川合流地点

- 過年度調査地点(十日町橋、栄橋、川井大橋)は、①～③の区分に属しており、各区分の水域面積(△水面幅)が平均的な川幅地点である。
- 平成23年度の洪水による河川形態変化の影響は、局所的である。
- 宮中取水ダム減水区間でみると、早瀬面積は、上流から下流に向かい減少傾向、淵面積は上流から下流に向かい増大傾向と、平成22年度と同様の結果である。

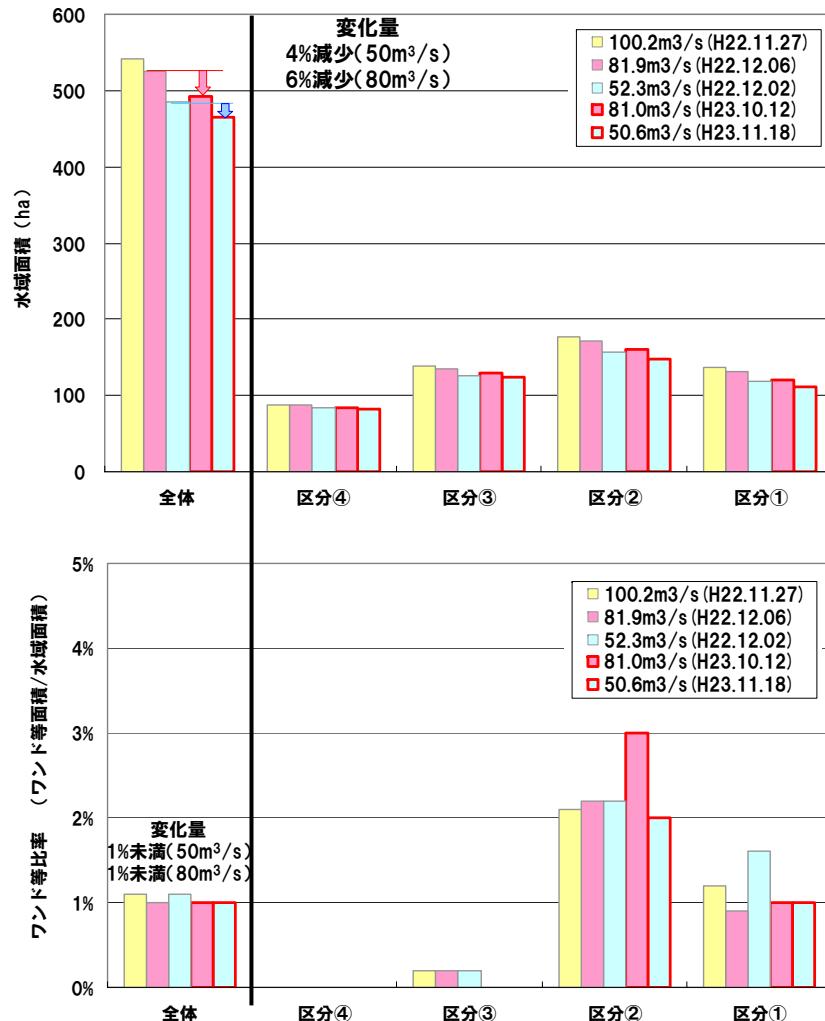
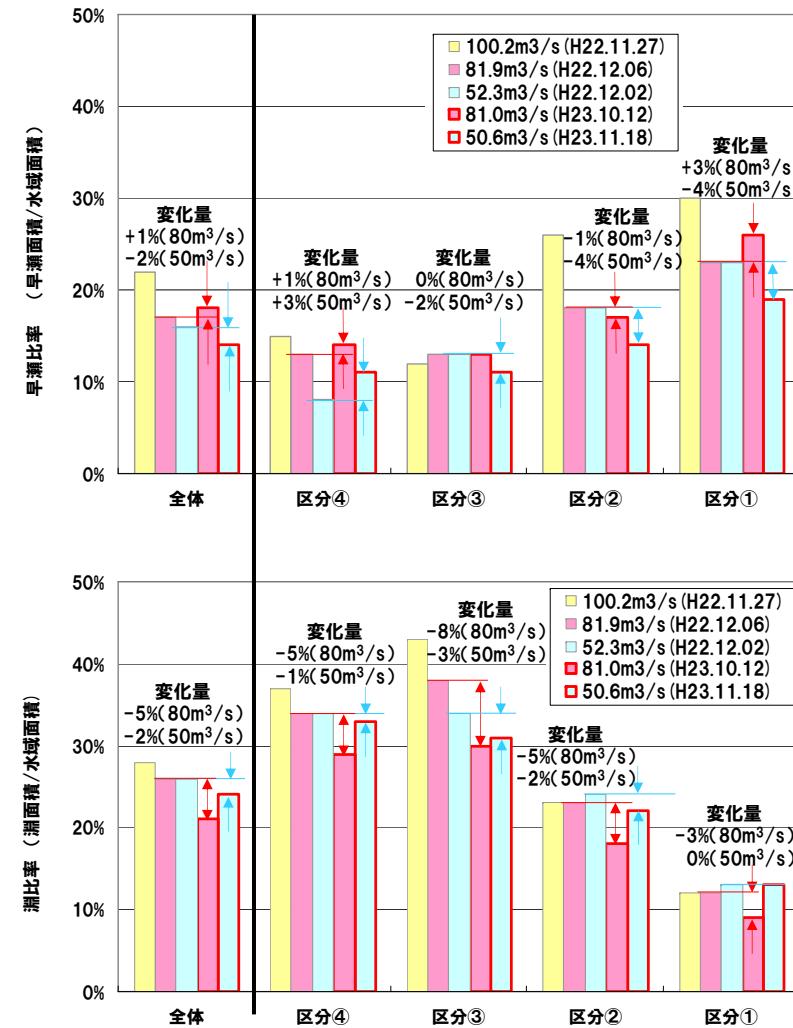
- 平成23年度の洪水により、50、80m³/s放流時のいずれも水域面積が減少している。
- 平成22年度以降、早瀬の面積比率の変化量は最大4%で、80m³/s放流時では増加傾向、50m³/s放流時では減少傾向となっている。減水区間全体では大きな変化は見られない。
- 平成22年度以降、淵の面積比率の変化量は最大8%で、全体的に減少傾向である。減水区間全体の変化量は、80m³/s放流時で5%である。

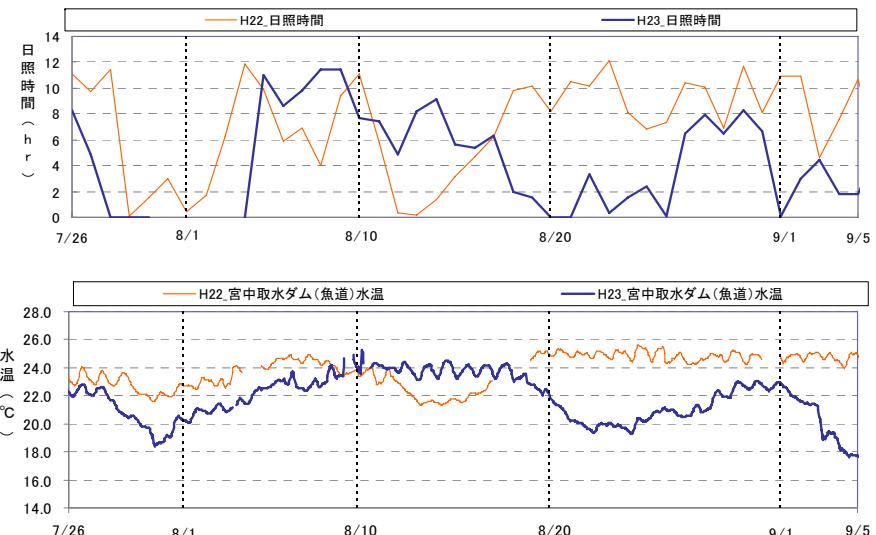
H22-H23年の十日町観測所(気象庁)の
気温・日照時間及び宮中取水ダム(魚道)水温

- 平成22年度の観測期間における日最高気温は、約20年に一度の気象条件であった。平成23年度の観測期間における十日町観測所(気象庁)の気温も、過去33年間の平均を上回る気象条件であった。
- 河川水温は、気温と日照と同様の変動傾向を示しており相関性が高い。

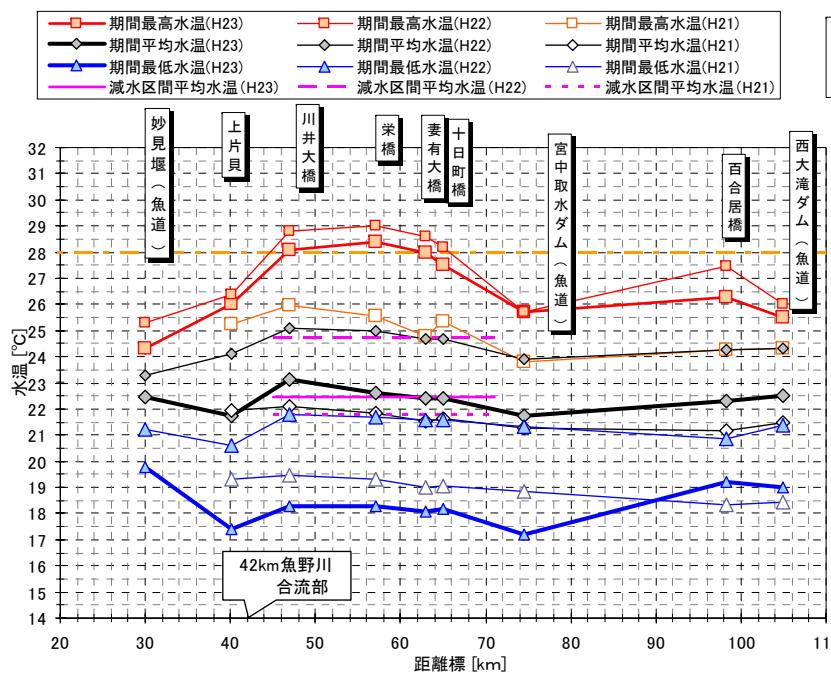
図 夏季の河川水温縦断変化

- ・夏季の高水温期（7/26～9/5）において、最高水温が28°Cを超える日が3日確認された。
- ・宮中取水ダム(魚道)の期間最高水温は、西大滝ダム(魚道)と同程度で百合居橋よりも低い結果であった。
- ・期間最高水温は、平成22年度と比較して宮中取水ダム(魚道)で同程度、西大滝ダム(魚道)水温で約0.5°C低く、百合居橋で約1°C低い結果であった。また、宮中取水ダム減水区間の十日町橋、妻有大橋、栄橋、川井大橋では平成22年度と比較して約1°C低い結果であった。魚野川合流後の上片貝では約0.5°C低い結果であった。
- ・期間平均水温は、平成22年度と比較して約2°C～2.5°C低い結果だった。
- ・期間最低水温は、平成22年度と比較して約3～3.5°C低い結果だった。
- ・宮中取水ダム減水区間では、非減水時（平成21年度）と比較して、平成23年度の期間平均水温は、約1°C高い結果であった。河川水温の縦断変化の傾向に大きな変化は見られなかった。

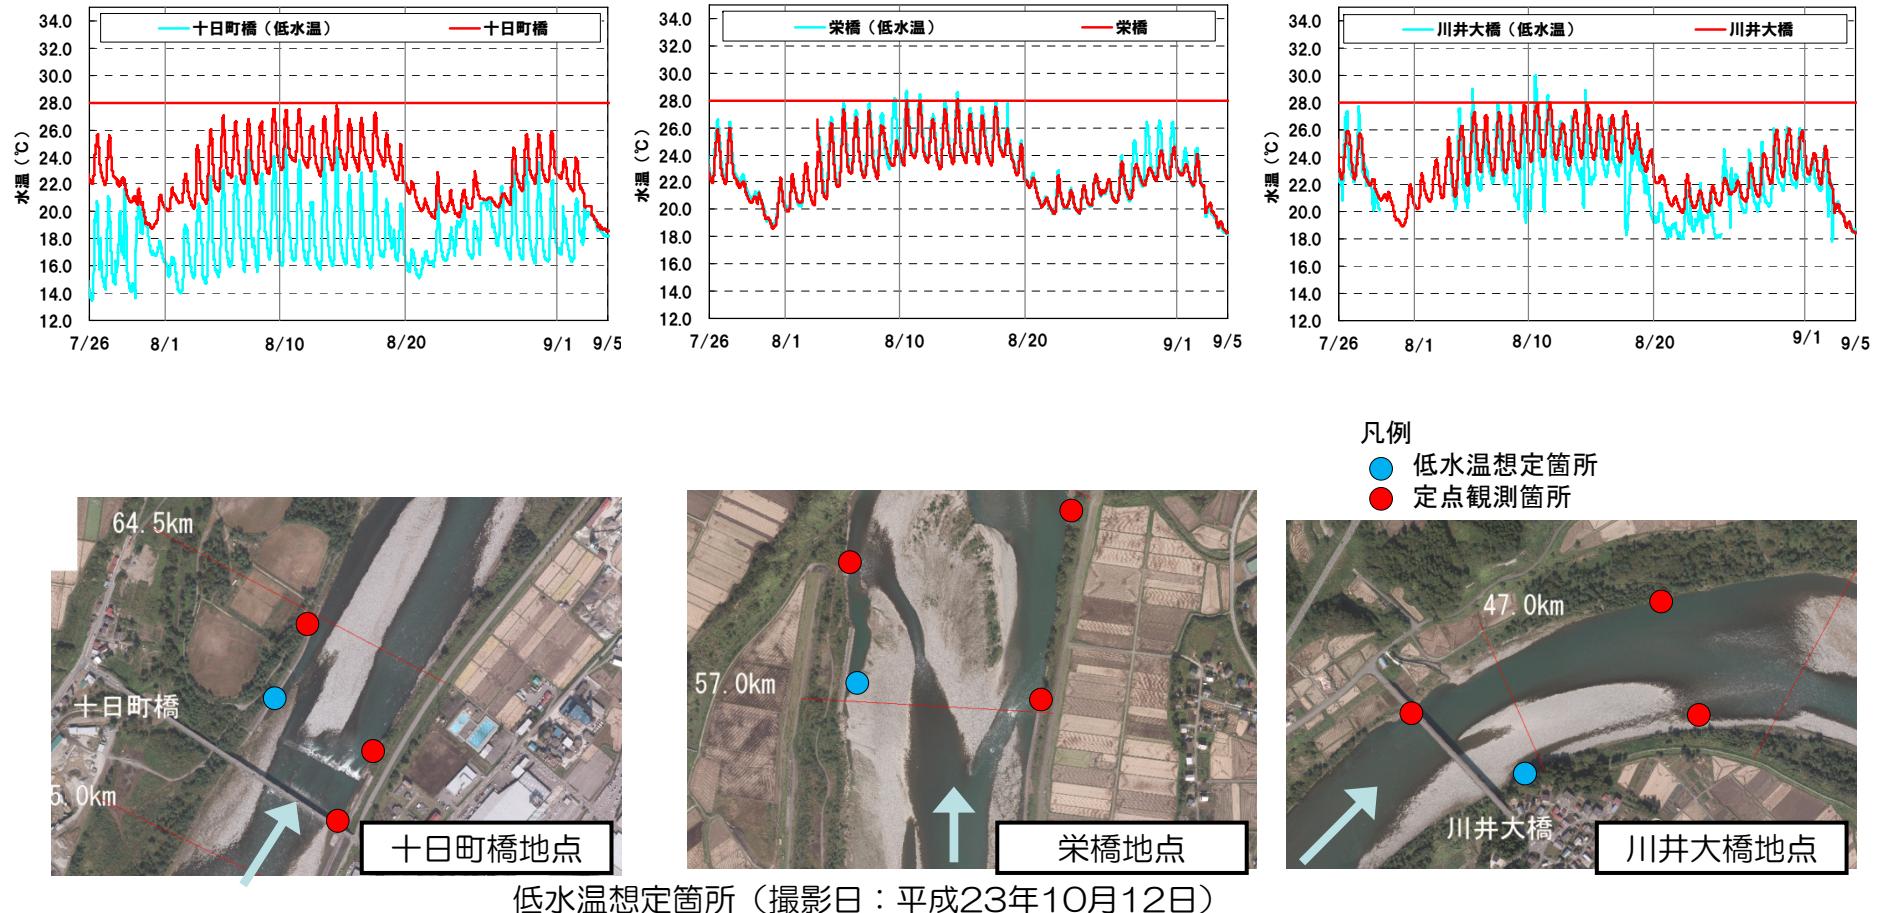
- ・十日町橋地点では過年度と同様に低水温が確認され、期間最高水温が28℃を下回った。
- ・栄橋地点の低水温想定箇所の水温は、本川と同程度の水温であった。
- ・川井大橋地点の低水温想定箇所の水温は、本川と同程度の水温であった。

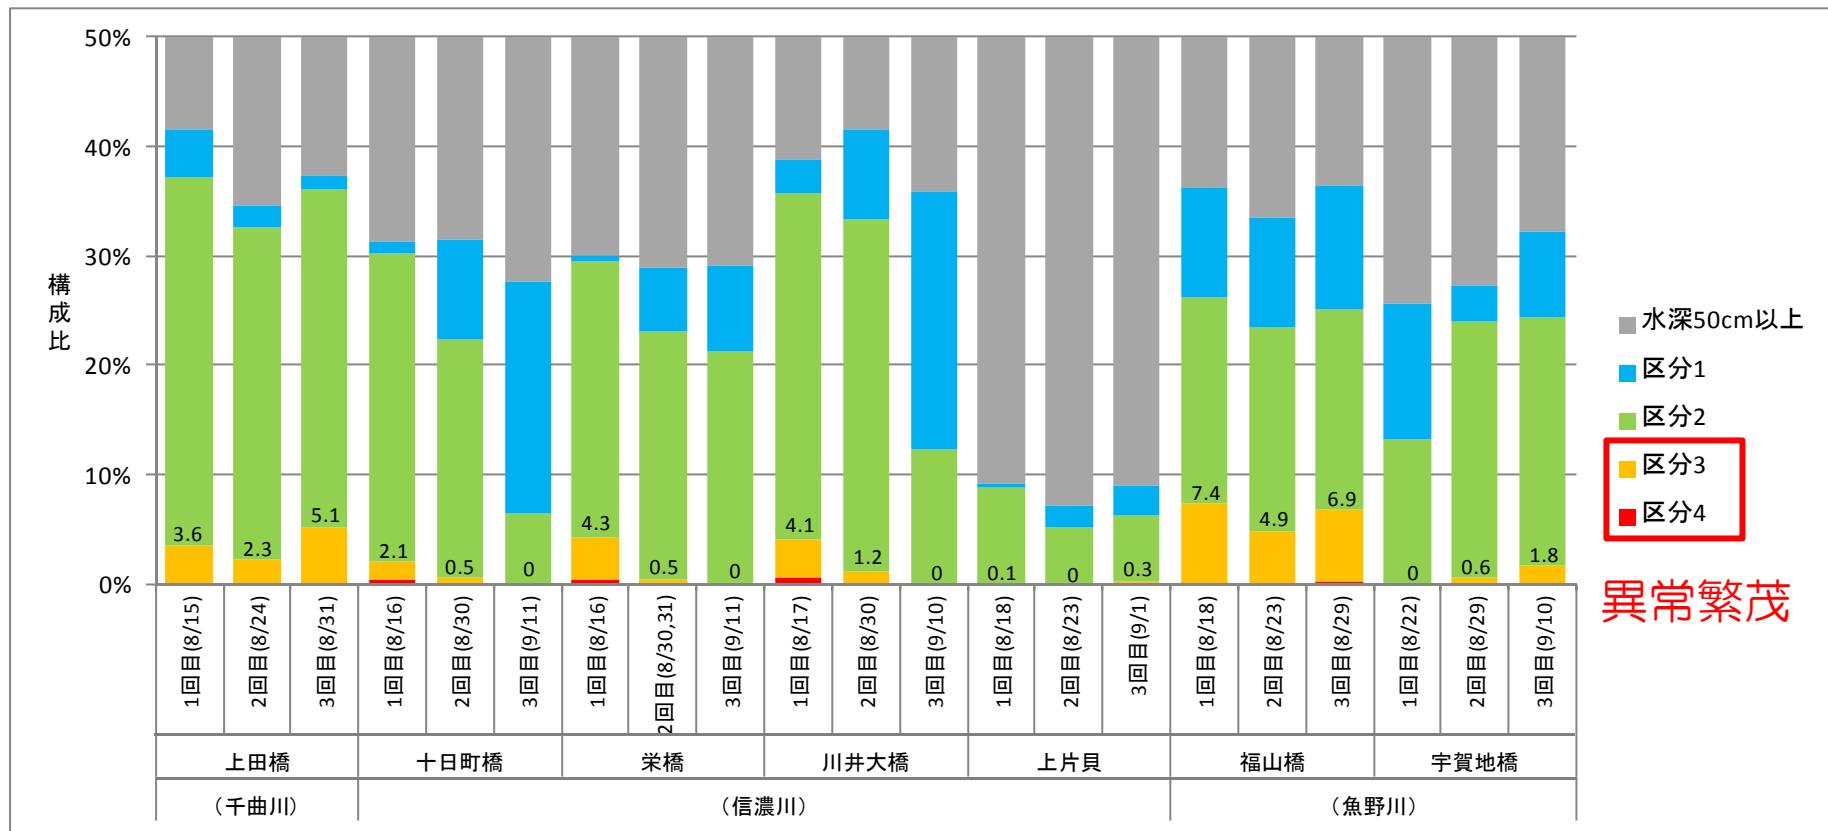
- ・十日町橋、栄橋、川井大橋及び上片貝の藻類の異常繁茂面積割合の最大値は、千曲川（上田橋）と魚野川（福山橋）を下回っていた。

※数値は、異常繁茂（区分3+区分4）の面積割合を示す。

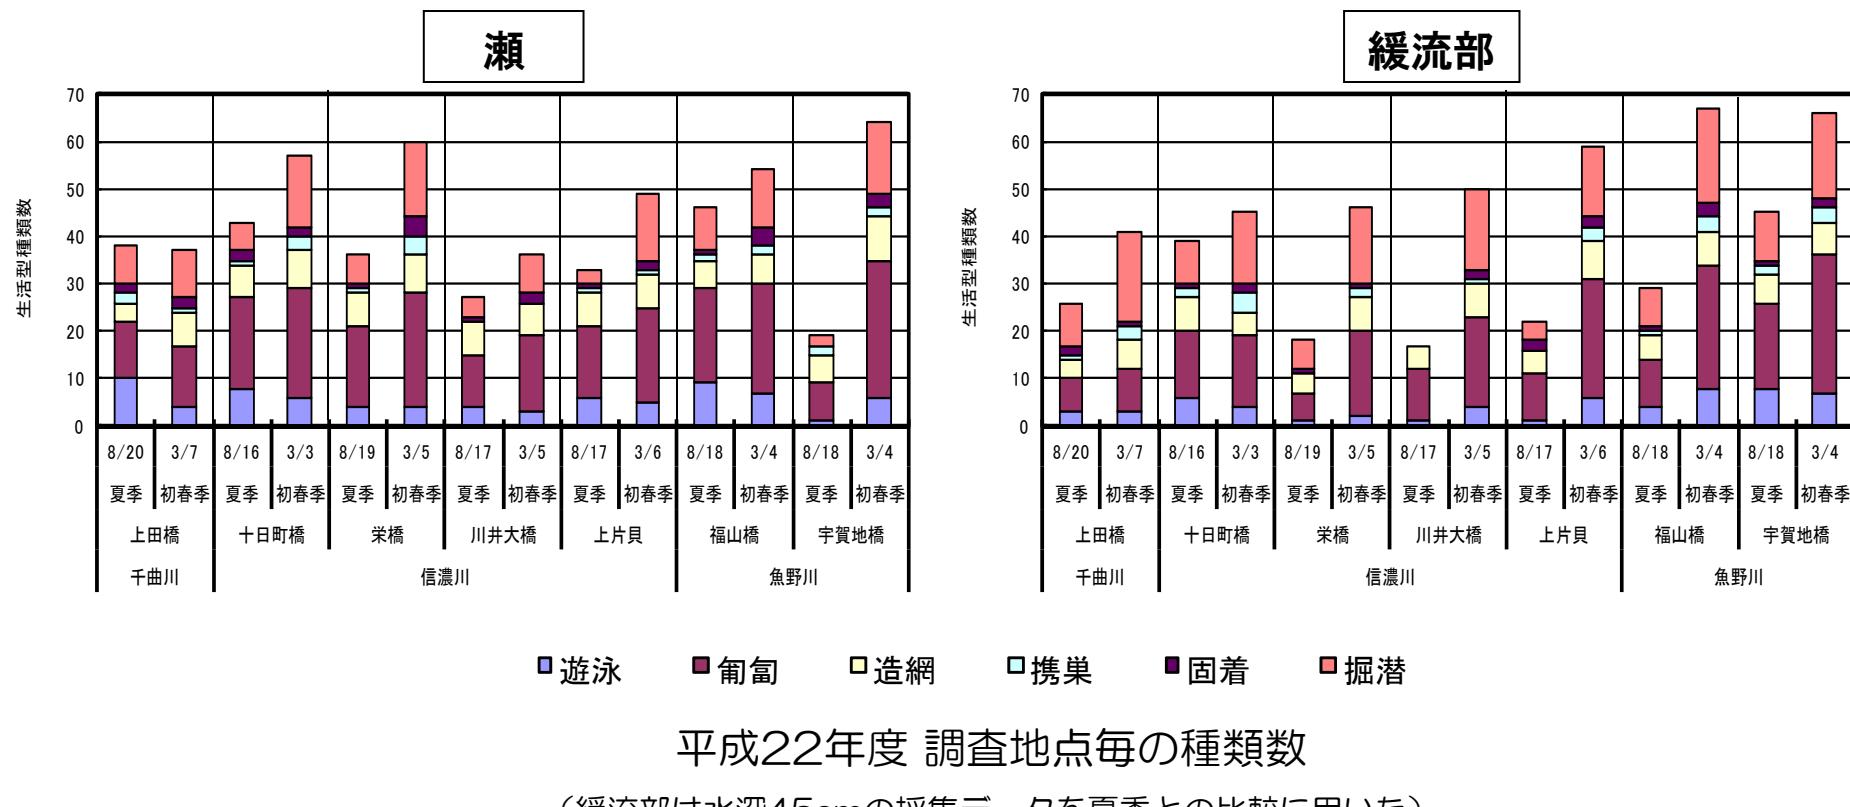
- 初春季の生活型別種類数を地点別にみると、瀬では十日町橋、栄橋、宇賀地橋で多かった。緩流部では、下流側に行くほど種類数が多くなる傾向が見られた。各地点とも匍匐型、掘潜型が優占していた。
- 初春季の結果と夏季の結果を比較すると、初春季は各地点で種類数が多くなっており、特に緩流部ではその傾向が大きくなっていた。
- 生活型別でみると、匍匐型、掘潜型が初春季に増加している傾向が見られた。

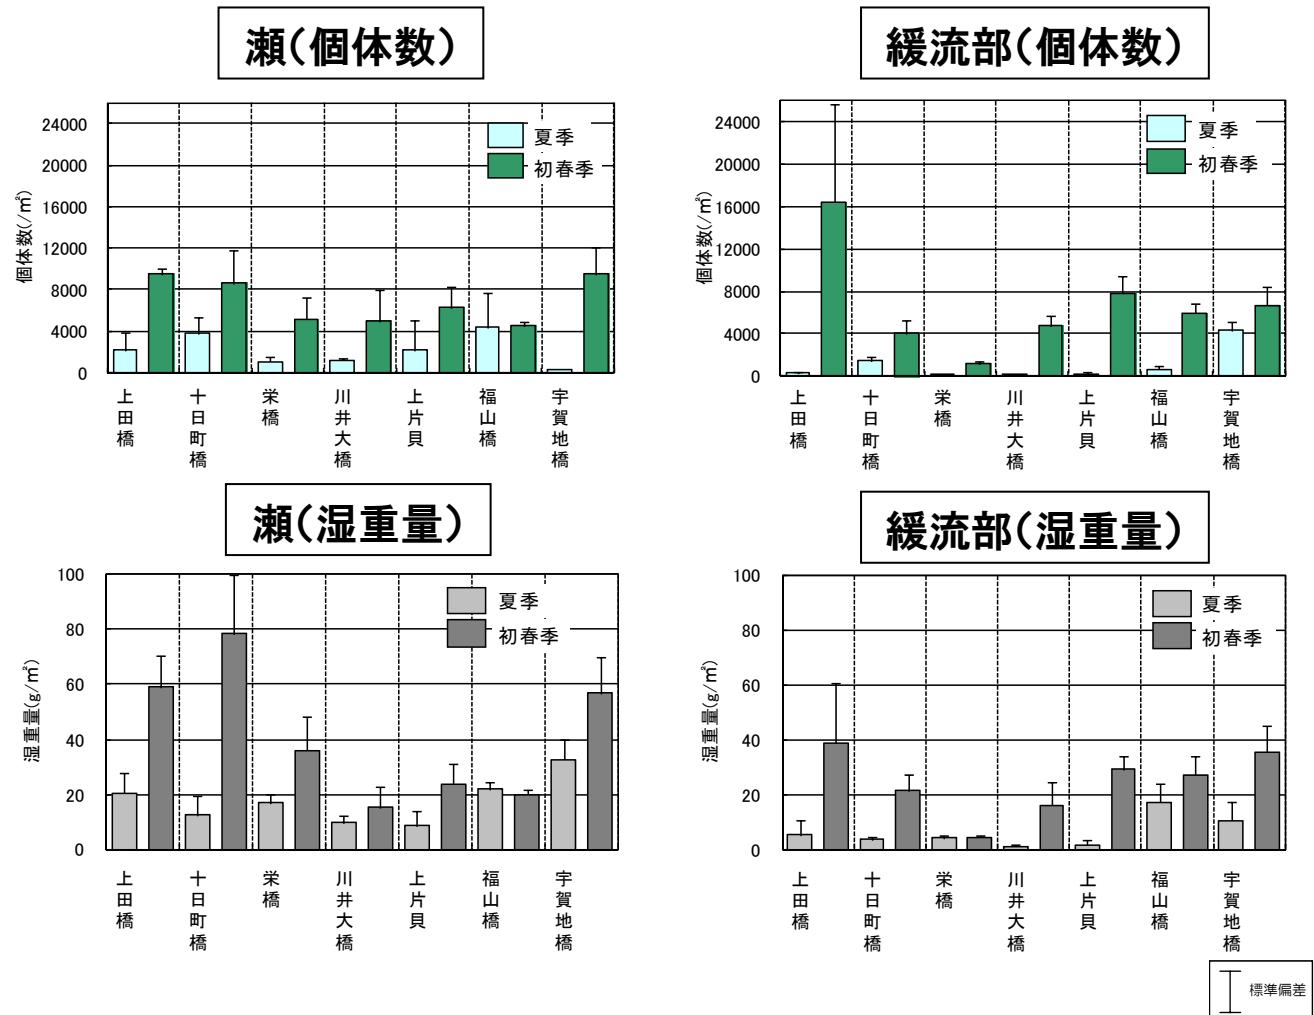
平成22年度 調査地点毎の個体数、湿重量

- 初春季の個体数を地点別にみると、瀬では上田橋、十日町橋、宇賀地橋で多かった。緩流部では上田橋が多く、信濃川、魚野川の中では上片貝が多かった。
- 初春季の湿重量を地点別にみると、瀬では上田橋、十日町橋、宇賀地橋が他の地点より多く、その差は、個体数の違いよりも大きくなっていた。緩流部では上田橋と上片貝、宇賀地橋が多かったが、その差は小さかった。

(緩流部は水深45cmの採集データを夏季との比較に用いた)

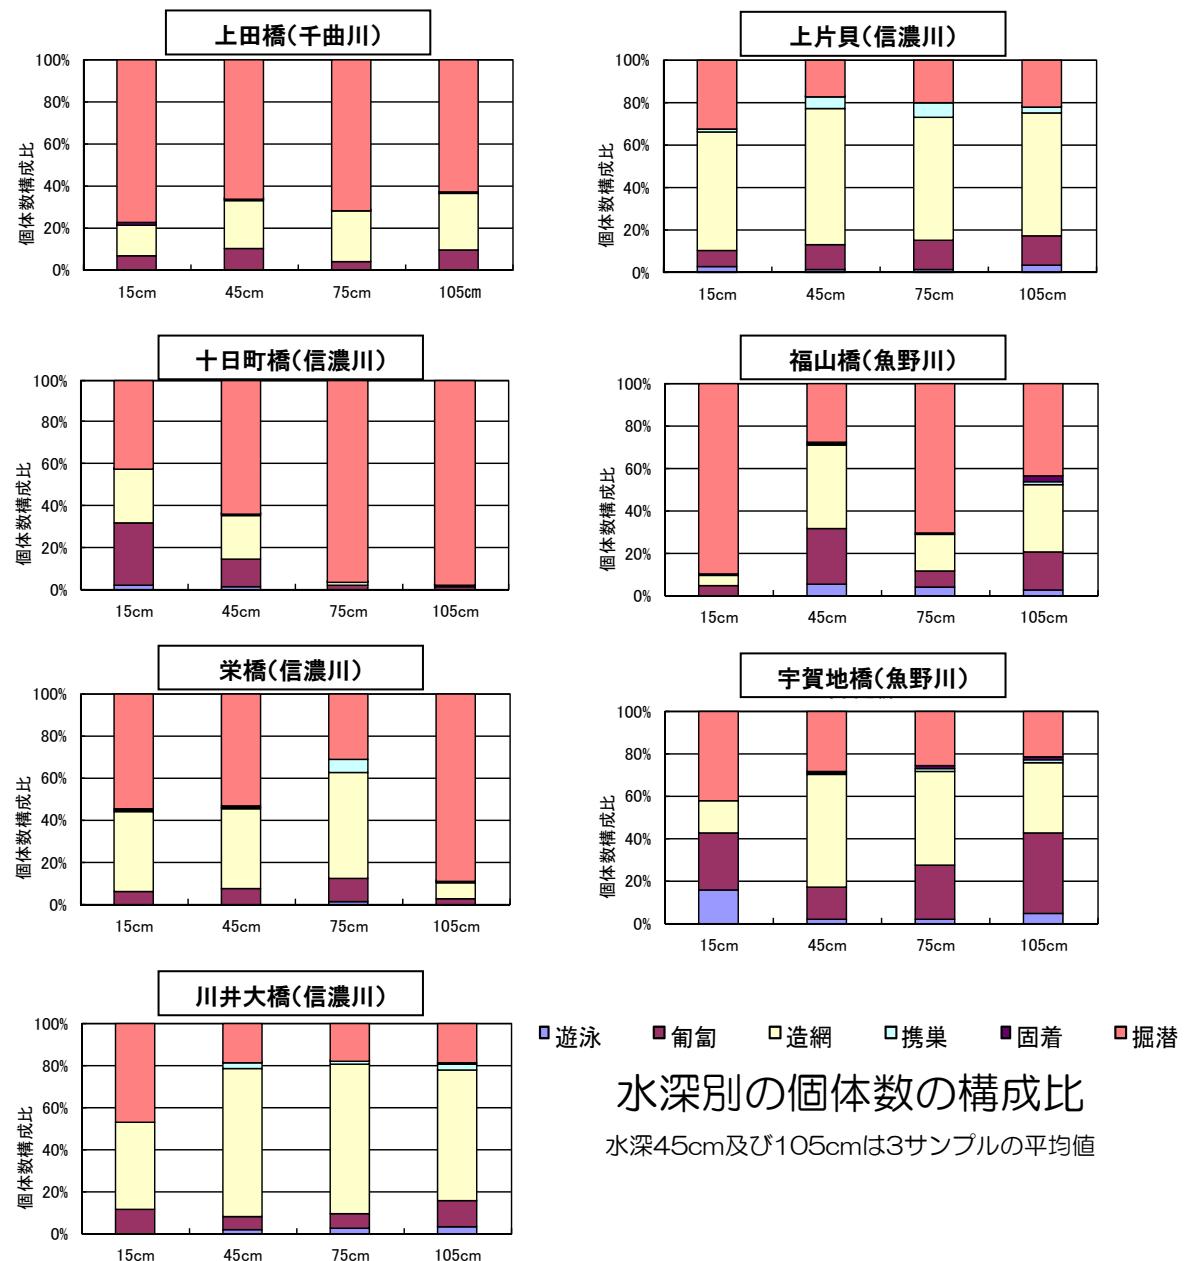
- ・十日町橋及び栄橋では、平成22年秋季に実施した予備調査と同様、水深が深くなると種組成が変わり、十日町橋では水深75cm以深と以浅で違いがみられた。水深75cm以深では掘潜型の種が多かった。
- ・一方、川井大橋、上片貝では水深別の種組成はほとんど変わらず、これら2地点では造網型の種が多かった。
- ・魚野川や千曲川（上田橋）の地点においても、地点ごとに組成の違いが見られた。

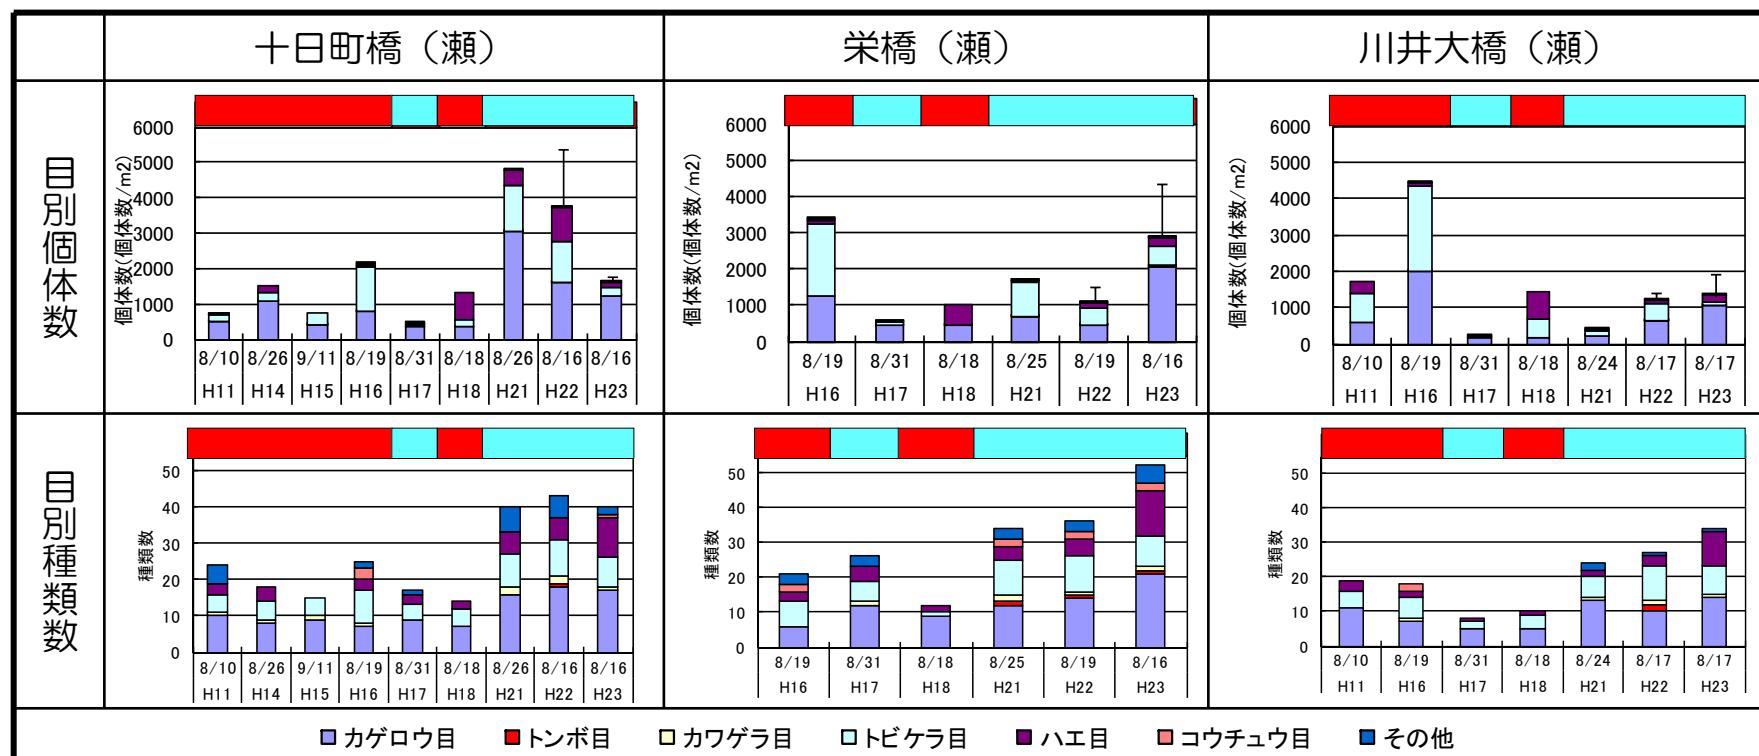
各地点の瀬における目別個体数と目別種類数

- ・目別個体数及び目別種類数は、各地点ともに放流量に関わらず、年によって増加・減少が見られた。
- ・十日町橋の種類数は、平成21年度、22年度と同様に過年度と比べて多かったが、個体数は少なかった。
- ・栄橋、川井大橋の種類数は、過年度調査の中で最も多かった。

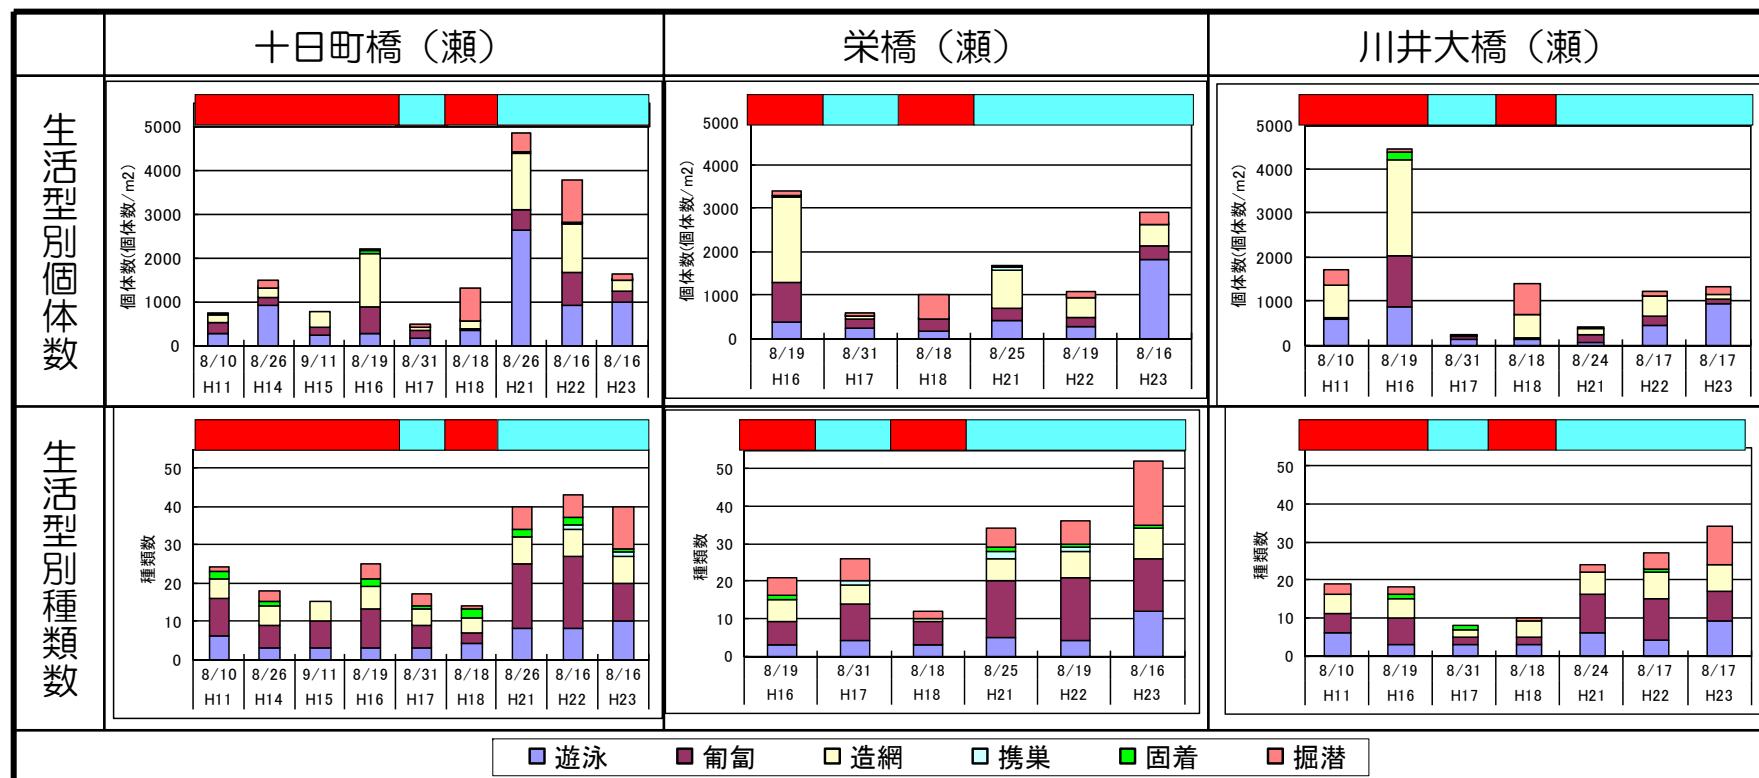
各地点の瀬における生活型別個体数と生活型別種類数

- ・生活型別個体数では、各地点ともに放流量に関わらず、年によって各生活型の増加・減少の変動が見られた。
- ・生活型別種類数では、各地点ともに放流量に関わらず、年によって各生活型の増加・減少の変動が見られるが、平成23年度は掘潜型と遊泳型の種類数が多かった。

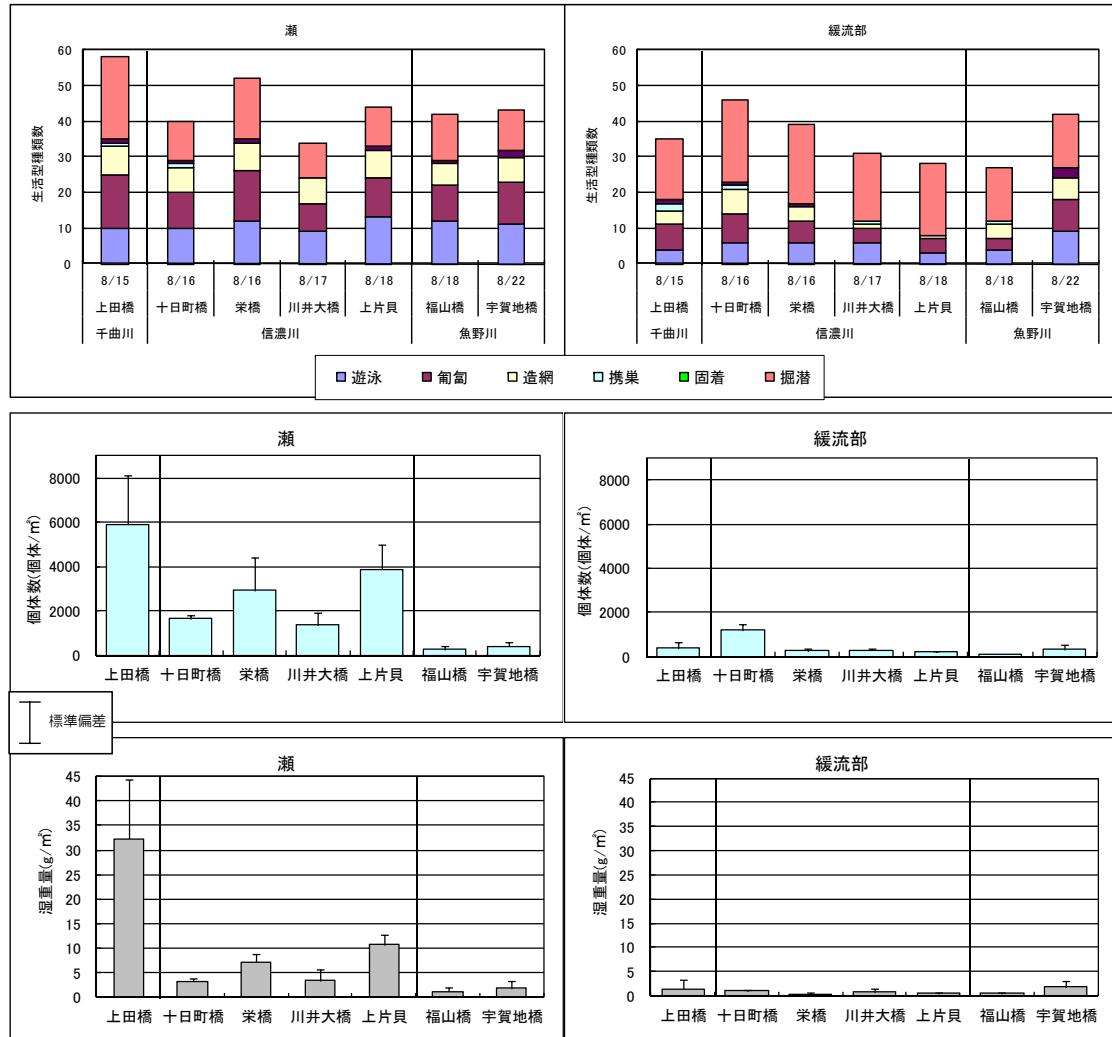
平成23年度 調査地点毎の種類数、個体数、湿重量

- 種類数は、十日町橋と川井大橋の瀬で比較的少なかった。緩流部では、川井大橋、上片貝、福山橋で比較的少なかった。種類数を生活型別にみると、瀬で掘潜型、匍匐型、遊泳型が優占しており、緩流部で掘潜型が優占していた。
- 個体数は、栄橋、上片貝の瀬で多く、十日町橋、川井大橋の瀬では少なかった。
- 湿重量は、個体数と同様、栄橋、上片貝の瀬で多く、十日町橋、川井大橋の瀬では少なかった。
- 瀬と緩流部を比較すると、種類数では同程度であるが、個体数、湿重量は瀬で多かった。

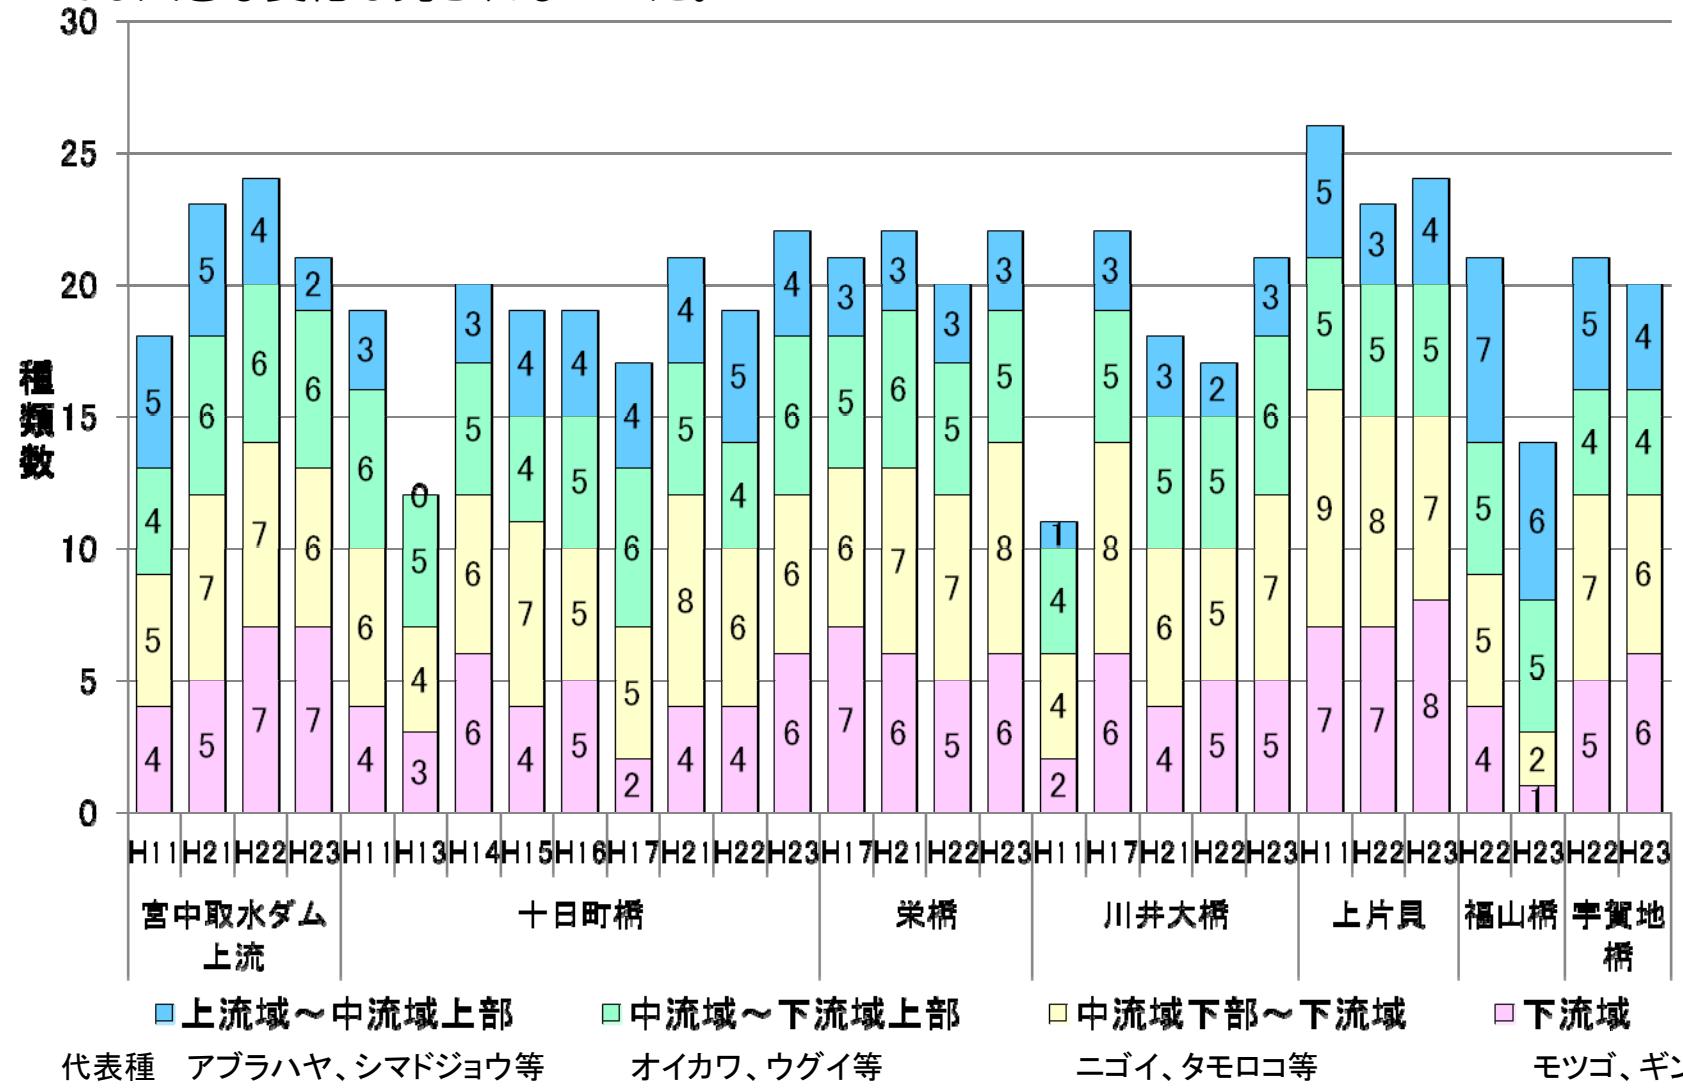
②種類数(全地点)

- 過年度と比較して、福山橋が平成22年度よりも確認された種類数が少ないが、他の地点では大きな変化は見られなかった。

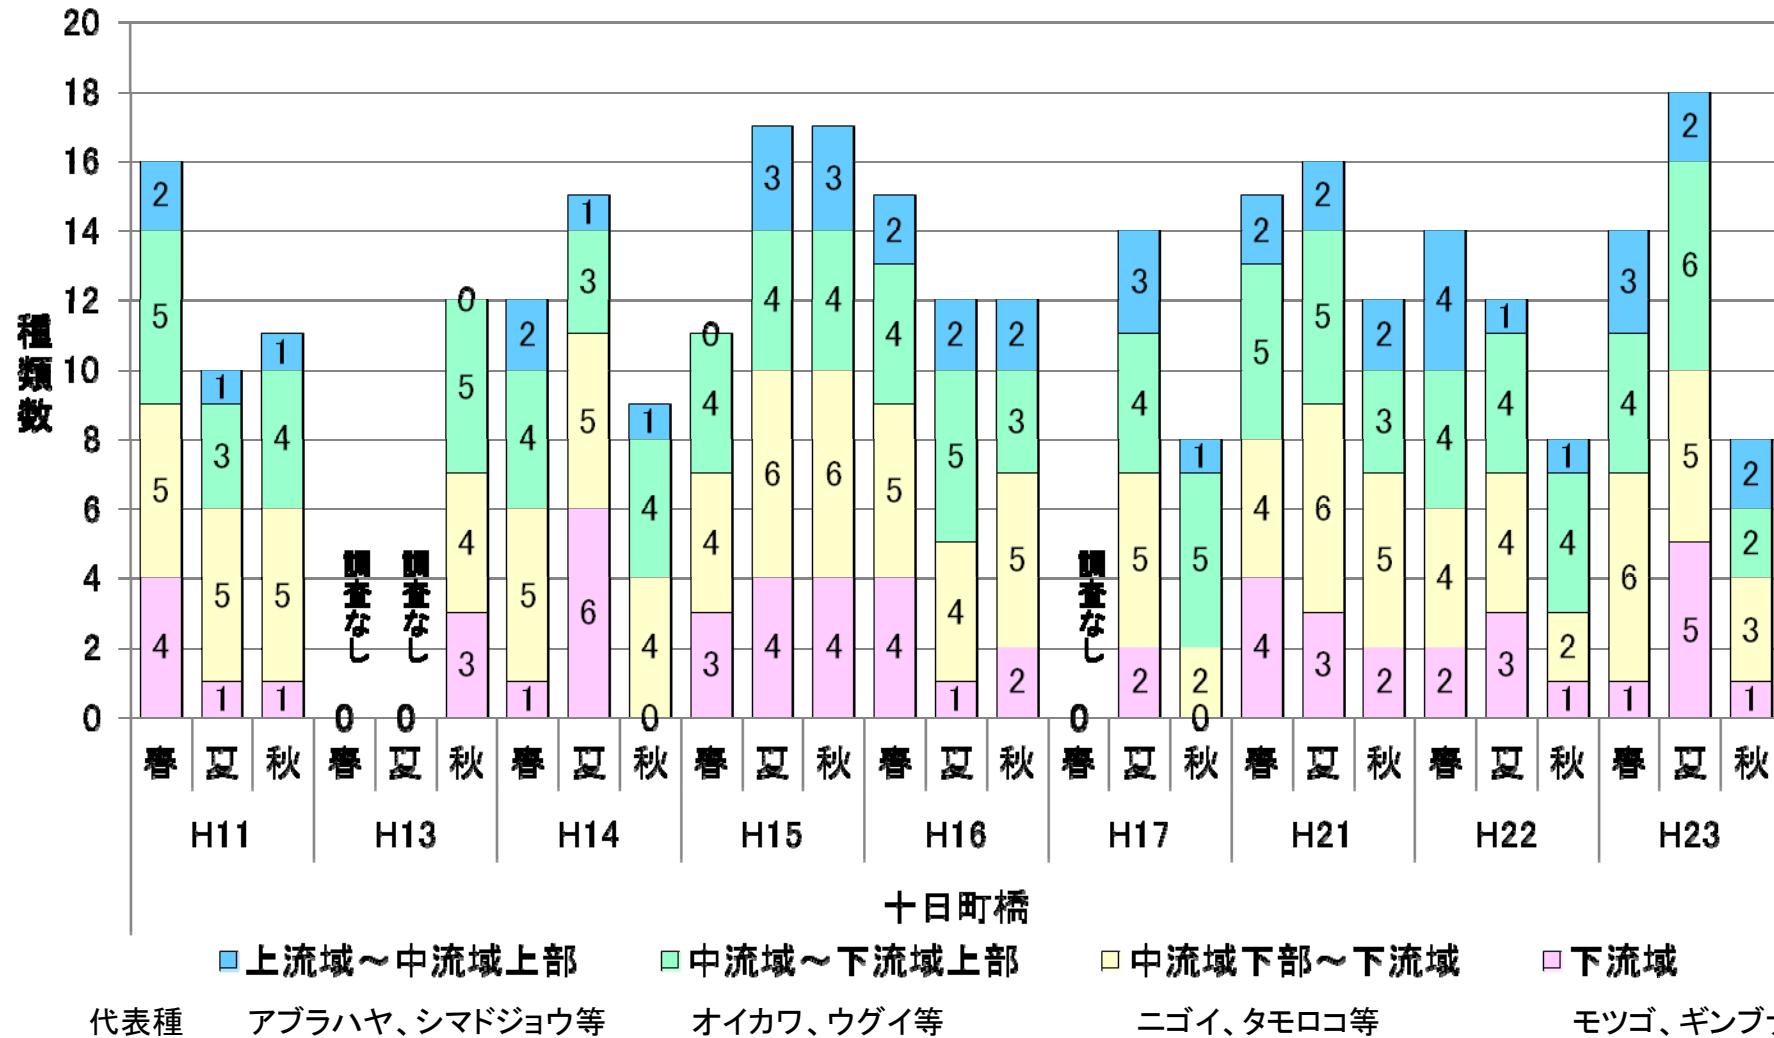
③種類数(十日町橋)

- 平成23年度に確認された種類数は、春季14種、夏季18種、秋季8種であった。
- 過年度と比較して、季節や生息域区分による種類数の変化の傾向は見られなかった。
