宮中取水ダム試験放流に伴う 平成23年度(2年目)調査等結果の概要

平成24年2月8日
宮中取水ダム試験放流検証委員会

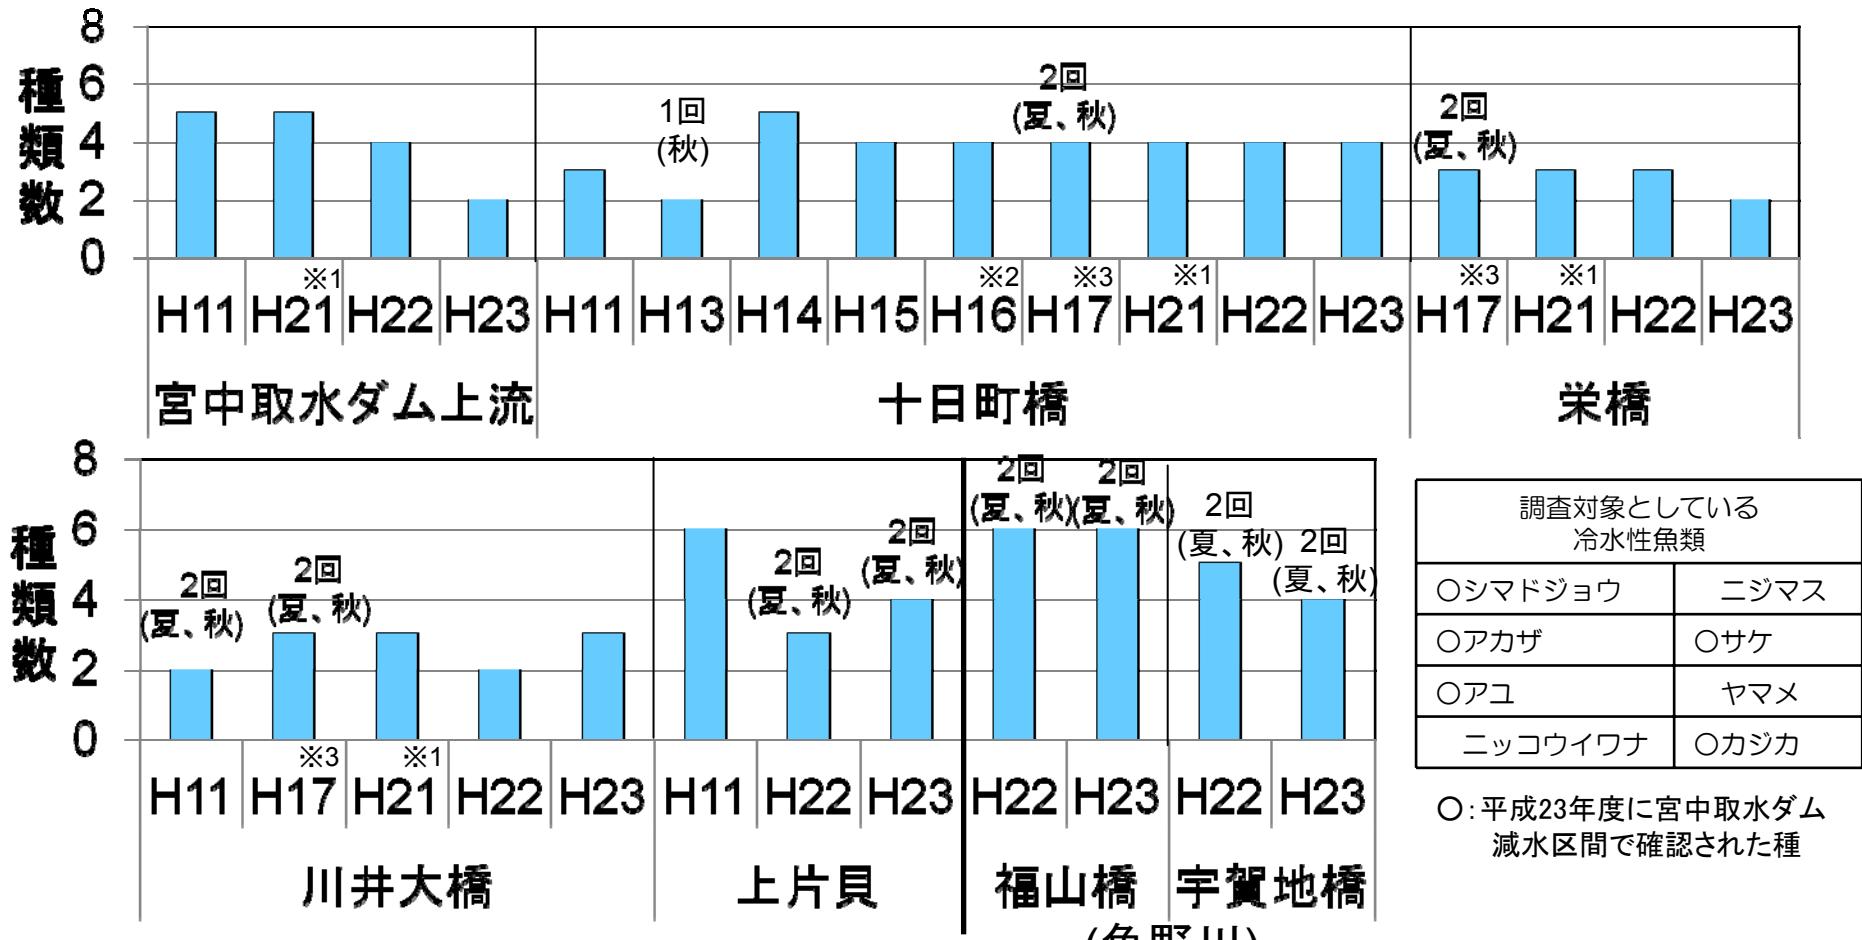
- 平成23年度は、過年度調査結果と比較して宮中取水ダム上流地点以外では、大きな変化は見られなかった。
- 宮中取水ダム上流は、過年度より種類数が少なかった。

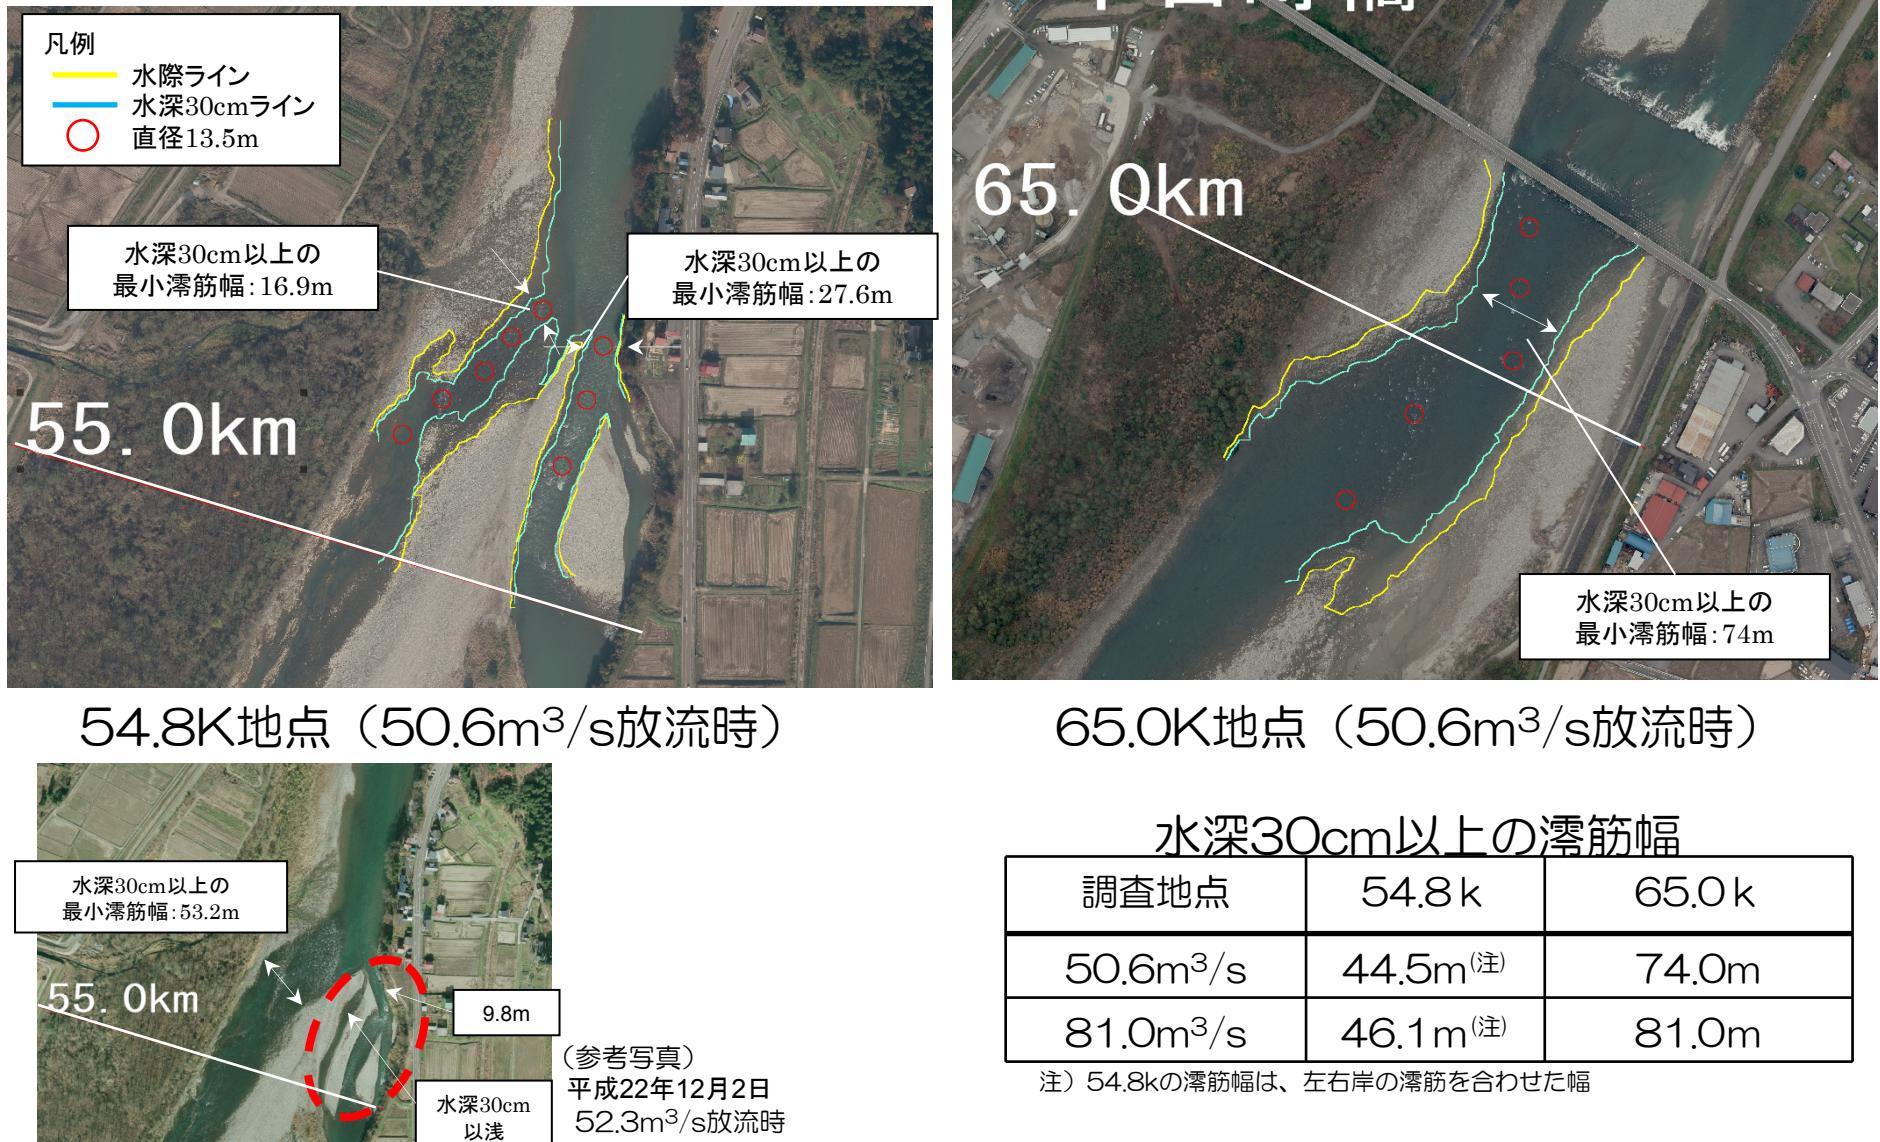
*平成23年度の54.8 k 地点は、平成22年度地形から右岸側の砂州形状が変化し、右岸の濁筋でも水深30cm、幅13.5m幅があった。表記載値は、2本の濁筋の合計値である。

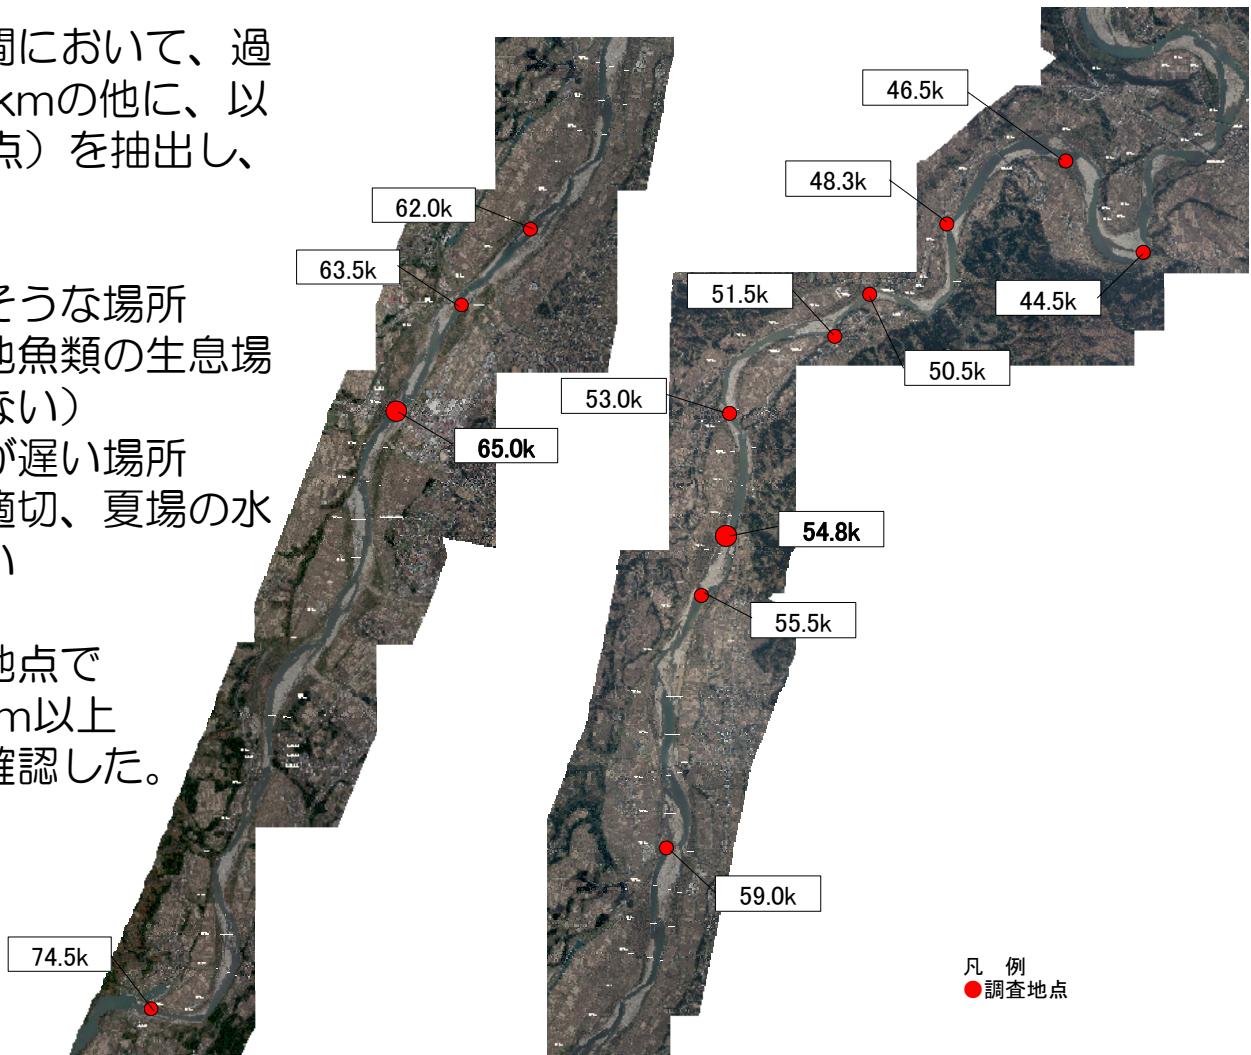
現地調査結果より、すべての地点で水深30cm以上の濁筋幅が13.5m以上連続して確保されていることを確認した。

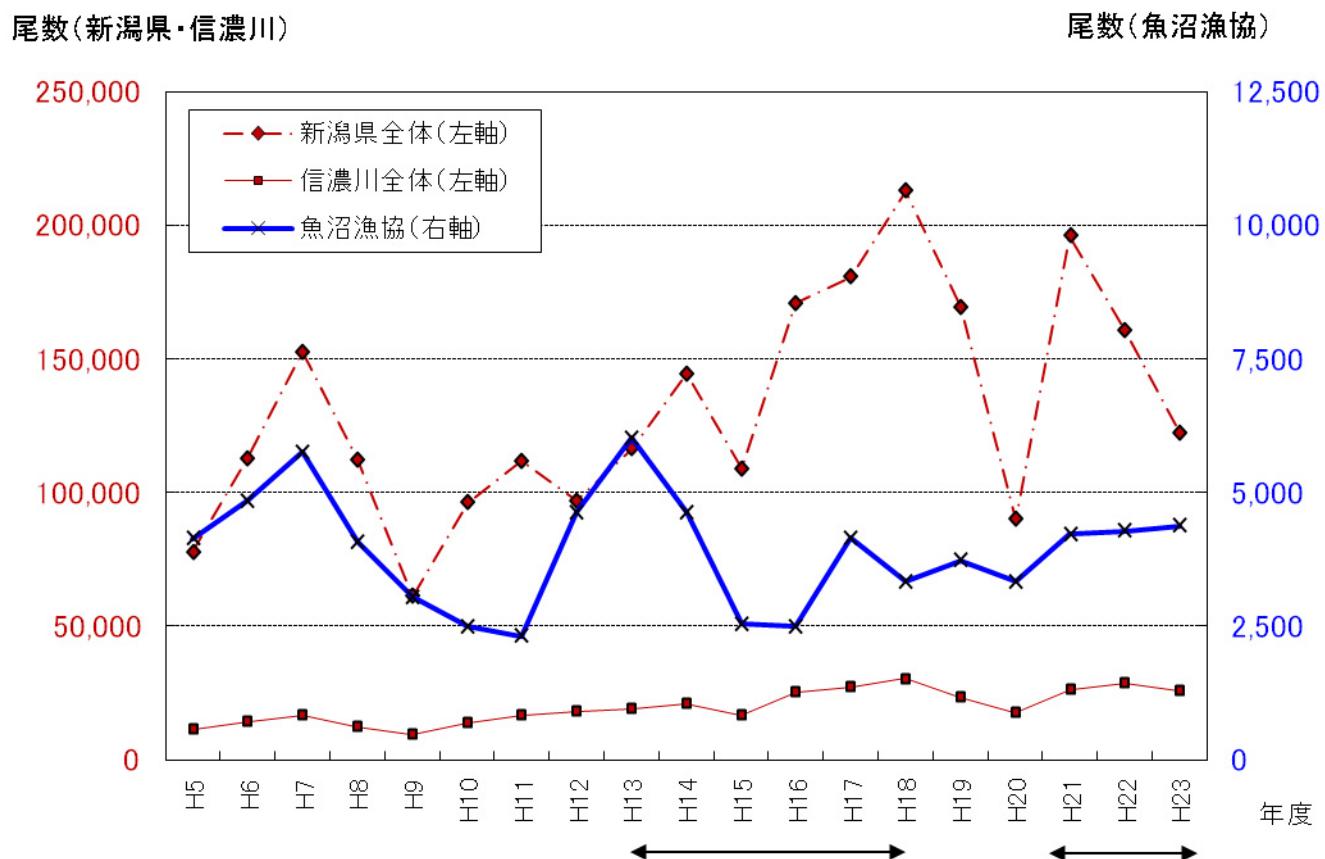
- 平成23年度の信濃川全体及び魚沼漁協のサケ捕獲数は、宮中取水ダム(魚道)においてサケ遡上調査が実施された平成13年度から平成22年度の捕獲数と比較して、大きな変化は見られない。

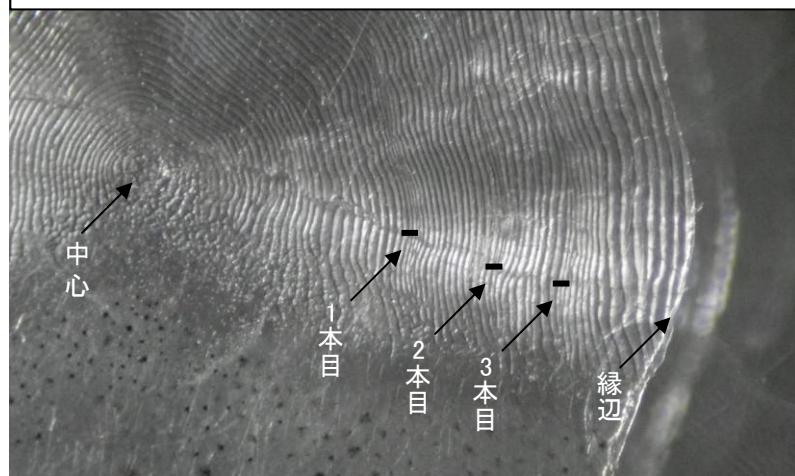
サケの鱗の拡大写真
(この個体は年輪が3本であるため、4年魚と査定)

- 宮中取水ダム(魚道)の捕獲個体から採取した鱗により年齢査定を行った結果、オス・メスとともに2年魚～5年魚が確認された。
- 最も多いのは3年魚で全体の約6割を占め、次いで4年魚が全体の約3割を占めていた。
- 5年魚は最も少なかった。
- 4年魚が全体の約5割を占めた平成22年度とはやや異なる傾向が見られた。

中心から同心円状に形成される成長線の間隔が狭くなっている部分を「冬季帶」とし年輪として計数した。

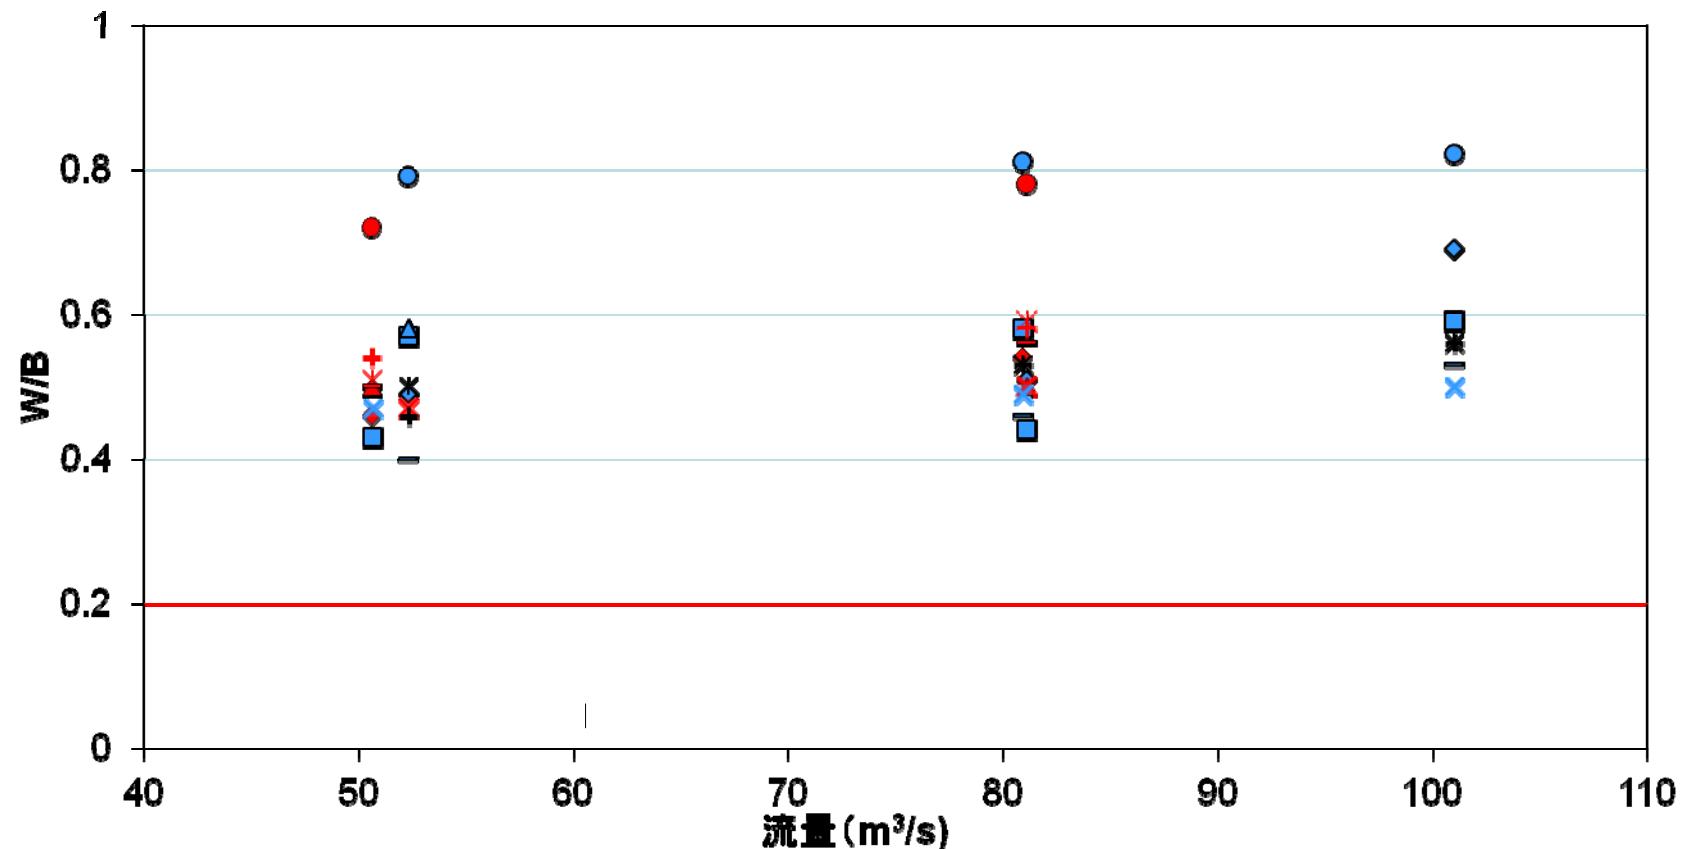
- 平成22年度の結果と比較して、洪水による河川形態の変化はあったが、流量あたりのW/Bの値に大きな変化は見られなかった。

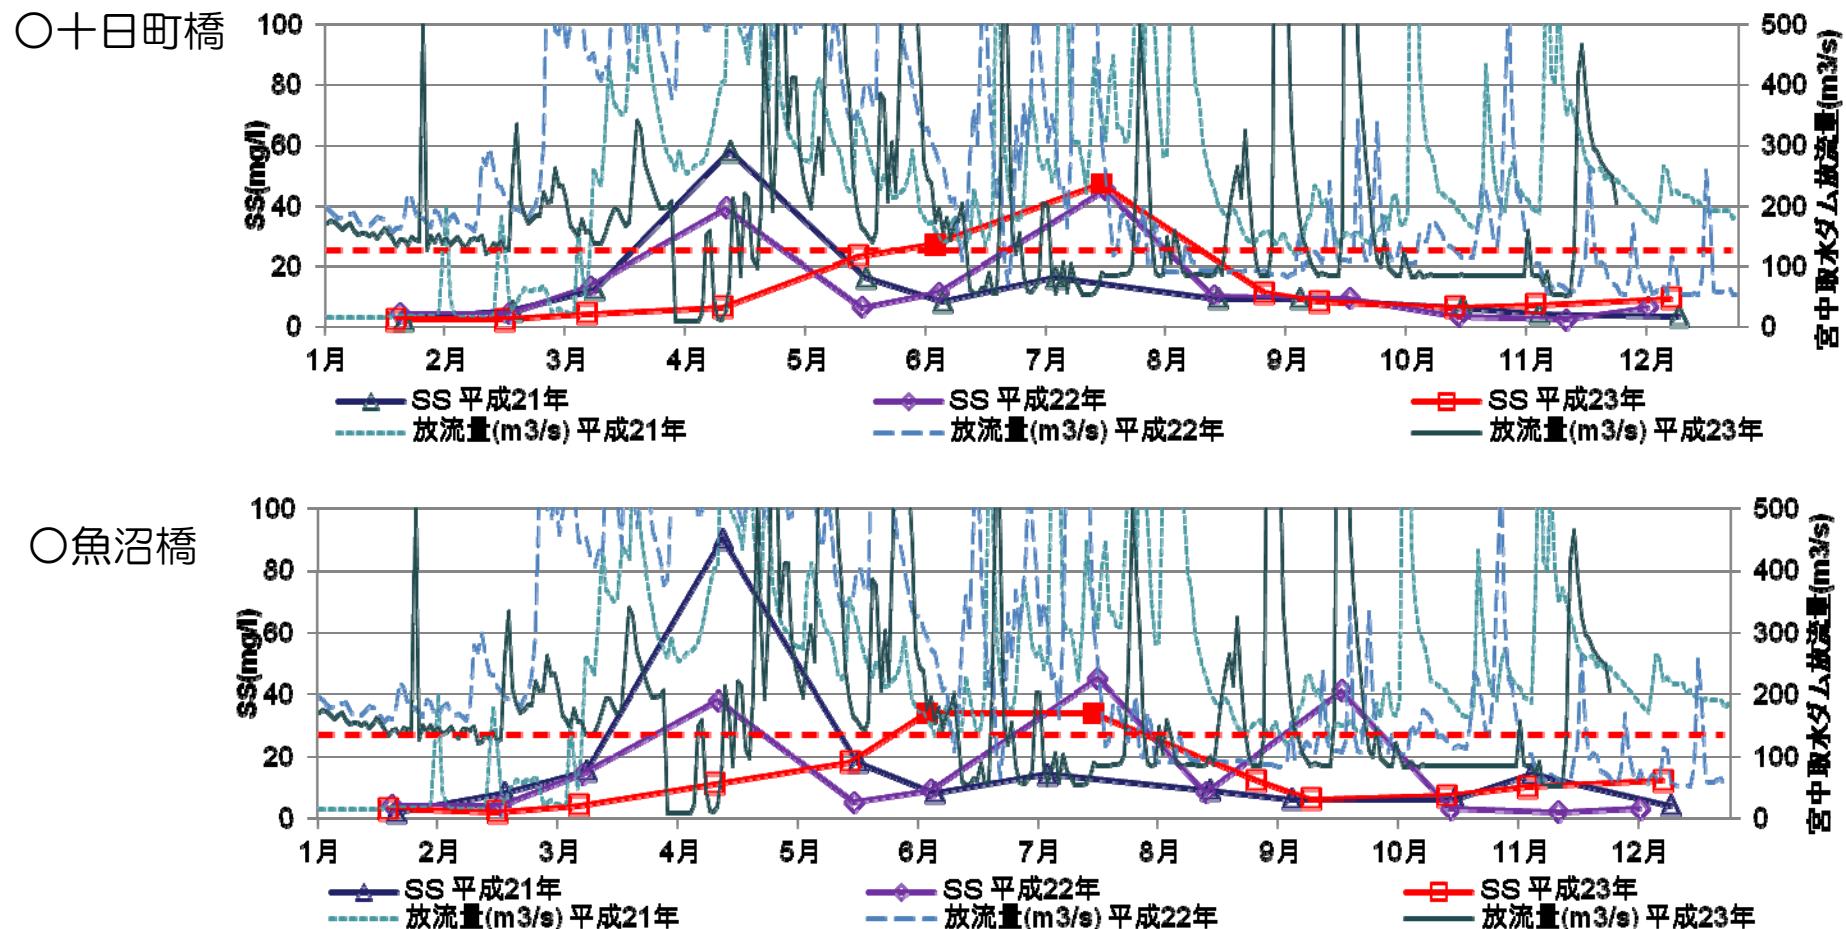
- 平成23年の信濃川(十日町橋、魚沼橋)のSSは、概ね環境基準(A類型)を満たしていた。
- 環境基準を上回ったのは、6月、7月であった。
- 4月の値は、平成21・22年と比較して低い値であった。

生活環境の保全に関する環境基準（A類型）：25mg/L（赤波線）以下
※ H23年度の基準を超えた値については、マーカーを赤くして示す。

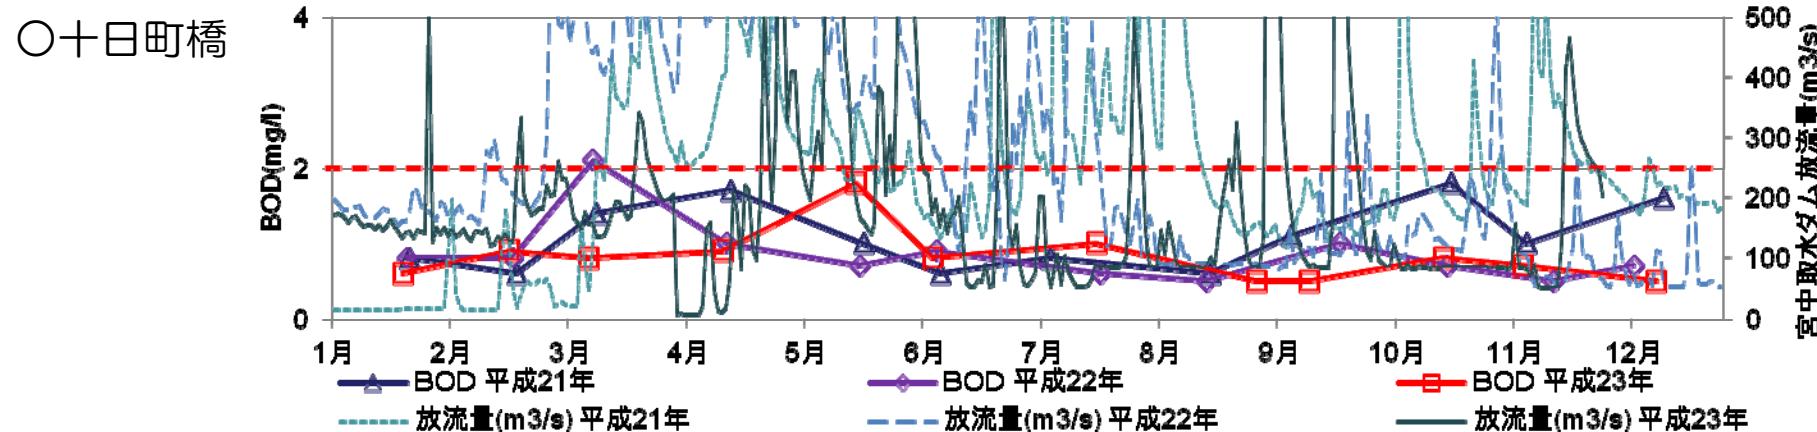
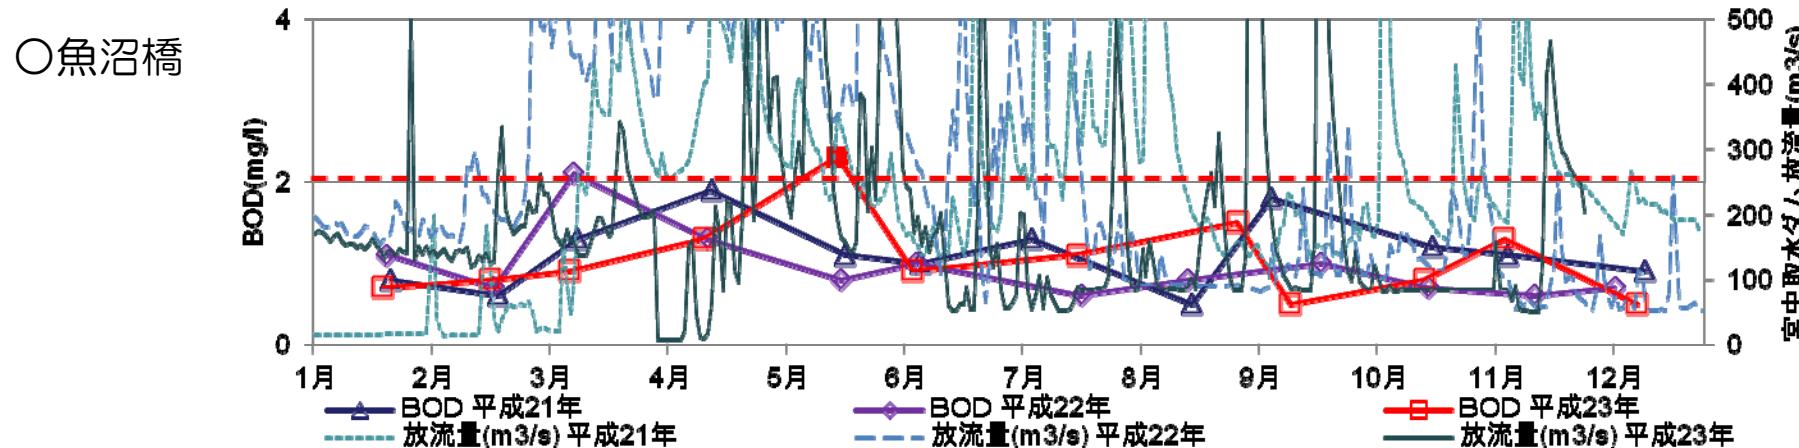
- 信濃川(十日町橋、魚沼橋)のBODは、概ね生活環境の保全に関する環境基準(A類型)を満たしていたが、5月(融雪期)に魚沼橋で基準値を上回った。

生活環境の保全に関する環境基準(A類型) : 2.0mg/L (赤波線) 以下
※ H23年度の基準を超えた値については、マーカーを赤くして示す。

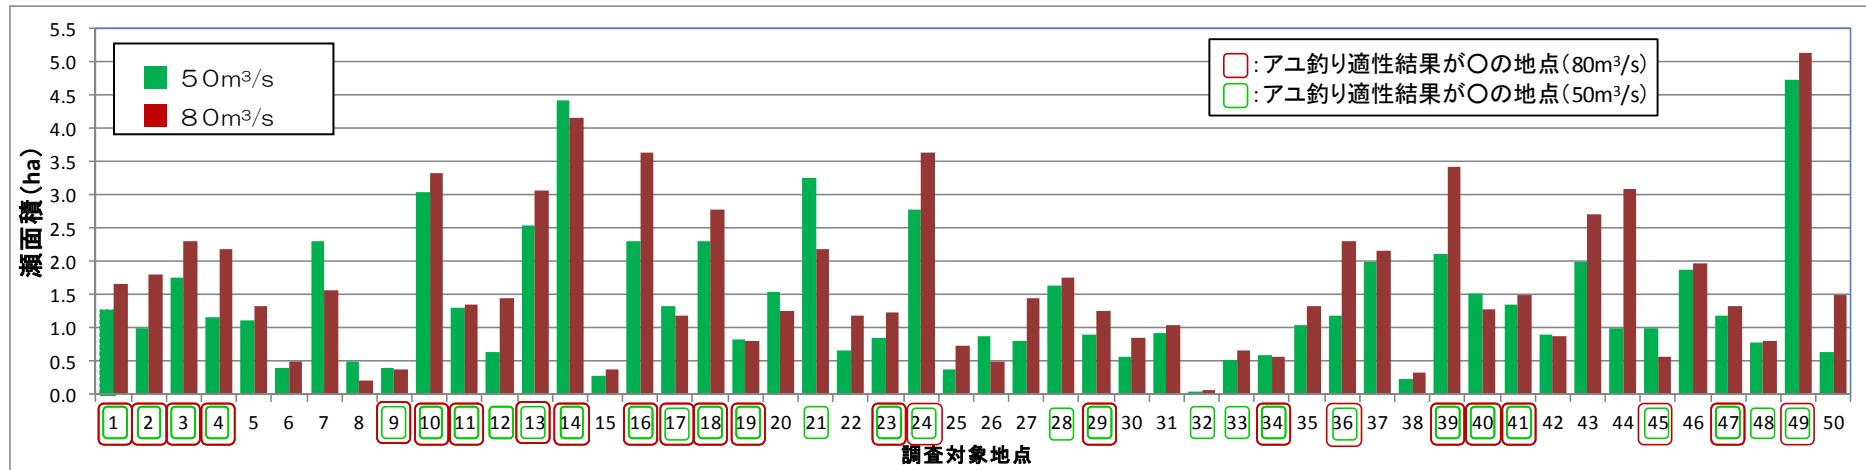
図 河川形態調査結果から算定した釣場調査対象地点の瀬面積

- 「2. 河川形態調査」の結果から、各放流時におけるアユ釣り適性結果が「○」と評価された地点の瀬面積は以下のとおりとなる。
 - 80m³/s放流時：24地点 (51.0ha)
 - 50m³/s放流時：29地点 (47.1ha)

- 80m³/s、50m³/sの各放流時において、アユ釣り適性のある地点数・瀬面積ともに変動がみられるものの、釣りが可能なエリアは確保されていることが確認された。

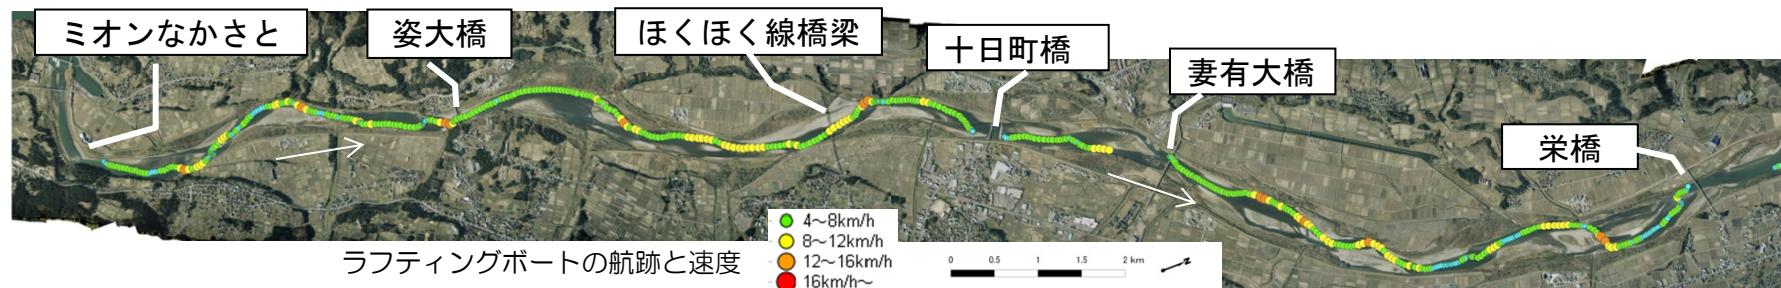
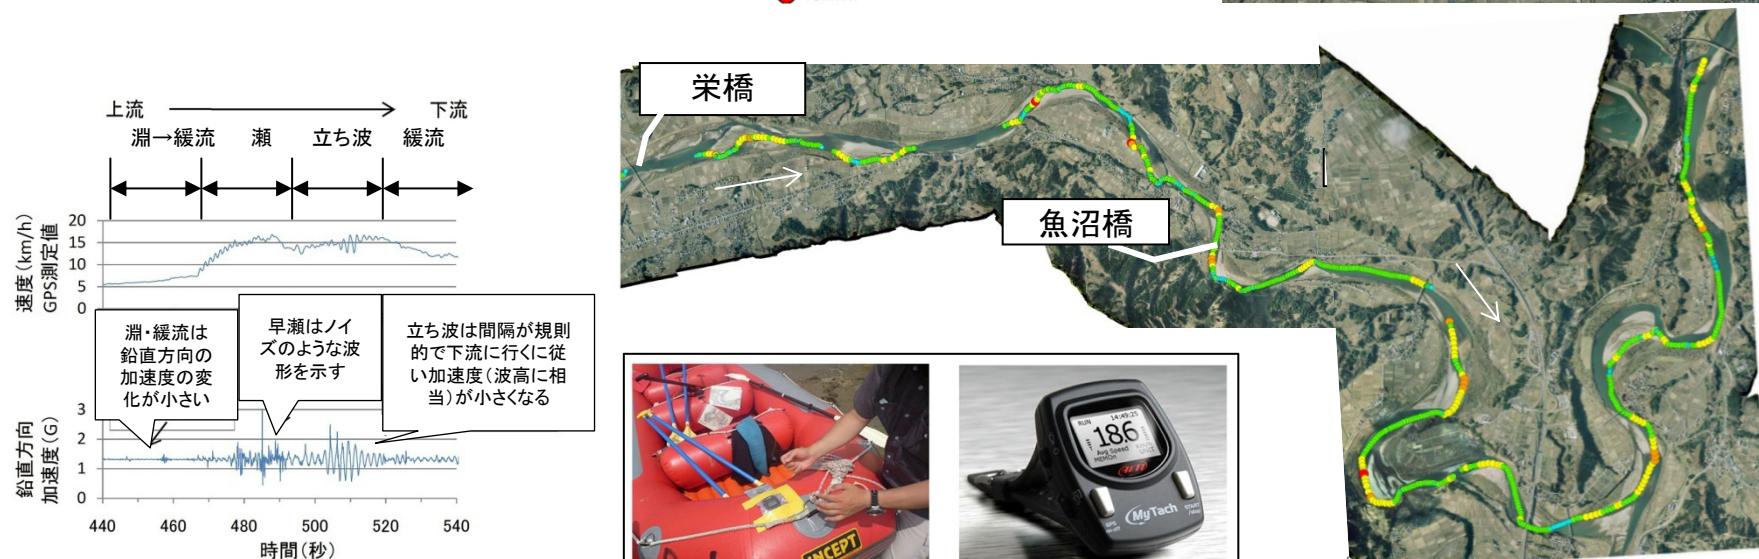
GPS内蔵加速度センサーと設置状況

- 調査は、ミオンなかさと～小千谷発電所放水口区間で実施し、各種センサーをラフティングボートに取り付けて実施した。

加速度センサー（GPS内蔵）の計測データ例

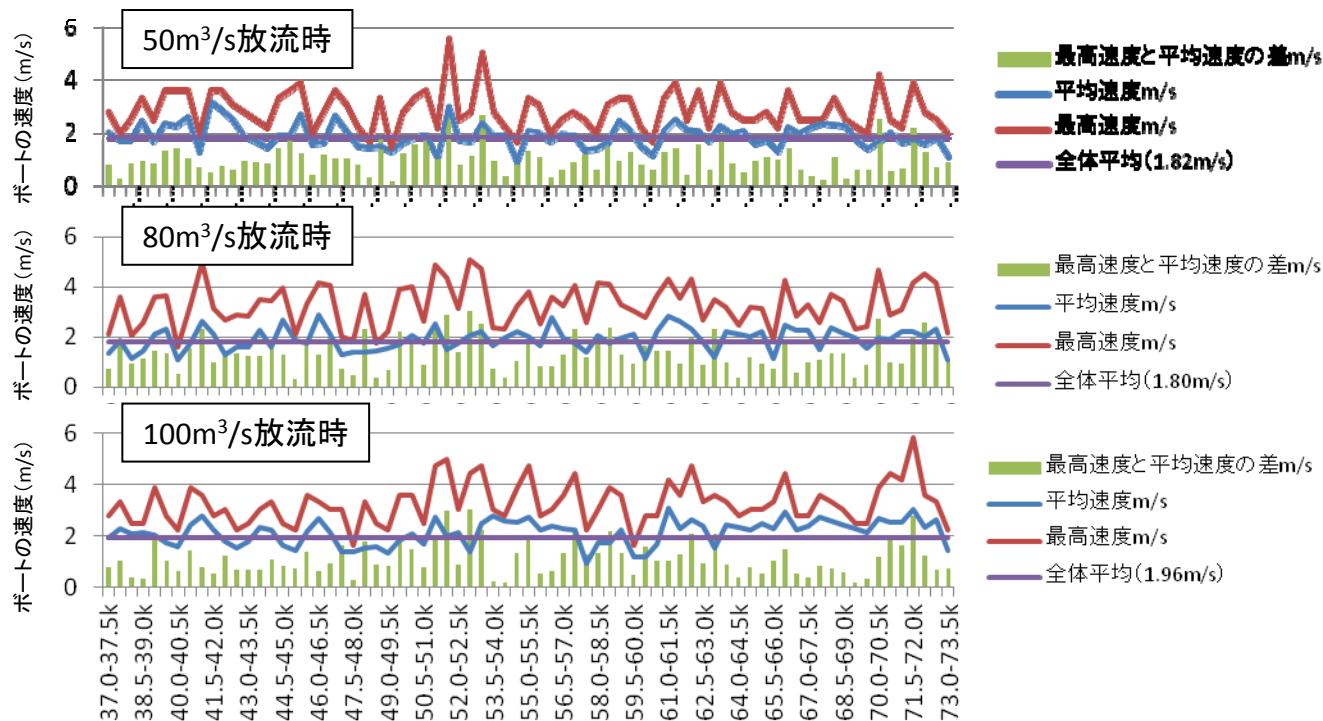
- ・0.5k毎のボートの平均速度を整理すると、流量が増加するにつれ、早い速度が占める割合が高くなっている。0.5k毎の最高速度は、80m³/s放流時が4m/s以上の占める割合が最も高い。
- ・各流量において、0.5k毎の平均速度は、概ね1m/s～3m/sと様々な速度が観測されており、ラフティングを中心とした活動的な利用が可能であった。なお、全区間の平均は、流量によらず約2m/s（約7km/h）である。

注) 各流量での通過ルートは概ね同じである

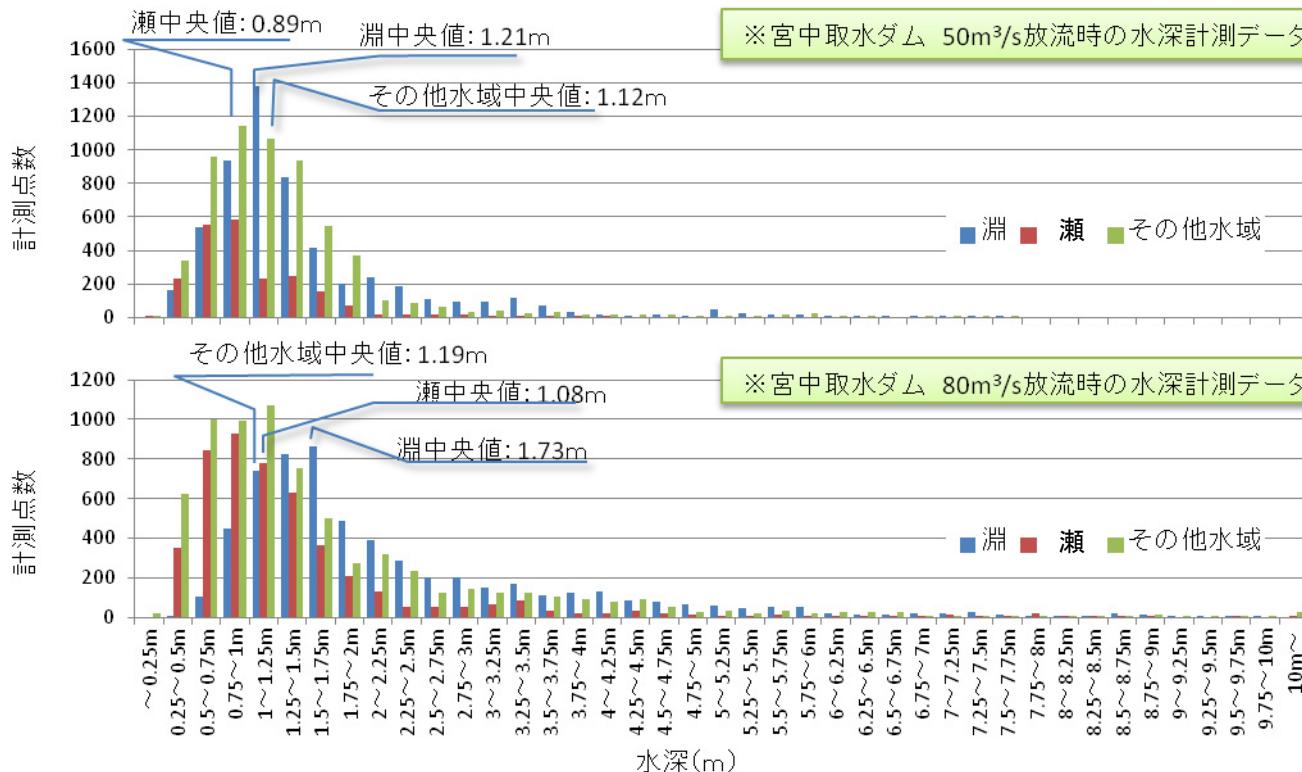
- 瀬の中で部分的に浅い水深の箇所（※1）があるものの、50m³/s放流時、80m³/s放流時において、様々な舟下りが可能な水深が確保できていた。

※1：50m³/s放流時、80m³/s放流時、100m³/s放流時で1箇所ボートが底をついて降りて通過する瀬があった。

「水環境管理に係わる目標水量・目標水質（平成3年1月、建設省河川局河川計画課）」にラフティング協会へのヒアリング結果を追記した。ラフティングは、一時的に船が通過できる水深である。

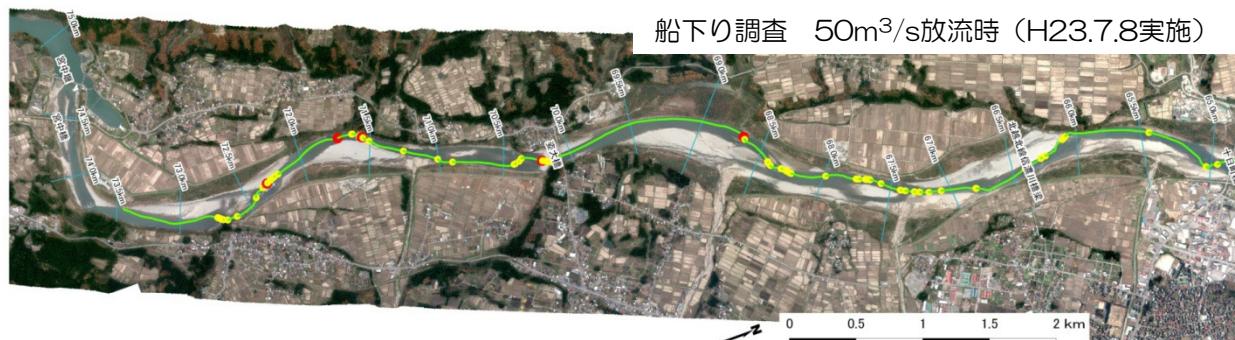
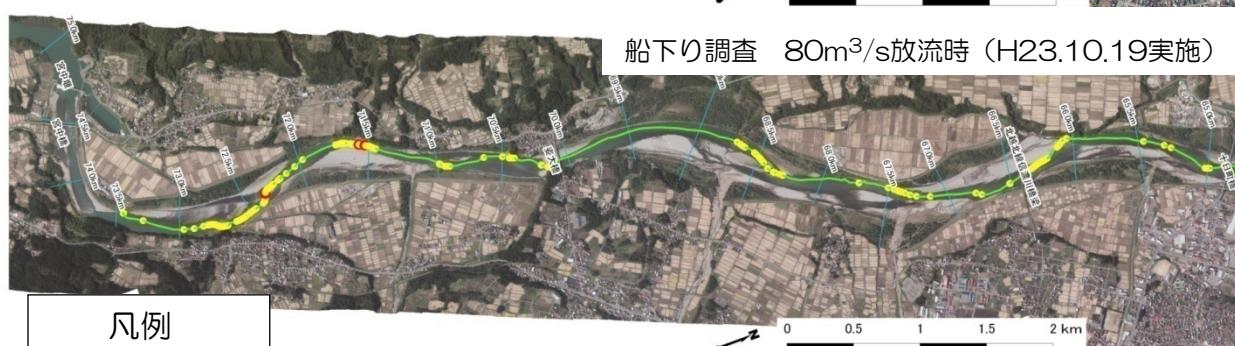
- 商業ラフティングを行っているミオンなかさと～十日町橋区間で、放流量の変化による水面の波の状態の変化について分析すると、「放流量による瀬の位置は変化が認められない」が、「放流量が増加すると瀬が長くなる傾向が認められる」。

注) 瀬は図中の黄色や赤色の丸、航路は緑
