【参考資料】
宮中取水ダム試験放流に伴う
平成24年度（3年目）補足調査結果の概要

平成25年2月19日
東日本旅客鉄道(株)

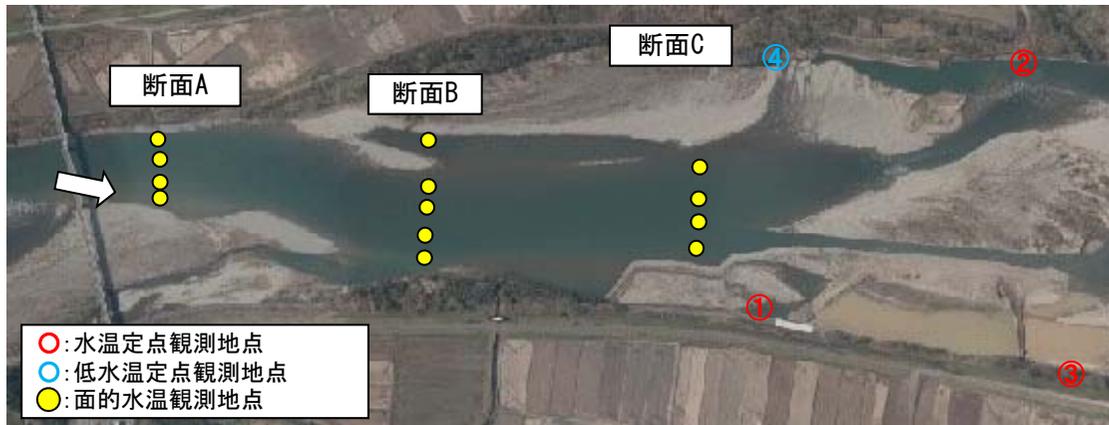
図 栄橋下流地点（写真H23.11.18 50m³/s）

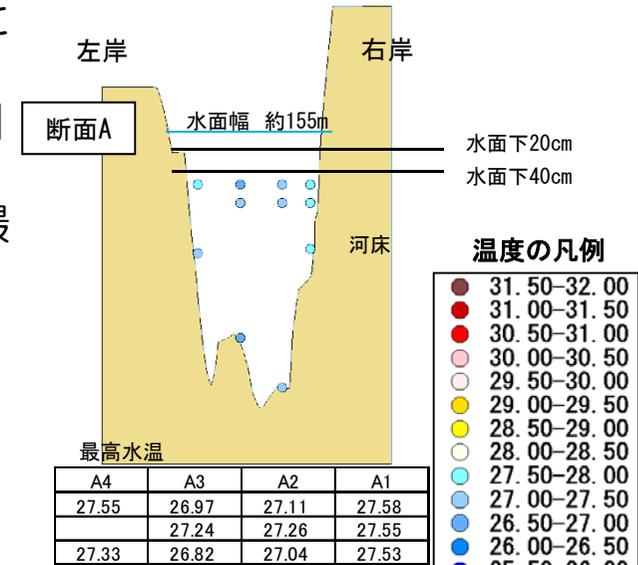
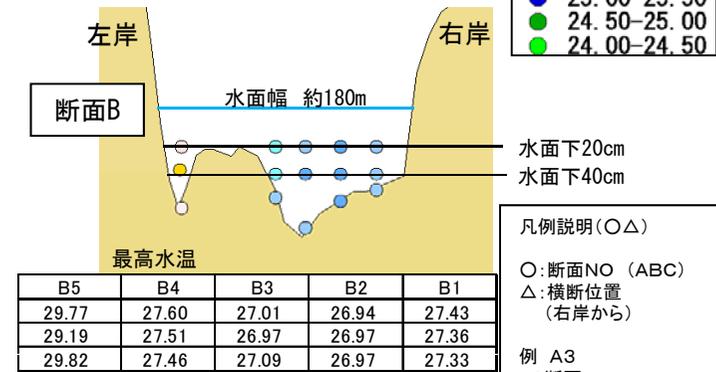
【栄橋地点：60m³/s放流時】

60m ³ /s放流時調査時 定点観測最高水温	栄橋		
	①	②	③
	27.5	27.6	27.4

- 河道中央や河床部の水温は、定点水温の最高水温より低い傾向が見られる。
- 定点調査の流水部の最高水温は、27.4～27.6℃であったが、面的水温では、0.5℃程度低い地点が確認された。

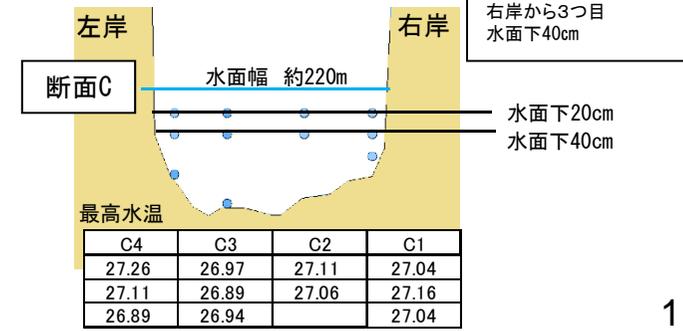
凡例説明(○△)

○: 断面NO (ABC)
 △: 横断位置 (右岸から)

例 A3
 A断面
 右岸から3つ目
 水面下40cm

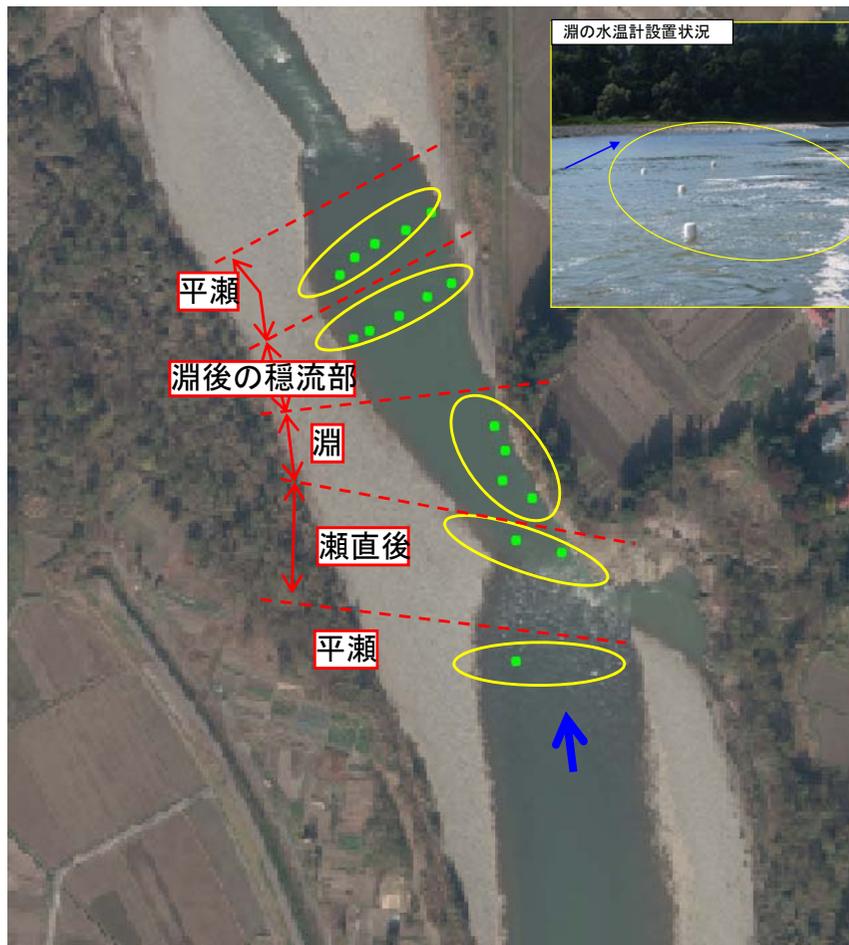
図 詳細水温分布調査箇所（岩沢地点：53.0～53.5km）

- 夏季高水温時における河川形態変化による水温低下効果の確認を目的とした、縦断的水温分布計測を実施した（調査実施日：平成24年8月8日～8月14日（60m³/s放流期間、期間最高気温30.4℃））。
- 観測期間中の最高水温時（日最高水温時前後±3時間）の平均水温の分布結果より、瀬流入前の水は、瀬、淵を通過することにより約0.2℃低下した。

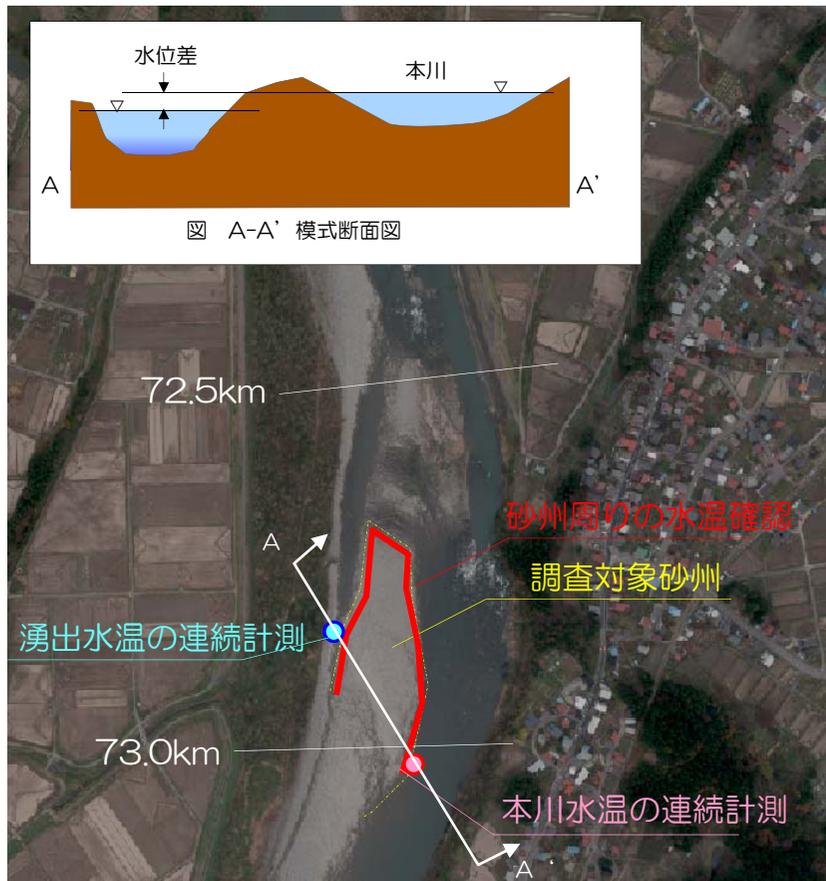
図 砂州間湧水水温調査箇所（芋沢地点：72.5～73.0km）

- 夏季高水温時における砂州内を通過することによる水温低下効果の確認を目的として、水温調査を実施した（調査実施日：平成24年8月8日～8月16日（60m³/s放流期間、期間最高気温32.5℃））。
- 砂州内伏流水の湧出箇所と想定される地点では、気温に追従することなく、平均して本川水温より3.3℃低い低水温箇所が確認された。他地点でも調査を実施しているが、同様の傾向が確認された。

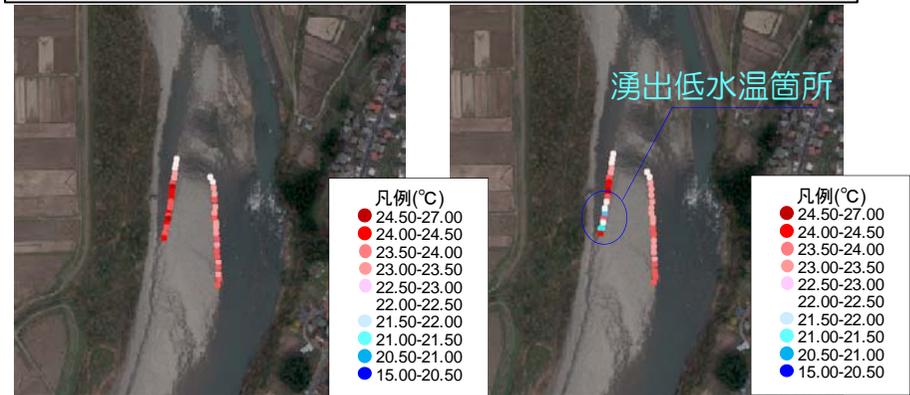
図 水温分布（表層） 図 水温分布（底層）

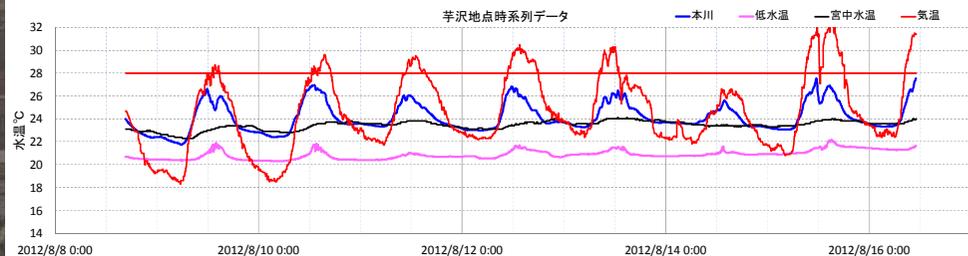
図 水温変動の時系列図

上流の宮中魚道における定点水温（観測期間高水温期平均：23.62℃）

地点	宮中魚道水温	本川水温	湧出点水温	水温差
芋沢	23.4℃	24.2℃	20.9℃	3.3℃

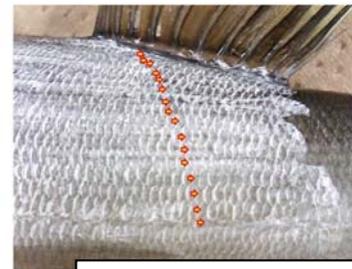
← 数えた鱗の位置（例：16枚）

側線上方横列鱗（矢印）

- ・外部形態のうち、側線上方横列鱗数及び下顎側線孔数が種苗により異なることを用いて判別した。
- ・平成24年5月に信濃川河口（野積）で捕獲されたアユ稚魚の計数結果を天然アユの指標とした（新潟県内水面水産試験場より提供）
- ・調査で採捕したアユが天然アユの指標と似ているかどうかを統計的な判別式を用いて分析した。

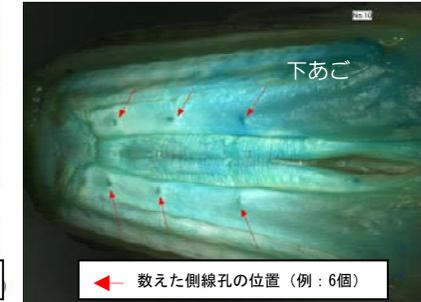
← 数えた側線孔の位置（例：6個）

下顎側線孔（矢印）
