宮中取水ダム試験放流に伴う 平成25年度(4年目)補足調査結果の概要

平成26年2月25日
東日本旅客鉄道(株)

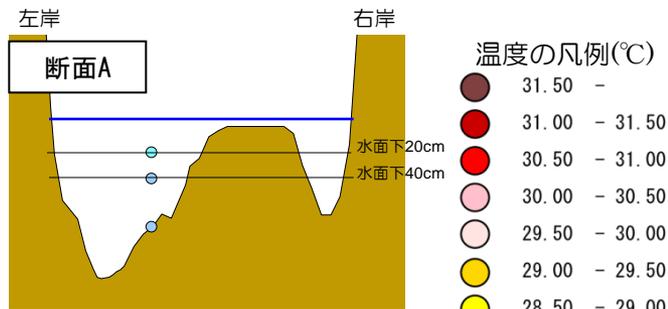
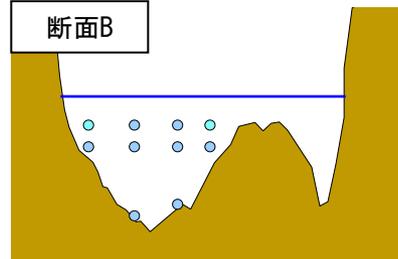
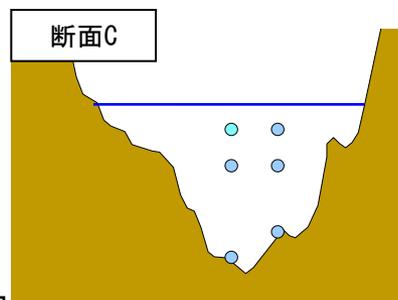
最高水温	A3
水面下20cm	27.7
水面下40cm	27.5
底面	27.0

最高水温	B5	B4	B3	B2
水面下20cm	27.5	27.4	27.2	27.5
水面下40cm	27.1	27.0	27.1	27.4
底面		27.0	27.1

最高水温	C3	C2
水面下20cm	27.1	27.2
水面下40cm	27.5	27.4
底面	27.1	27.1

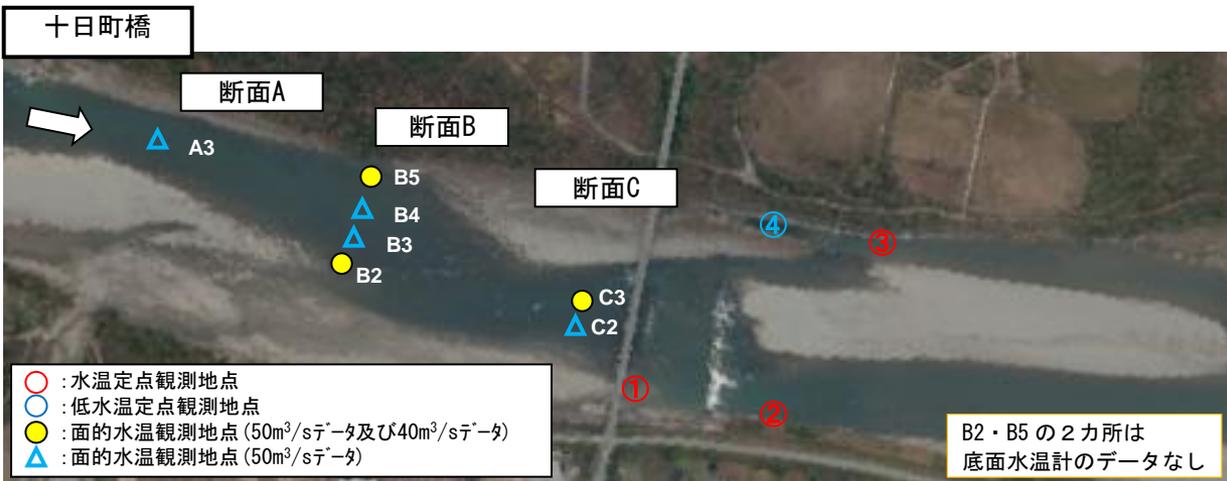
図 十日町橋地点 (写真H23.11.18 50m³/s)

50m³/s放流時（8月13日）の
 水温定点調査における最高水温 28.4℃

- 定点調査の最高水温は、28.4℃であり、面的水温調査では27.0℃～27.7℃であった。

面的最高水温
 27.0℃～27.7℃

- 夏季高水温時に河川内の断面的な水温分布状況を確認することを目的に、平成25年8月5日～平成25年8月19日（最高気温33.7℃：十日町観測所）に十日町橋、栄橋、川井大橋の定点観測地点近傍で面的水温分布調査を実施した。
 - 十日町橋地点においては、50m³/s放流時（8月13日）の定点調査地点の最高水温は28.4℃で、面的水温調査の最高水温は27.0℃～27.7℃であった。
- ※8月24日の出水により水温計の多くが流失したため、観測データは残存した水温計による一部のデータである。

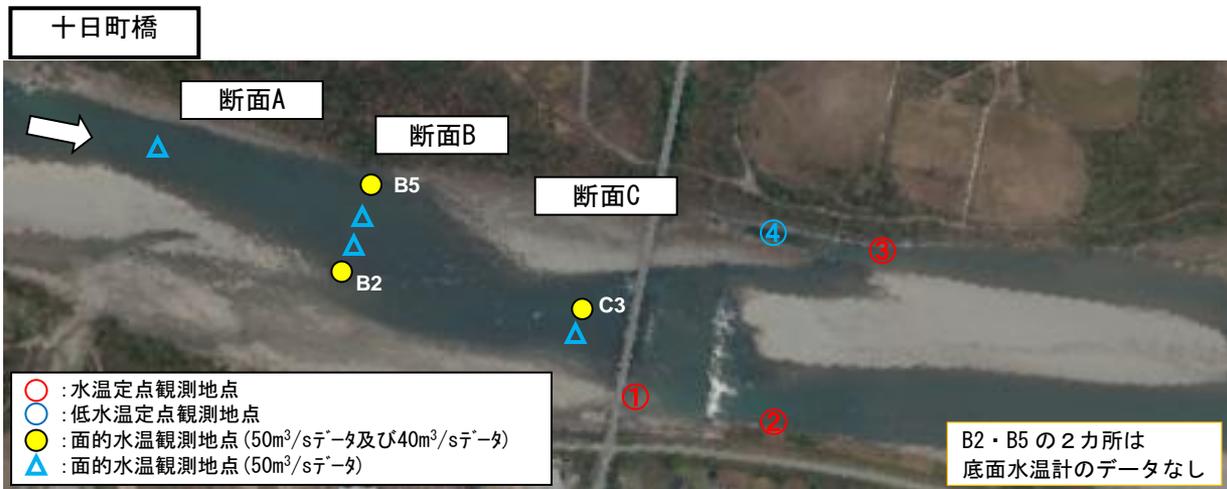
図 十日町橋地点（写真H23.11.18 50m³/s）

40m³/s放流時（8月19日）の水温定点調査における最高水温 29.1℃

- 定点調査の最高水温は、29.1℃であり、面的水温調査では27.5℃～27.9℃であった。

- 夏季高水温時に河川内の断面的な分布状況を確認することを目的に、平成25年8月5日～平成25年8月19日（最高気温33.7℃：十日町観測所）に十日町橋、栄橋、川井大橋の定点観測地点近傍で面的水温分布調査を実施した。
 - 十日町橋地点においては、40m³/s放流時（8月19日）の定点調査地点の最高水温は29.1℃で、面的水温調査の最高水温は、27.5℃～27.9℃であった。
- ※8月24日の出水により水温計の多くが流失したため、観測データは残存した水温計による一部のデータである。

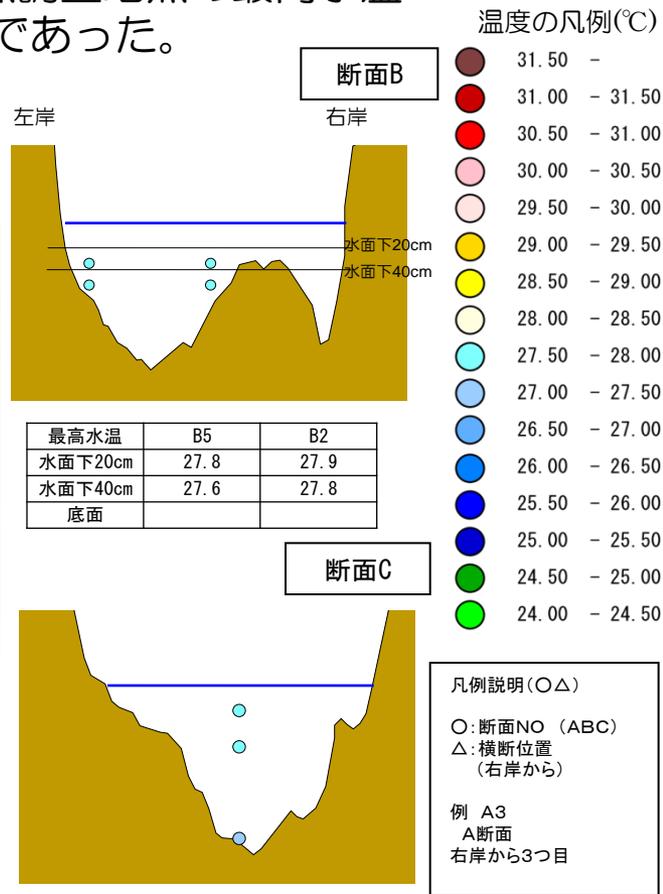
図 40m³/s放流時（8月19日）の最高水温

面的最高水温 27.5℃～27.9℃

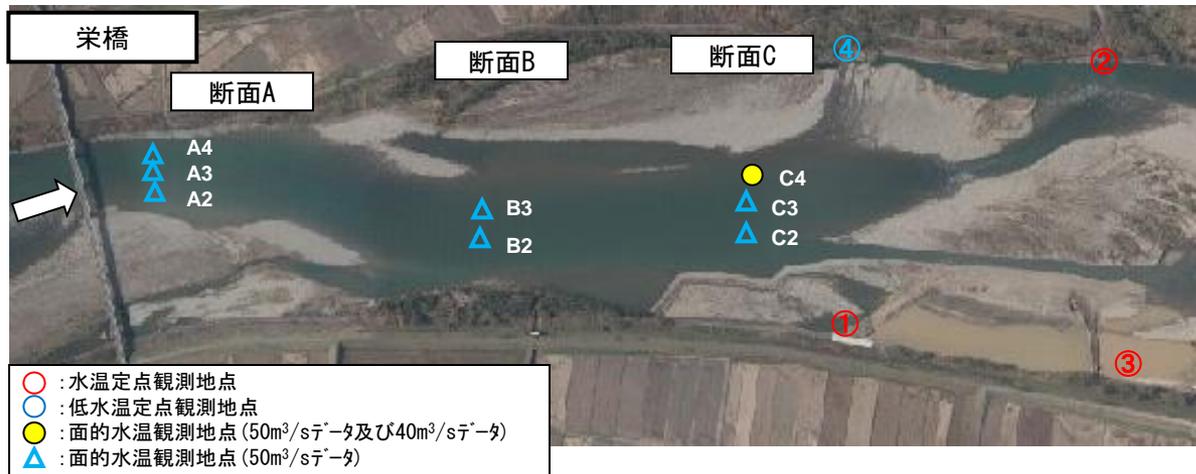
図 栄橋地点（写真H23.11.18 50m³/s）

50m³/s放流時（8月13日）の
水温定点調査における最高水温 28.6℃

- 定点調査の最高水温は、28.6℃であり、面的水温調査では28.5℃～28.8℃であった。

- 夏季高水温時に河川内の断面的な水温分布状況を確認することを目的に、平成25年8月5日～平成25年8月19日（最高気温33.7℃：十日町観測所）に十日町橋、栄橋、川井大橋の定点観測地点近傍で面的水温分布調査を実施した。
 - 栄橋地点においては、50m³/s放流時（8月13日）の定点調査地点の最高水温は28.6℃で、面的水温調査の最高水温は28.5℃～28.8℃であった。
- ※8月24日の出水により水温計の多くが流失したため、観測データは残存した水温計による一部のデータである。

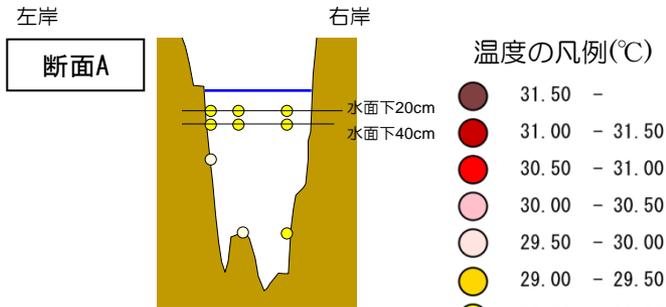
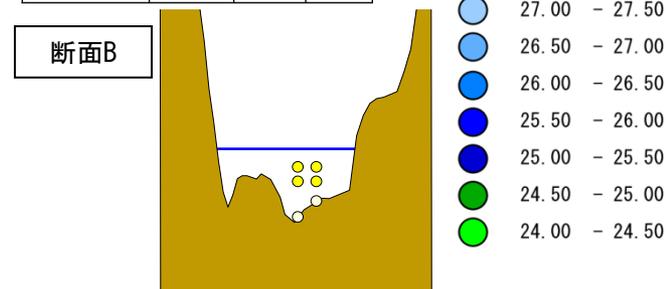
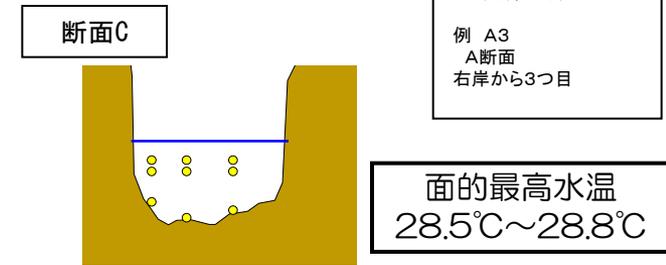
図 50m³/s放流時（8月13日）の最高水温

最高水温	A4	A3	A2
水面下20cm	28.5	28.5	28.6
水面下40cm	28.6	28.5	28.5
底面	28.5	28.5	28.6

最高水温	B3	B2
水面下20cm	28.6	28.8
水面下40cm	28.5	28.7
底面	28.5	28.5

面的最高水温
28.5℃～28.8℃

最高水温	C4	C3	C2
水面下20cm	28.8	28.6	28.6
水面下40cm	28.8	28.6	28.6
底面	28.6	28.5	28.6

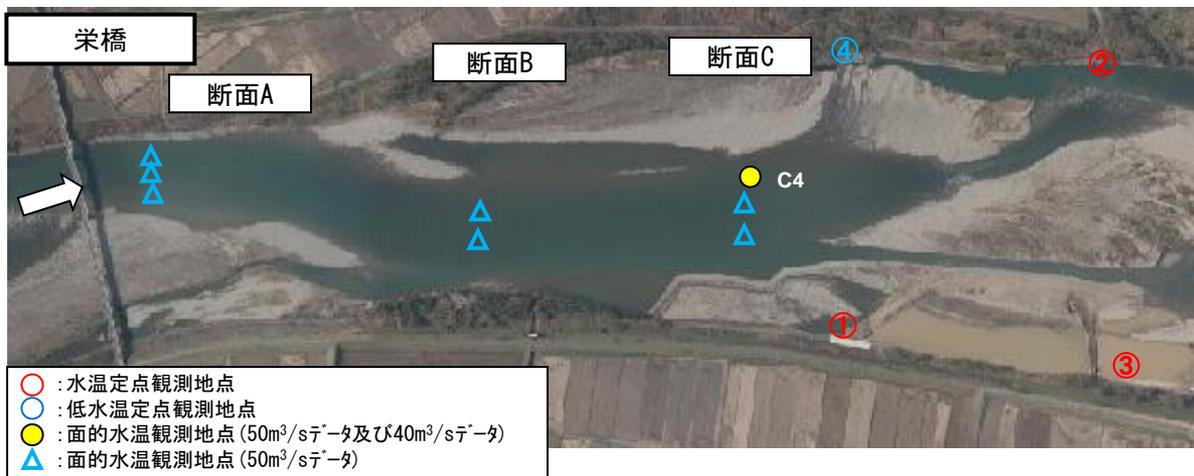
図 栄橋地点 (写真H23.11.18 50m³/s)

○ : 水温定点観測地点
 ○ : 低水温定点観測地点
 ● : 面的水温観測地点 (50m³/s⁺〜⁻及び40m³/s⁺〜⁻)
 ▲ : 面的水温観測地点 (50m³/s⁺〜⁻)

40m³/s放流時（8月19日）の
 水温定点調査における最高水温 29.2℃

- 定点調査の最高水温は、29.2℃であり、面的水温調査では29.3℃であった。

- 夏季高水温時に河川内の断面的な水温分布状況を確認することを目的に、平成25年8月5日～平成25年8月19日（最高気温33.7℃：十日町観測所）に十日町橋、栄橋、川井大橋の定点観測地点近傍で面的水温分布調査を実施した。
- 栄橋地点においては、40m³/s放流時（8月19日）の定点調査地点の最高水温は29.2℃で、面的水温調査の最高水温は29.3℃であった。
- ※8月24日の出水により水温計の多くが流失したため、観測データは残存した水温計による一部のデータである。

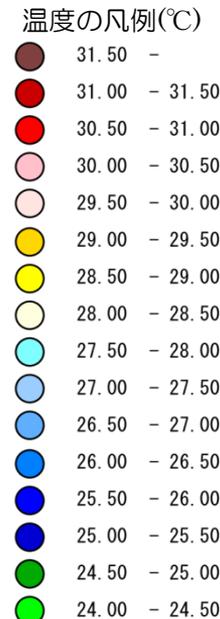
図 40m³/s放流時（8月19日）の最高水温

最高水温	C4
水面下20cm	29.3
水面下40cm	29.3
底面	29.3

面的最高水温
 29.3℃

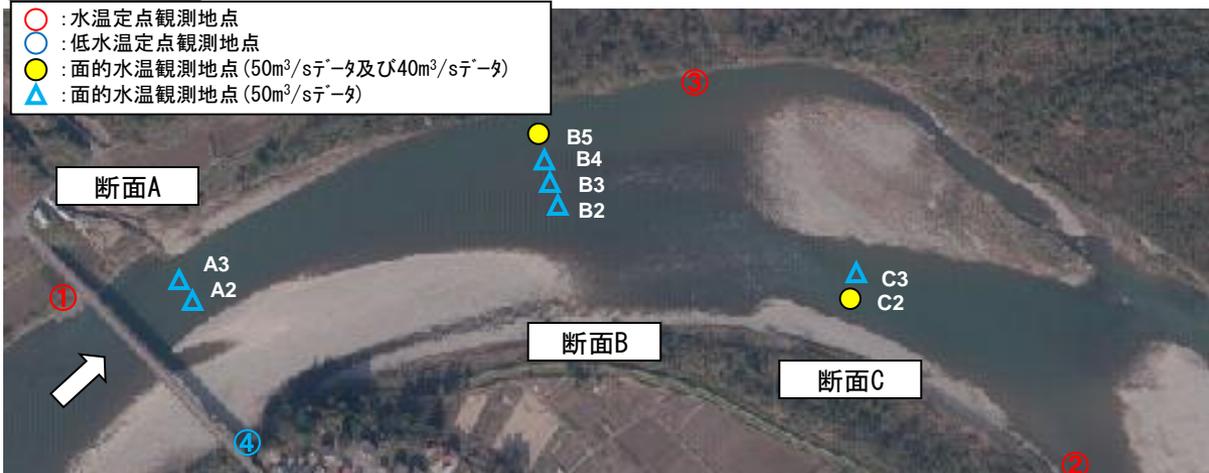
図 川井大橋地点（写真H23.11.18 50m³/s）

- ：水温定点観測地点
- ：低水温定点観測地点
- ：面的水温観測地点 (50m³/sデータ及び40m³/sデータ)
- △：面的水温観測地点 (50m³/sデータ)

50m³/s放流時（8月13日）の
水温定点調査における最高水温 29.1℃

- 定点調査の最高水温は、29.1℃であり、面的水温調査では28.2℃～28.5℃であった。

- 夏季高水温時に河川内の断面的な水温分布状況を確認することを目的に、平成25年8月5日～平成25年8月19日（最高気温33.7℃：十日町観測所）に十日町橋、栄橋、川井大橋の定点観測地点近傍で面的水温分布調査を実施した。
 - 川井大橋地点においては、50m³/s放流時（8月13日）の定点調査地点の最高水温は29.1℃で、面的水温調査の最高水温では、28.2℃～28.5℃であった。
- ※8月24日の出水により水温計の多くが流失したため、観測データは残存した水温計による一部のデータである。

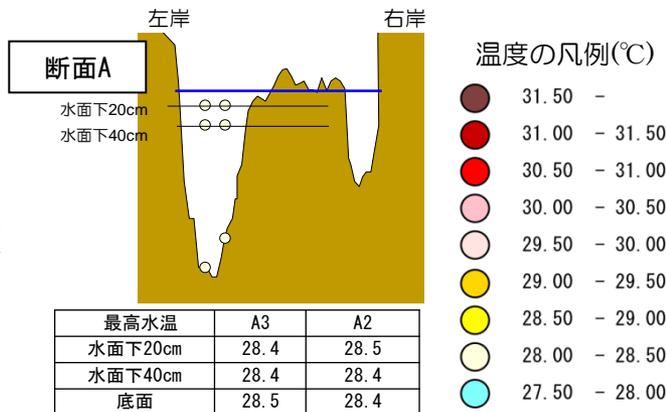
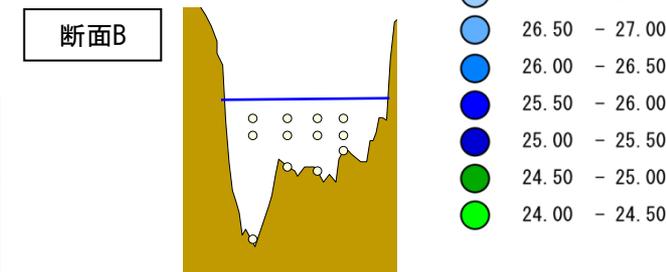
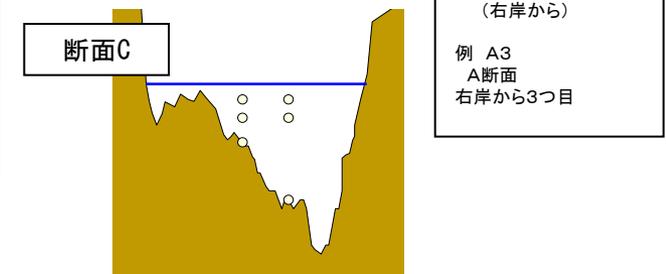
図 50m³/s放流時（8月13日）の最高水温

最高水温	C3	C2
水面下20cm	28.3	28.4
水面下40cm	28.4	28.4
底面	28.3	28.5

面的最高水温
28.2℃～28.5℃

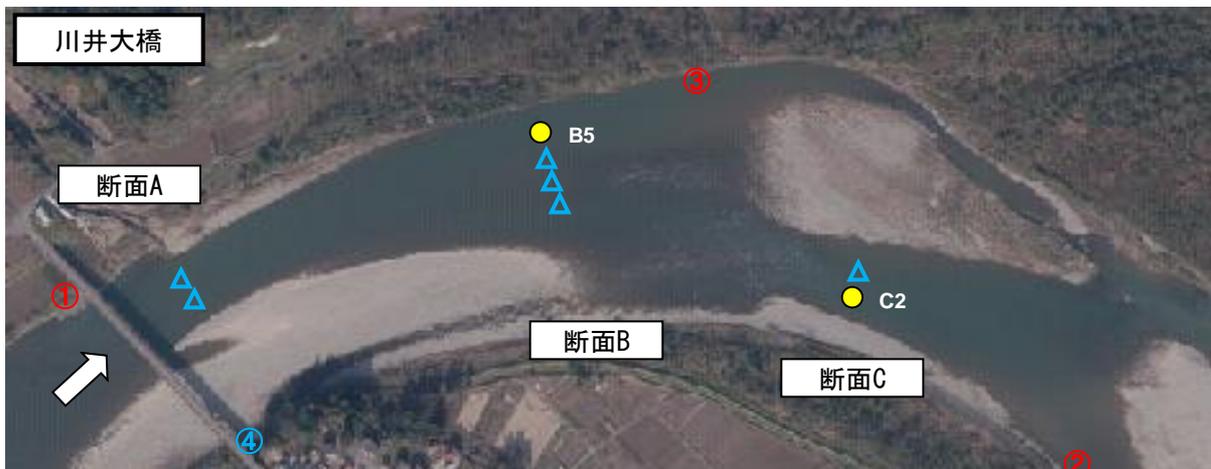
図 川井大橋地点（写真H23.11.18 50m³/s）

- : 水温定点観測地点
- : 低水温定点観測地点
- : 面的水温観測地点 (50m³/sデータ及び40m³/sデータ)
- △ : 面的水温観測地点 (50m³/sデータ)

40m³/s放流時（8月19日）の
水温定点調査における最高水温 29.7℃

- 定点調査の最高水温は、29.7℃であり、面的水温調査では28.7℃～29.2℃であった。

- 夏季高水温時に河川内の断面的な水温分布状況を確認することを目的に、平成25年8月5日～平成25年8月19日（最高気温33.7℃：十日町観測所）に十日町橋、栄橋、川井大橋の定点観測地点近傍で面的水温分布調査を実施した。
 - 川井大橋地点においては、40m³/s放流時（8月19日）の定点調査地点の最高水温は29.7℃で、面的水温調査の最高水温では、28.7℃～29.2℃であった。
- ※8月24日の出水により水温計の多くが流失したため、観測データは残存した水温計による一部のデータである。

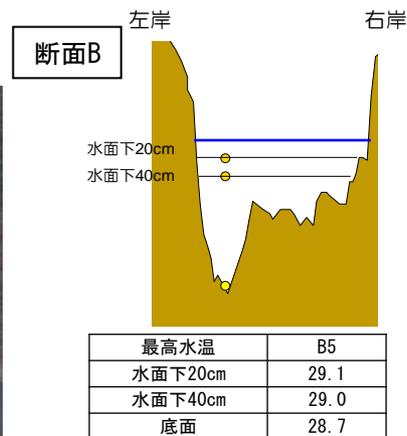
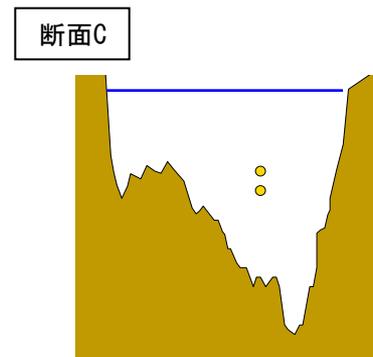
図 40m³/s放流時（8月19日）の最高水温

面的最高水温
28.7℃～29.2℃

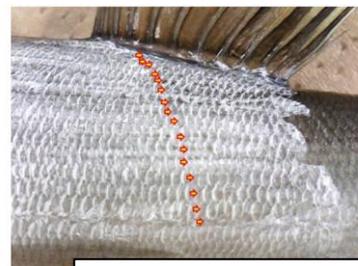
側線上方横列鱗（矢印）

← 数えた鱗の位置（例：16枚）

- ・外部形態のうち、側線上方横列鱗数及び下顎側線孔数が種苗により異なることを用いて判別した。
- ・平成25年5月に信濃川河口（野積）で捕獲されたアユ稚魚の計数結果を天然アユの指標とした（新潟県内水面水産試験場より提供）
- ・調査で採捕したアユが天然アユの指標と似ているかどうかを統計的な判別式を用いて分析した。

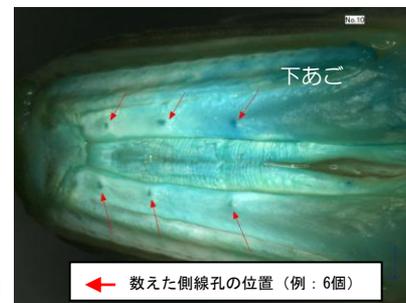
下顎側線孔（矢印）

← 数えた側線孔の位置（例：6個）
