関川の流域図

関川は、妙高市にある焼山（2,400m）から上越市までを流れる約64kmの大川です。このうち人口や資産が集中する河口から12.2km（保倉川の1.6kmを含む）を国（高田河川国道事務所）が整備・管理を行っています。

姫川の流域図

姫川は、長野県白馬村にある姫川源流から糸魚川市までを流れる約60kmの大川です。このうち人口、資産の集中する河口から11.0kmを国（高田河川国道事務所）が整備・管理を行っています。

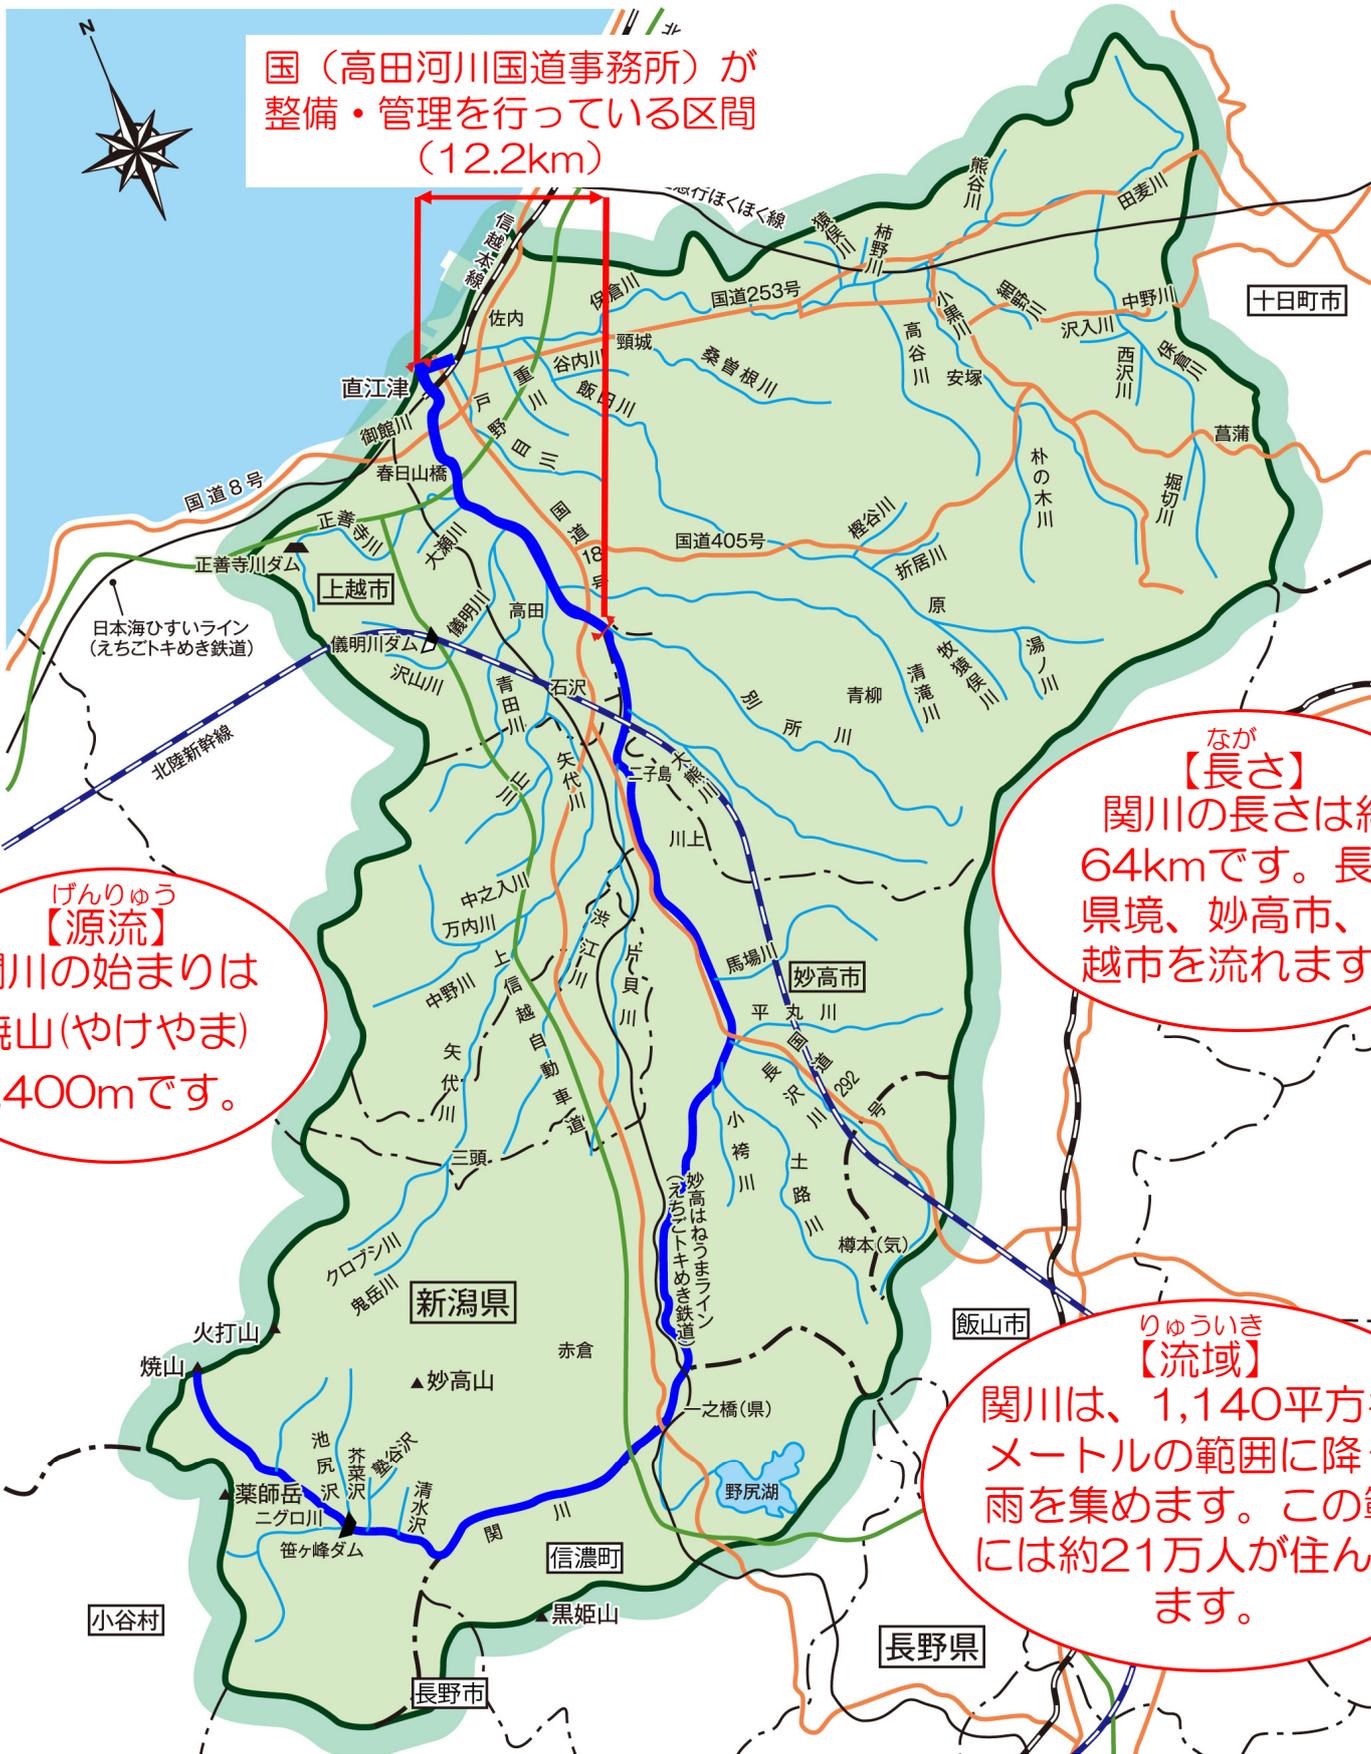
国（高田河川国道事務所）が
 整備・管理を行っている区間
 （12.2km）

げんりゅう
【源流】
 関川の始まりは
 焼山(やけやま)
 2,400mです。

なが
【長さ】
 関川の長さは約
 64kmです。長野
 県境、妙高市、上
 越市を流れます。

りゅういき
【流域】
 関川は、1,140平方キロ
 メートルの範囲に降った
 雨を集めます。この範囲
 には約21万人が住んでい
 ます。

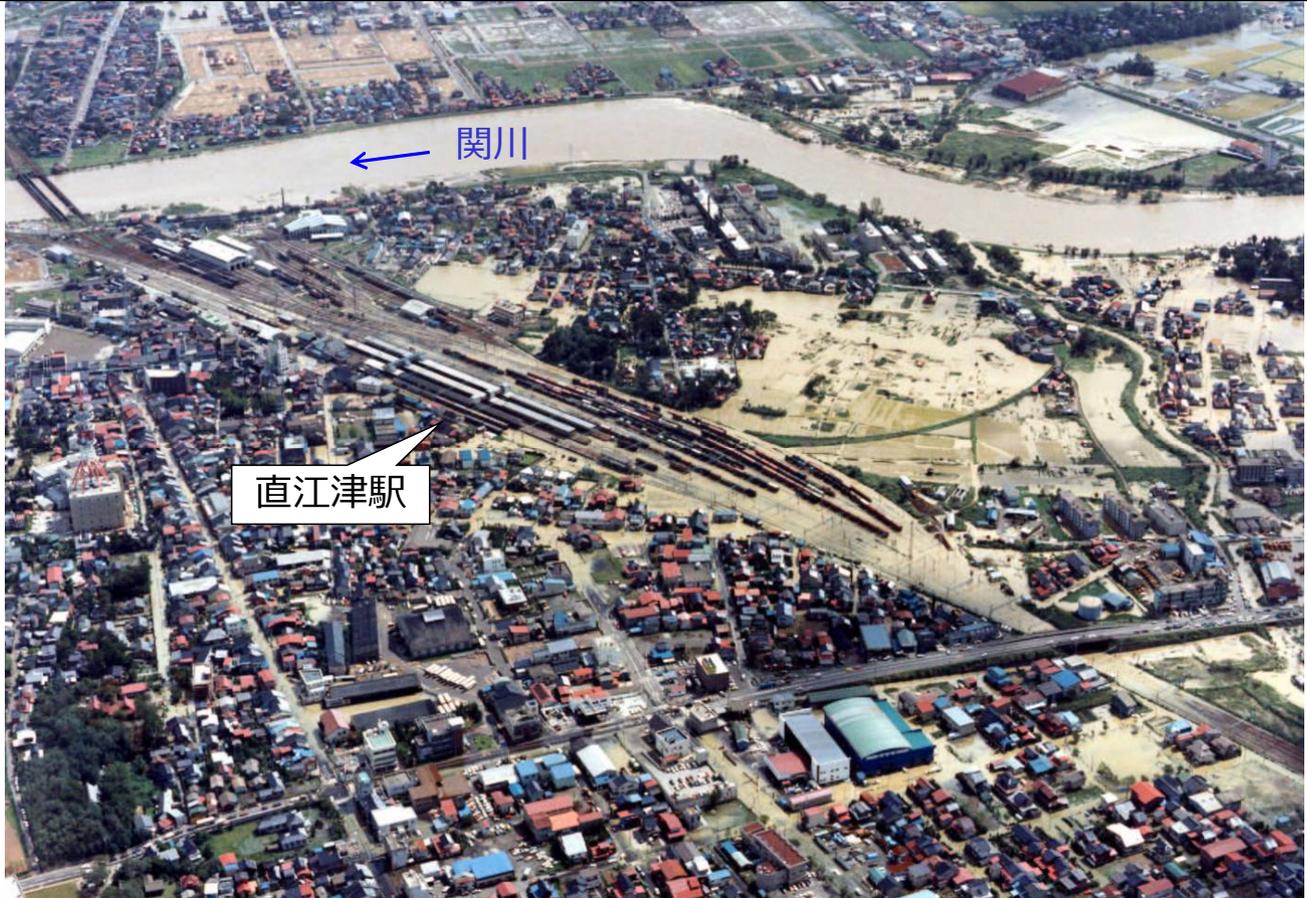
【昭和57年9月洪水】川幅を広げる前は洪水時に浸水被害が見られました。

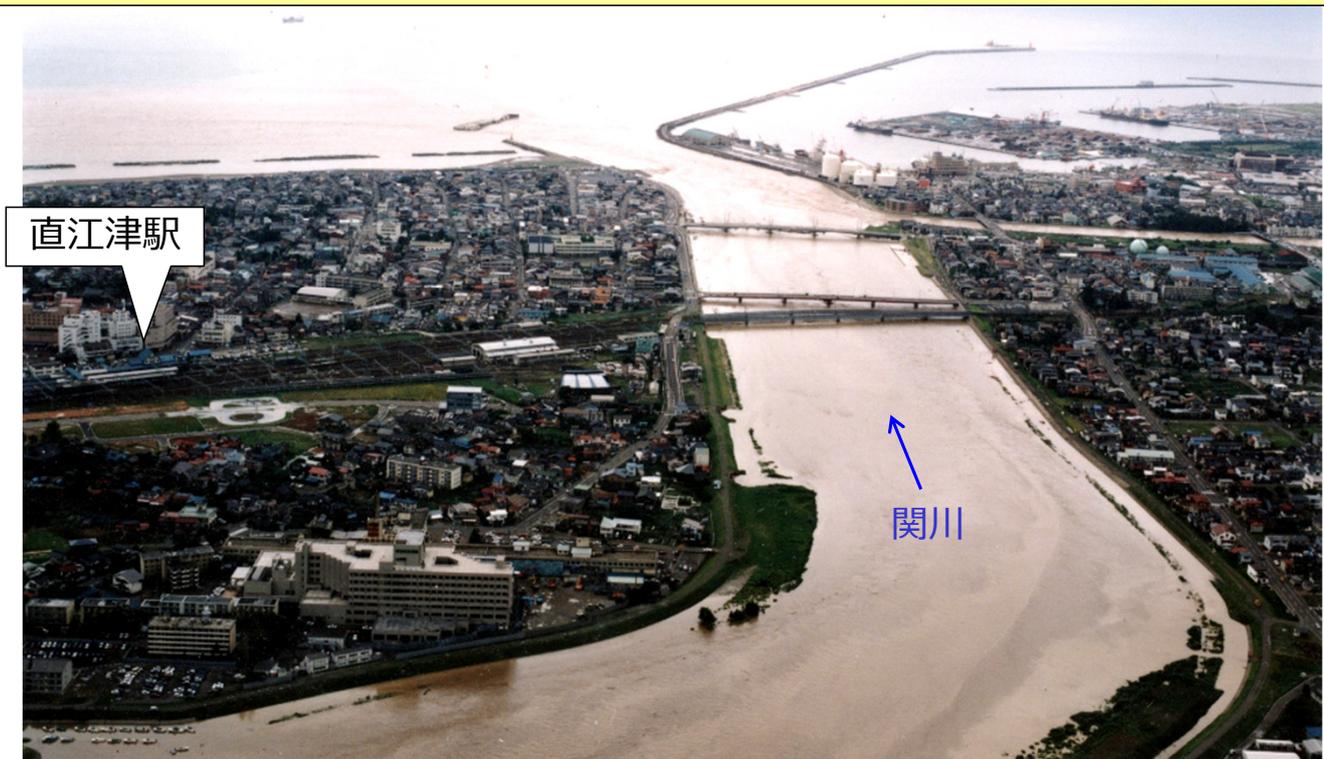
【平成7年7月洪水】河川整備により、既往最大（過去最大）の洪水流量であったにも関わらず浸水被害は見られませんでした。

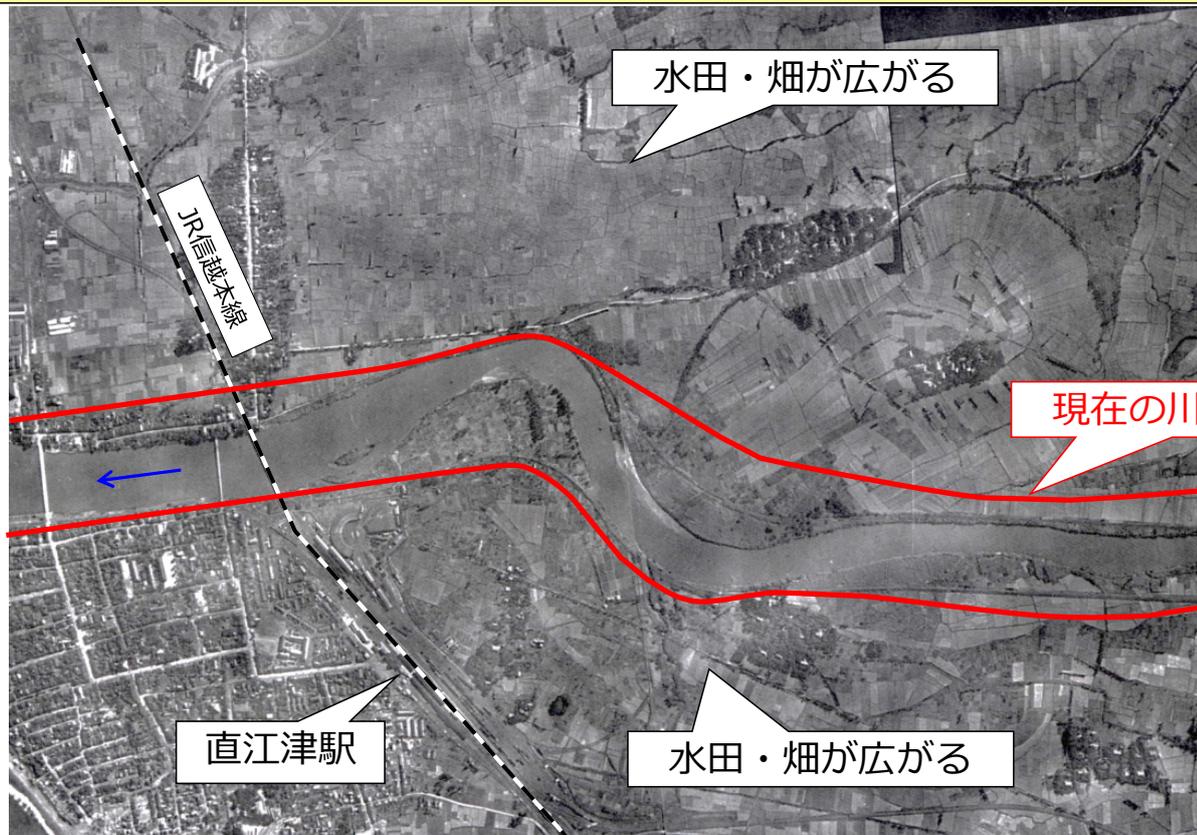
【昭和21年(1946)】川幅を広げる前の状態。

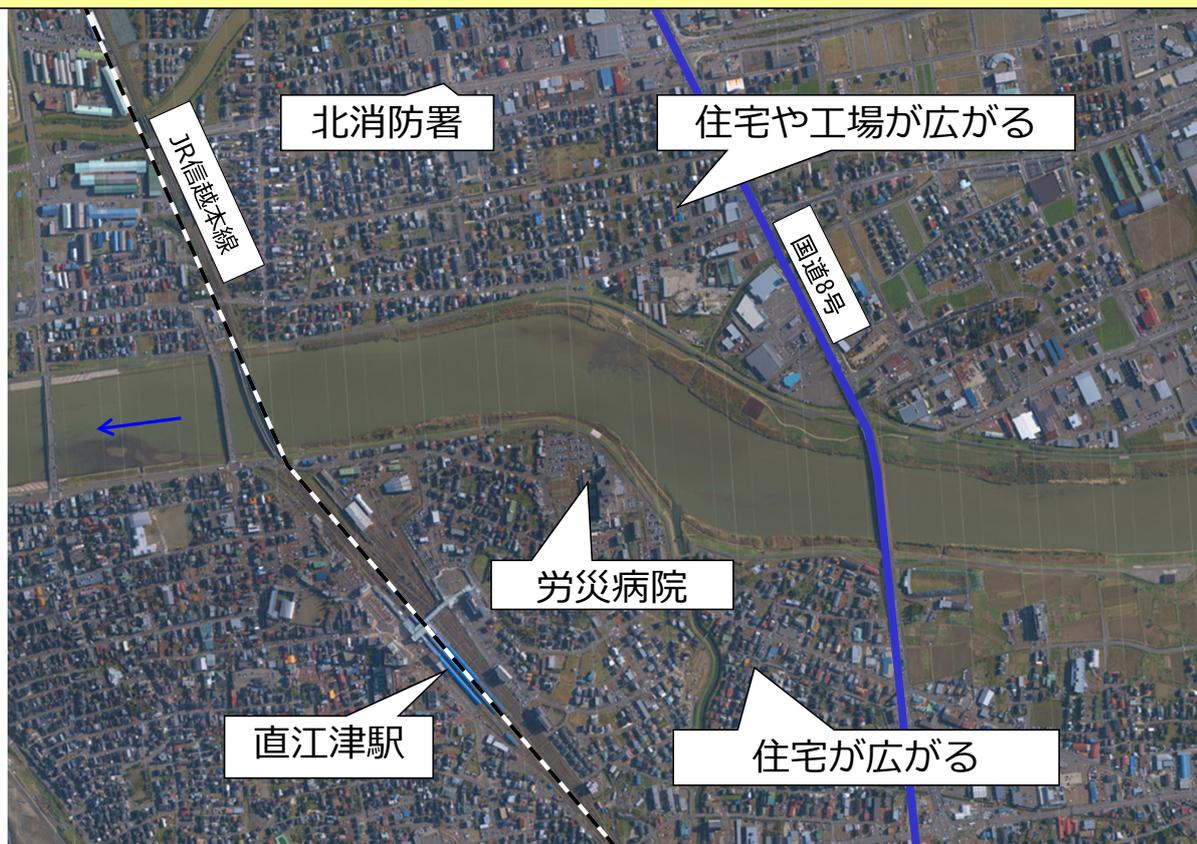
【平成22年(2010)】川幅を広げまっすぐに近い形にしたことにより、洪水に対する安全度が高まったため、関川周辺には住宅や工場が広がりました。

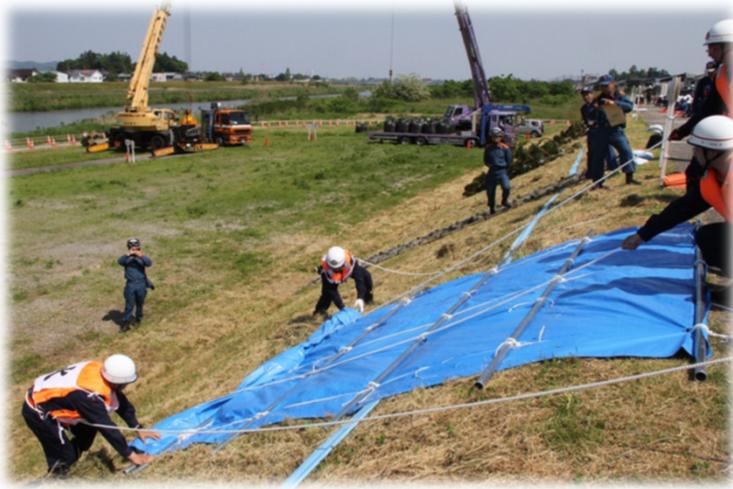
堤防が削れるのを防ぐためのシート張工

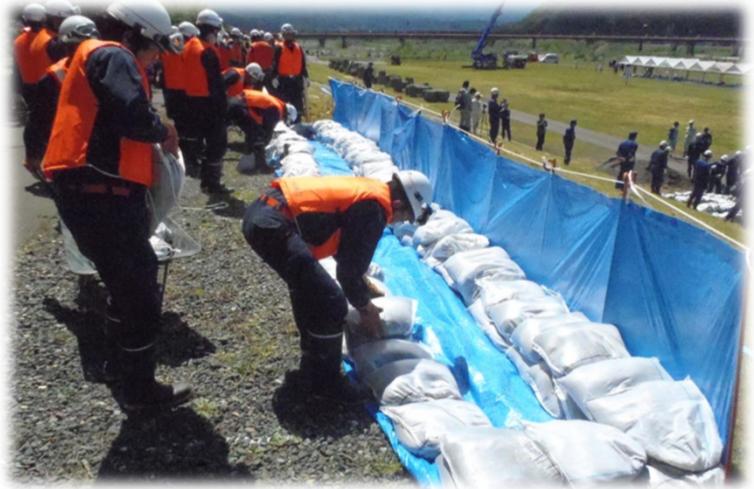
水が堤防を越えるのを防ぐ積み土のう工

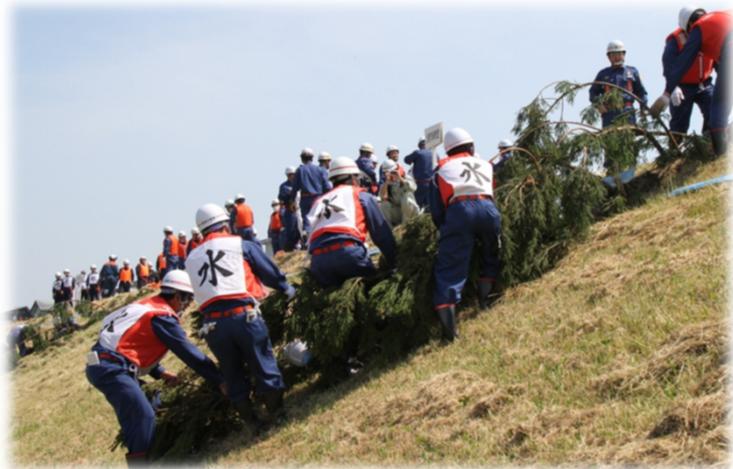
堤防を強い流れから守るための木流し工

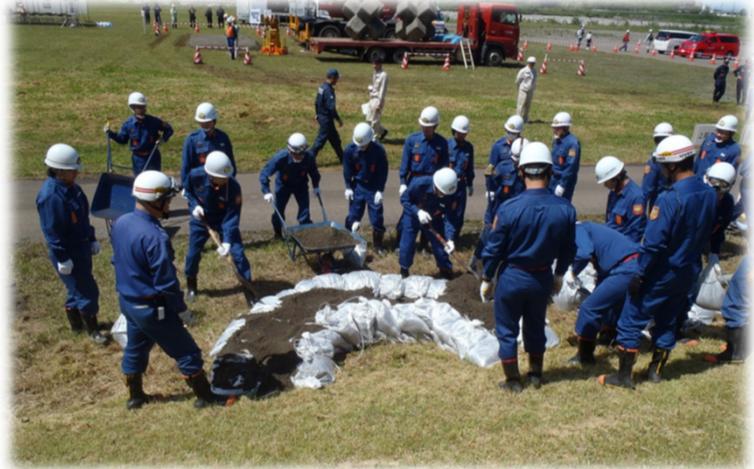
堤防からの漏水を弱める月の輪工

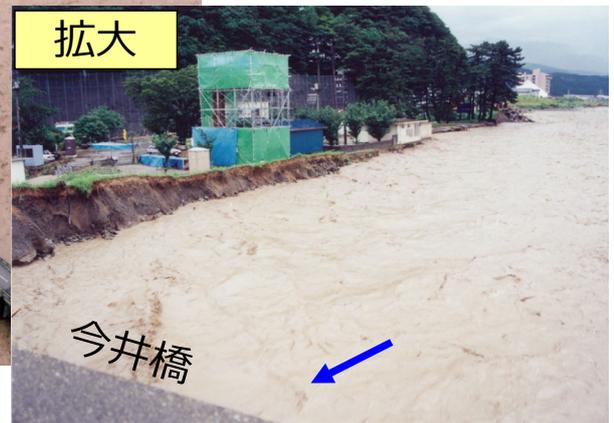
姫川（糸魚川市上刈）

平成7年7月洪水では、上流から流出した土砂が混じった激しい流れにより堤防が壊れました。高田河川国道事務所では、激しい流れでも堤防が壊れにくくなるよう、堤防の川側に護岸工や根固工を設置し、堤防を強化しています。

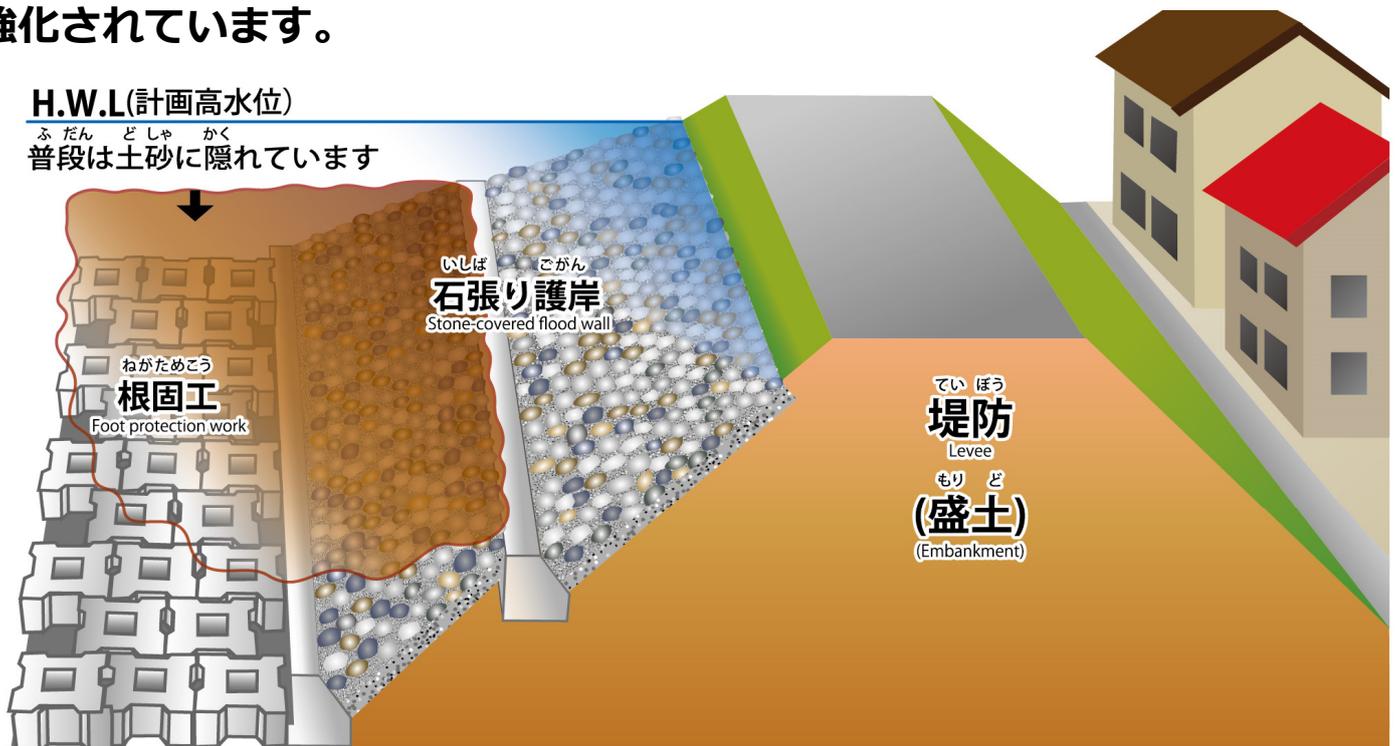
姫川の堤防は、コンクリートブロックの基礎（根固工）と石張り（石張り護岸）で強化されています。

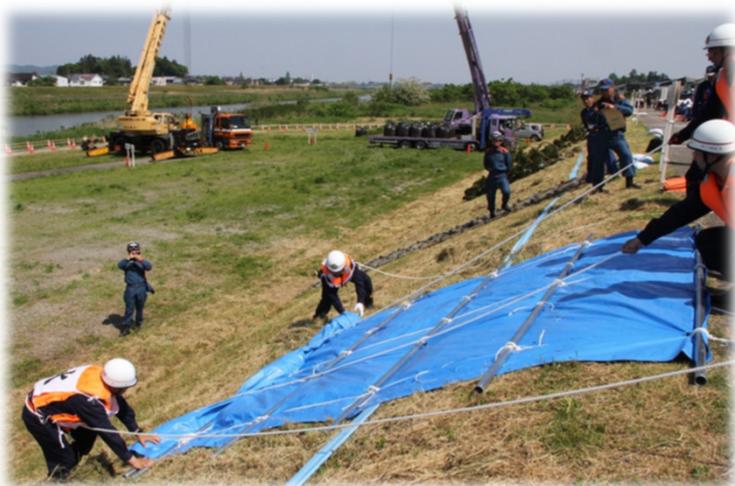
堤防が削れるのを防ぐためのシート張工

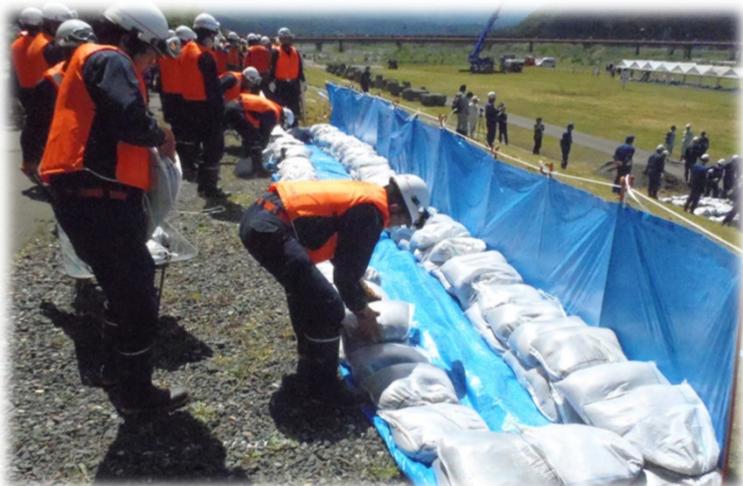
水が堤防を越えるのを防ぐ積み土のう工

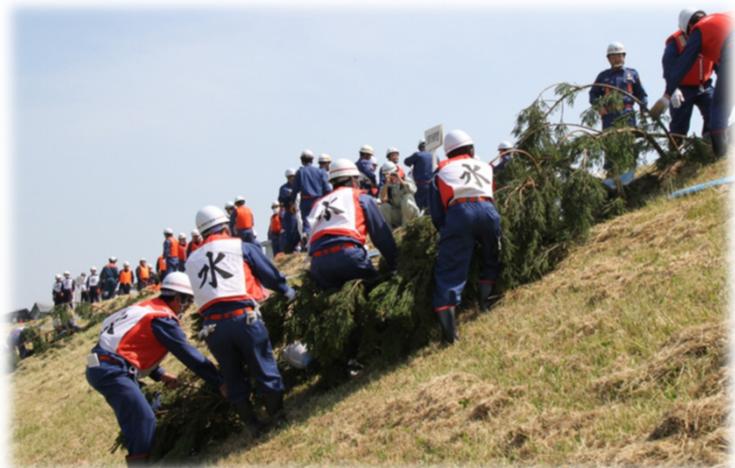
堤防を強い流れから守るための木流し工

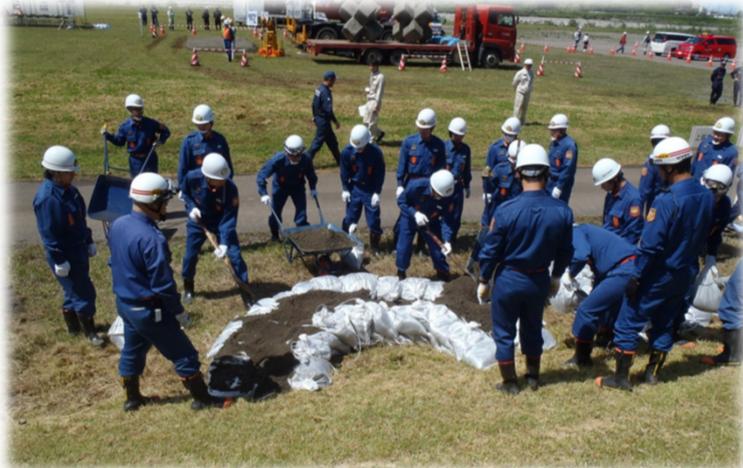
堤防からの漏水を弱める月の輪工
