工事現場での 電気安全のしおり

感電事故を起こさないために

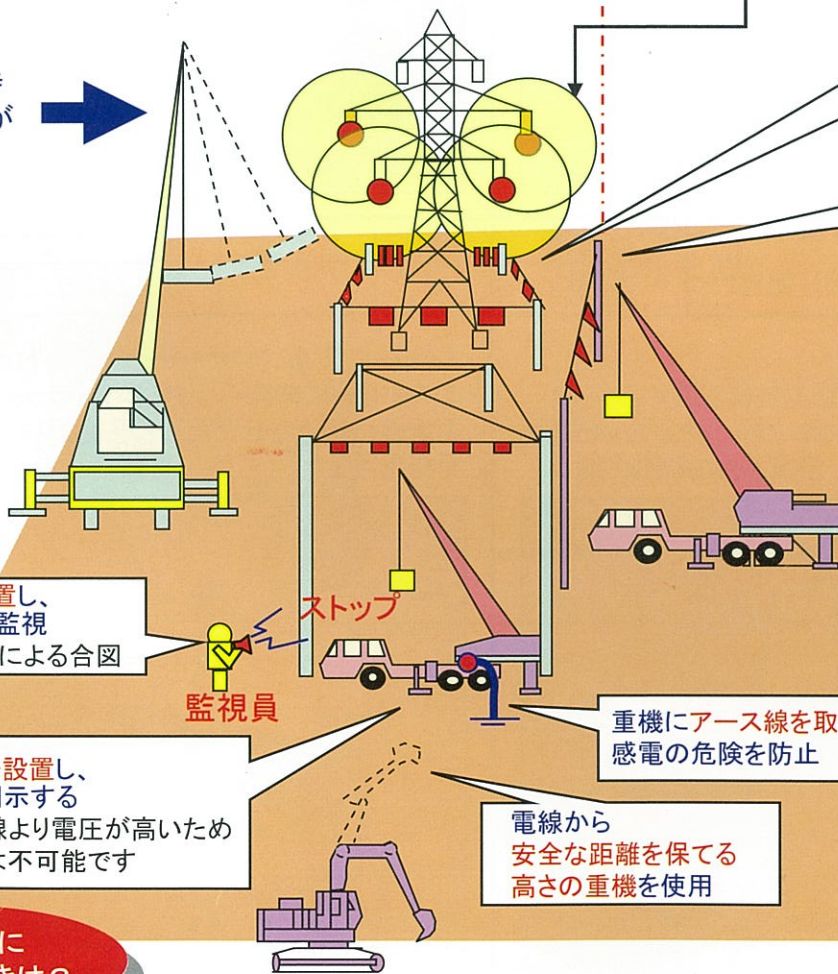
鉄塔等を防護で区画し、重機による設備損傷を防止

側面を区画し、側面からの接近を防止する

専任監視員を配置し、重機使用範囲の監視
*ハンドマイク等による合図

重機にアース線を取付け感電の危険を防止

上空に防護施設を設置し、重機使用範囲を明示する
*送電線は配電線より電圧が高いため防護管の使用は不可能です

電線から安全な距離を保てる高さの重機を使用

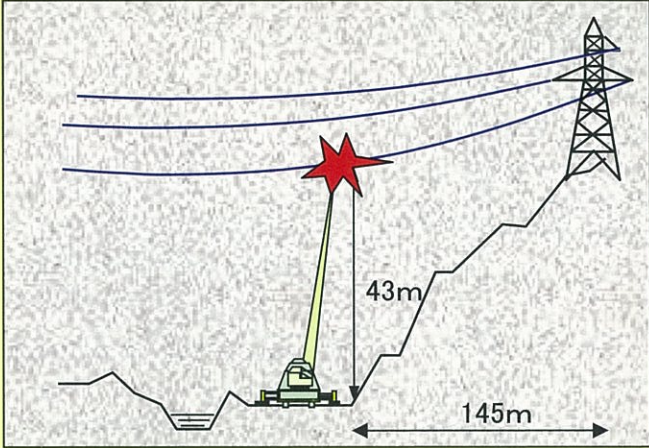
事例1	宮城県	発 生 平成16年9月	送電線 66kV	事例2	新潟県	発 生 平成17年1月	送電線 66kV
<p>ダム建設現場で水圧管路コンクリート工に伴う型枠・足場材を外して50tラフタークレーンで移動中、クレーンブームが電線に接近したため、送電線から放電し、停電事故を発生させた。</p>

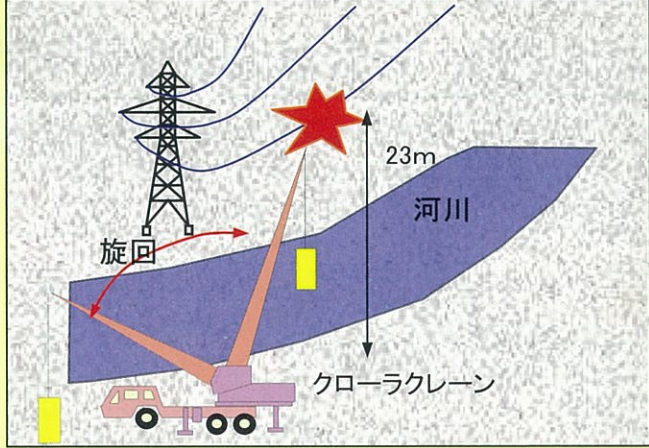
<p>地震復旧の工事資材の鉄骨を、荷卸場から資材置場に移動中、クローラークレーンブームを電線に接近させ過ぎたため、電線より放電し、停電事故を発生させた。(計画外で作業を開始した)</p>

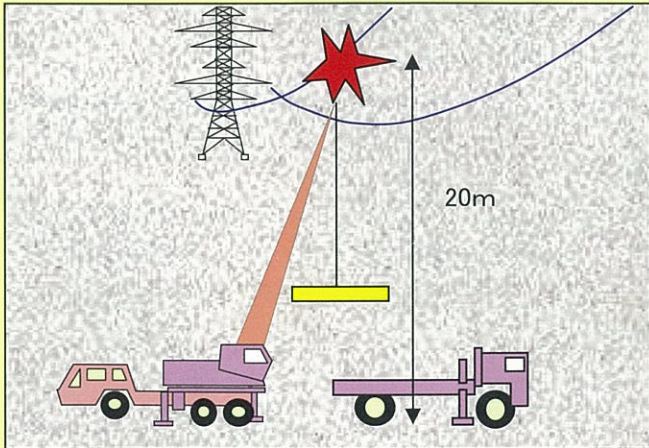
事例3	山形県	発 生 平成17年1月	送電線 66kV	事例4	秋田県	発 生 平成17年2月	送電線 66kV
<p>エコタウンセンター構内でトラッククレーンを使用し、トラックに積まれた工事用資材である鉄骨を資材置場に降ろす途中に、誤ってクレーンブームを電線に接近させたため放電し、停電事故を発生させた。</p>

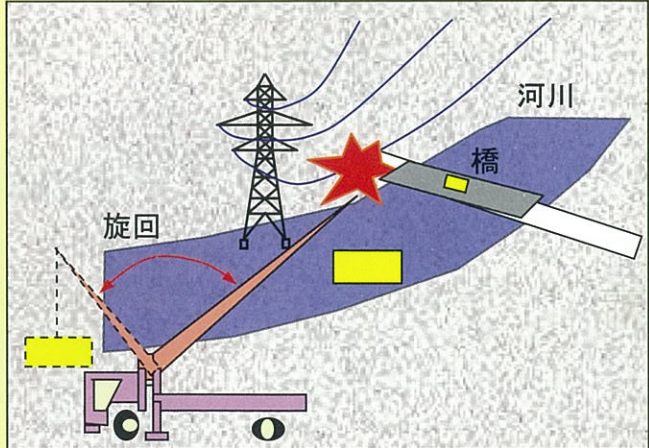
<p>道路橋梁工事で、ガードレール束(1t)を積載トラックより橋中央に荷降ろしする際にトラッククレーンブームを電線に接近させたため、電線より放電し、停電事故を発生させた。(本体工事終了後のスポット作業)</p>

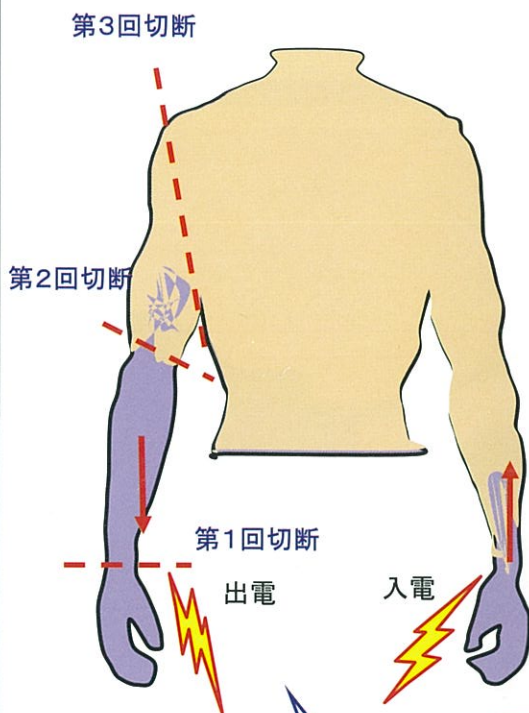
作業員災害 感電による傷跡の症例・・・腕の切断

第1回切断

火傷により開いた穴より手全体が腐ってしまったため。

第2回切断

第1回切断部より腐り始め、膿みが出た後、骨と皮になってしまったため。

第3回切断

第2回切断部より腐り始め、膿みが出た後、骨と皮になってしまったため。

電気は左手から入り右手より出た。
被災者の両腕は火傷により穴が開いた。

電気の流れた部分が次第に腐り始め、
10日間くらいの間隔で、腕の切断を繰り返し、
腕が肩からなくなってしまった。

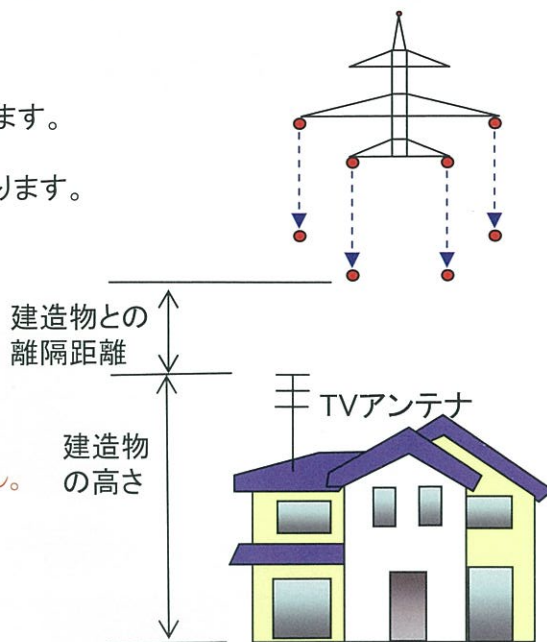
送電線は、気温・電気の流れる量により、現在の位置より下がります。
 下表の値は最大に下がった地点からの距離になります。
 また、電線には弛みがあるため、各地点での電線地上高は異なります。
 基準となる高さは、東北電力にお問合せの上、ご確認下さい。

電圧(kV)	建造物等の離隔距離(m)
33	3.0以上
66	3.6以上
154	4.8以上

- * 170kVを超える送電線線下には建造物は設置できません。
- * 建造物の設置について制限のある土地がありますので、登記簿の確認をお願いします。

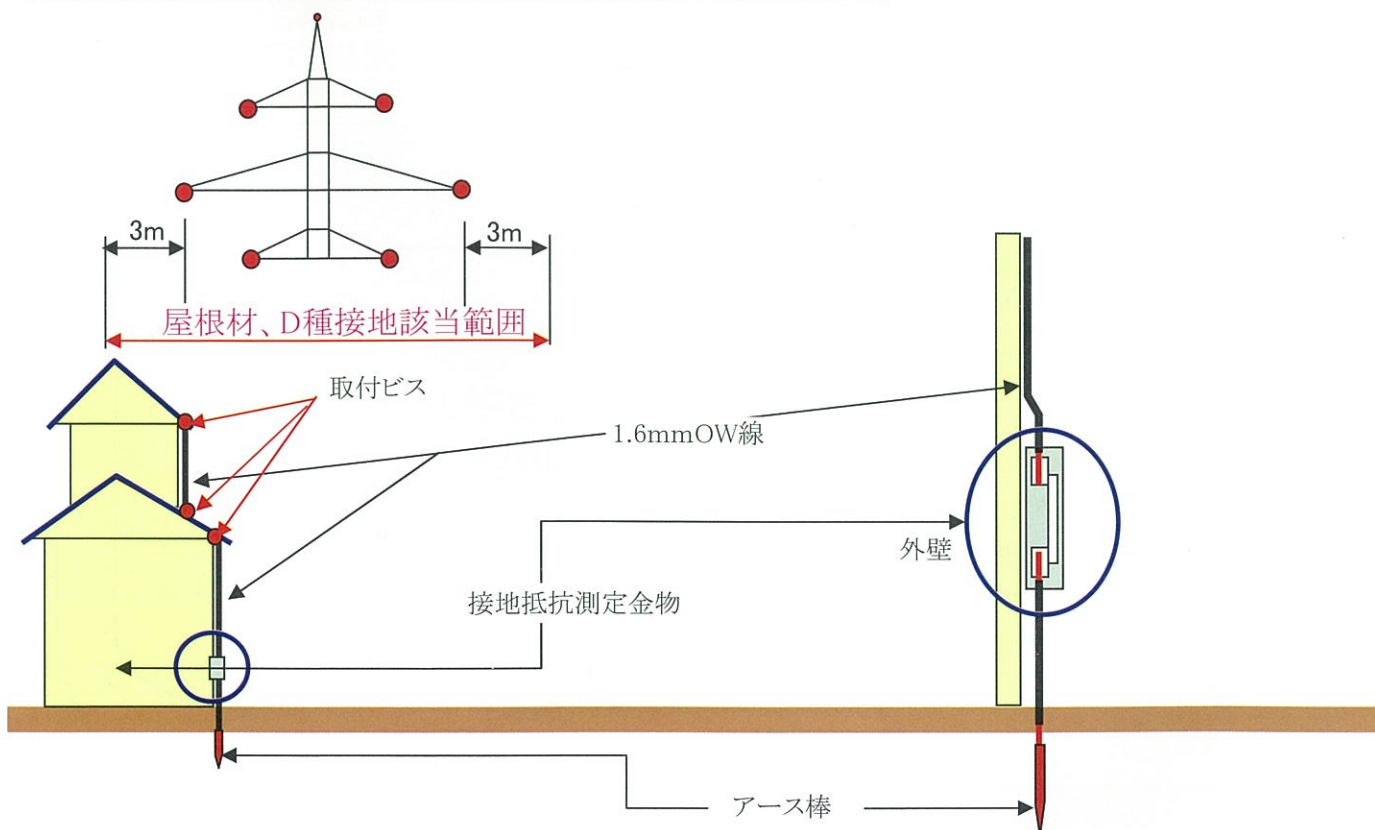
建造物のD種接地(アース)工事の取付例

- * 送電線より3m以内に入る建物の母屋・下屋の屋根が金属性の場合 D種接地工事を施さなければなりません。
