◆国道8号

糸魚川地区橋梁架替

事業の背景

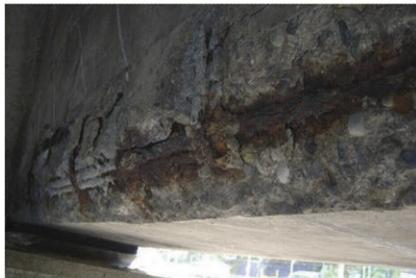
主桁の損傷状況(歌高架橋)

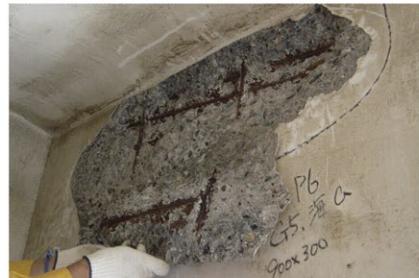
主桁の損傷状況(弁天大橋)

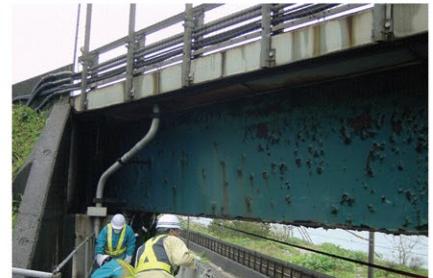
橋桁の発錆状況(青海跨線橋)

さらに、鋼橋である青海跨線橋においても、橋桁等への著しい錆の発生や経年劣化による損傷が確認されたため、架替工事を行い平成27年3月に新橋への交通切替えを行いました。

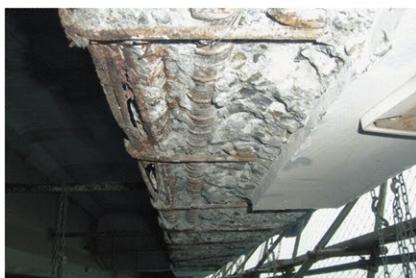
内部鉄筋(PC鋼材)の腐食状況(有間川橋)

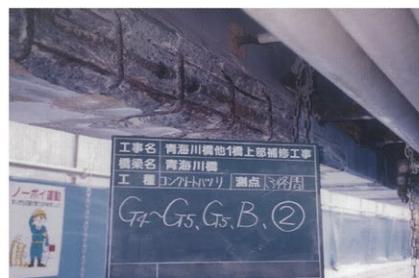
内部鉄筋(PC鋼材)の破損状況(断面欠損)(青海川橋)

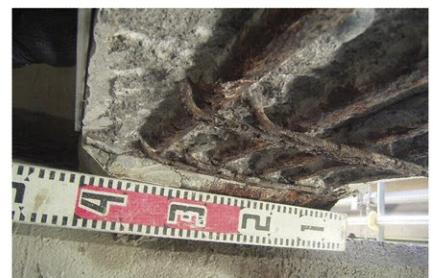
内部鉄筋の腐食状況(断面欠損)(境橋)

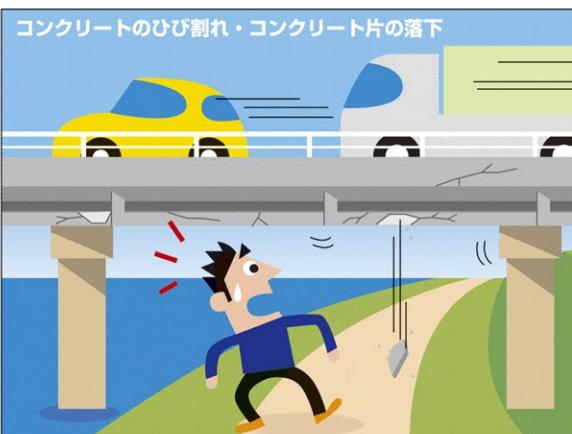
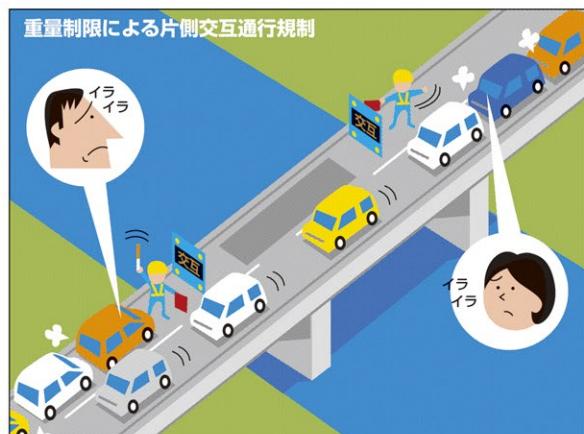
1 内部鉄筋に発生した錆が膨張することで、コンクリート内部からひび割れが発生し、コンクリート片の落下などの被害が発生します。

3 内部鉄筋の腐食がさらに進行すると、鉄筋の強度低下や破断を引き起こし、橋の耐力が低下します。また、橋の耐力が低下することで、車両の重量制限等の交通規制が必要となり、地域の経済や物流に大きな影響を及ぼします。

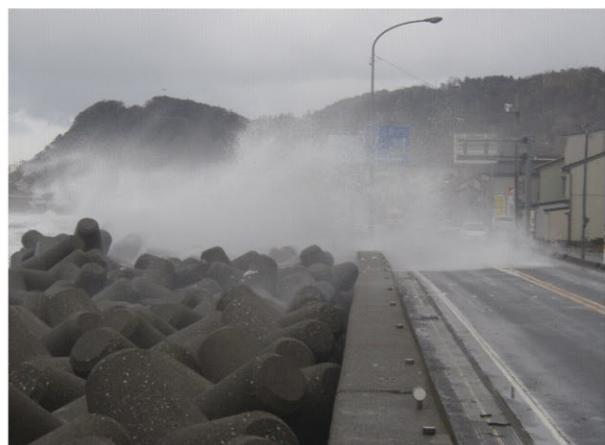
このため、波しうきが直接橋にかかることにより、海水に含まれる塩分がコンクリート内部まで浸透し、内部鉄筋の腐食等の原因となっています。

日本海の荒波を受ける国道8号（糸魚川市能生地先）
