3 . 姫川と流域の概要

3 . 姫川と流域の概要（河川・流域の概要）

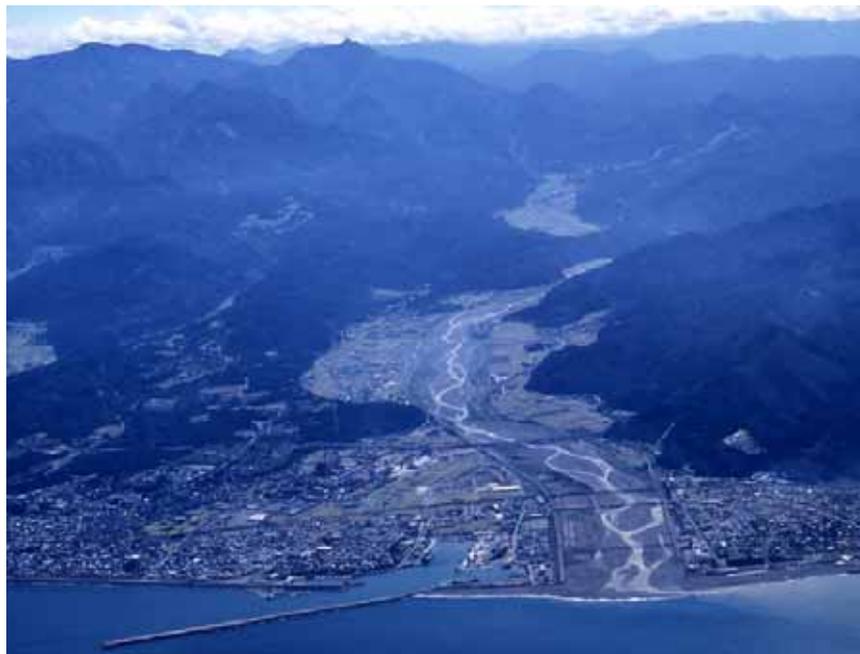
姫川流域図

流域面積（集水面積）：722km²
 （山本地点上流）：690.2km²(96%)
 幹川流路延長：60km
 流域内人口：約1万8千人
 想定氾濫区域面積：約9km²
 想定氾濫区域人口：約8千人
 想定氾濫区域内資産額：約1,300億円
 主な市町村：糸魚川市(新潟県)、
 白馬村、小谷村(長野県)

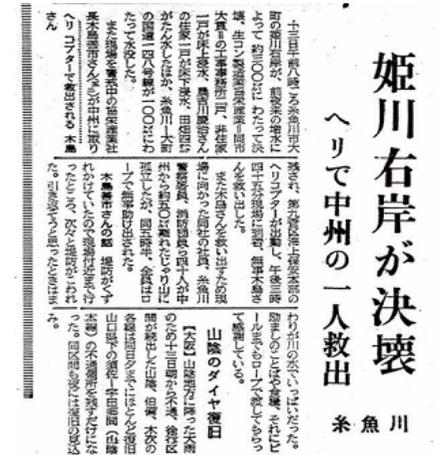
濁流に満床を流れ掛つりになった大米線の線路—佐渡四ツ谷—佐渡郡上郷で

昭和40年7月14日（新潟日報）

- 7月12日夜から13日朝の降雨により、13日午前8時頃糸魚川市大野の姫川右岸の堤防が約300mに渡って決壊した。このため、床上浸水1戸、床下浸水1戸、田畑4haが浸水した他、国道148号線が水没した。
- 17日未明の降雨により糸魚川市大野地区横戸付近（13日朝に決壊した同堤防上流箇所）約30m決壊した。このため、床下浸水1戸、水田の被害が発生した。

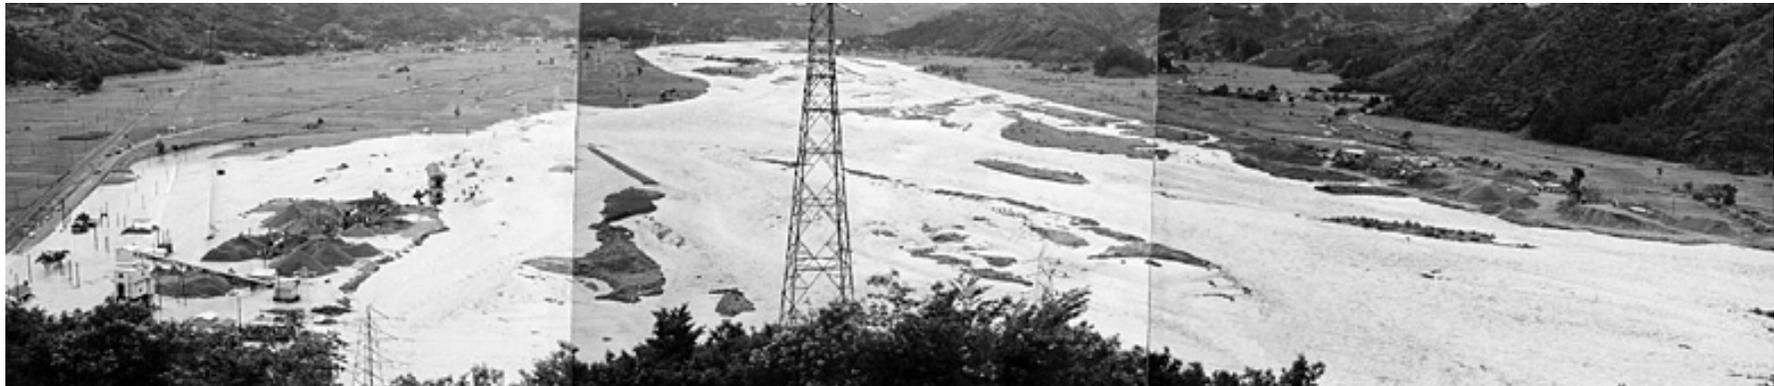
昭和40年7月13日（糸魚川市史昭和編より）

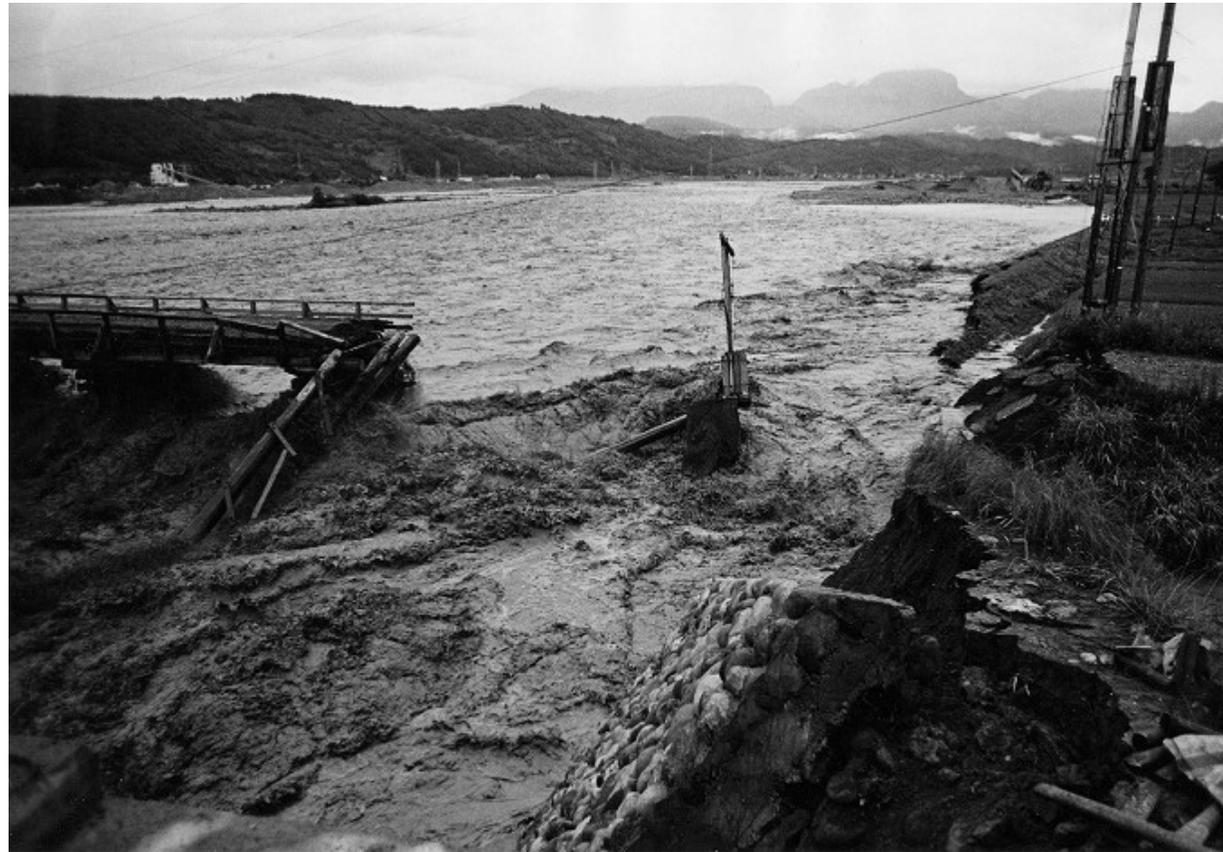
押し流された今井橋と堤防（糸魚川市史昭和編より）

- ・ 8日から9日朝にかけて100mmを越す集中的な降雨があり、11日までに糸魚川で総降雨量194mmに達する豪雨となった。
- ・ 姫川の八幡屋敷で警戒水位2.80mを超え、3.10mに達し最大流量は1,570m³/s を記録した。

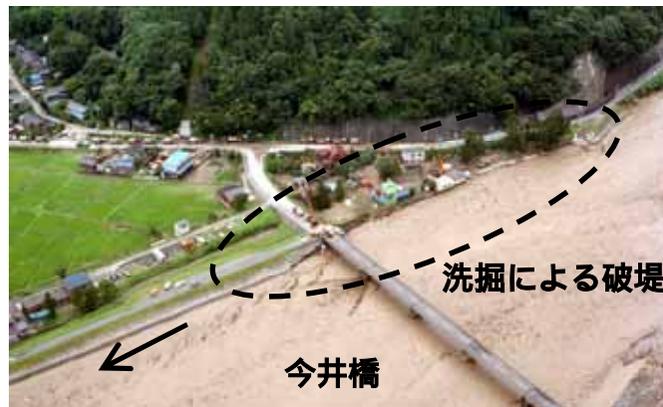
河岸洗掘による破堤状況（糸魚川市上刈地先）

- ・直轄管理区間では、糸魚川市上刈地先で堤防が160mにわたって洗掘破堤するとともに、同市大野地先でも210mが堤防欠壊したほか、9箇所で河岸施設の破損、河岸欠壊が生じた。
- ・この洪水により、直轄管理区間内の被害は40棟が床上、床下浸水した他、14.7haが冠水した。

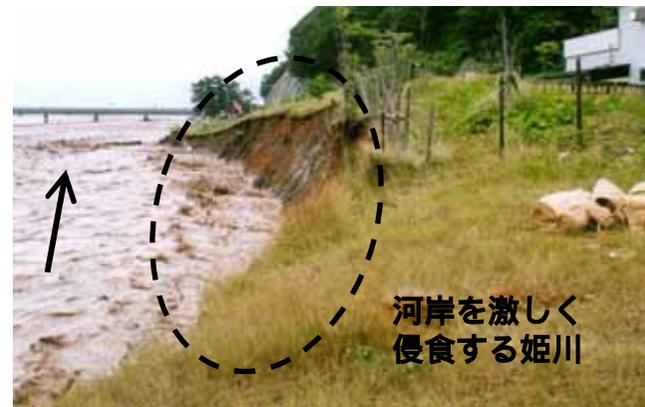
堤防欠壊状況（糸魚川市大野地先）

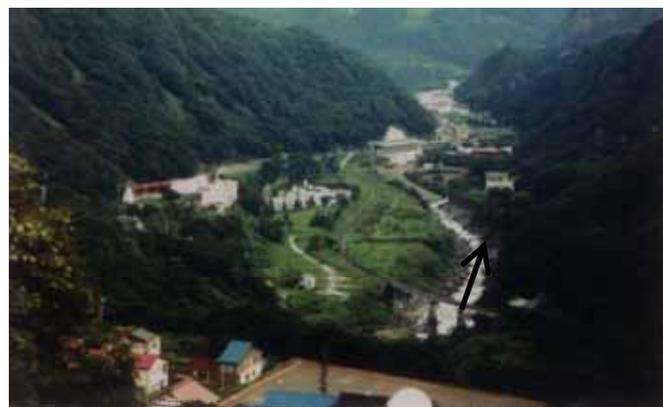
土砂堆積前（洪水前）

（新潟県平岩地区）

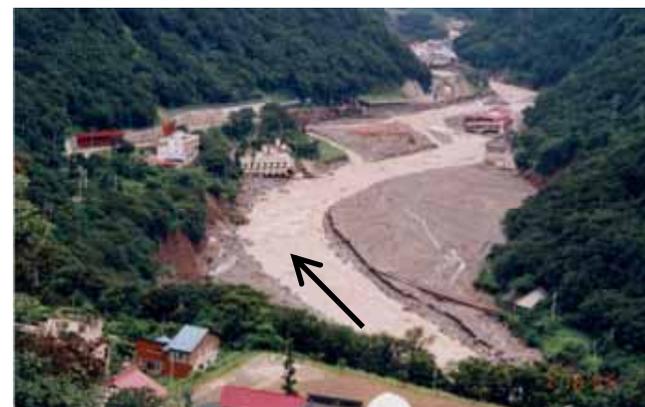
土砂堆積後（洪水後）

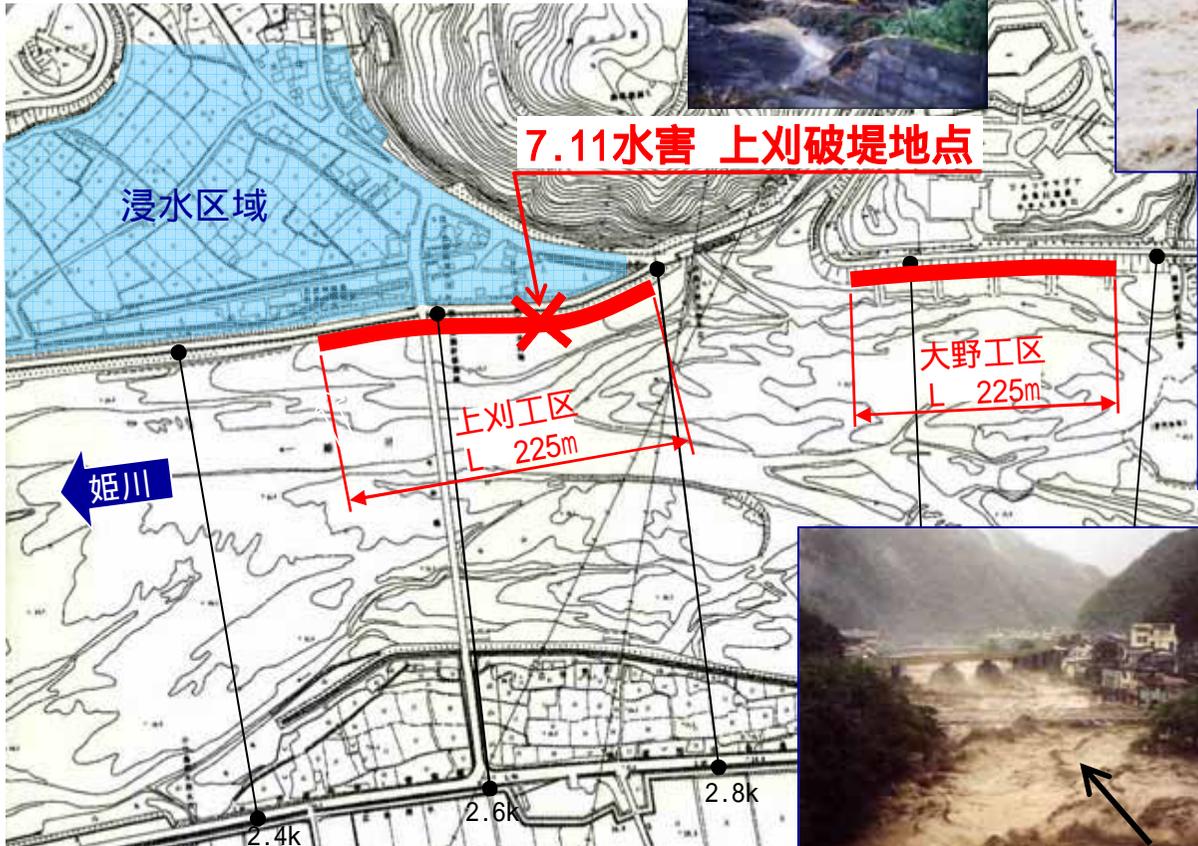
被災及び緊急復旧箇所位置図

- ・ 糸魚川市上刈地先で堤防が洗掘破堤し、浸水（40棟が床上、床下浸水した他、14.7haが冠水）。同市大野地先でもが堤防欠壊
- ・ 上流域では、大規模な土砂流出を伴う洪水により、甚大な被害が発生
