姫川水系河川整備計画の点検

令和2年11月18日
国土交通省北陸地方整備局
高田河川国道事務所

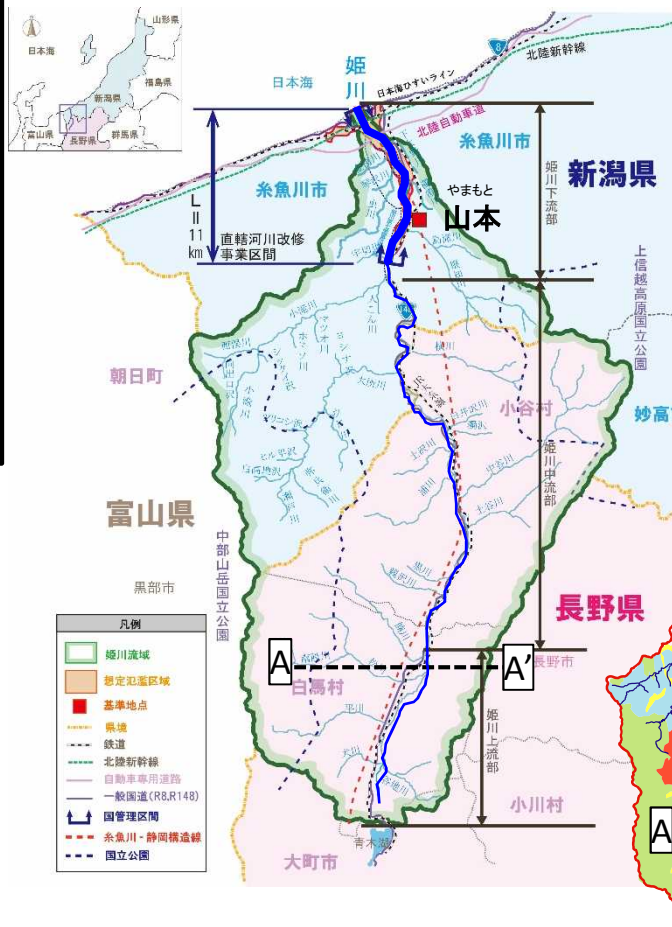
〔姫川流域図(図1-2)〕

水源地: 長野県北安曇郡白馬村
 佐野坂丘陵(標高約800m)
 流域面積(集水面積): 722km²
 幹川流路延長: 60km
 流域内人口: 約1万6千人
 想定氾濫区域人口: 約1万1千人
 主な市町村: 糸魚川市(新潟県)
 白馬村、小谷村(長野県)
 降水量(平年値): 白馬(気象庁) 約1,900mm
 糸魚川(気象庁) 約2,840mm
 【統計期間: 1981年から2010年】

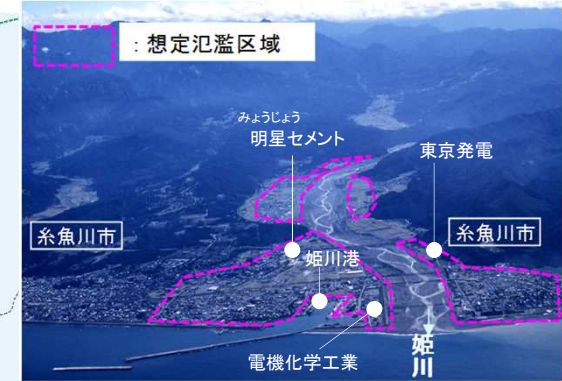
〔姫川流域写真(図1-3)〕

- 姫川流域の大半を急峻な山地が占め、河床勾配は1/60~1/130程度と国内屈指の急流河川である(図1-1)。
- 下流部の想定氾濫区域は糸魚川市中心部となっており、洪水が一度氾濫すると甚大な被害が発生する恐れがある。河口右岸に隣接する姫川港は、良質の石灰岩を利用したセメント工場や化学工場と共に発展し、また、左岸側も発電所などが立地している(図1-2、3)。
- 姫川は、大規模な断層帯である糸魚川-静岡構造線沿いの脆弱な地質地盤を流域としているため、洪水時には上中流部から大量の土砂が本支川に流出し、土砂災害が頻発する(図1-4)。

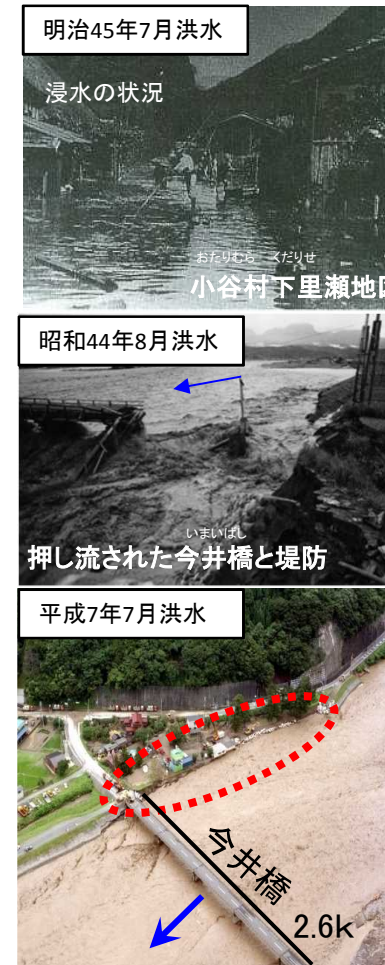
〔主要洪水時の状況(図1-5)〕

明治44年8月の稗田山大崩壊により、形成された大規模な河道閉塞(天然ダム)が決壊し、家屋や橋梁が流出する等、北小谷から糸魚川にかけて甚大な被害が発生。

山本上流域の流域平均24時間雨量が約120mmに達し、橋梁の流出等の被害が発生。

山本上流域の流域平均24時間雨量が約340mmに達し、堤防の決壊、大糸線の不通、大所地区での土石流等の被害が発生。

- 姫川は、古来より氾濫を繰り返してきており、明治44年(1911年)の^{ひえだやま}稗田山大崩壊により形成された天然ダムが翌年(明治45年(1912年))の洪水で決壊し、中下流部で家屋や橋梁が流出する等の甚大な被害が発生した。それ以降、昭和34年(1959年)、40年(1965年)、44年(1969年)、56年(1981年)に水害が発生しており、平成7年(1995年)7月洪水(7.11洪水)では、侵食により堤防が決壊し、甚大な被害が発生した(表1-1、図1-5)。
- 平成7年(1995年)7月洪水以降、大きな被害は発生していない。

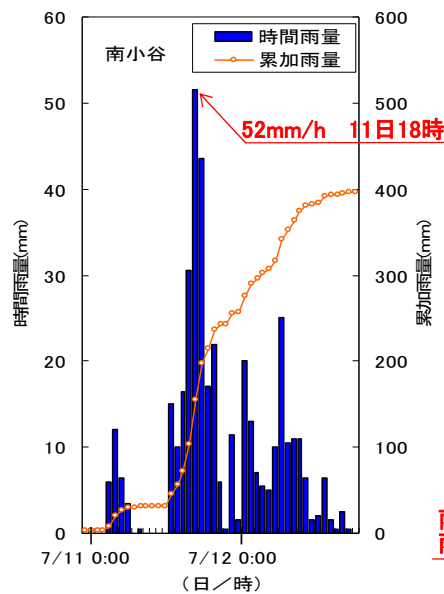
[平成7年(1995年)7月洪水の出水状況(図1-6)]

- 7月10日夜半から降り始めた雨は南小谷雨量観測所で最大時間雨量52mmを記録した。累加雨量は流域平均で394mmであった(図1-6)。
- 国管理区間では、糸魚川市上刈地先(2.8k右岸)において、洗掘に伴う侵食破堤が発生した(図1-7)。
- 姫川本川及びその支川の山腹崩壊と河岸侵食により多量の土砂が生産され、本川の河床が異常に上昇した(図1-8)。

山本水位観測所(基準地点)

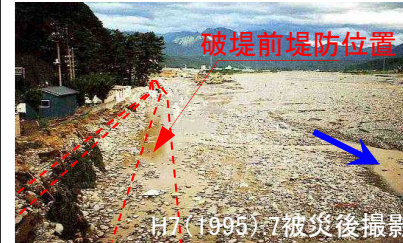
[破堤被害状況(図1-7)]

撮影位置①: 今井橋上流方向を撮影

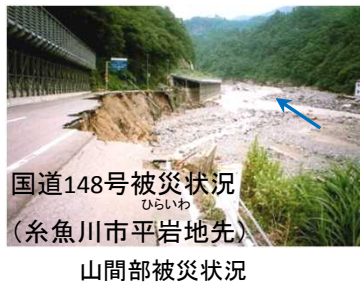
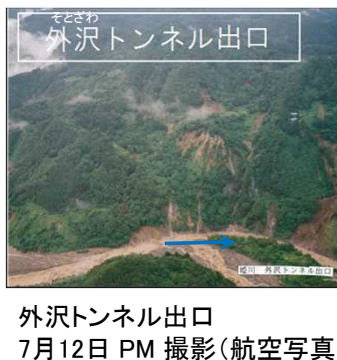
[平成7年(1995年)7月洪水の土砂収支(図1-8)]

H7(1995)洪水前後の土砂収支量

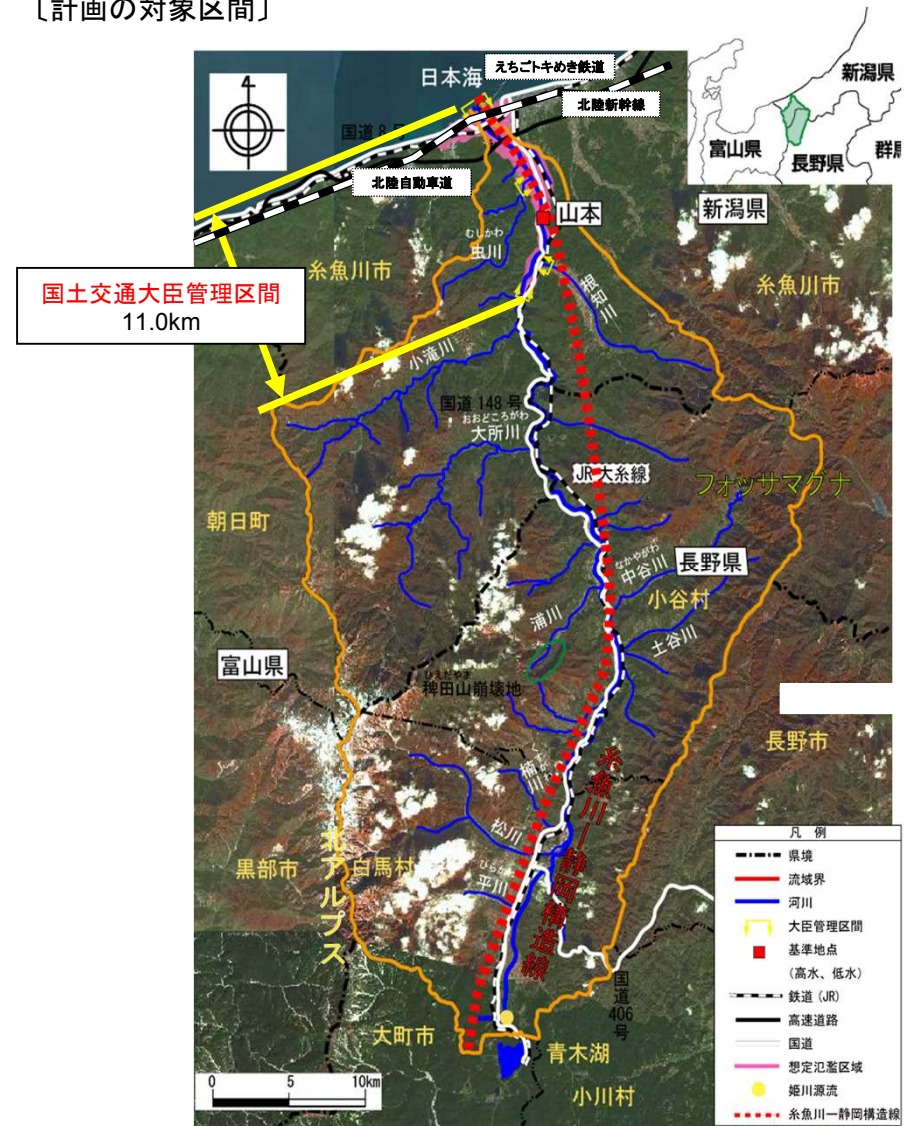
[計画の対象区間]

姫川水系における国土交通省の管理区間(大臣管理区間)である11.0km(上流端:新潟県糸魚川市根小屋地先、下流端:海に至るまで)を対象とする。

姫川流域及び国土交通大臣管理区間

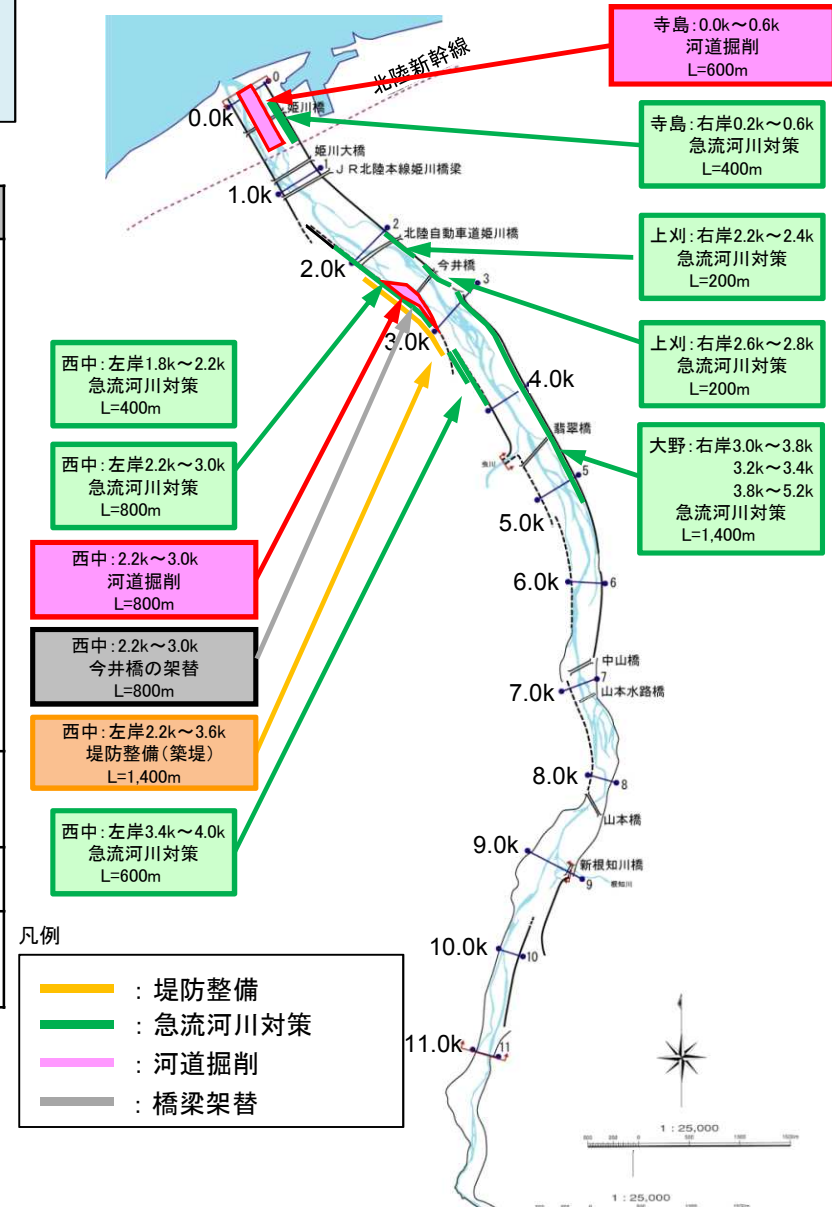
[施工箇所位置図(図2-3)]

■ 姫川水系河川整備計画は、その対象期間を概ね30年間として平成27年(2015)度に着手。令和26年(2044)度までに戦後最大規模の洪水(H7(1995).7洪水)と同規模の洪水を安全に流下させるための整備を実施する(表2-2、図2-3)。

※施工場所、施工範囲及び施工形状については、今後の調査や河道の変化等により変わる場合があります。

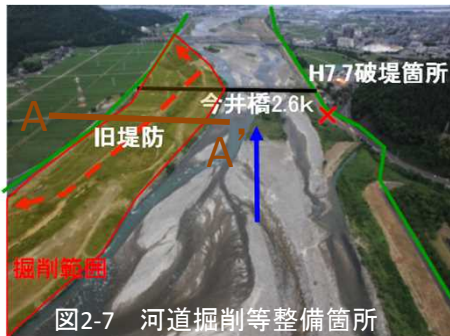
図2-7 河道掘削等整備箇所

今井橋付近は、狭窄部となっており、洪水時の流速が速く、平成7年7月洪水では、右岸側の水衝部の堤防が侵食により決壊している。このため、洪水時の流速の緩和および流向の是正を図り、洪水を安全に流下させるために、左岸側の旧堤防の撤去、高水敷の切り下げによる河道掘削を実施する。今井橋についても、現状のままでは橋長不足となり、左岸橋台背面の盛土部が流下阻害となるため、橋梁架替を関係機関と協議していく。

河口部については、流下能力が不足すると判断される場合には、適宜砂利採取等と連携して河道掘削を行う。

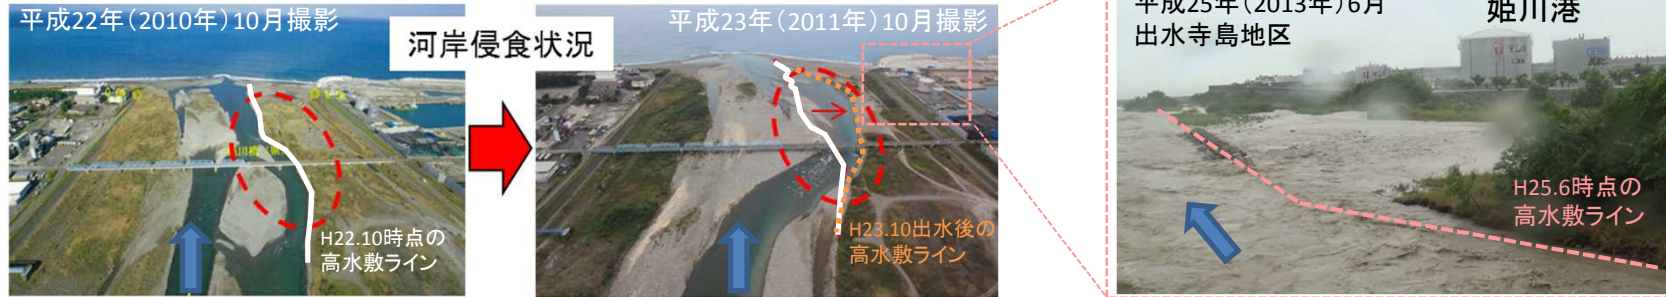
〔寺島地区における河岸侵食状況(図3-2)〕

- 姫川港の存在する河口部右岸の寺島地区は多くの企業が立地しているほか、姫川港が位置する等、地域経済において重要な施設が集積しているが、平成25年(2013年)6月出水時には侵食被害等が発生している(図3-2)。
- 平成28年(2016年)3月に完成した急流河川対策(寺島地区護岸整備)により、平成29年(2017年)7月出水時には河岸侵食等は発生せず、治水事業の効果が発揮された(図3-3)。

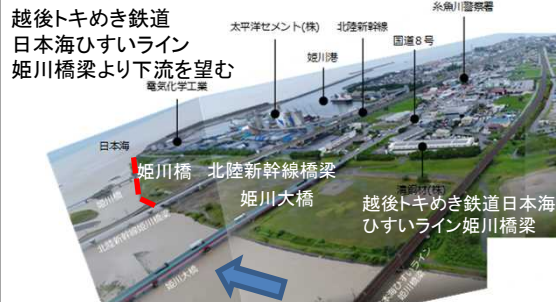
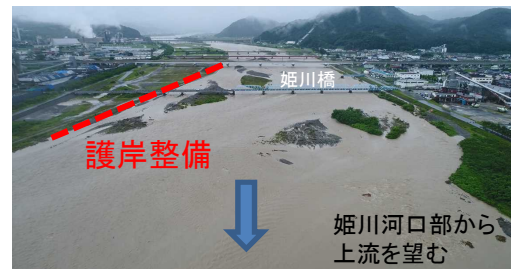
〔寺島地区の急流河川対策(護岸)(図3-3)〕

寺島地区の改修断面図

←写真は全て平成29年(2017年)7月出水時

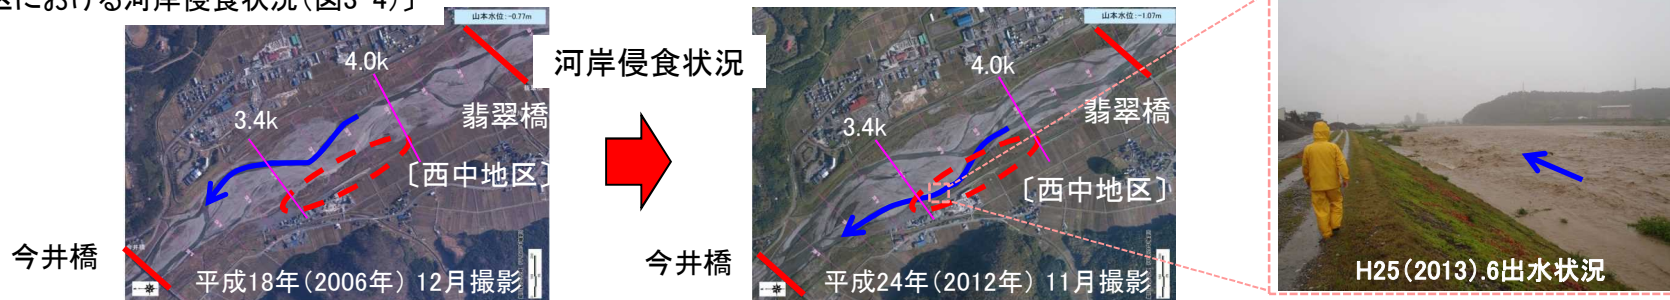
〔西中地区における河岸侵食状況(図3-4)〕

- 姫川左岸3.4k~4.0k付近の西中地区は堤防沿いに形成されていた寄州が侵食され、平成25年(2013年)6月には、出水による河岸侵食等が発生した(図3-4)。
- 氾濫ブロックが下流左岸の市街地に繋がっている西中地区は、堤防が決壊した場合被害範囲が広大となる。そのため、河岸侵食対策として平成28年(2016年)から根継ぎ護岸を施工中である(図3-5)。

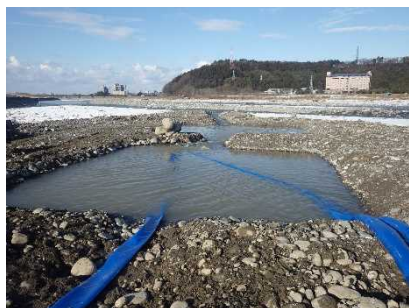
[工事の濁水対策(図3-6)]

- 低水護岸及び根継ぎ工の施工においては、魚類等の生息に影響を与える著しい濁水を発生させないよう、濁水防止対策として、沈砂池を設置し排水している。また、排水の水質管理として、浮遊物質質量(SS)、水素イオン濃度(pH)を測定し、基準値以下であることを確認している(図3-6)。
- 堤防の除草にあたっては、ツメレンゲ(重要種)やコマツナギ(ミヤマシジミ(重要種)の食草)を保全するため、作業員が貴重種等を確認し刈り残すなどの配慮をしている(図3-7)。
- 動植物の生息・生育・繁殖環境については、姫川の環境に詳しい河川環境保全モニターや漁協組合の助言を得ながら、調査内容や保全対策案について検討・実施しており、特に、漁協組合から立案された石倉(※1)調査では、調査箇所の西中地区護岸整備(H28(2016年)～整備中)周辺において底成魚及び多数の底生動物を捕獲し、当該工事による水生生物への影響が少ないことを確認した(図3-8.9)。

沈砂池の設置

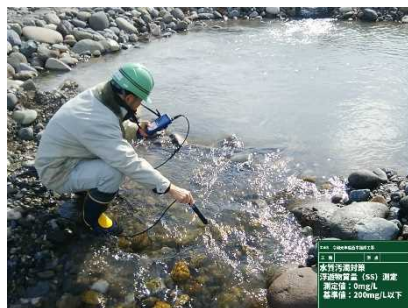
浮遊物質質量(SS)測定

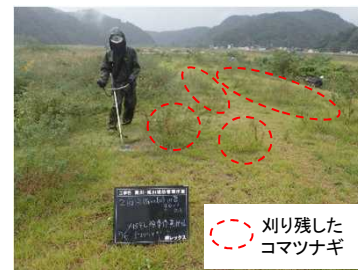
[堤防の除草状況(図3-7)]

群生しているコマツナギを刈り残した堤防除草作業

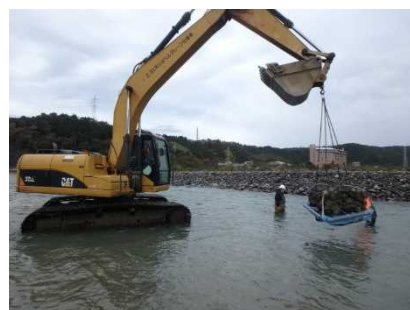
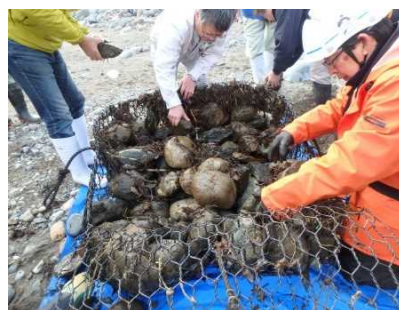
[石倉を用いた調査(図3-9)]

(※1)こぶし大の大きさの石を川に積み上げ、石の隙間をかくれ場所として利用する水生動物を捕獲する伝統的な漁法。

石倉の設置

石の取りだし

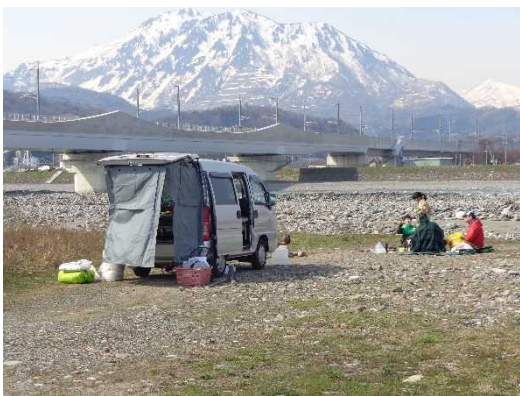
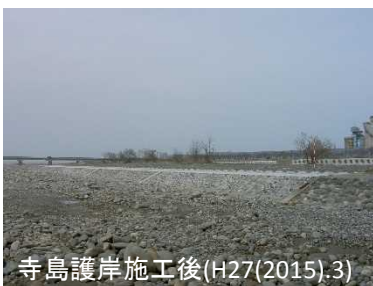
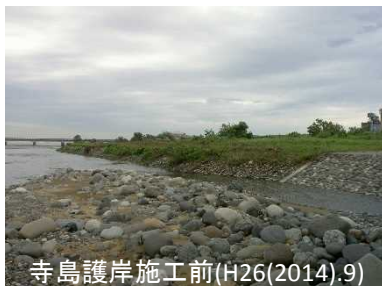
〔河川敷地の適正な利用(寺島地区護岸整備箇所)(図3-10)〕

- 急流河川対策を実施した寺島地区では、練石張り護岸を施工することにより護岸への草木繁茂が抑制され、また、堤防には桜堤があることから、貴重なオープンスペースとなっており、適正かつ安全に河川敷地の利用がなされている(図3-10)。
- 姫川は姫川の美しい水環境を守るため、「姫川クリーン作戦」の実施を支援し、高水敷のゴミ拾いの他、市内事業者等で河川敷等の外来植物(オオキンケイギク)の駆除を行っている(図3-11)。

寺島護岸施工後(H27(2015).3)

寺島護岸施工前(H26(2014).9)

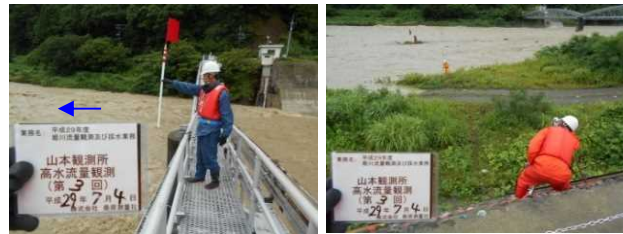
〔浮子観測(図3-13)〕

- 基準点山本観測所の水位は水防管理上重要であるため、複数の方法(水晶式・フロート式・超音波式)で観測している(図3-12、14)。
- 姫川は洪水時の河床変動が激しく、山本観測所における流量観測の精度は低いことが分かっているため、浮子観測の他、横断的な流速・水位の観測やADCP観測を実施し、流量観測の精度向上を図っている(図3-13~15)。
- また、洪水時の河床変動の状況を把握するため、山本観測所下流に砂面計を4基設置し、土砂の洗掘堆積状況を観測している(図3-16)。
- 姫川では定期的にLP測量を実施し、土砂移動の把握に努めている。LP測量は水面下の計測が難しいため、近年では、ALB測量も併せて実施することで、濡筋や水衝部等の水面下の洗掘状況をモニタリングしている(図3-17)。

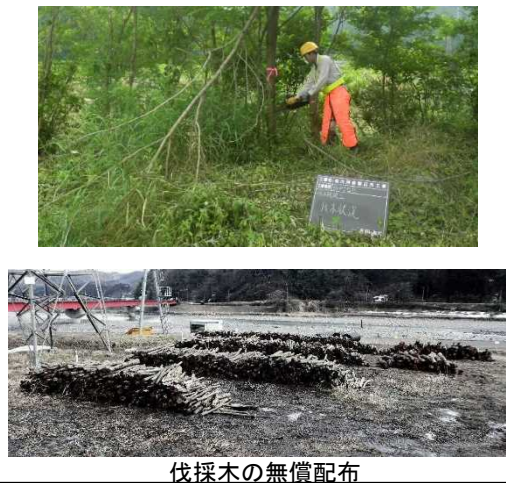
〔樹木伐採(R1年(2019)度)の状況(図3-18)〕

- 洪水を安全に流下させるためと、姫川の特徴的な広い礫河原や砂州等の景観を保全するため、砂州上に繁茂した樹木の伐採を実施している。伐採木は、地域住民への無償配布を行い、環境への負荷を軽減するよう努めている(図3-18、21)。
- 姫川の堤防除草は年2回実施しており、はらみだしや亀裂等の堤防の変状の点検等のために実施している(図3-19)。
- 姫川の河口部は、冬季風浪による日本海からの土砂が堆積する傾向にあるため、流下能力の維持のための掘削を実施している(図3-20)。

伐採木の無償配布

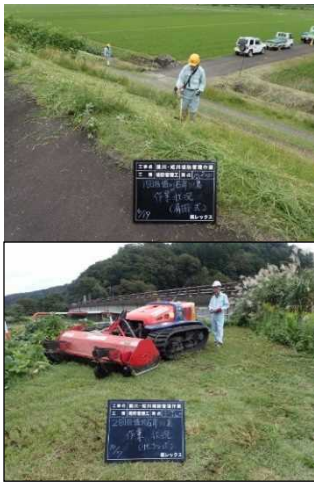
〔堤防除草の状況(図3-19)〕

姫川右岸川裏
10.2kp(1回目除草)

姫川右岸川裏
9.0kp(1回目除草)

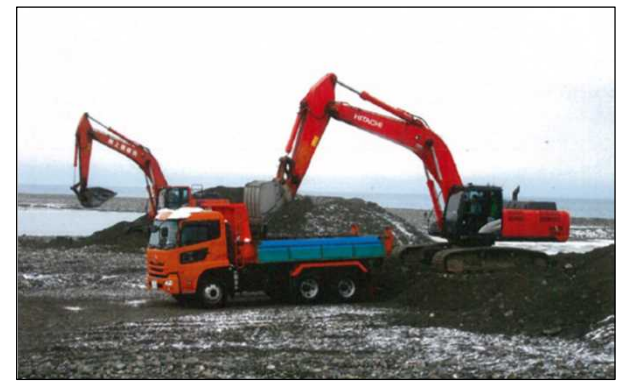
〔河口砂州の維持掘削(図3-20)〕

河口砂州の掘削状況

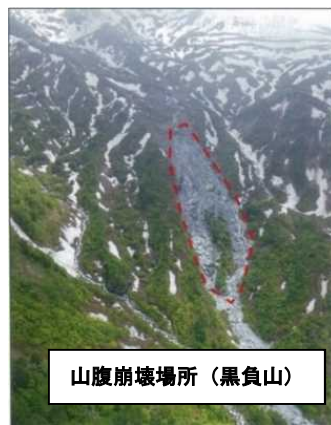
〔崩壊地の位置及び状況(令和元年(2019)6月13日)(図3-28)〕

- 令和元年(2019年)6月に小滝川上流における斜面崩壊が原因により姫川の河川水が白く濁る状況が続いた。崩壊地は姫川河口から約27.5km付近の黒負山の山腹であった。河川管理者等は姫川流域白濁対応 連絡協議会(事務局:糸魚川市、委員:国、県)にて、白濁に関して関係する機関と対応取り組み状況等について情報交換等を行った。今後同様の状況が再度発生した場合には、速やかに対応していく(図3-28)。
- 崩壊地の状況や現地調査等については、小滝川上流崩壊地対策検討委員会(事務局:林野庁関東森林管理局)に高田河川国道事務所糸魚川出張所はオブザーバとして出席している。
- 松本砂防事務所とも連携し、濁り発生から収束までCCTV監視等行い、河川の状況の変化に注視していく(図3-29、30)。

濁り発生直後の
今井橋下流付近

山腹崩壊場所(黒負山)

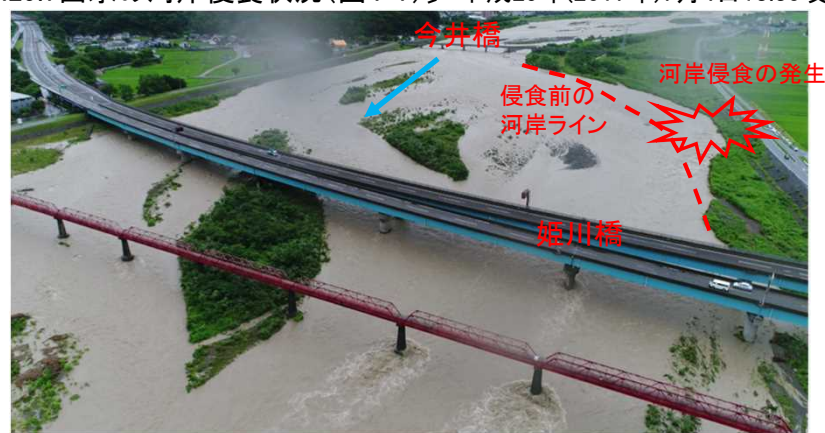
〔H29.7出水の河岸侵食状況(図4-7)〕 平成29年(2017年)7月4日13:30頃

- 河川整備計画策定以降、氾濫注意水位(※)を超過した洪水は4回発生し、そのうち平成29年(2017年)7月1日～5日の梅雨前線豪雨による出水において、姫川は氾濫注意水位を超過し、河岸侵食が発生している(図4-6、7)。
- 山本地点上流域における年最大12時間雨量の直近10カ年の平均は、昭和34年(1959年)から平成21年(2009年)までの平均の約1.1倍となっている(図4-8)。

左岸2.2k+10～70m付近(河岸侵食)発見時刻:平成29年(2017)7月4日 8:00頃

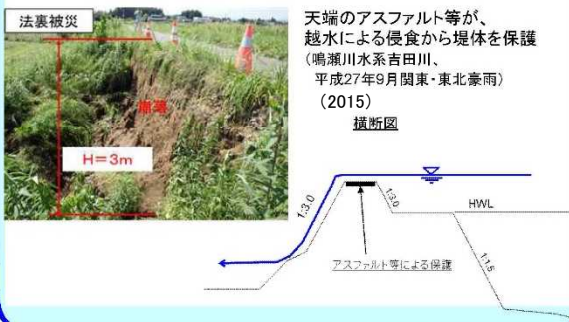
<被害軽減を図るための堤防構造の工夫(対策例)>

- 越水等が発生した場合でも決壊までの時間を少しでも引き延ばすよう堤防構造を工夫する対策の推進
