写真で見る  
関川・保倉川 治水のむかし◆いま

関川水系における河川整備の基本となる「関川水系河川整備基本方針」が、平成19年3月30日に策定されました。

この「写真で見る 関川・保倉川 治水のむかし・いま」は、河川整備基本方針策定を機に、過去の水害や河川改修・風景の移りかわりをまとめたものです。むかしをふりかえり、現在を見つめ、これからの関川・保倉川について考えていただければ幸いです。

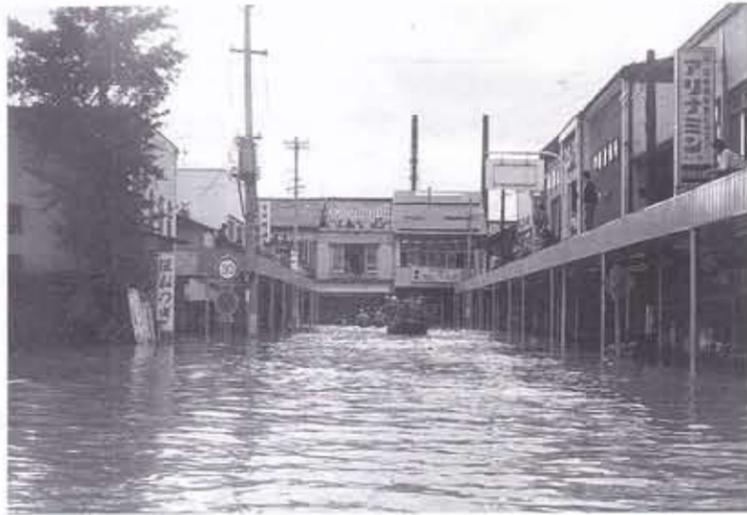
直江津南小学校の前付近から直江津駅前通り方向を見た写真  
道路標識が半分ほど水に浸かり、雁木の上に避難している人の姿が見えます。  
写真出典：アルバム直江津（北越出版 刊）

三重県大王崎付近に上陸した台風24号の影響で、関川流域は連続的な大雨に見舞われました。ピーク時には、時間雨量10~30mm/hrの強い雨が約7時間にわたって降り続き、2日間の総雨量は261mmに及びました。この台風による被害は、死傷者3名、全壊7戸、半壊床上浸水4,584戸、床下浸水1,434戸、浸水面積3,152ha、道路決壊又は冠水20カ所、橋梁流失20カ所、堤防決壊11カ所に及び、直江津市内等は水深1m位の水浸し状態となりました。

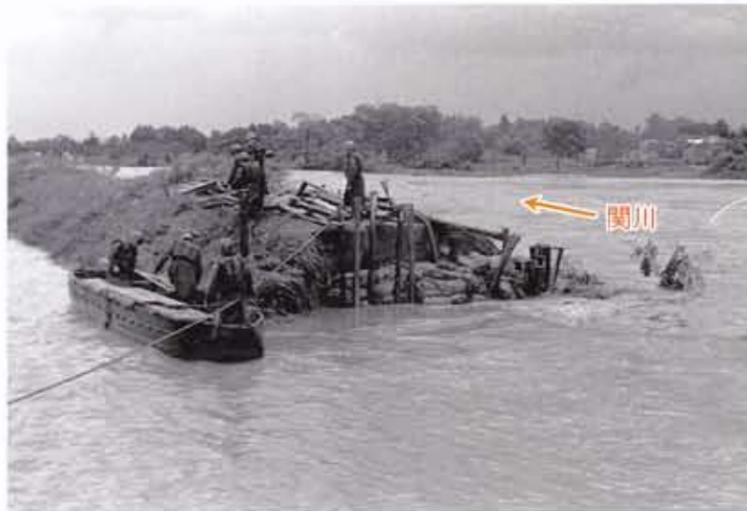
関川 中央橋下流左岸の堤防が決壊  
濁流が流れ出し、高田市街地は大きな被害を受けました。

上の写真は、昭和40年の水害で決壊した場所の決壊前の様子です（現在の東城町3丁目付近）。この場所が決壊し、高田市街地は大きな被害がでました。

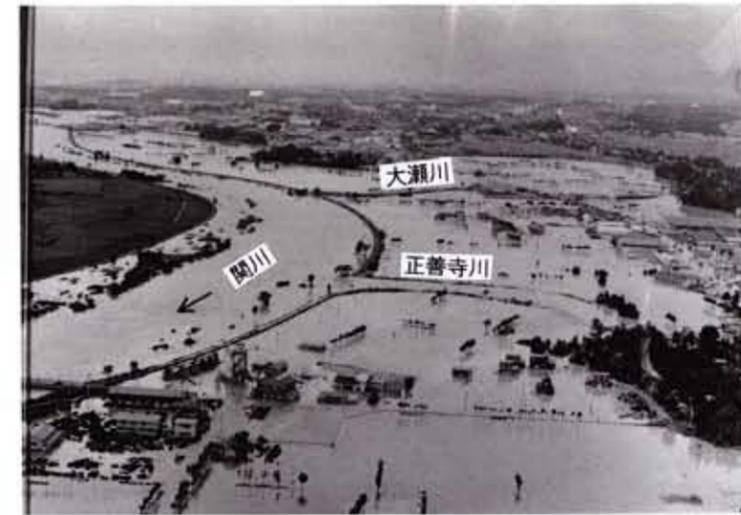
上越市藤巻付近上空から  
関川だけでなく支川の正善寺川や大瀬川も氾濫し、市街地にまで被害が広がりました。

台風7号の去った後、活発化した前線が北陸地方、東北地方南部、関東地方南部に長期間停滞し、南北に移動を繰り返したことにより、局地的かつ強い降雨がもたらされました。8月8日から9日にかけて、関川流域で100mmを越す集中的な豪雨があり、このため9日8時30分には高田地点で堤防満杯の5.33mに達し、一部堤防を越水する大水害となりました。また、10日夜半から前線が北上して大雨となり、11日11時に関川高田地点で警戒水位を上回る2.81mとなりました。この豪雨による被害は、半壊床上浸水264戸、床下浸水978戸、浸水面積1,548ha、橋梁流失10カ所、堤防決壊71カ所に及びました。

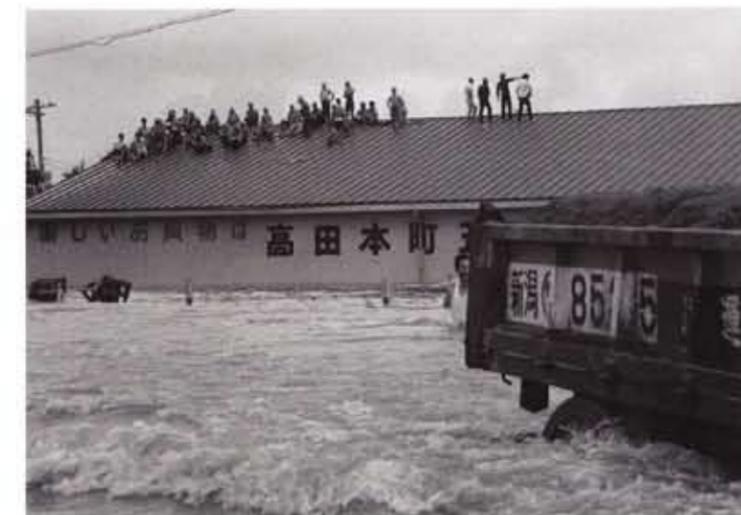
上越市藤巻付近 旧国道18号（現在の上越大通り）  
関川と並行していた旧国道18号は水害の際に度々浸水していました。ダンプカーのタイヤが埋まるほどの水深があり、屋根の上に避難する人の姿も見えます。

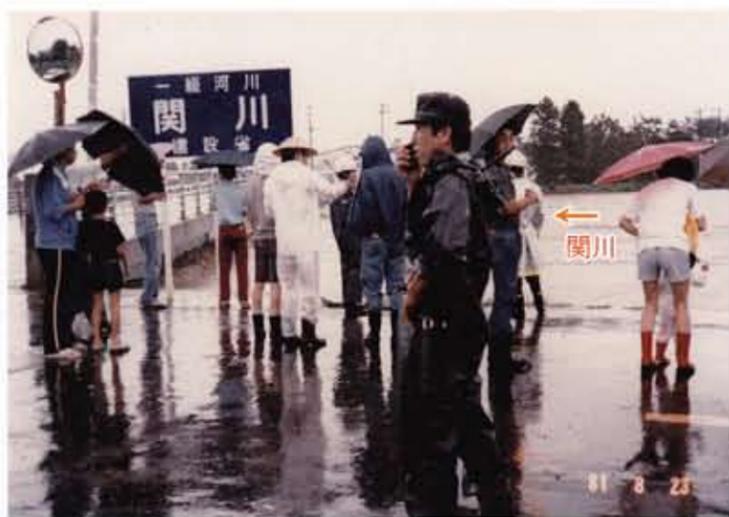
関川 稲田橋上流左岸  
増水した川の水が堤防を乗り越えて流れ出てしまいました（越水）。稲田橋周辺は川幅が狭く、水害を受けやすい地域でした。

台風15号の北上にともない、関川流域では時間雨量20~30mm/hrの強い雨が続き、総雨量は3時間で100~130mmに達しました。この降雨により関川高田地点では、警戒水位を2.80m越える出水となりました。また、河口より4km付近では計画高水位を1.0m越える出水となり、全川にわたり堤防天端いっぱいまで水位が上昇し、高田地点のピーク流量は1,670m<sup>3</sup>/sに達しました。この台風による被害は、半壊床上浸水512戸、床下浸水538戸、浸水面積443haの他、関川稲田橋上流の左岸と保倉川下流部右岸で溢水が生じ、関川の無堤（露堤）部では堤内側に浸水し、周辺の人家近くまで広がり支川各所で内水氾濫が起きました。保倉川においては佐内橋が流出しました。

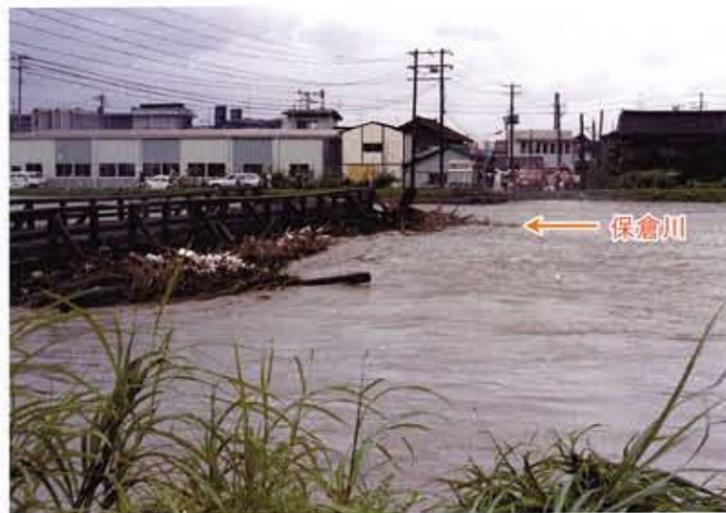
保倉川佐内橋  
右岸側（写真向こう側の岸）の部分が流失しました。  
保倉川下流は、降った雨水が川に流れ込むことができなくなる内水氾濫による被害が多く起こっています。

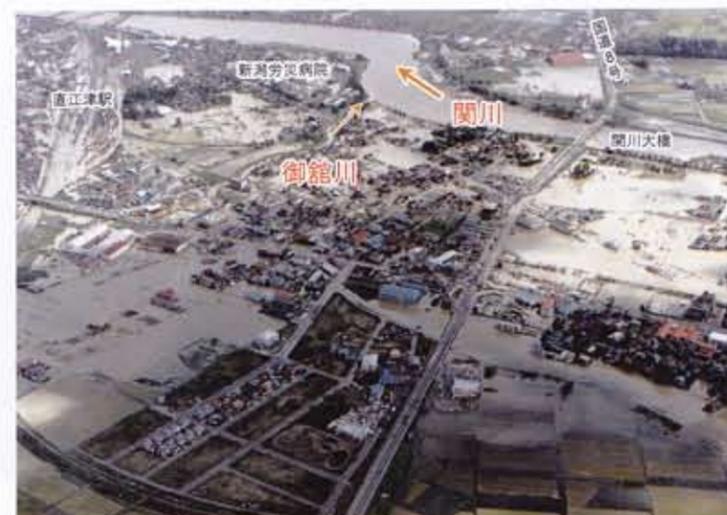
上越市石橋付近上空から  
御館川が氾濫し、栄町・石橋・新高町各地にも大きな被害が出ました。

台風18号は、新潟県のすぐ東を北上するコースを通ったため関川流域の山岳地帯に多量の雨をもたらしました。関川流域の11日から13日にかけての総雨量は、上流山岳部で200mmを超え、沿岸部でも100mmを超えました。また、時間雨量が山岳部で20mm/hrを超える強い雨が降った他、各地で10mm/hr以上の強い雨が観測されました。関川高田地点では当時の既往最高水位を更新する6.95mのピーク水位に達し、この台風による被害は、全壊5戸、半壊床上浸水2,738戸、床下浸水4,472戸の他、関川では本川の溢水氾濫や各支川での破堤によって、大水害をもたらす既往最大の洪水となり、直轄および指定区間での溢水箇所は44カ所（本川11カ所、支川33カ所）、破堤箇所は3カ所（いずれも支川）、浸水面積は717haに及びました。この復興事業として、関川で河川激基災害対策特別緊急事業が実施されました。

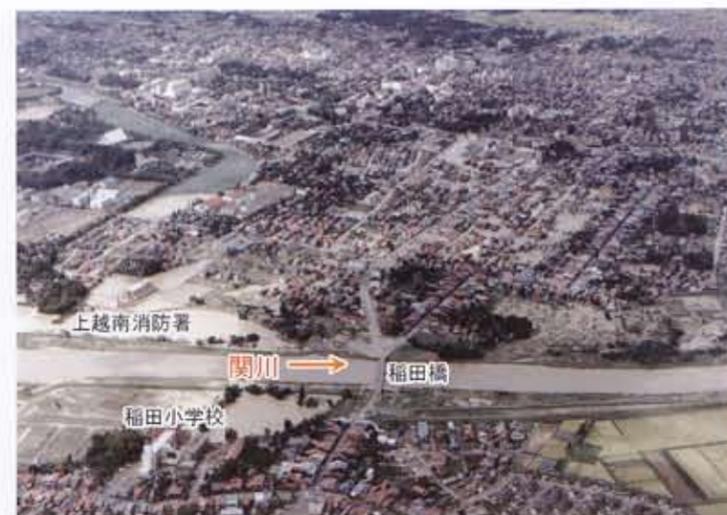
関川稲田橋上空から  
上越南消防署や稲田小学校をはじめ、兩岸の広い地域が浸水しました。

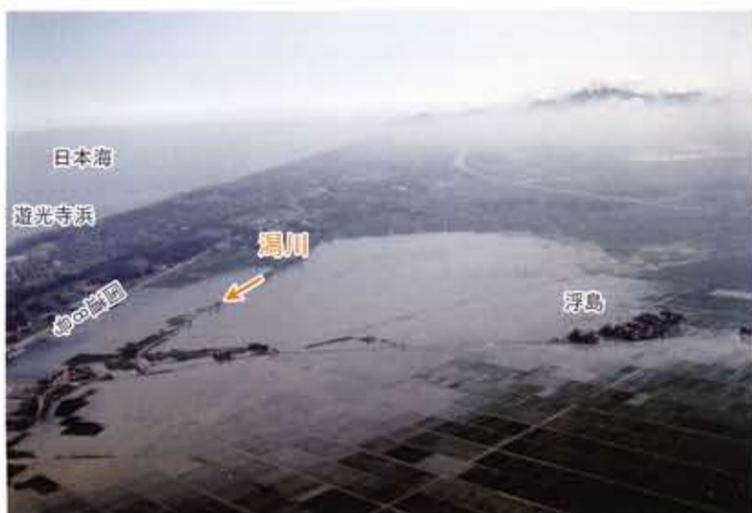
旧頸城村（現在の上越市頸城区）浮島付近上空  
保倉川の支川 湯川が氾濫し、流域の地域が氾濫しました。

8日から雨を降らせた梅雨前線は、関東北部から北陸方面に停滞し、県内に雨が降り続けました。関川流域は7日20時頃より雨が降り始め、8日21時までの雨量は150～200mmに及び、8日10時30分に関川高田地点で最高水位5.30mを記録しました。なお、保倉川では、佐内地点で8日14時30分に最高水位5.43mを記録し、この豪雨による被害は、床上浸水302戸、床下浸水2,171戸、浸水面積は2,699haに及びました。この復興事業として、保倉川で河川激甚災害対策特別緊急事業が実施されました。

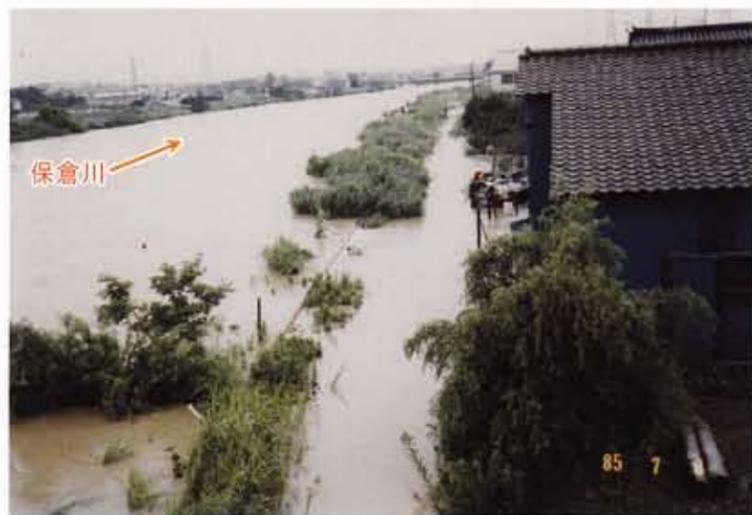
保倉川佐内橋付近  
増水した保倉川の水が堤防を越えて民家に流れ込みました。「河川激甚災害対策特別緊急事業」が適用され河川改修が進みました。しかし、保倉川下流域は近年においても浸水被害が頻発しています。

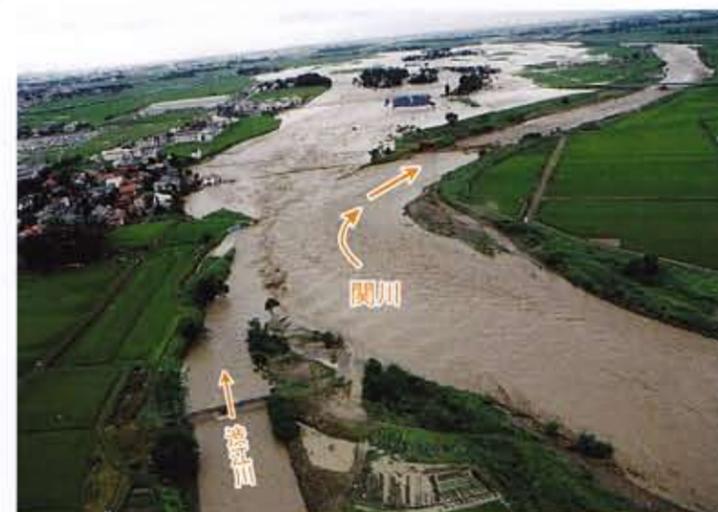
旧新井市月岡上空（現在の妙高市月岡）  
関川の堤防が決壊し、溢れ出た濁流に多くの建物や田畑が呑み込まれました。

梅雨前線が停滞し、南から湿った空気が流入したため、前線の活動が活発となり、局地的に激しい雨を降らせました。11日14時頃から降り始めた雨は、関川流域の赤倉雨量観測所で16時～19時の間に、時間雨量17～33mm/hrを観測する強い雨となり、累計雨量は88mmに達しました。その後も、関川流域には強い雨が降り続き、赤倉雨量観測所における12日13時までの総雨量は207mmを記録しました。関川高田水位観測所の水位は、11日21時50分に警戒水位を上回る6.08mを記録。関川上流部妙高市月岡地先では堤防が決壊し、下濁川では家屋の流出等の被害を被りました。保倉川佐内水位観測所では、既往最高水位6.23mを記録し、保倉川、重川では越水が発生したため沿川住民が避難しました。この豪雨による被害は、行方不明者1名、全半壊70戸、半壊床上浸水2,167戸、床下浸水2,620戸、浸水面積は2,217haに及びました。

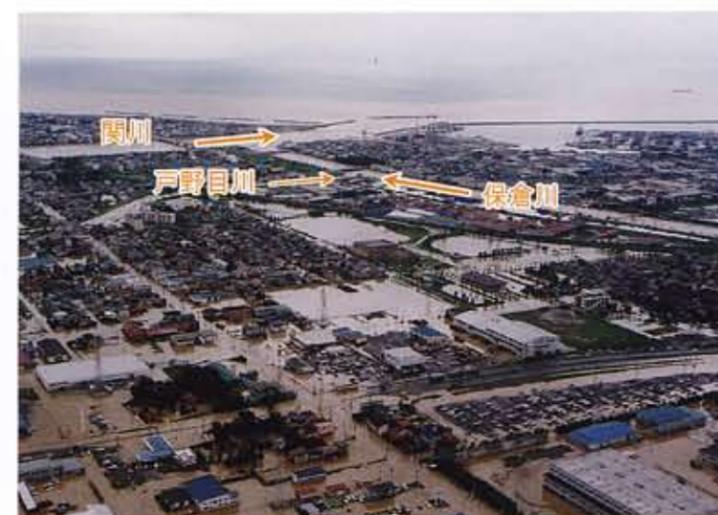
上越市福田上空  
保倉川下の地域では、戸野目川や桑曽根川などの支川をはじめ、側溝や水路からの氾濫により、宅地や農地の広範囲にわたり浸水被害に見舞われました。

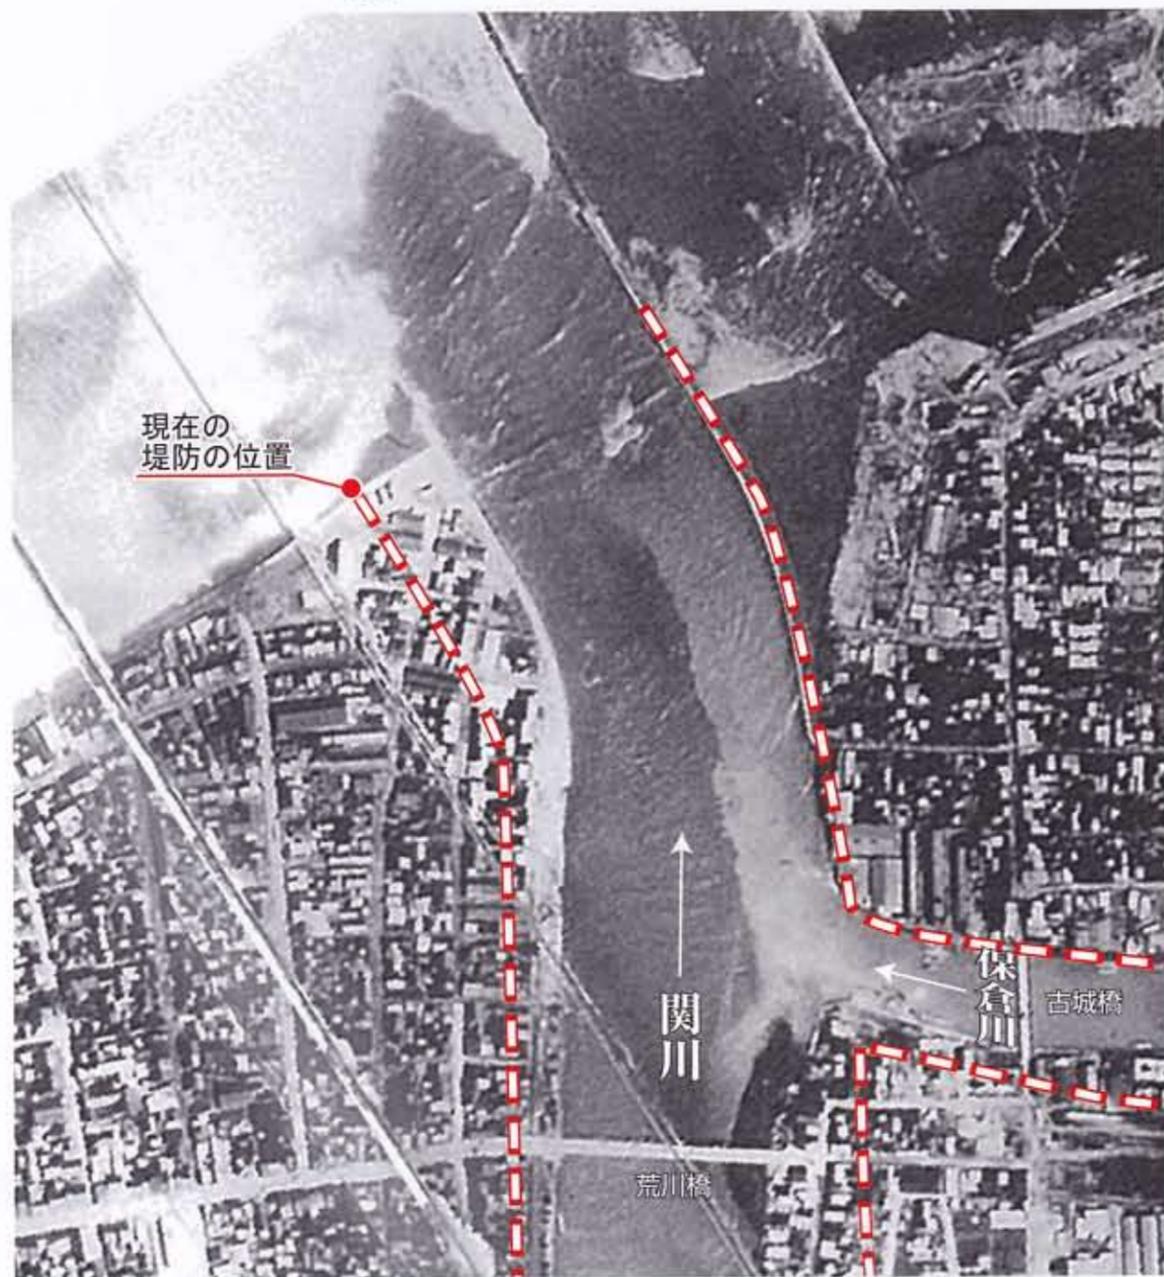
昭和36年 (1961)

関川の河口と直江津港の分離工事が終了した頃の写真です。昭和44年8月水害を契機に、46年(1971)に関川水系工事実施基本計画を改定し、48年(1973)より大規模な引堤工事(川幅を広げる工事)に着手しました。

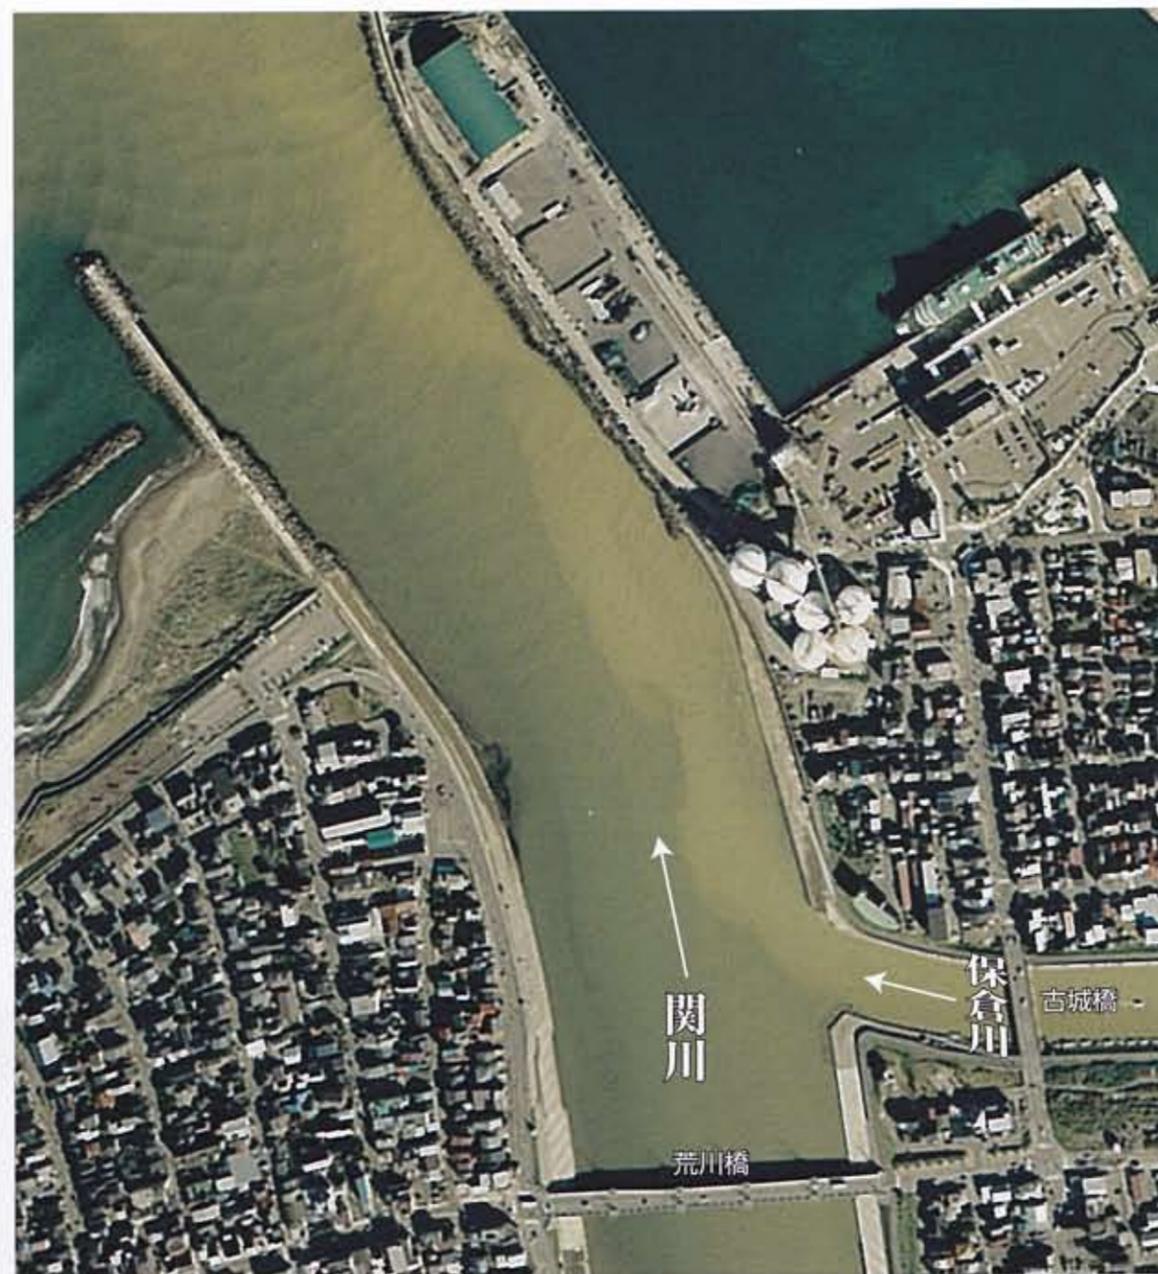
平成12年 (2000)

現在では、川幅も広がり堤防の断面も完成しています。

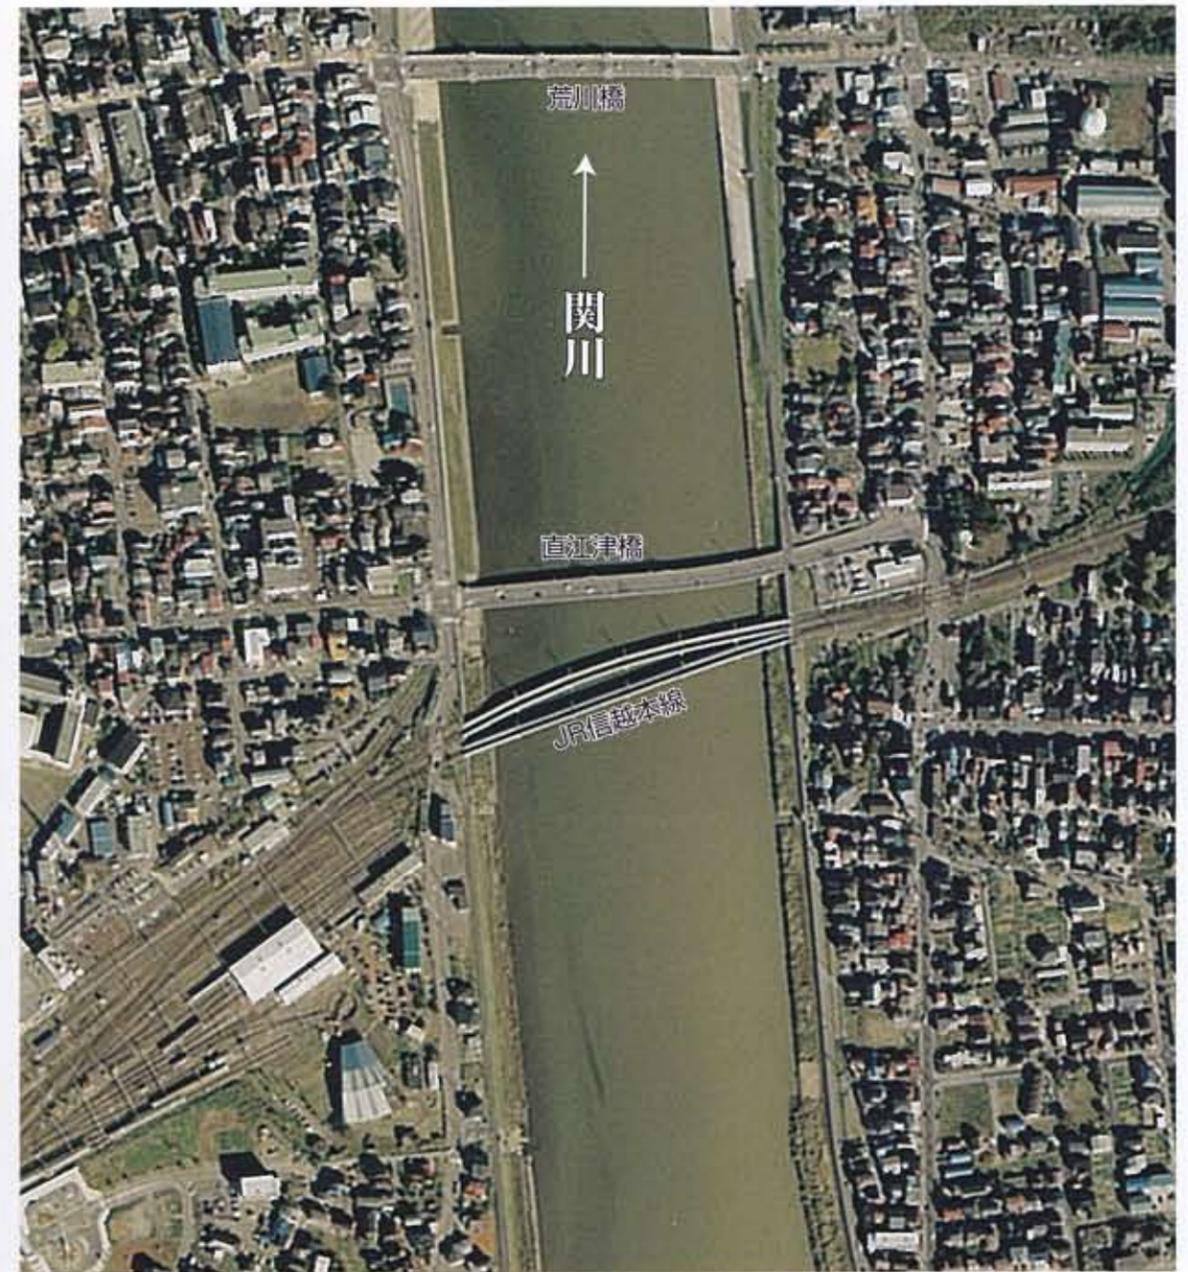
平成12年 (2000)

大規模な引堤工事 (川幅を広げる工事) は、直江津地区で約570戸の家屋移転が必要となった他、直江津橋やJR (旧国鉄) 信越本線橋梁についても架け替えが必要となりました。

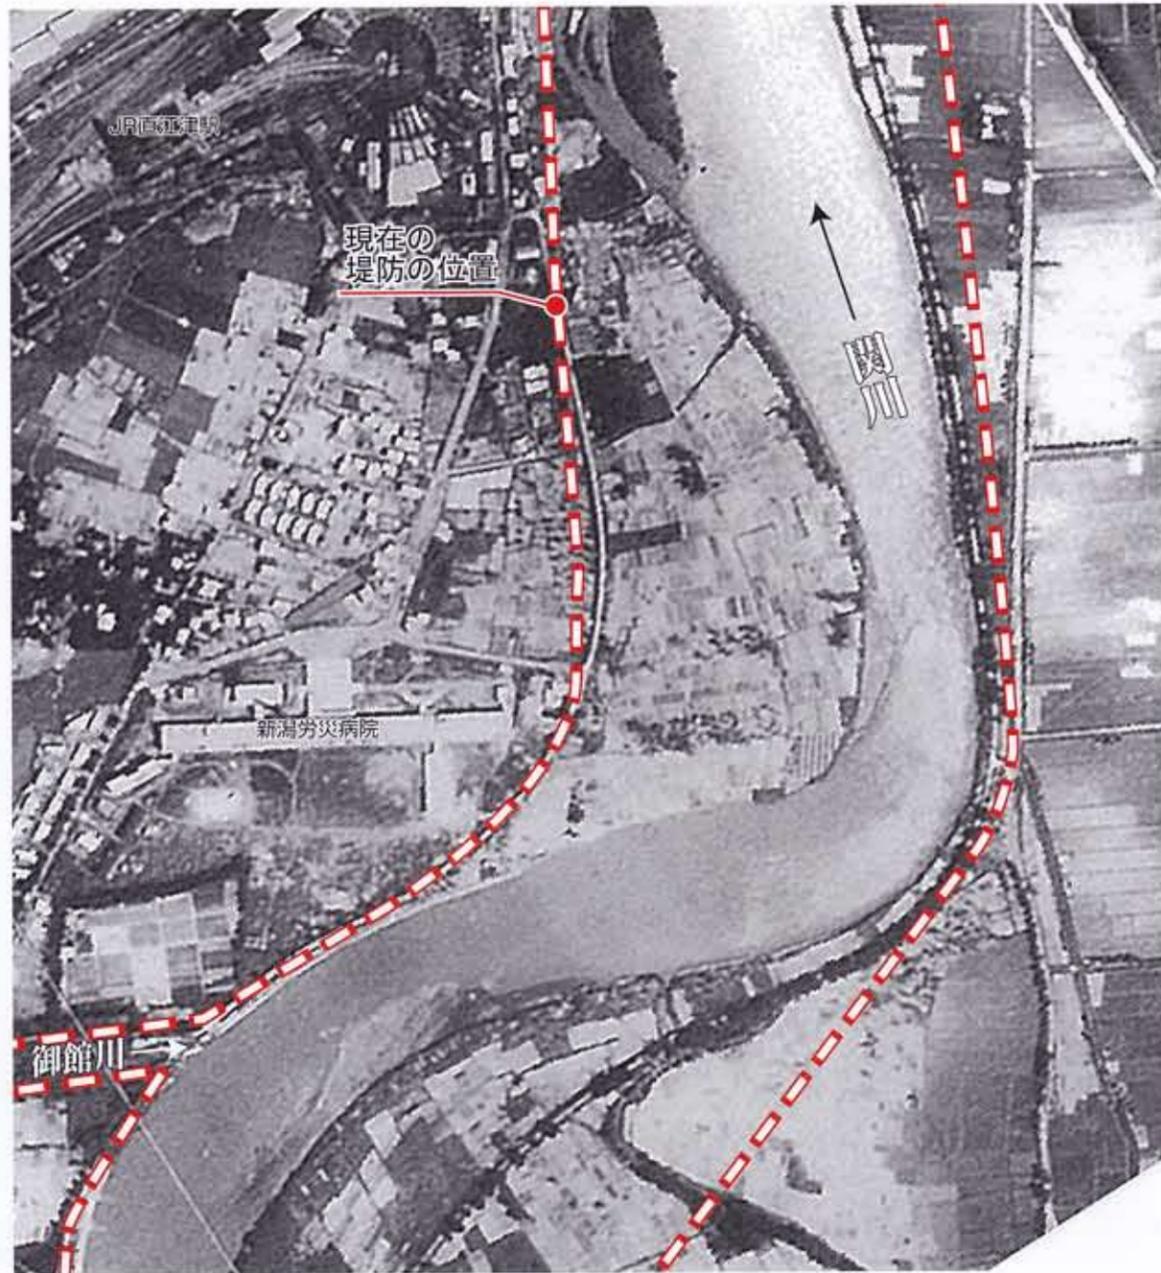
この付近では、関川は大きく右に蛇行し、河道が狭くなっていますが、昭和48年(1973)より河道掘削工事(川の中を掘削する工事)と併せて、大規模な引堤工事(川幅を広げる工事)を行いました。

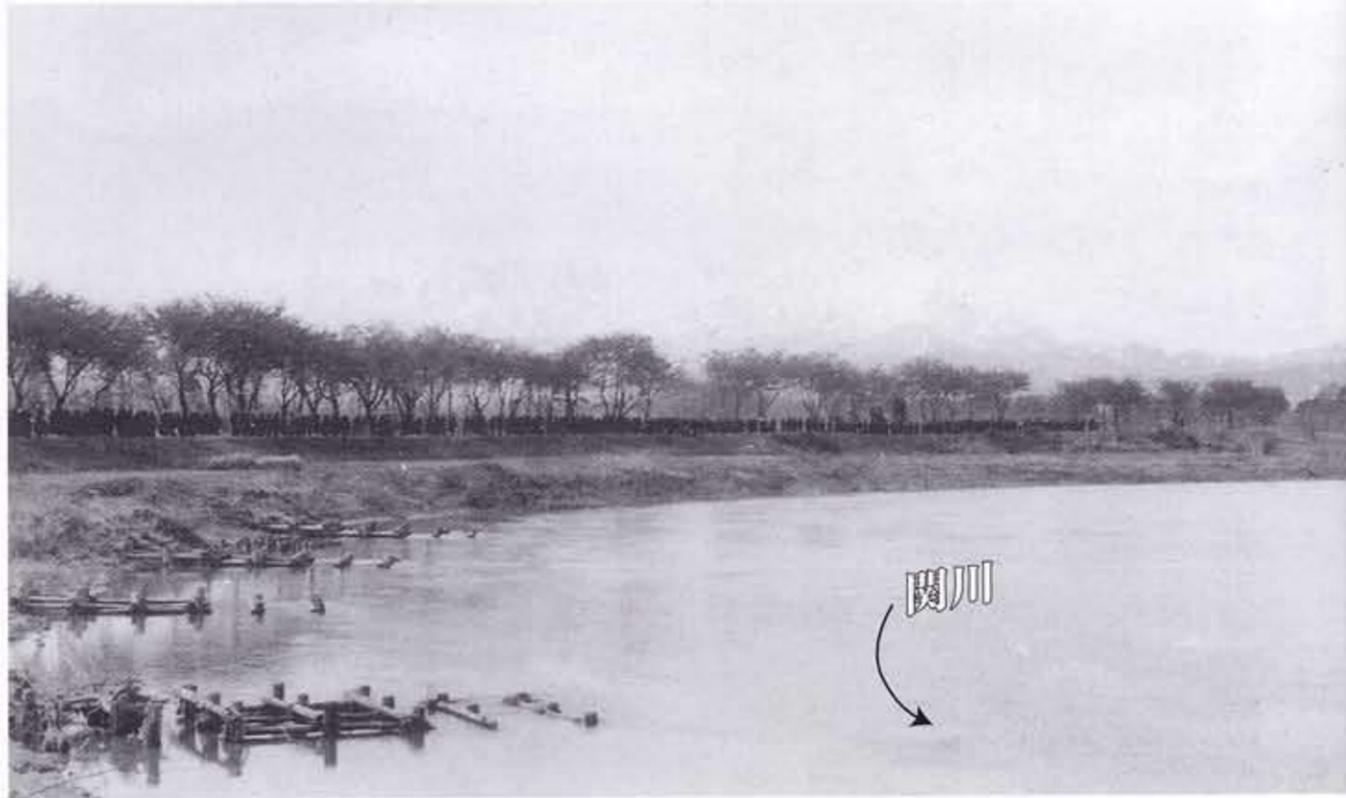
昭和32年 (1957)

関川の堤防には桜並木が続いており、花の季節にはよく遠足のコースに選ばれていたそうです。  
写真左の川岸近くに見える木でできたものは「杭出水制」と呼ばれるもので、岸にあたる水の勢いを抑え、堤防をまもるために設置されていました。

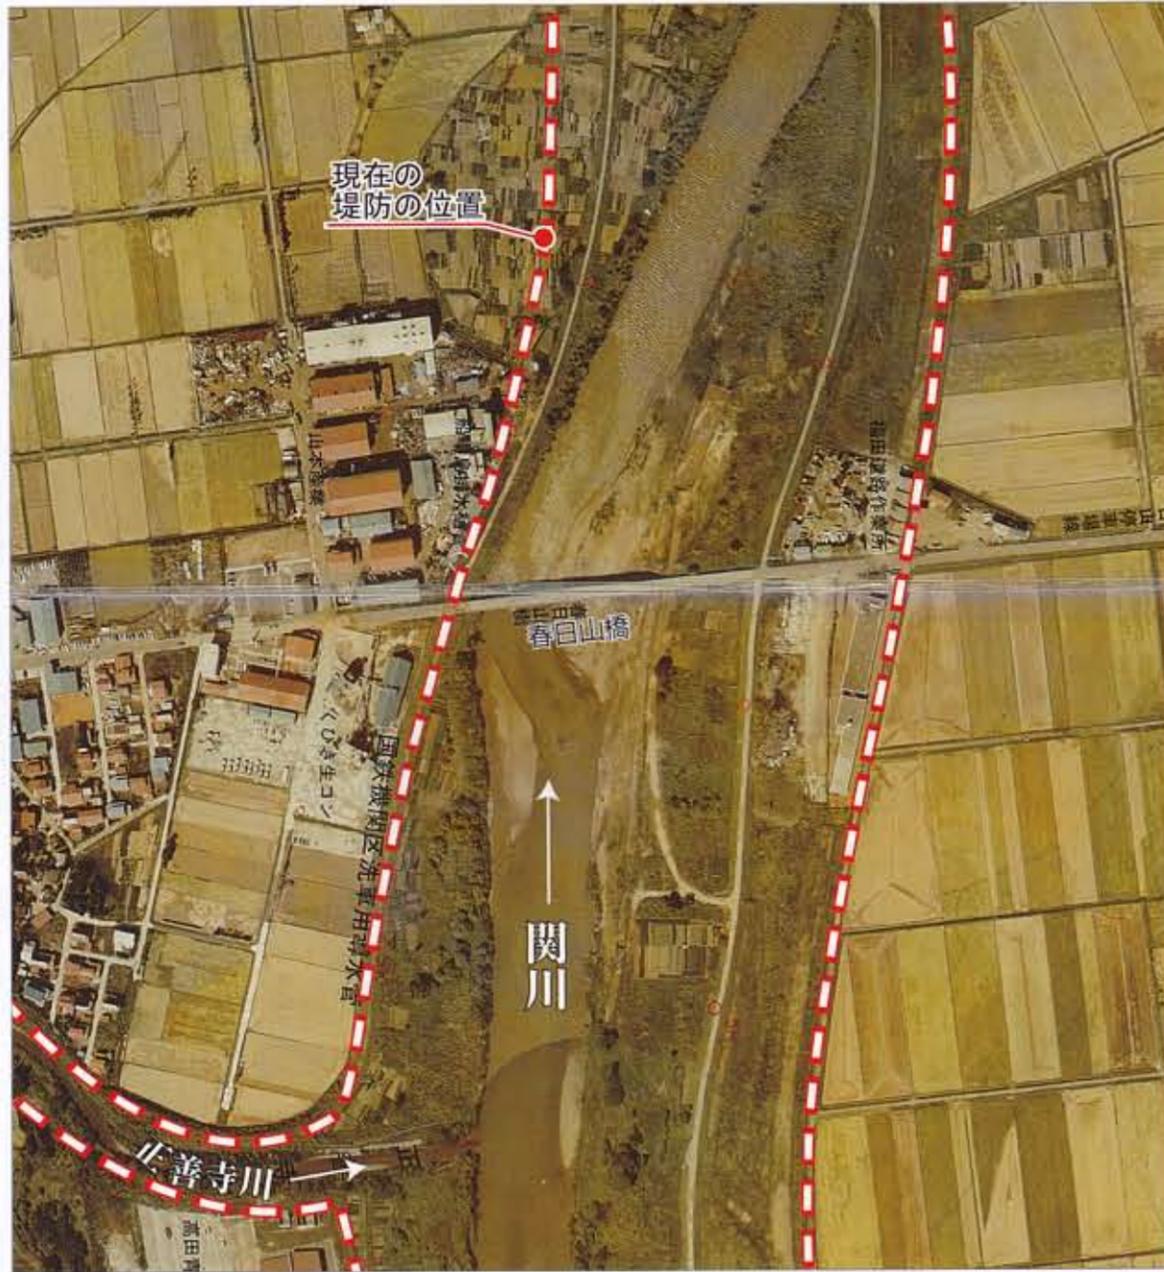
昭和52年 (1977)

昭和57年9月洪水では、関川本川の堤防で左岸8カ所、右岸4カ所、延長1,435mにわたり溢水する甚大な被害が発生しました。このため3.6k～10.0k区間は激特事業（河川激甚災害対策特別緊急事業：昭和57～昭和62）として、大規模な河川改修に着手しました。

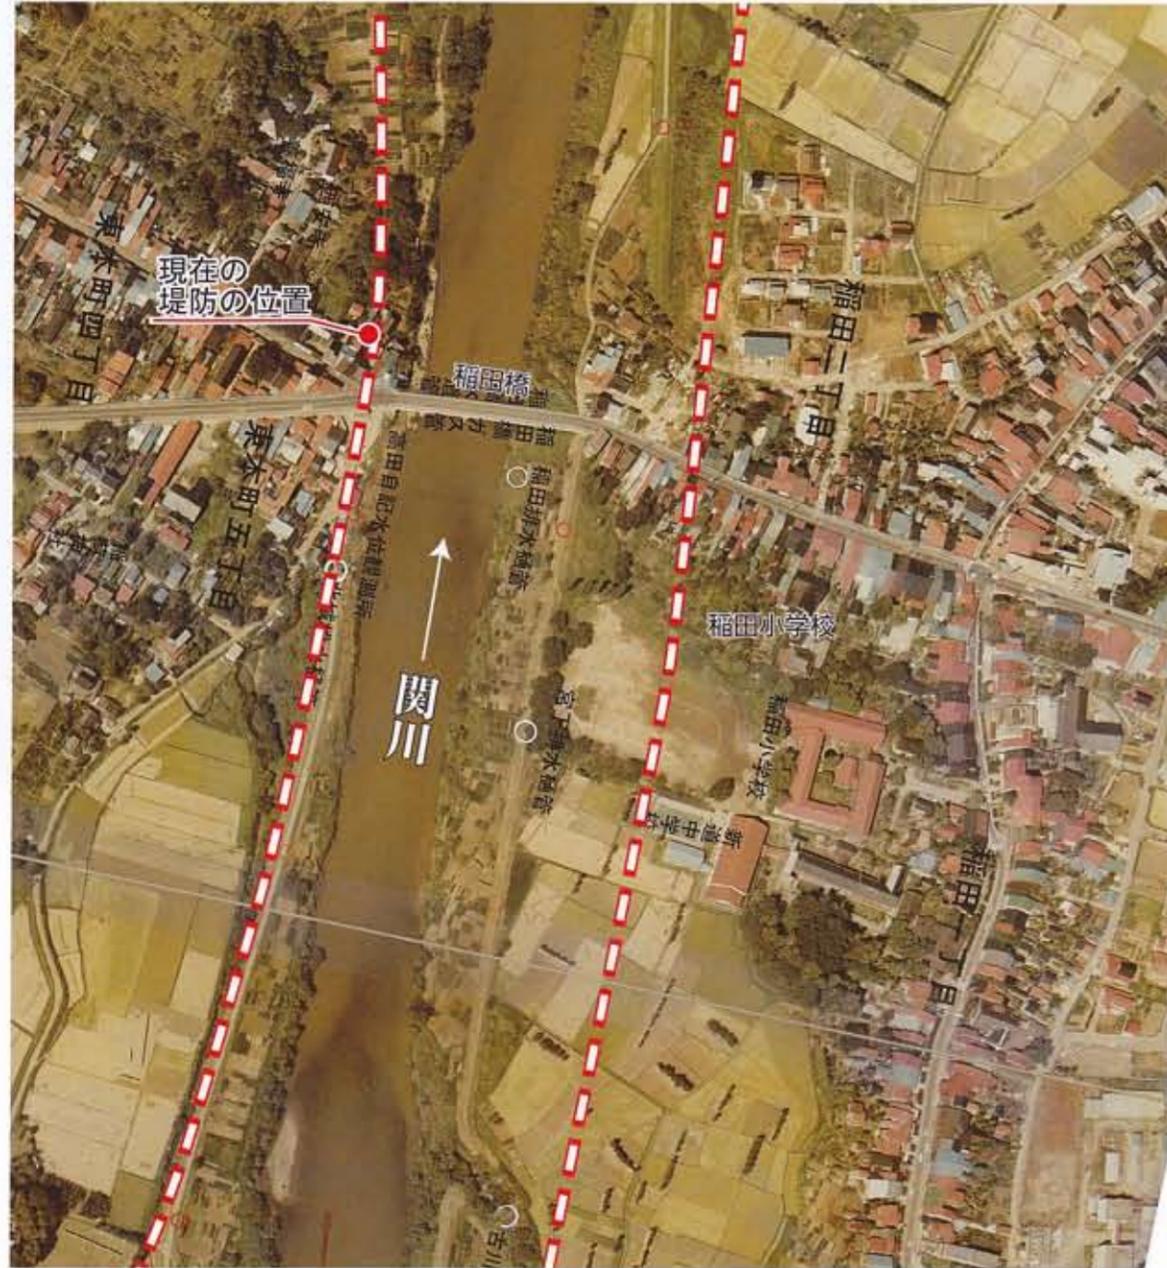
激特事業（河川激甚災害対策特別緊急事業）により、稲田橋付近は約100m程度だった川幅が約200mに広がりました。

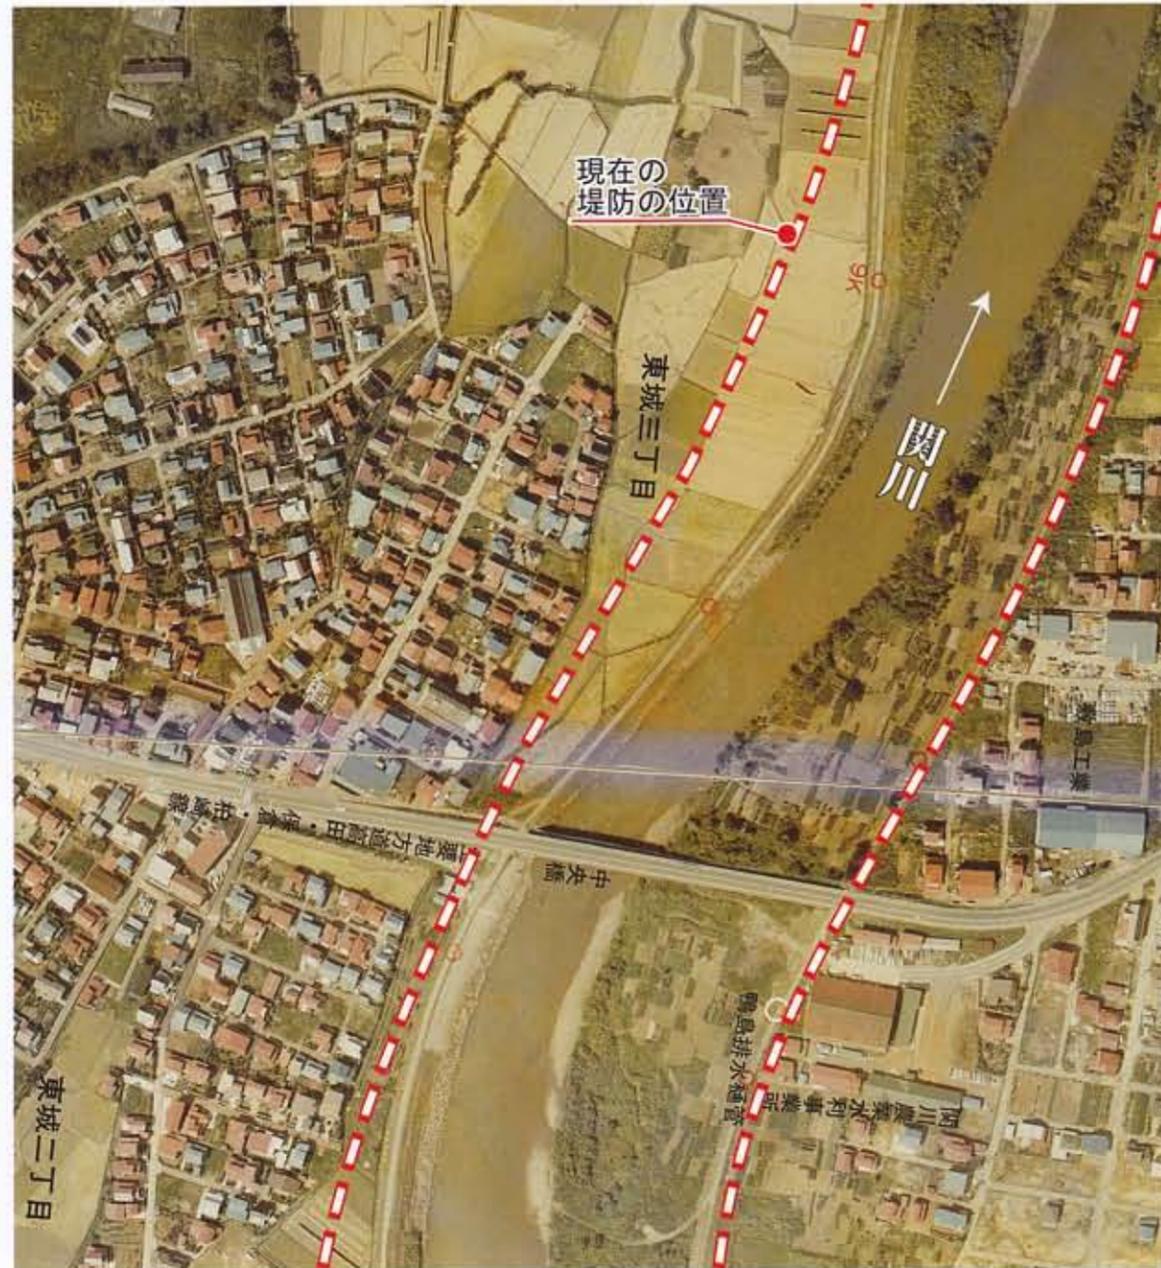
激特事業（河川激甚災害対策特別緊急事業）では、高田地区で約130戸の家屋移転の他、稻田橋、中央橋等の架け替え、学校施設の移転が伴いました。

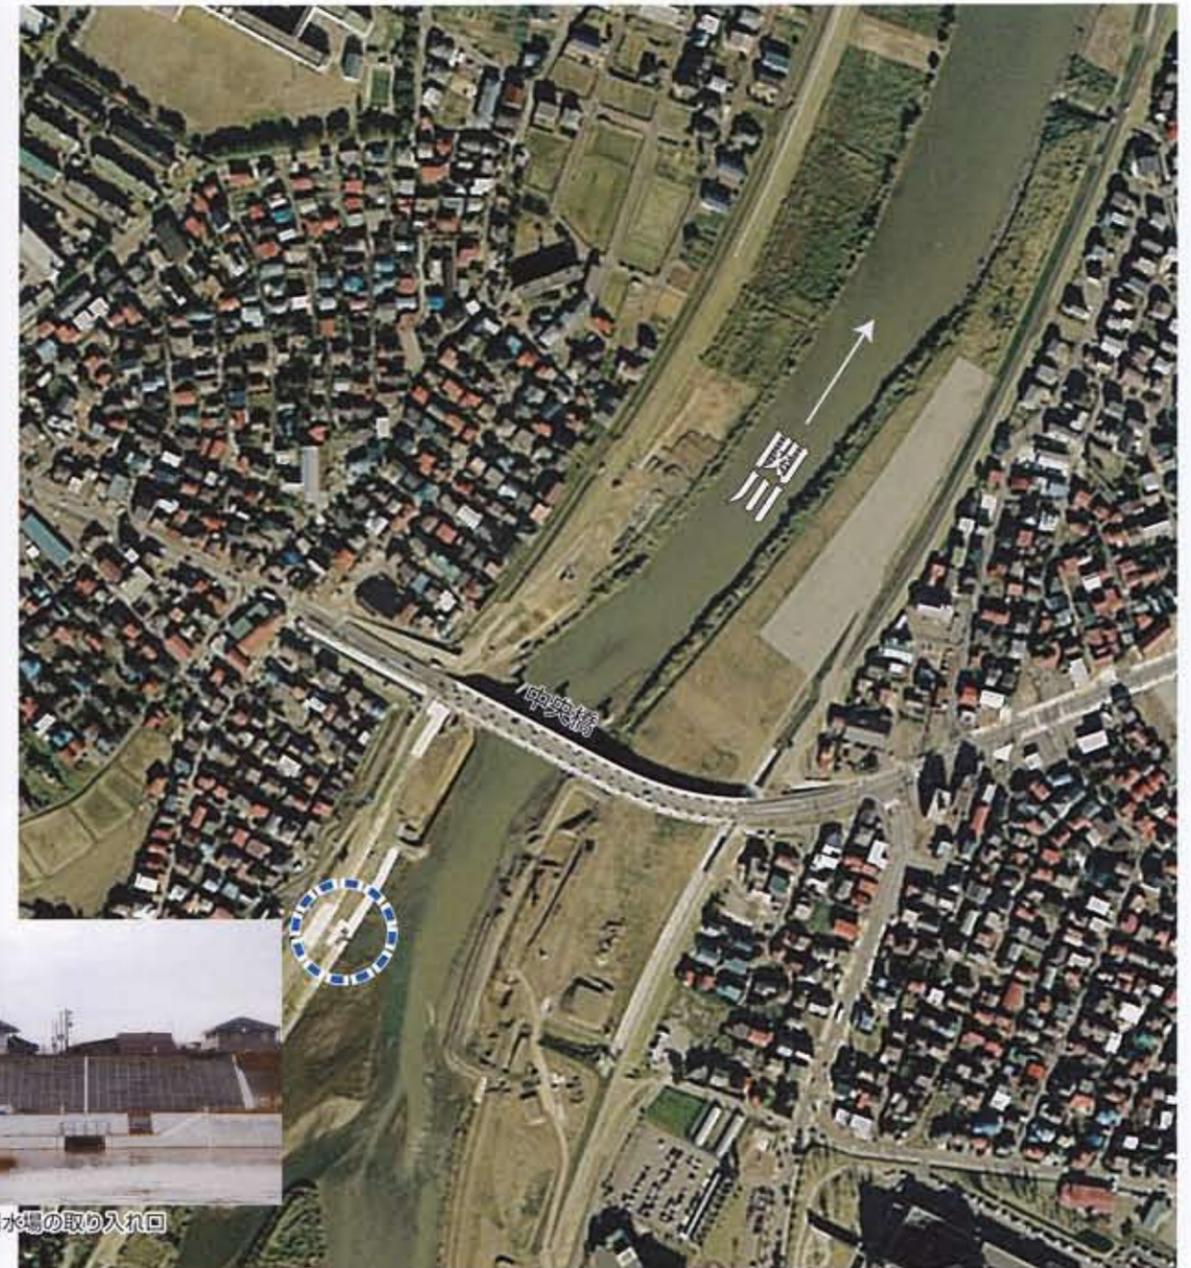
現在、関川左岸（東城町三丁目）に上越消流雪揚水機場が設置され、高田公園外堀（準用河川水戸の川）に関川の流水を導入し、効率的な雪処理を図っています。20年ぶりの一斉雪下ろしが行われた「平成18年豪雪」でも円滑な雪処理に効果を上げました。

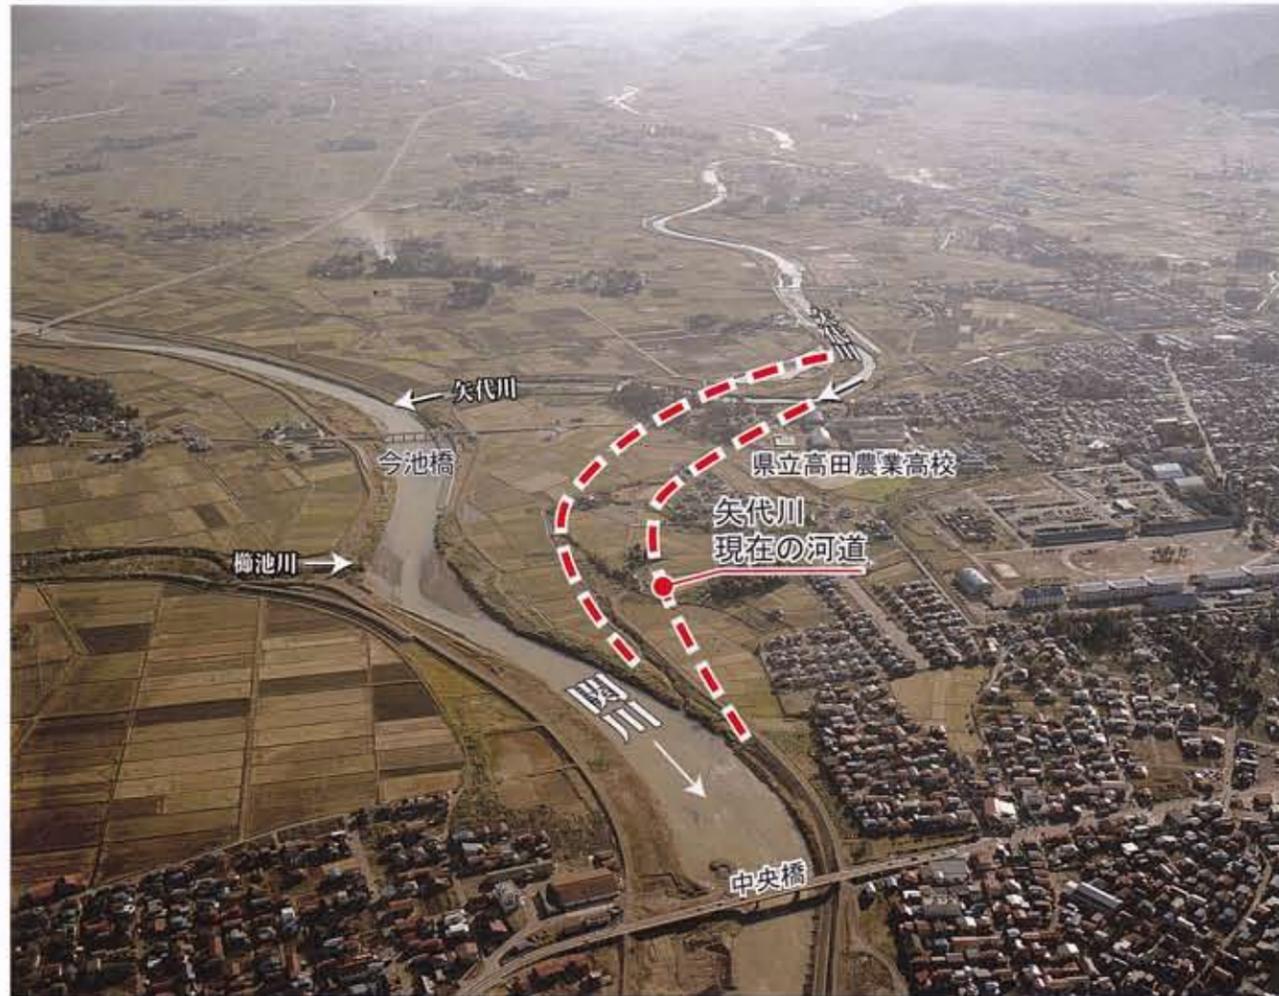
昭和59年 (1984)

矢代川は、関川水系の中でも大きな支川の一つです。  
以前の矢代川は、関川にほぼ直角で合流しており、昭和57年9月  
水害では、堤防が決壊し東城町一帯が浸水する被害が発生しました。

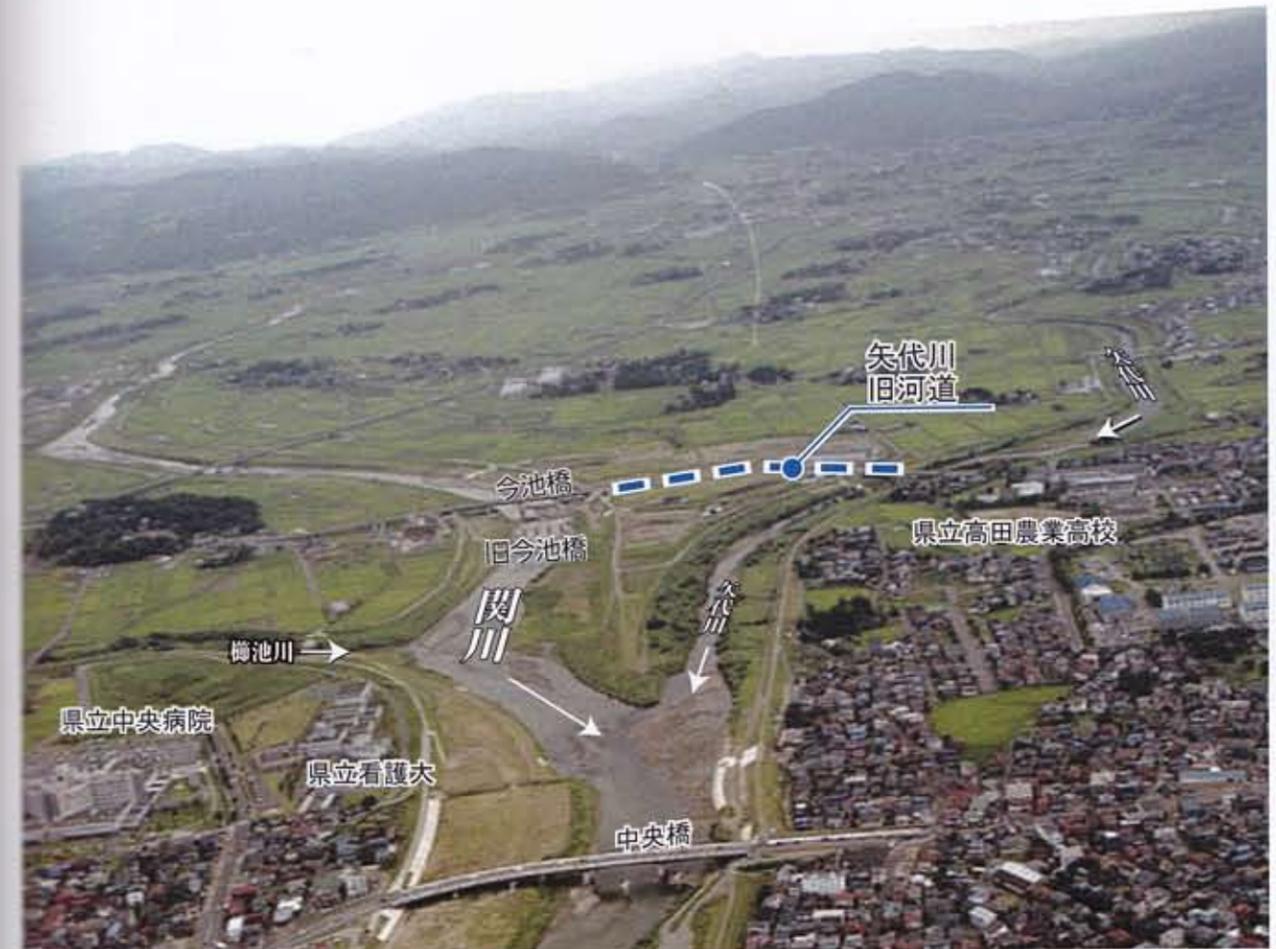
平成12年 (2000)

その復旧の際の激特事業（河川激甚災害対策特別緊急事業）では、  
洪水がスムーズに流下できるように合流点の付け替え工事も行いま  
した。

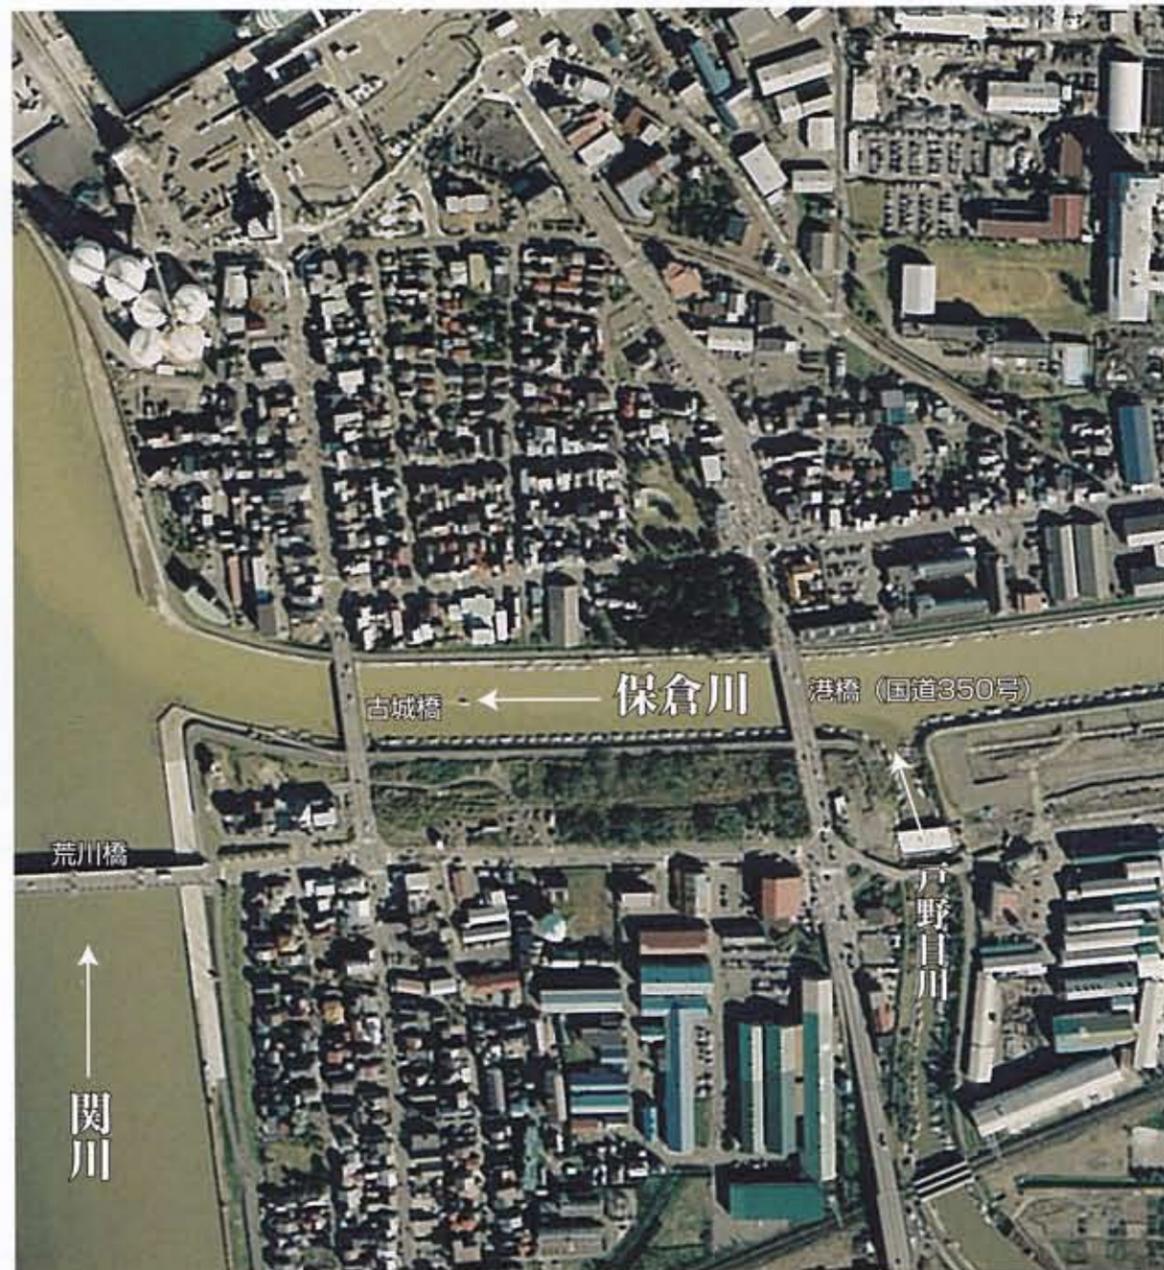
平成12年 (2000)

昭和60年7月洪水では、保倉川で左岸175m、右岸1,300mにわたって溢水し、保倉川下流部の上越市は再び甚大な浸水被害を受けたことから、激特事業（河川激甚災害対策特別緊急事業：昭和60～平成元年）として河川改修に着手しました。
