写真で見る  
関川・保倉川 治水のむかし◆いま

関川水系における河川整備の基本となる「関川水系河川整備基本方針」が、平成19年3月30日に策定されました。

この「写真で見る 関川・保倉川 治水のむかし・いま」は、河川整備基本方針策定を機に、過去の水害や河川改修・風景の移りかわりをまとめたものです。むかしをふりかえり、現在を見つめ、これからの関川・保倉川について考えていただければ幸いです。

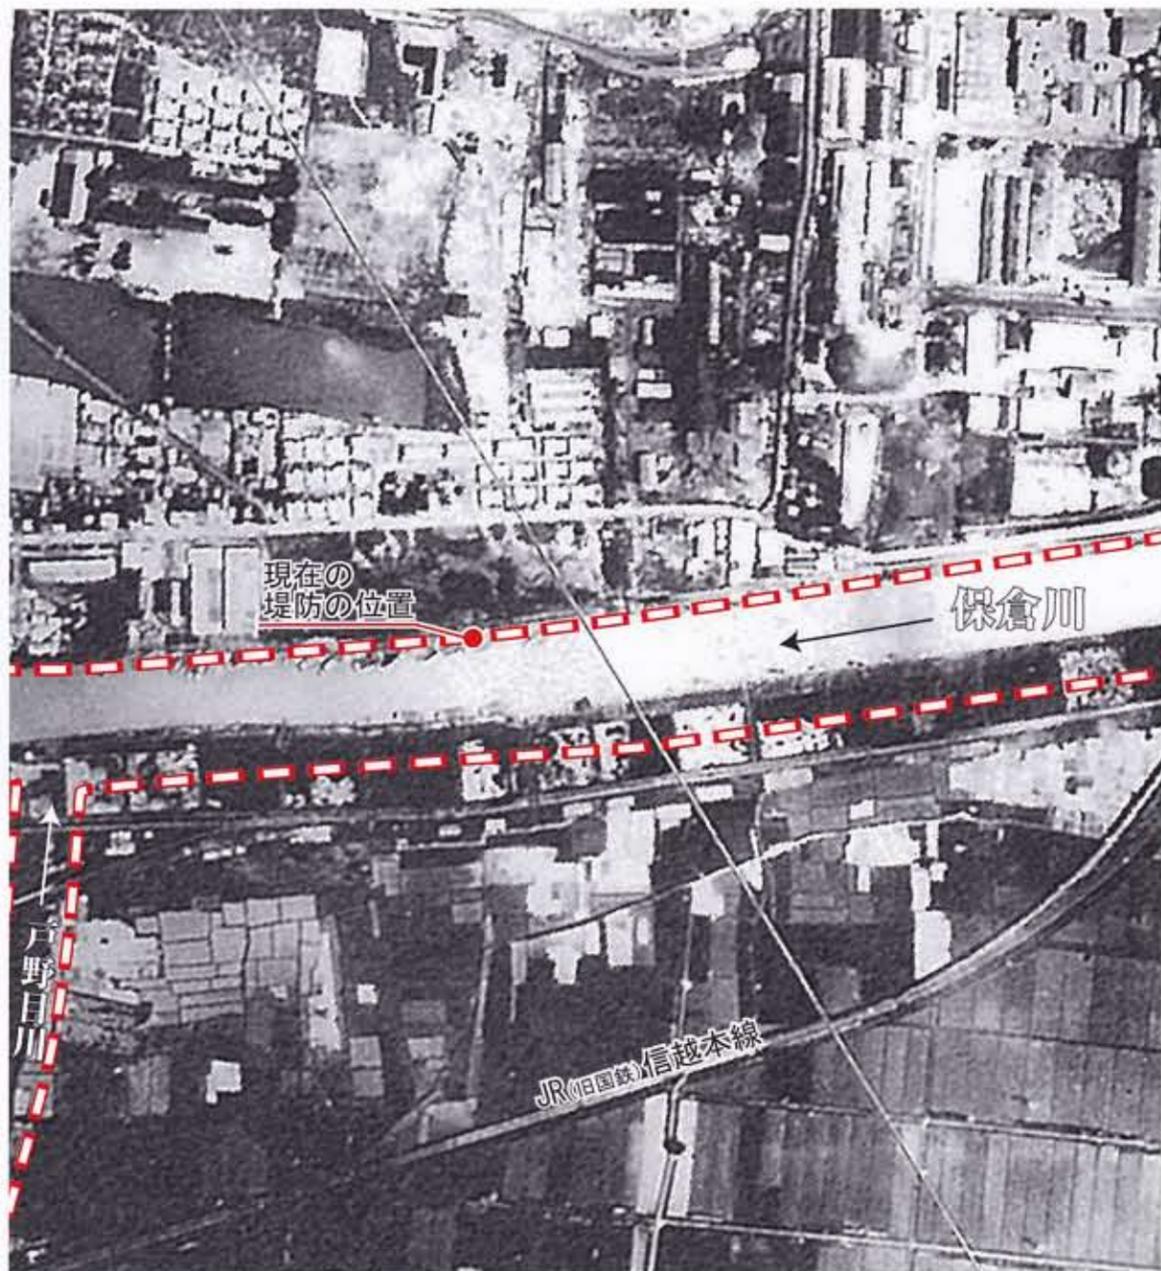
昭和36年 (1961)

激特事業（河川激甚災害対策特別緊急事業）では、築堤、護岸、河道掘削等の工事を実施し、河口から1.5km付近まで約50m程度だった川幅が約70mまで広がりました。保倉川の支川戸野目川の合流点についても同様の工事を行っています。

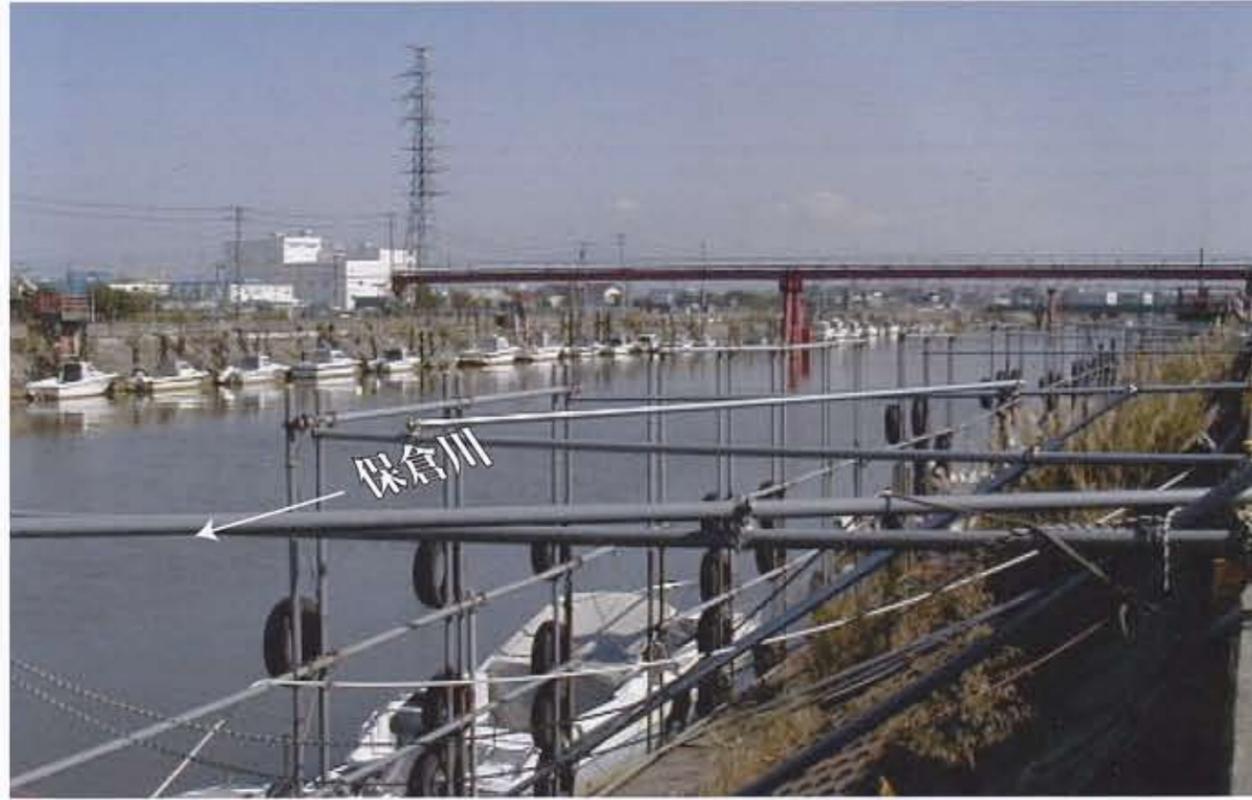
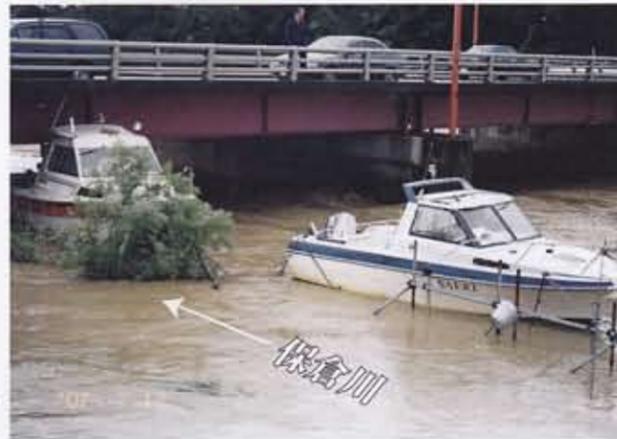
不法係留船による、  
洪水時の流下障害

近年、保倉川下流にはプレジャーボートなどの不法係留が目立つようになり、水害時に大きな障害となっていました。

平成13年度 (2001) には最大で521の不法係留船や不法係留施設がありましたが、平成14年 (2002) に「マリーナ上越」が開港し、平成17年11月には全ての不法係留が解消しました。
