## 資料－1 台風第 19 号の出水状況及び対応状況について

# 令和元年10月11日～13日の台風19号による

## 関川・保倉川 出水状況

# 令和元年10月12日～13日 台風第19号による被害状況について (速報)

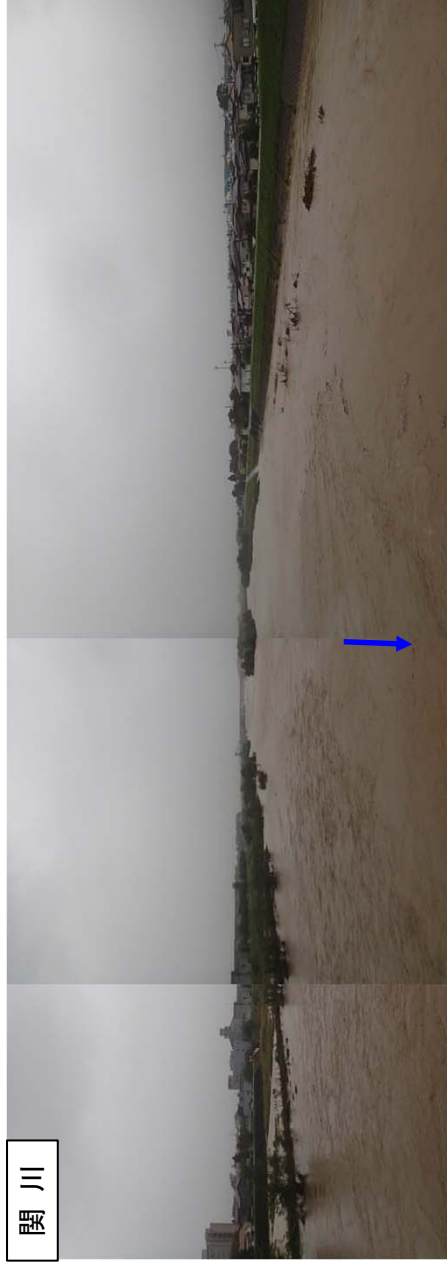
関 川

中央橋より上流を望む(10月13日 8:00頃の状況)

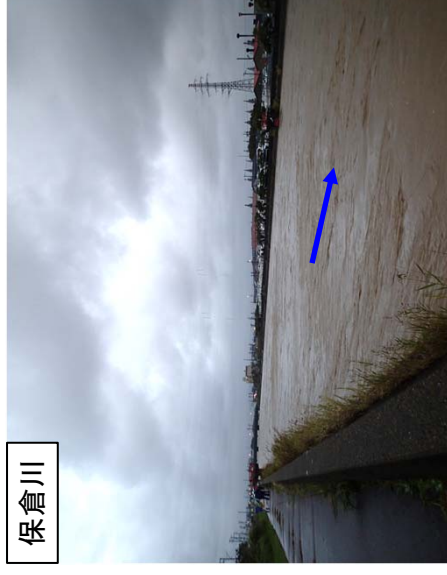
保倉川

港町二丁目付近  
(10月13日 6:10頃の状況)

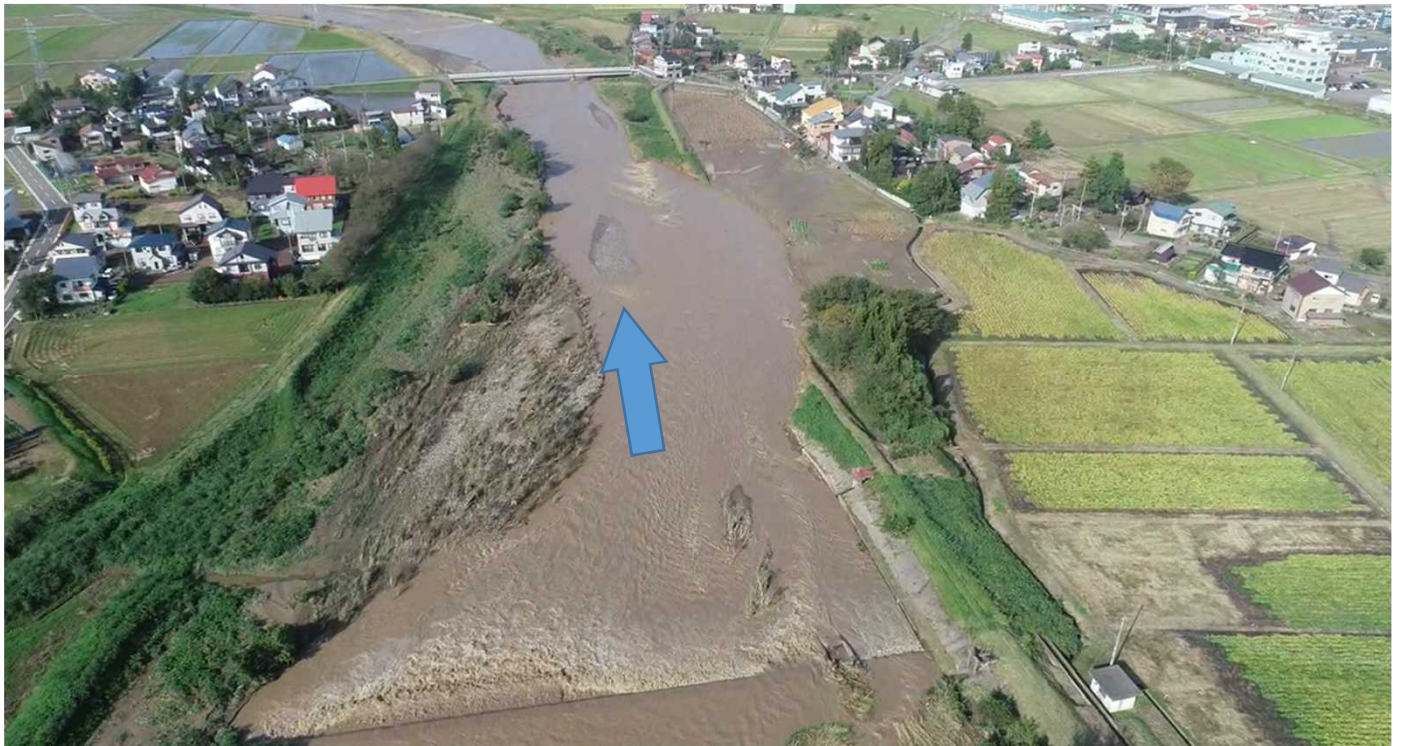
矢代川の堤防決壊箇所

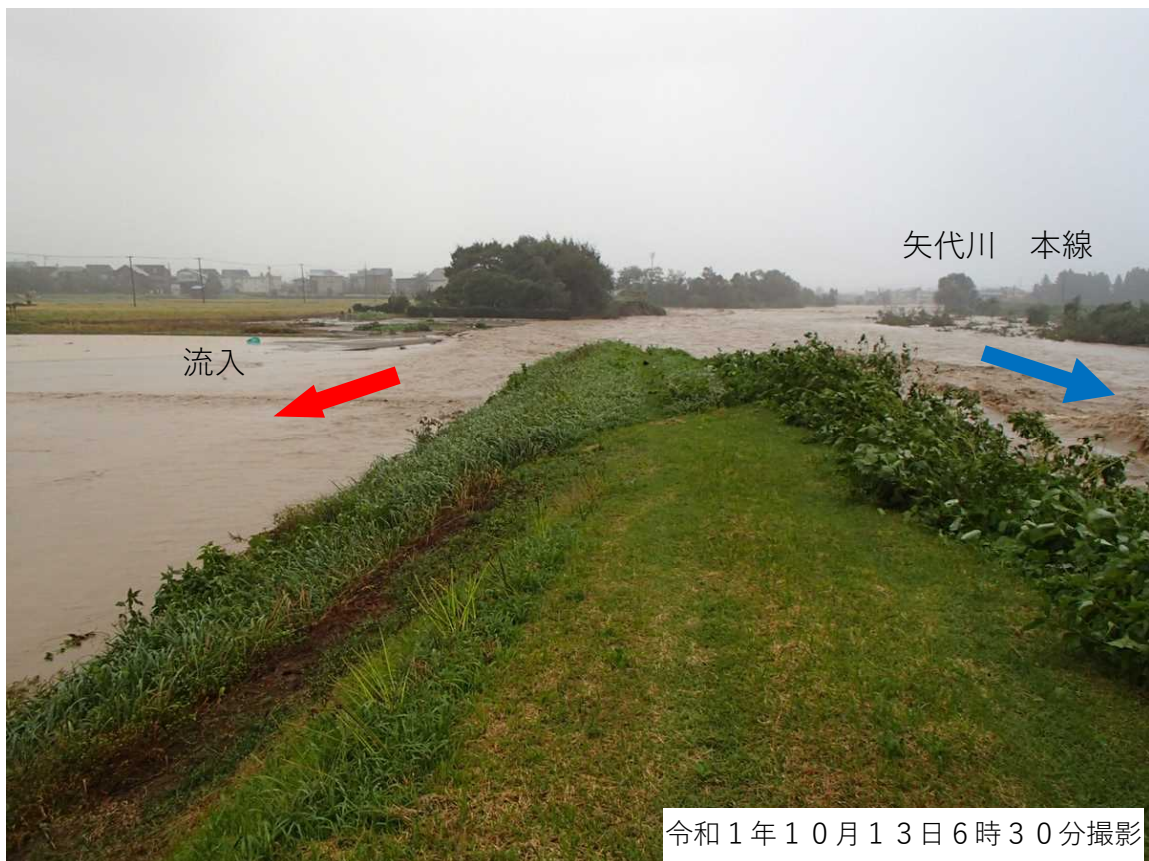
令和1年10月13日6時30分撮影

矢代川の堤防決壊時の状況

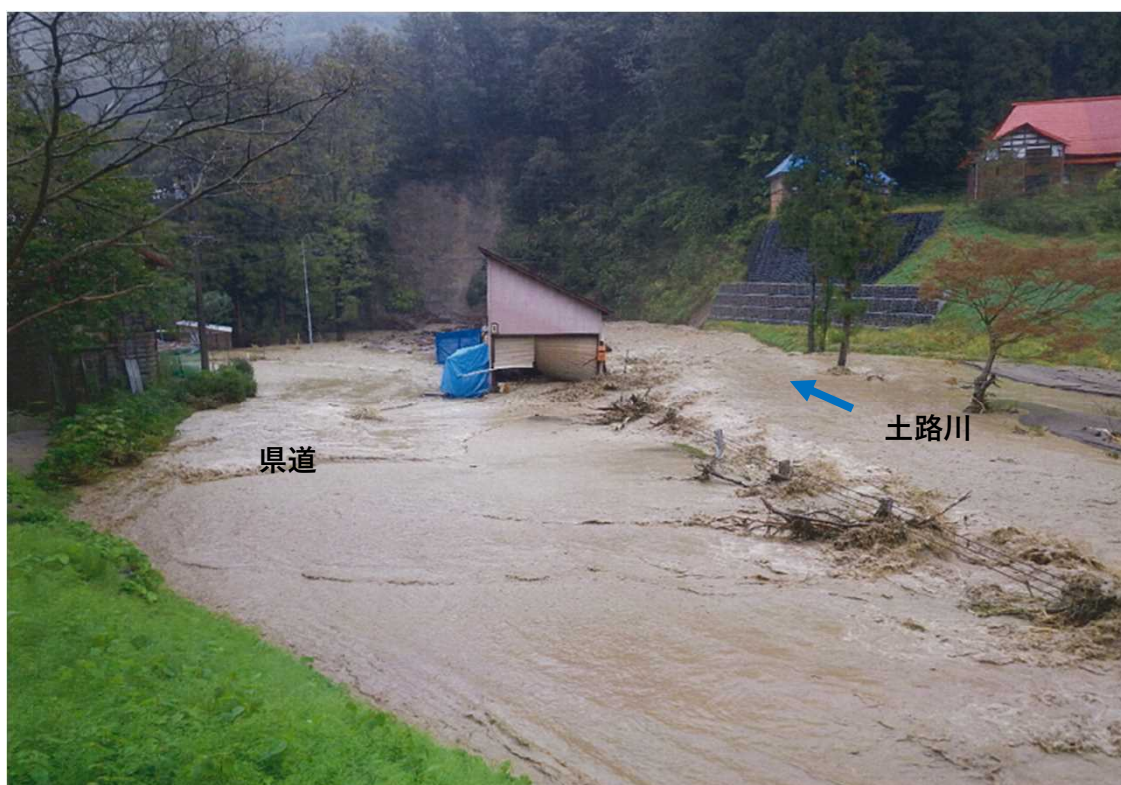
出水時の土路川と（主）飯山斑尾新井線

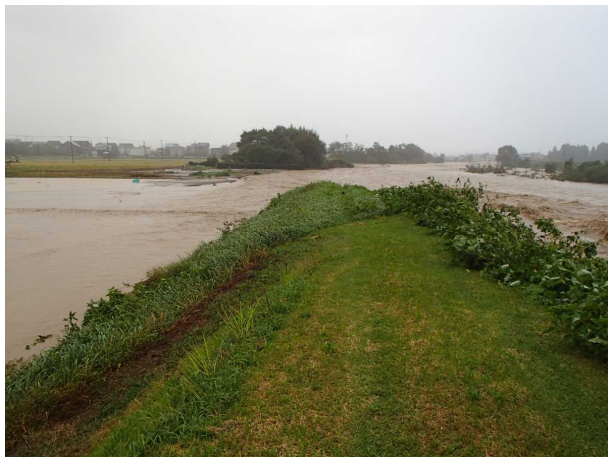
堤防決壊（13日 5:30頃）直後の状況

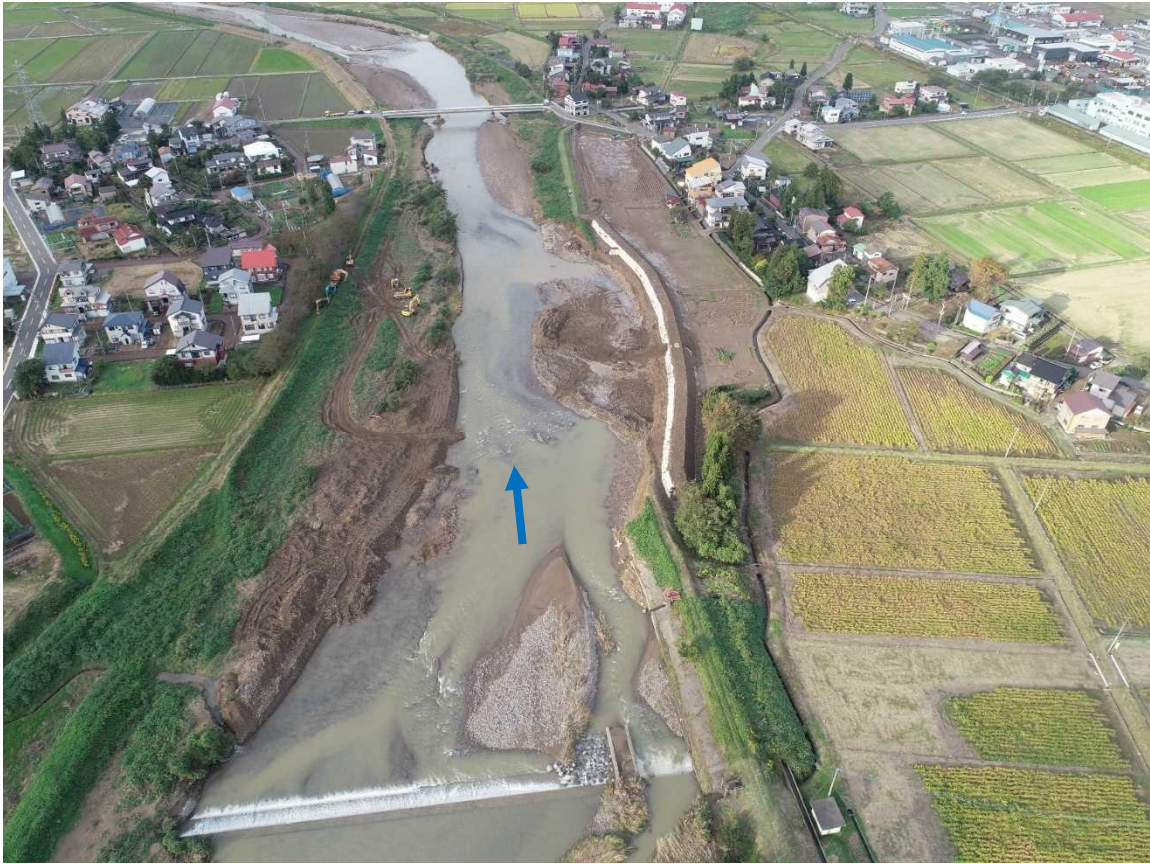
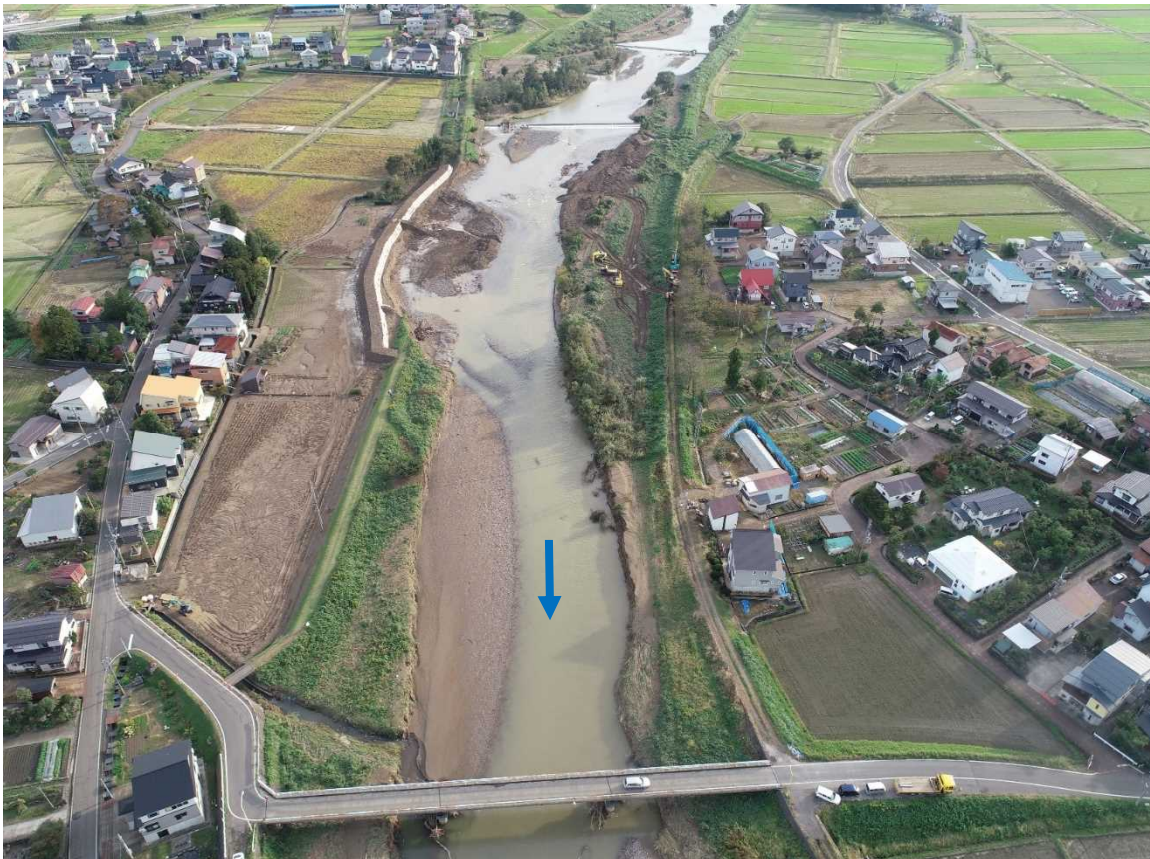
10月20日 矢代川堤防決壊箇所の仮堤防が完成
