◆ 国道8号

# 糸魚川地区橋梁架替

## 事業の背景

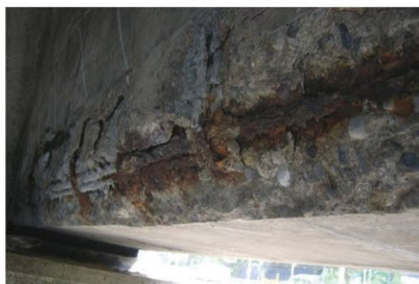
主桁の損傷状況(歌高架橋)

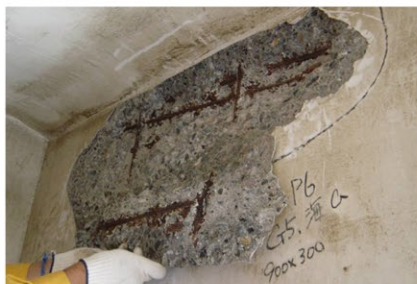
主桁の損傷状況(弁天大橋)

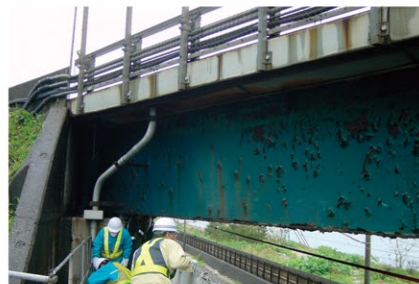
橋桁の発錆状況(青海跨線橋)

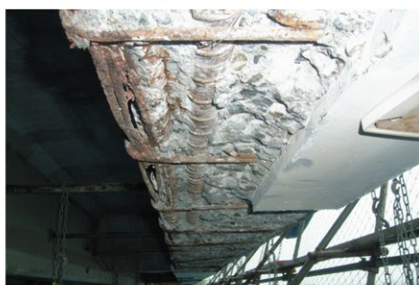
内部鉄筋(PC鋼材)の腐食状況(有間川橋)

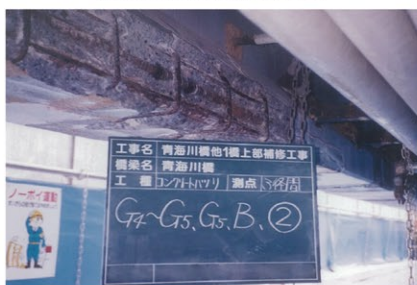
内部鉄筋(PC鋼材)の破損状況(断面欠損)(青海川橋)

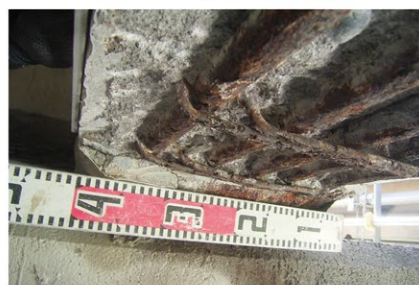
内部鉄筋の腐食状況(断面欠損)(境橋)

注) 上記写真橋梁損傷箇所は補修済です。

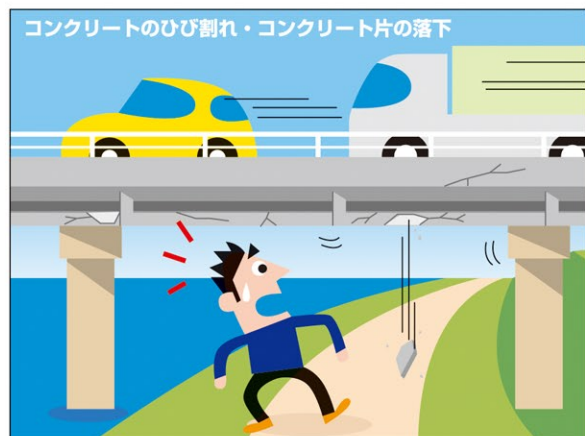
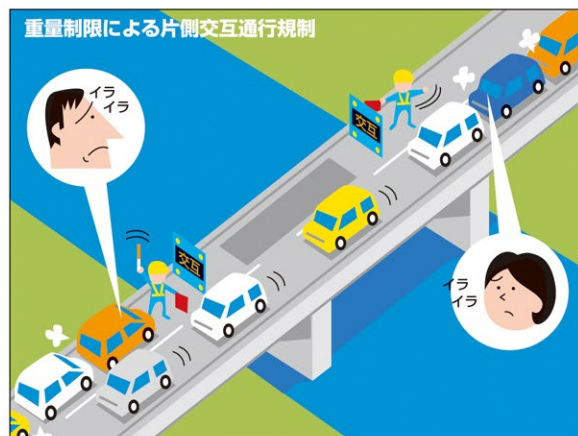
- 1** 内部鉄筋に発生した錆が膨張することで、コンクリート内部からひび割れが発生し、コンクリート片の落下などの被害が発生します。
- 2** コンクリートに発生したひび割れや破損した部分を補修する回数が多くなり、維持管理に必要な費用が増加します。
- 3** 内部鉄筋の腐食がさらに進行すると、鉄筋の強度低下や破断を引き起こし、橋の耐力が低下します。また、橋の耐力が低下することで、車両の重量制限等の交通規制が必要となり、地域の経済や物流に大きな影響を及ぼします。

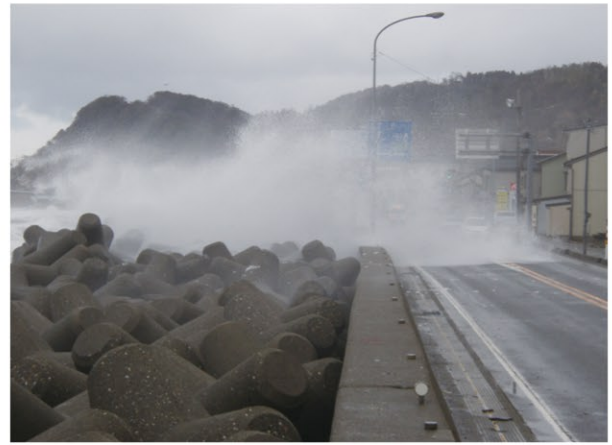
このため、波しびきが直接橋にかかることにより、海水に含まれる塩分がコンクリート内部まで浸透し、内部鉄筋の腐食等の原因となっています。

日本海の荒波を受ける国道8号（糸魚川市能生地先）

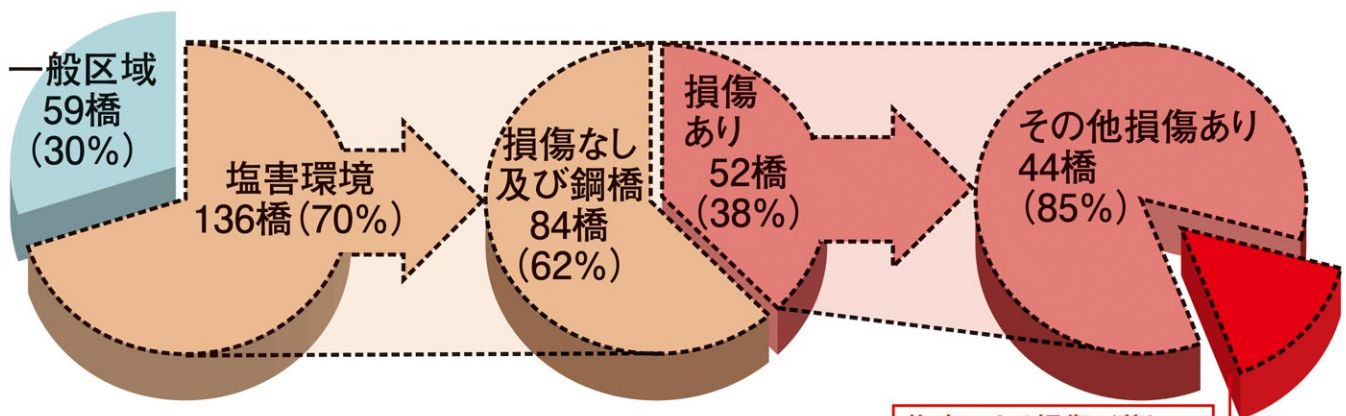
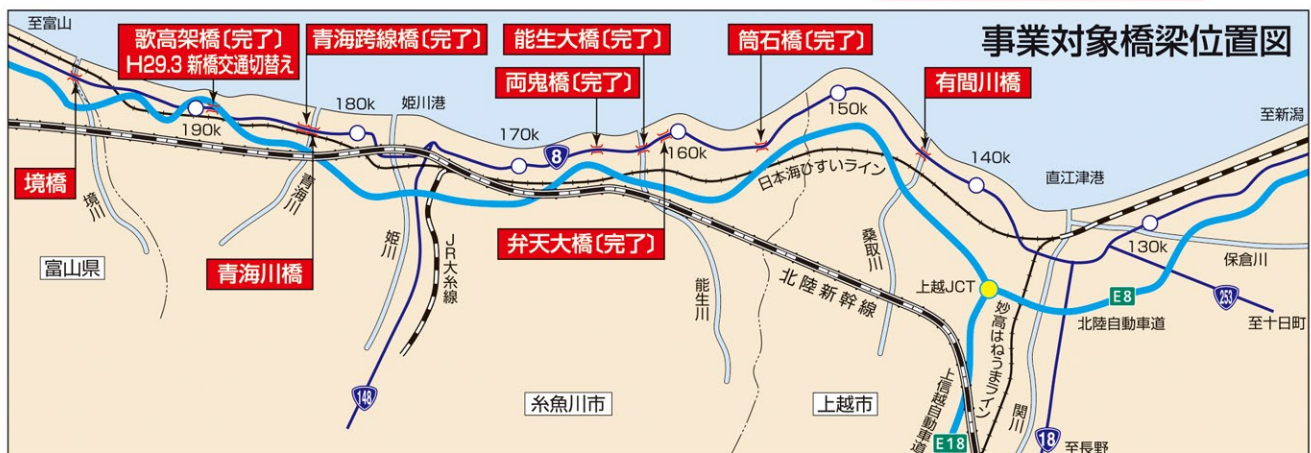
※1 塩害環境下の定義:海上部及び海岸線から700m以内の地域

※2 青海跨線橋は鋼橋のため、グラフ内に含まない。

塩害による損傷が著しい  
橋梁8橋(15%)※2  
うち、両鬼橋、能生大橋、  
筒石橋、歌高架橋、弁天  
大橋は抜本対策完了

高田河川国道事務所管内には195橋の橋梁が存在しますが、このうち、136橋が塩害の影響を受ける環境下におかれています。

また、塩害環境化にある136橋の内、52橋に損傷が確認され、その中で損傷の著しい橋梁が8橋存在しています。
