◆ 国道8号

糸魚川地区橋梁架替

事業の概要

事業の背景

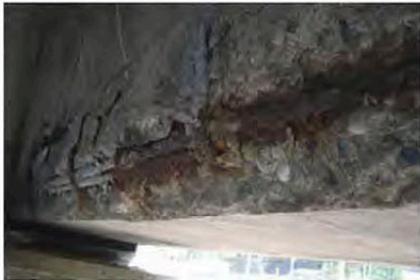
主桁の損傷状況(歌高架橋)

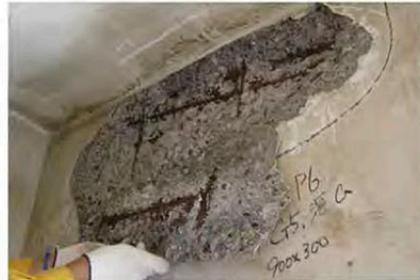
主桁の損傷状況(弁天大橋)

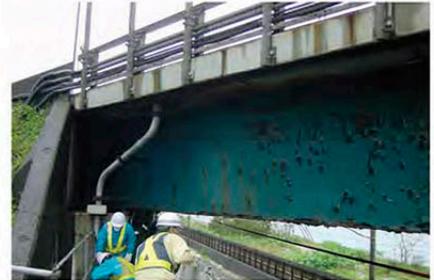
橋桁の発錆状況(青海跨線橋)

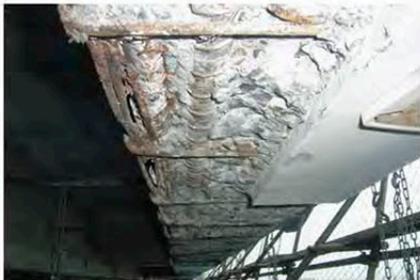
内部鉄筋(PC鋼材)の腐食状況(有間川橋)

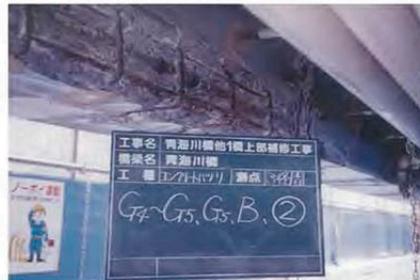
内部鉄筋(PC鋼材)の破損状況(断面欠損)(青海川橋)

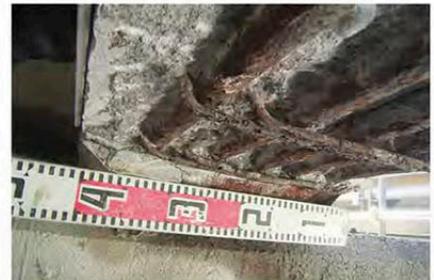
内部鉄筋の腐食状況(断面欠損)(境橋)

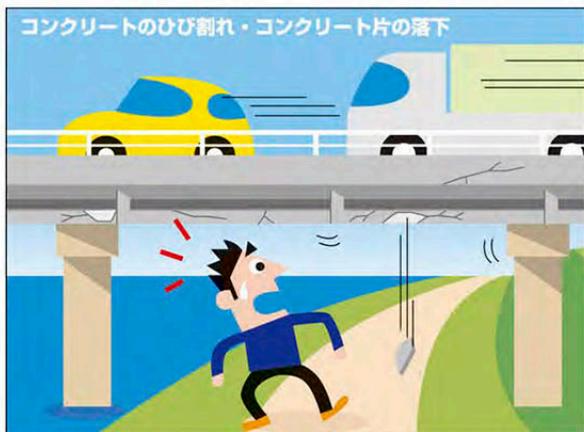
コンクリートのひび割れ・コンクリート片の落下

- 1 内部鉄筋に発生した錆が膨張することで、コンクリート内部からひび割れが発生し、コンクリート片の落下などの被害が発生します。
- 2 コンクリートに発生したひび割れや破損した部分を補修する回数が多くなり、維持管理に必要な費用が増加します。
- 3 内部鉄筋の腐食がさらに進行すると、鉄筋の強度低下や破断を引き起こし、橋の耐力が低下します。また、橋の耐力が低下することで、車両の重量制限等の交通規制が必要となり、地域の経済や物流に大きな影響を及ぼします。

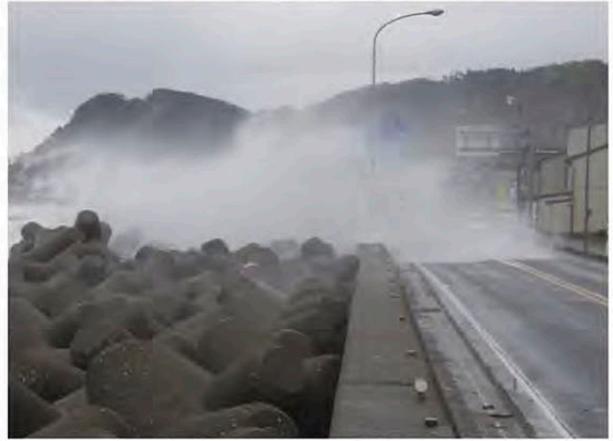
日本海の荒波を受ける国道8号（糸魚川市能生地先）

このため、波しぶきが直接橋にかかることにより、海水に含まれる塩分がコンクリート内部まで浸透し、内部鉄筋の腐食等の原因となっています。

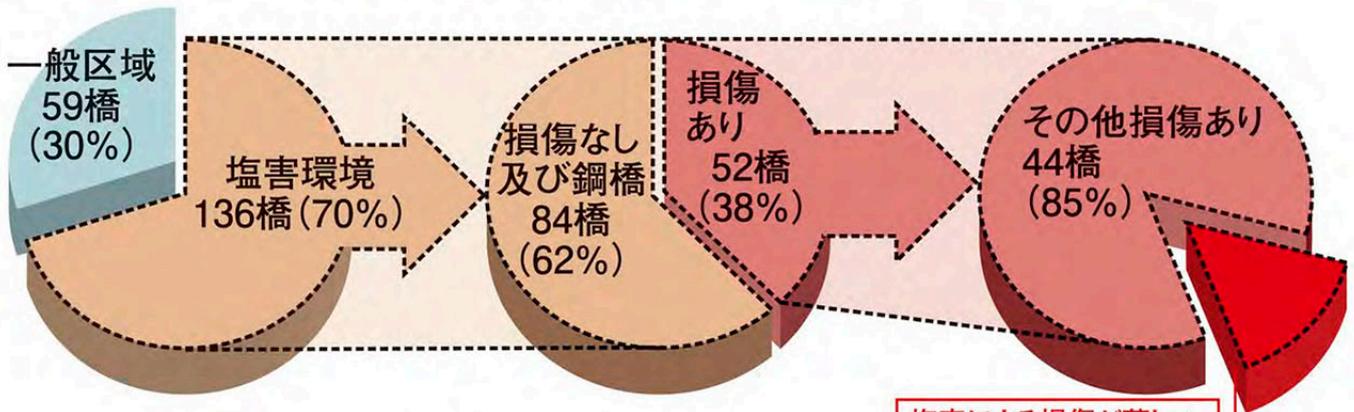
※1 塩害環境下の定義:海上部及び海岸線から700m以内の地域

※2 青海跨線橋は鋼橋のため、グラフ内に含まない。

塩害による損傷が著しい橋梁8橋(15%)^{※2}
うち、両鬼橋、能生大橋、筒石橋、歌高架橋、弁天大橋は抜本対策完了

高田河川国道事務所管内には195橋の橋梁が存在しますが、このうち、136橋が塩害の影響を受ける環境下におかれています。

また、塩害環境化にある136橋の内、52橋に損傷が確認され、その中で損傷の著しい橋梁が8橋存在しています。
