# 糸魚川地区橋梁架替事業平面図

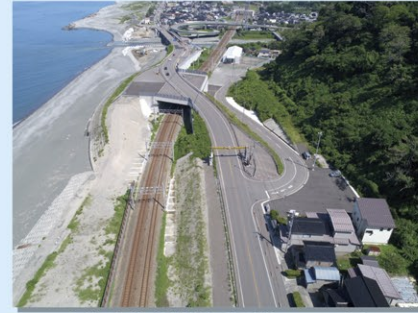
青海跨線橋 (橋梁架替 R1.7完)

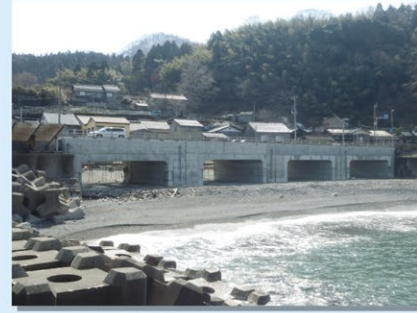
両鬼橋 (架替方法として橋梁のボックス化対策を実施) (H23.3完)

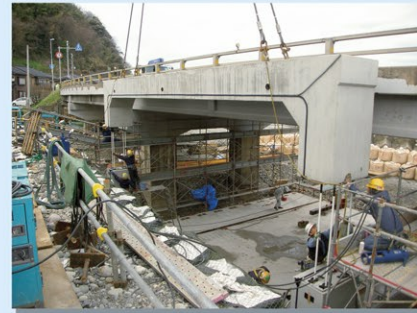
大断面ボックスカルバート引き込み作業 (H22.7)

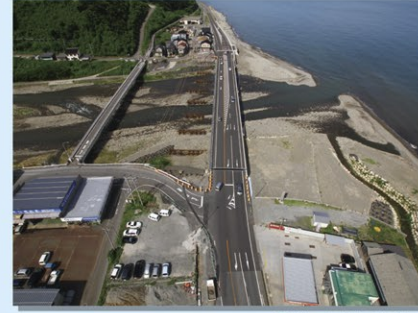
能生大橋 (橋梁架替 H25.3完)

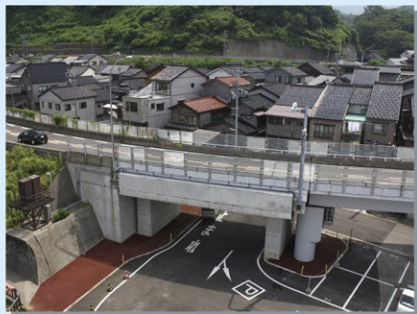
筒石橋 (新潟側径間) (抜本対策として、橋梁のボックス化対策を実施)

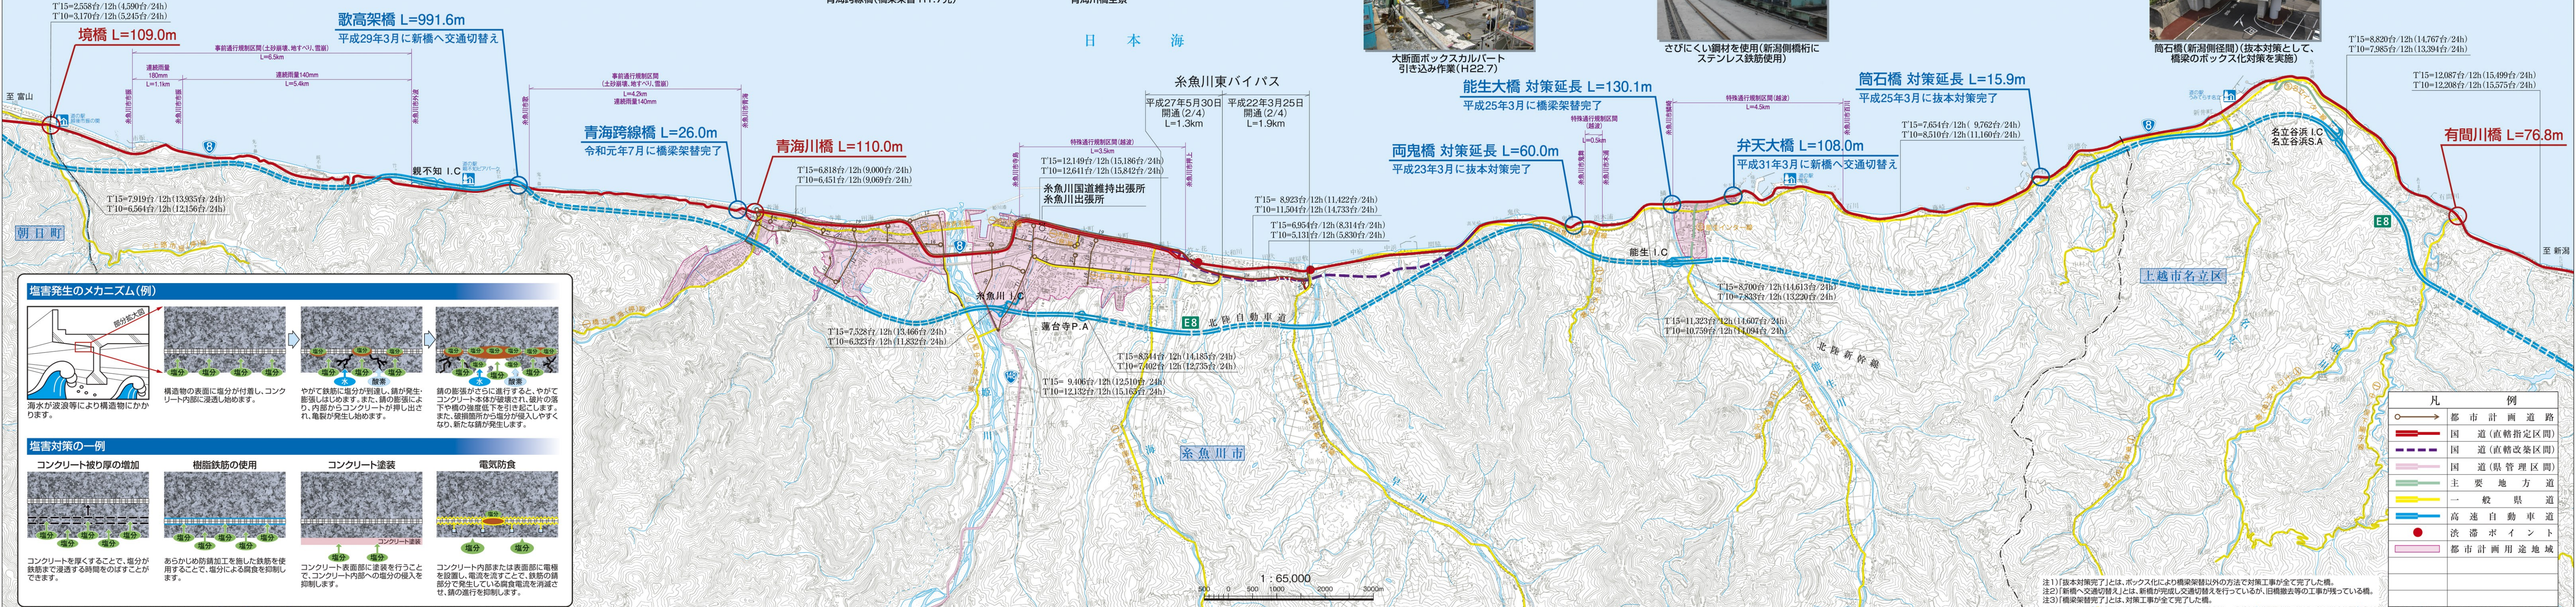
### 塩害発生メカニズム(例)

やがて鉄筋に塩分が到達し、錆が発生・膨張はしめず。また、錆の膨張により、内部からコンクリートが押し出され、亀裂が発生し始めます。

錆の膨張がさらに進行すると、やがてコンクリート本体が破壊され、破片の落下や橋の強度低下を引き起こします。また、破損箇所から塩分が侵入しやすくなり、新たな錆が発生します。
