## 歩道等の繁茂防止対策について

工事名 平成31・32年度糸魚川管内維持工事  
 工事場所 糸魚川国道維持出張所管内  
 会社名 (株) 笠原建設  
 発表者 恩田 直也

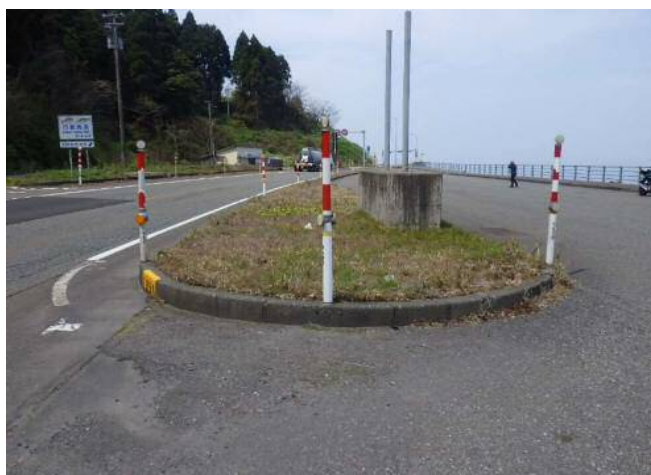
写真-1 現況写真(三段滝)

本工事は、雑草による視界不良、歩行・移動時の障害、対策コストの増加、ゴミ捨て場化などの対策として国道沿い(写真-1)及び歩道内(写真-2)にある植栽帯撤去後に防草コンクリートの打設を行うものである。

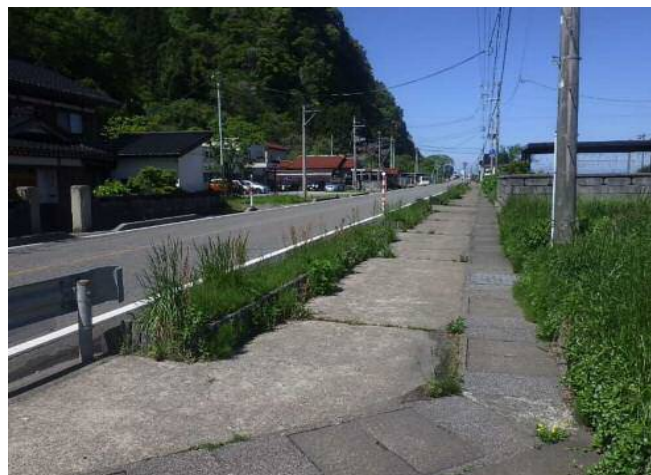
写真-2 現況写真(市振)

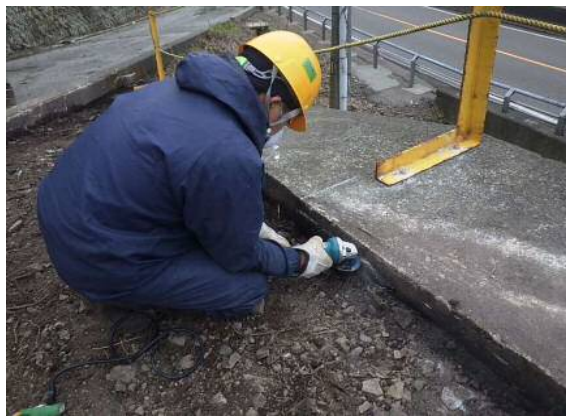
写真-3 施工状況

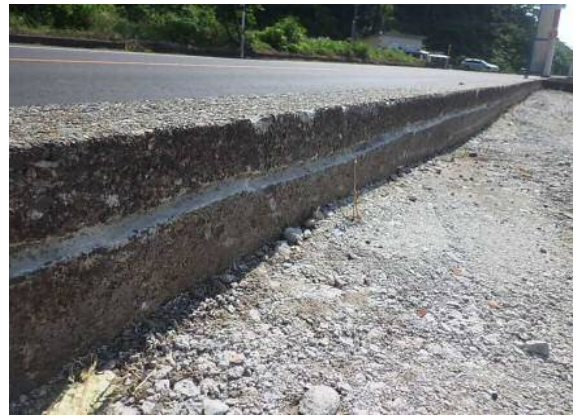
写真-4 切込完了

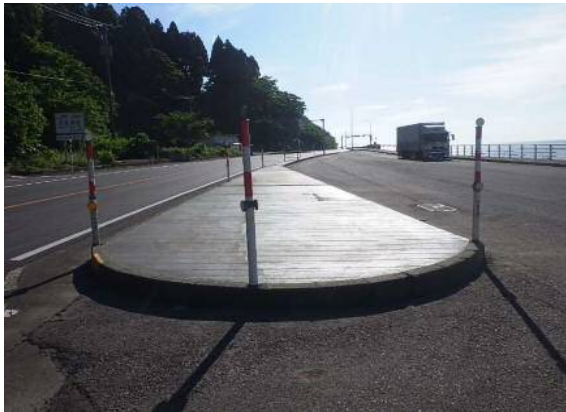
写真-5 打設完了(三段滝)

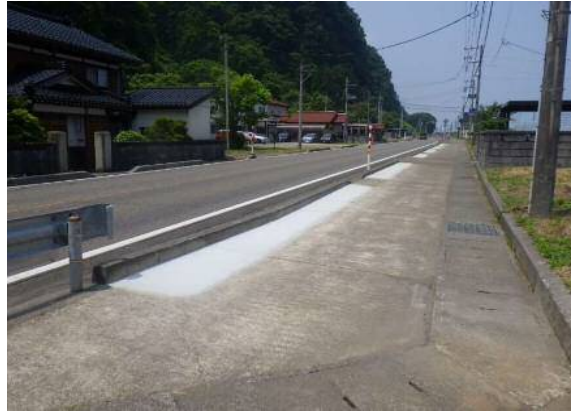
写真-6 打設完了(市振)

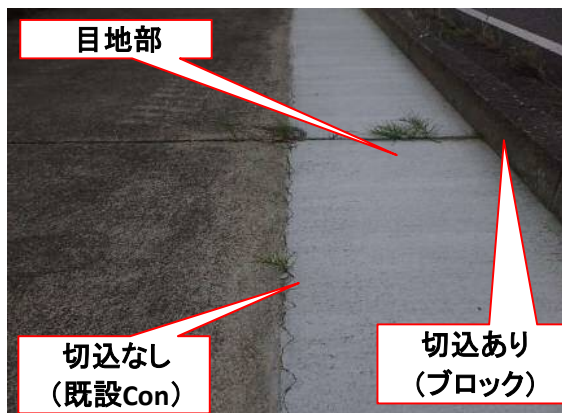
今回のケースにはなるが、切込を入れた場所では雑草が生えておらず、効果があったと感じる。

写真-7 打設後5か月(市振)

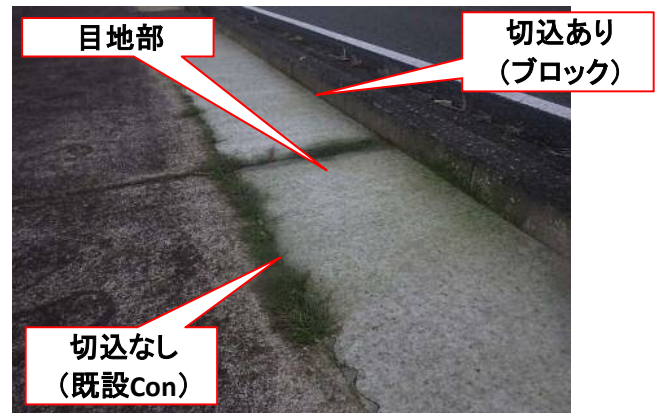
写真-8 打設後 7か月(市振)
