## 現道上に於ける地山補強工施工計画について

| 工 事 名 | 令和元年度糸魚川管内構造物補修その2工事 |
| 工 事 場 所 | 新潟県糸魚川市青海地先（勝山地区） |
| 会 社 名 | 株式会社 後藤組 |

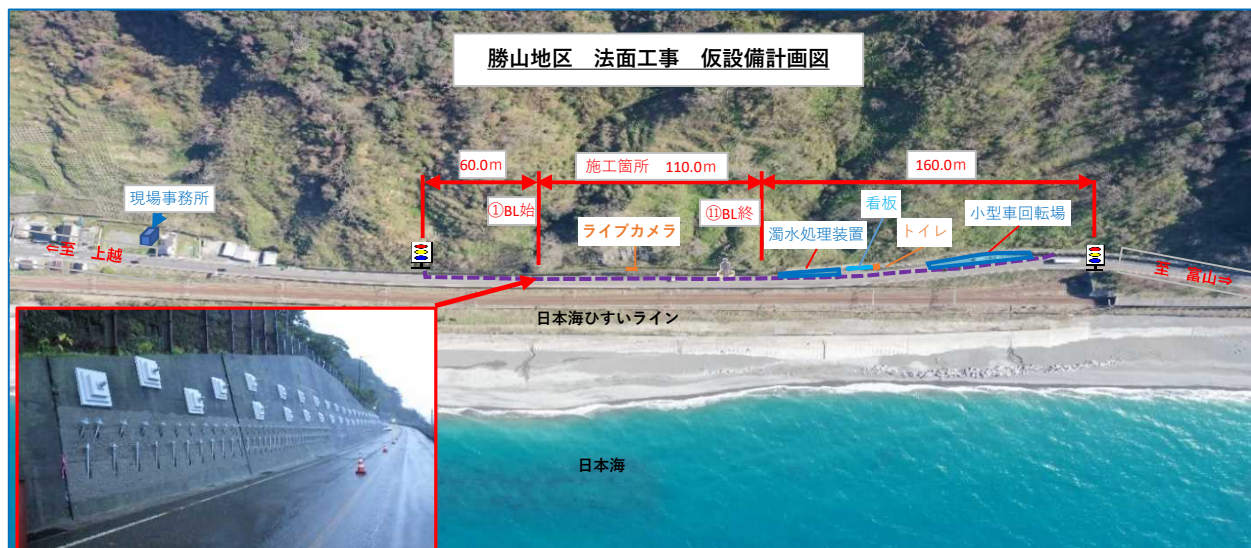
写真-1 勝山地区 法面工事 仮設備計画図

国道8号現道上において、公安委員会指定信号機を設置し終日片側交互通行規制を行いながら下り線にて既設重力式擁壁の補強工事を行った。施工計画段階で先ず留意したことが、早期の仮設信号機撤去と一般車両のスムーズな交通確保である。

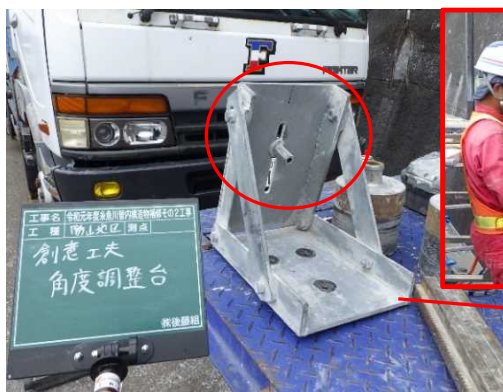
写真-2 専用架台

よって、コアドリルφ160mmによる先行削孔を提案しました。コアドリルも上記同様に73.3°の傾斜に対し垂直に削孔しなければならないため、協力業者と相談し専用の架台を作成施工を行いました。(図-1・2、写真-2・3)

既設擁壁は、各ブロックで段差が有り1 : 0.29～1 : 0.31と勾配変化が有った為架台は、角度調整や位置決めが容易に出来る様、各所ボルト部を長孔にて製作しました。

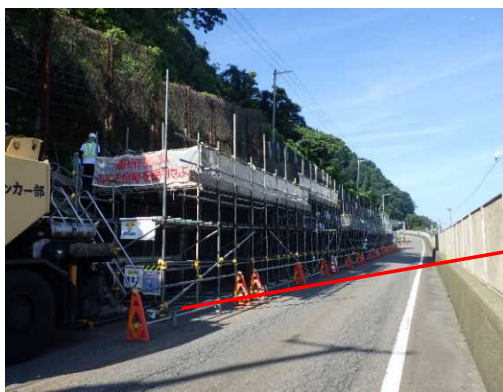
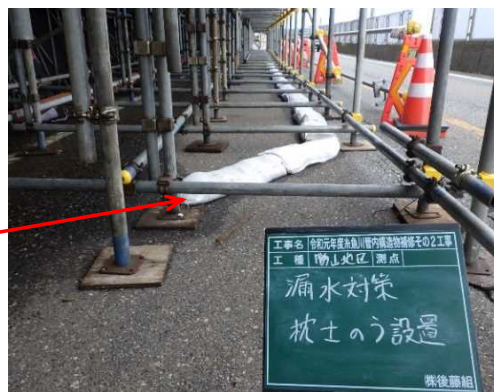
- ①足場直下に枕土のう袋を並べ、車両通行帯への流出を防止しました。(写真-4・5)
- ②濁水等は足場上にてトロ舟にスライム集積用バケットを設置し排水時の勢いを低減し一旦受け泥水ポンプにて回収しました。(写真-6・7)

写真-4 足場全景

写真-5 枕土のう袋設置

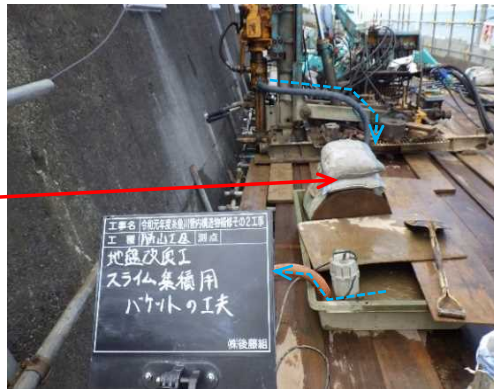
写真-6 集積用バケット

写真-7 濁水回収トロ舟

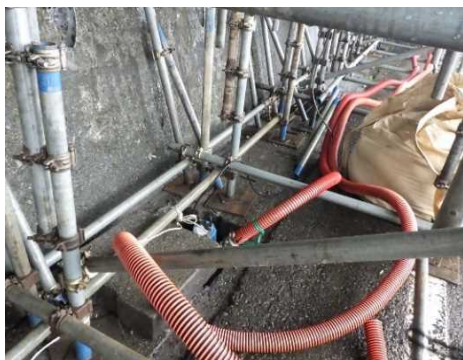
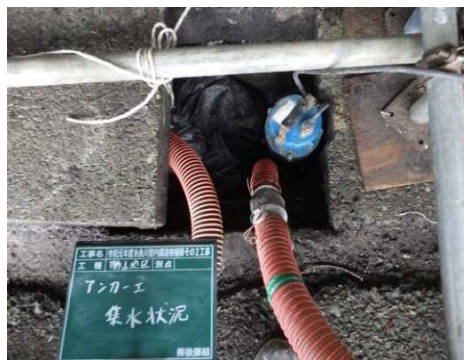
- ③足場上でどうしても回収しきれない泥水は、側溝に土のう袋で堰をし泥水ポンプで回収、また雨天時の側溝排水機能も損なわない様、高揚程ポンプ2吋をセットしバイパスさせられるよう設置しました。尚作業終了時は毎日設備の全回収をしました。(写真-8・9)

写真-8 側溝での泥水回収

写真-9 濁水回収用ポンプ

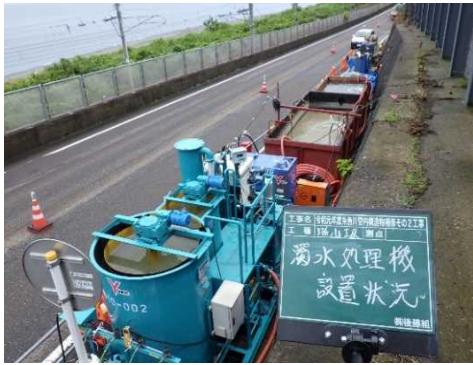
写真-10 濁水処理施設

④上記の濁水は、規制内に濁水処理施設を設けPH／濁度調整後適切に処理しました。

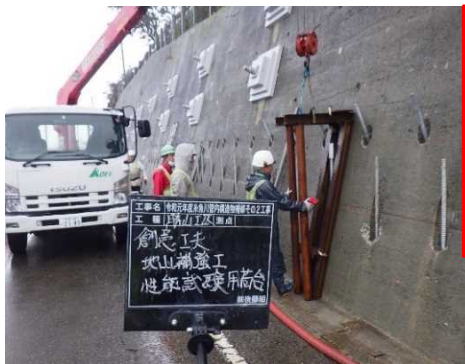
写真-12 性能試験用架台

性能試験もA段削孔と同様1：0.3に対し、90°で引張試験が必要なため試験用架台の製作を行い、またB段にも対応可能な角度調整台座で同じ架台を併用可能にしました。

- (1) コアドリルの先行削孔においては、既設擁壁を破損させることなくスムーズな削孔が出来ました。鉄筋挿入の配置誤差は規格値100mmに対し平均13.6mmで出来形管理も満足な結果が得られ、また先行削孔で有ったため7日間程の工程短縮も出来ました。
- (2) 濁水処理においては、海への流出や車両通行帯への流出に伴う交通障害もなく適切に処理出来ました。
- (3) 性能試験用架台においては、既設擁壁の様々な角度に追従出来る様製作したため、効率の良い的確な性能試験が出来ました。
