## 場所内杭工鉄筋製作における施工計画の立案について

| 工 事 名 | 青海川橋架替下部工事 |
| 工 事 場 所 | 新潟県糸魚川市青海地先 |
| 会 社 名 | 株式会社 後藤組 |

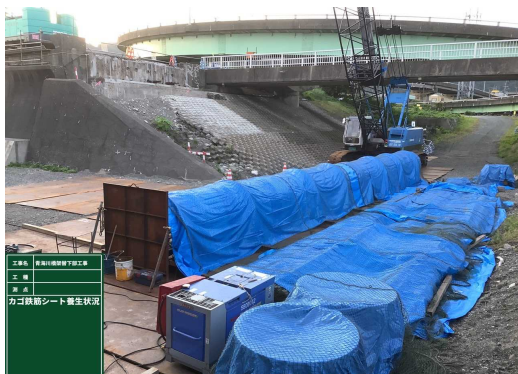
写真-5 シート養生

また河川内での製作ヤードであるため、日本海の塩分飛来によって鉄筋の腐食が十分予想できたためシート養生を行い、また建込前に水洗いで塩分除去を行った。

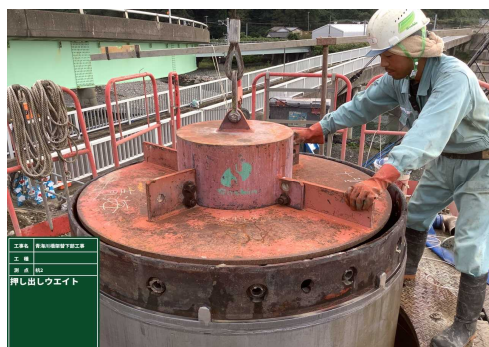
写真-11 押出しウエイト

③杭径確保および杭頭の先細り対策として、場所内杭の径にあったウエイト(約1.5 t)を投入し防止を行い、偏心のズレの対策としては偏心防止用のスペーサーを鉄筋籠上部に4つ設置し、ケーシング内で動かないようにした。

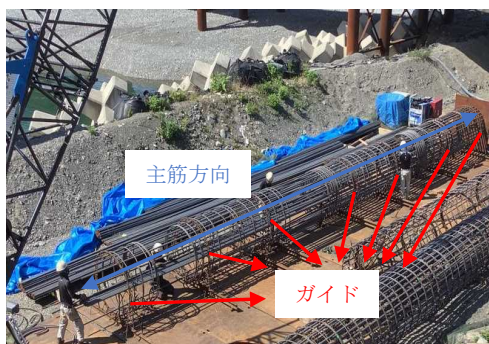
写真-13 鉄筋籠製作

④鉄筋製作において効率よく施工を行うよう、カゴ筋組立用のガイドを約3m置きにセットした。主筋を組む際ガイドの同間隔に配置されている鉄筋ピッチに合わせて主筋間隔が容易に確保できる仕組みであり、施工性が向上した。
