第22回 関川流域委員会

前回委員会からの進捗状況等

令和4年3月
北陸地方整備局 高田河川国道事務所

1. 保倉川放水路に関する進捗状況等

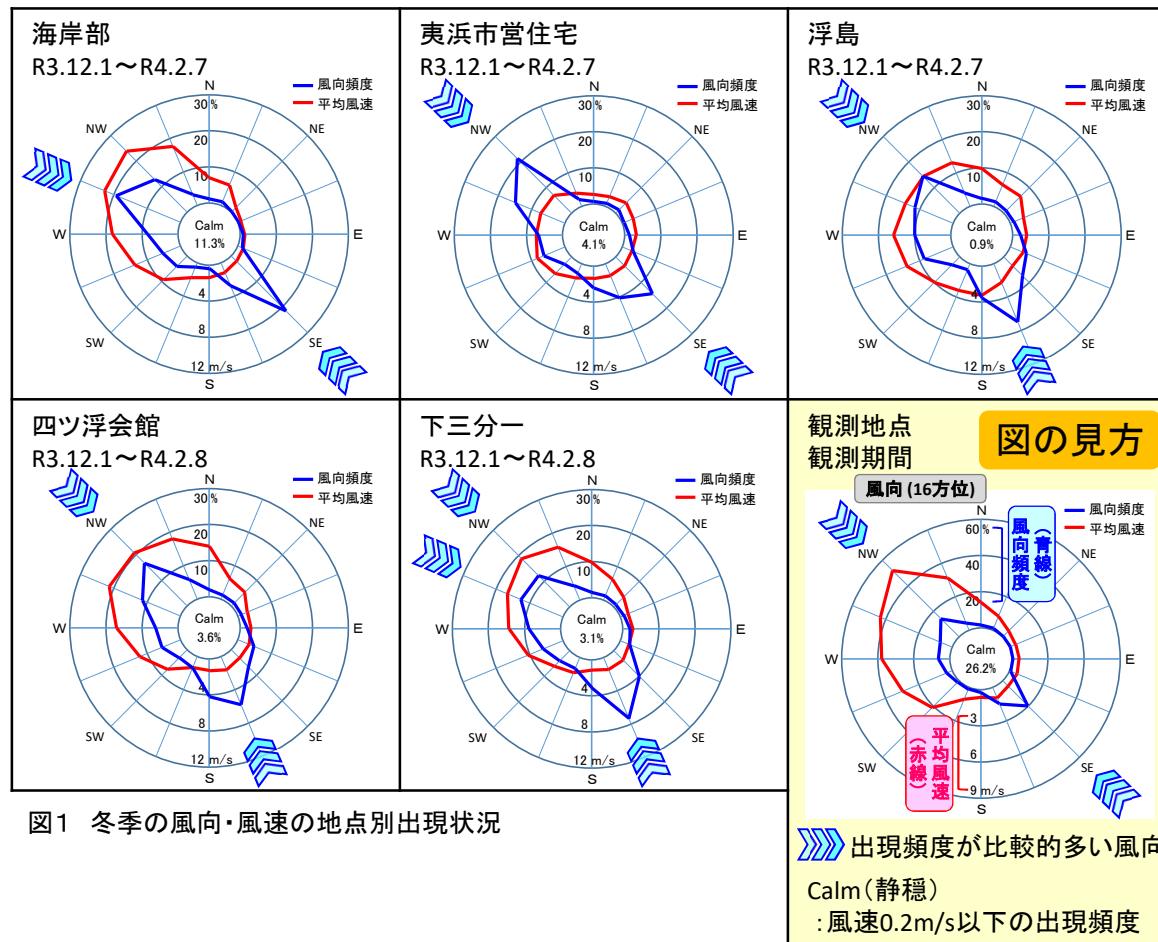
図1 冬季の風向・風速の地点別出現状況

- R3年度冬季の観測結果から、風向は北西～西北西を中心とした海風と南東～南南東を中心とした陸風が全地点で卓越していた。
- 風速は北西～西北西の海風で強く、陸風は穏やかな傾向が見られた。
- 地点別では、海岸部で最も風速が強く、防風林の背後で一度弱まり、防風林から離れるに従って再び回復する傾向が見られた。

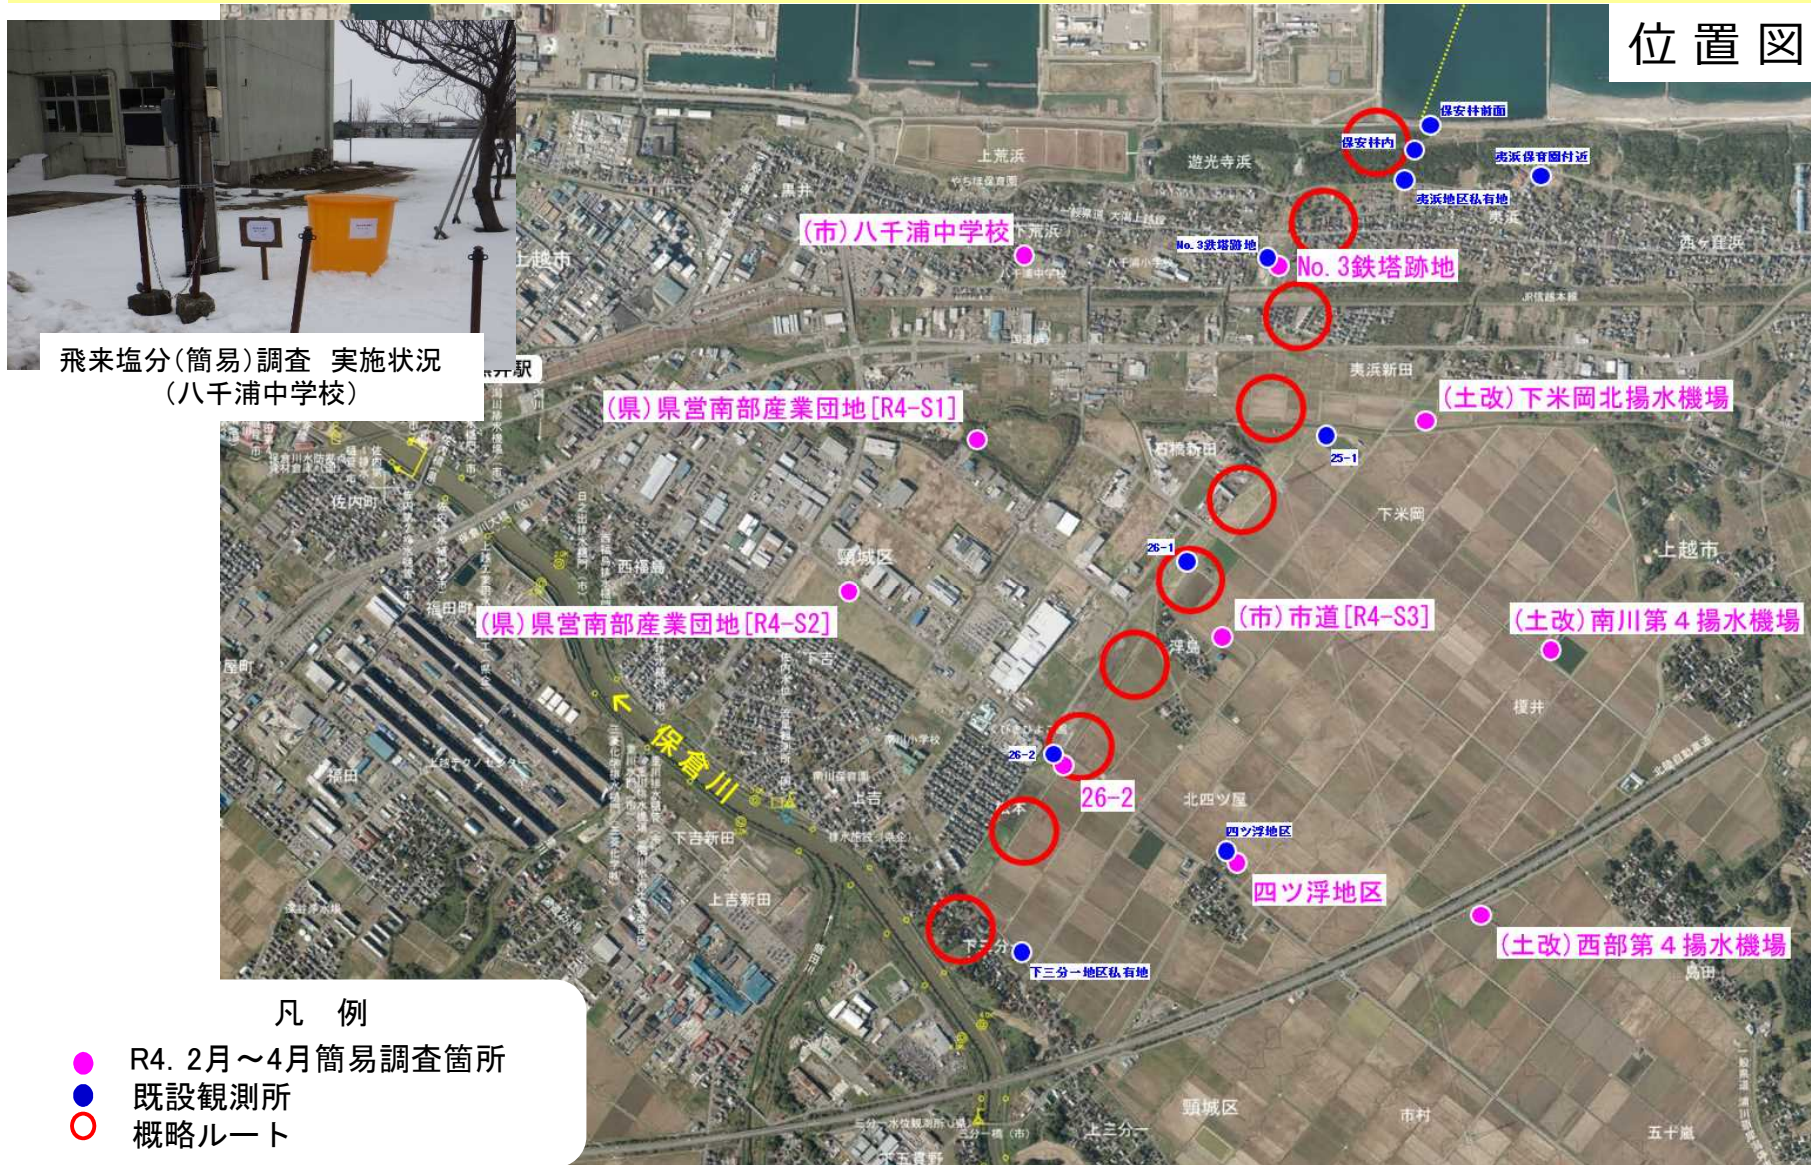
■ 飛来塩分調査について、西側ルートを中心として、令和4年2月より調査範囲を広げて、簡易調査を行っている。

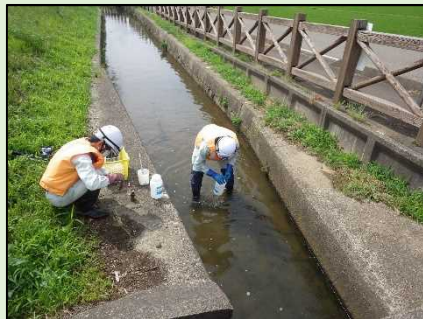
現場では水温、におい、色、濁りについて確認し、バケツで水を採取して持ち帰り、分析室で分析。

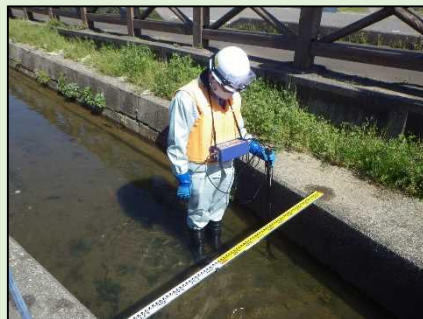
流速を測る機械を用いて、流れの速さを測定。

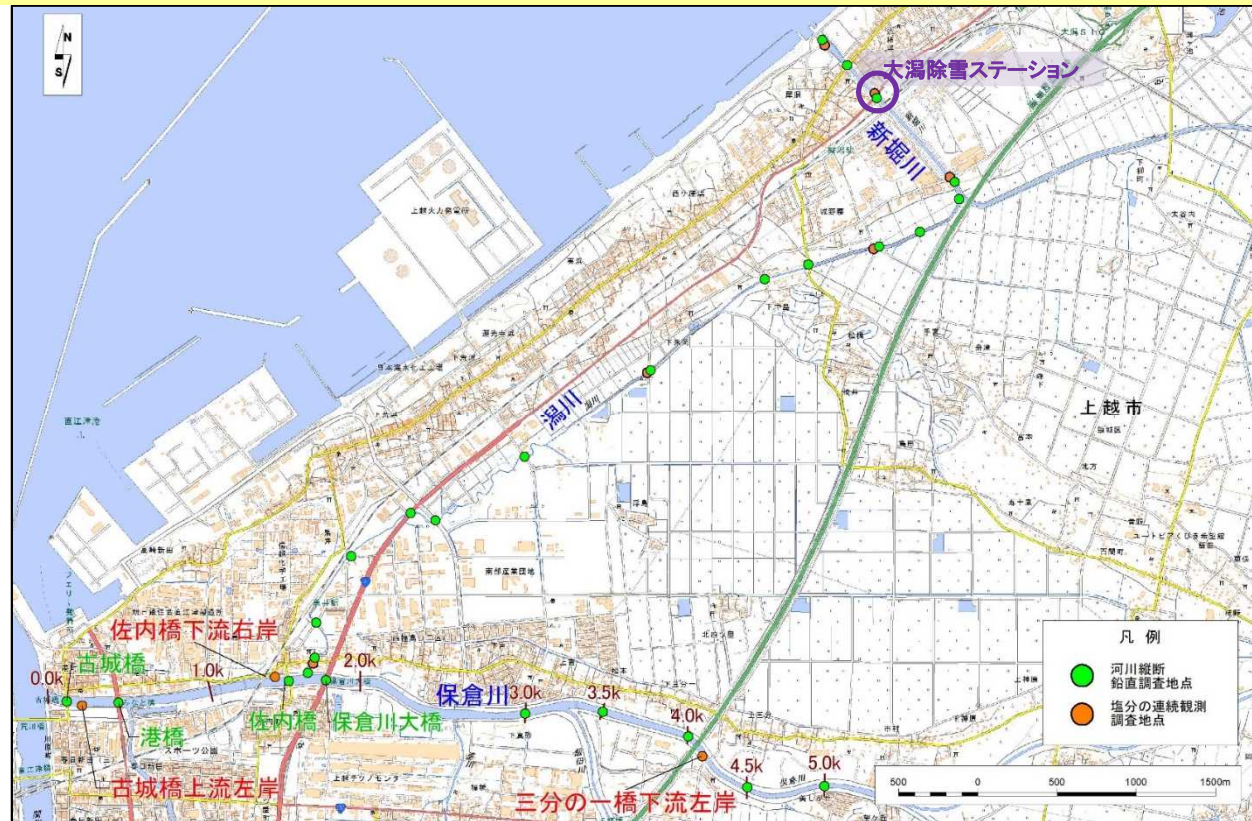
①塩水遡上調査（河川縦断調査）

夏の河川流量が少なく、大潮の日（海面が高い日）に、河川内にどこまで塩水が遡上しているのかを把握する目的で、船上や橋上から観測機器を河川へ投入し、調査した。調査地点は保倉川9地点、新堀川4地点、潟川13地点。

②塩水遡上調査（河川の塩分連続観測調査）

河川の水量と海面の関係による塩水遡上の時間変化を把握するため、河川の塩分連続観測を行った。調査地点は保倉川、新堀川、潟川の各3地点。

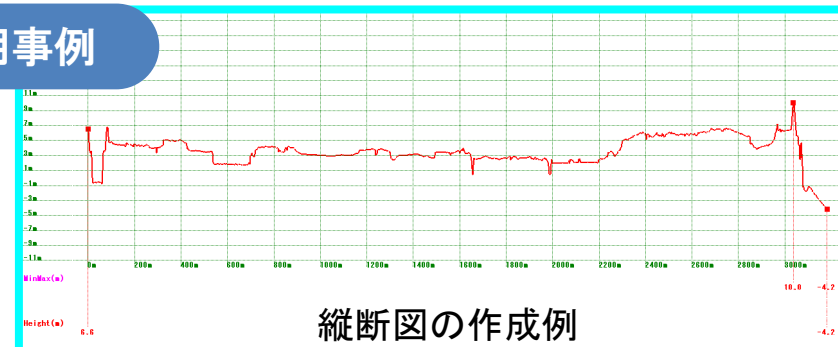
縦断図の作成例

※この縦断図は保倉川放水路の中心線の位置とは異なります

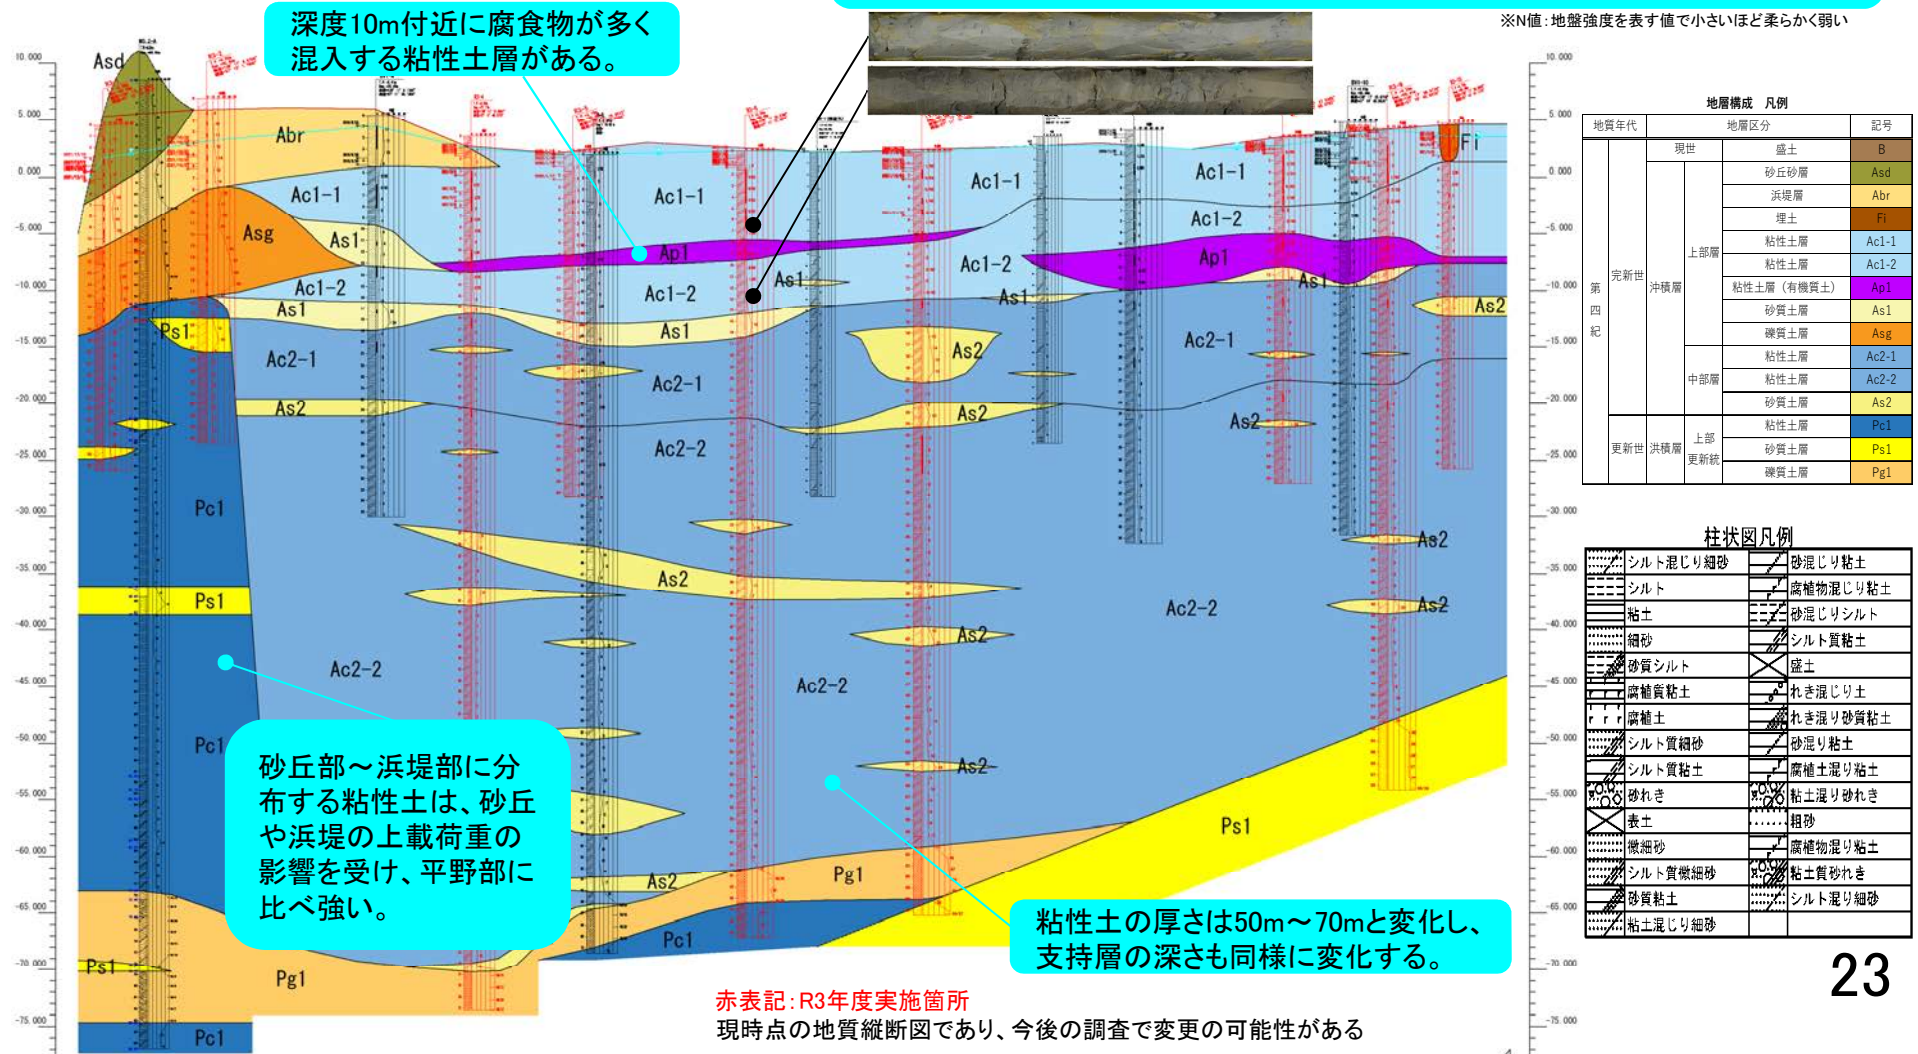
保倉川放水路付近の地質縦断図

■ 既往調査及び今年度調査の結果から地質縦断図を作成した。引き続き地質調査を行いつつ、結果を放水路検討に反映していく。

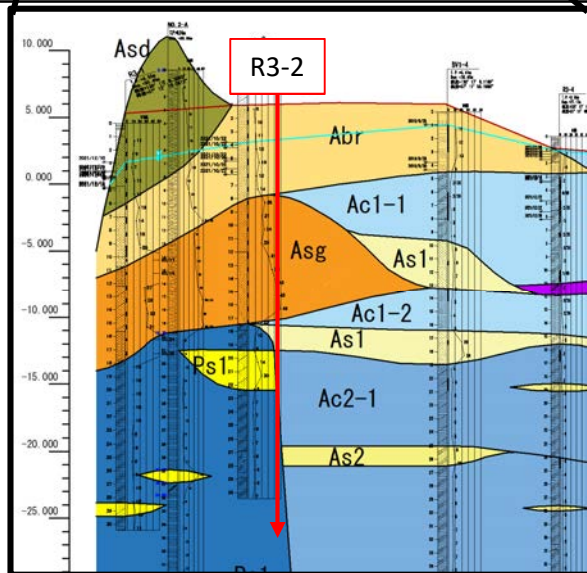
■ R3-2号孔 砂丘・浜堤、古関川堆積物(砂主体)が堆積し、その下に比較的硬い粘土が分布する。

- 地表部よりAbr層(浜堤)が分布している(図1参照)。
- その下位には古関川堆積物と考えられる砂質土・礫質土のAsg層が分布し(図2参照)、深度方向に従って締まりが強くなる傾向が確認された。
- Asg層の下位には、固結した洪積層の粘性土が厚く分布している。Ac1層、Ac2層の沖積層より比較的硬い。
