第23回 関川流域委員会

前回委員会からの進捗状況等について

令和4年11月25日 北陸地方整備局 高田河川国道事務所

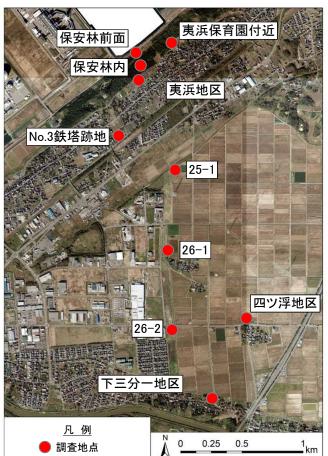
図 調査地点位置図(詳細)

地域における冬季の季節風(海風)の実態把握、及び放水路整備による風環境の変化を予測するための基礎データの取得を目的として、概略ルート帯付近において測定機器を設置、調査を継続している。

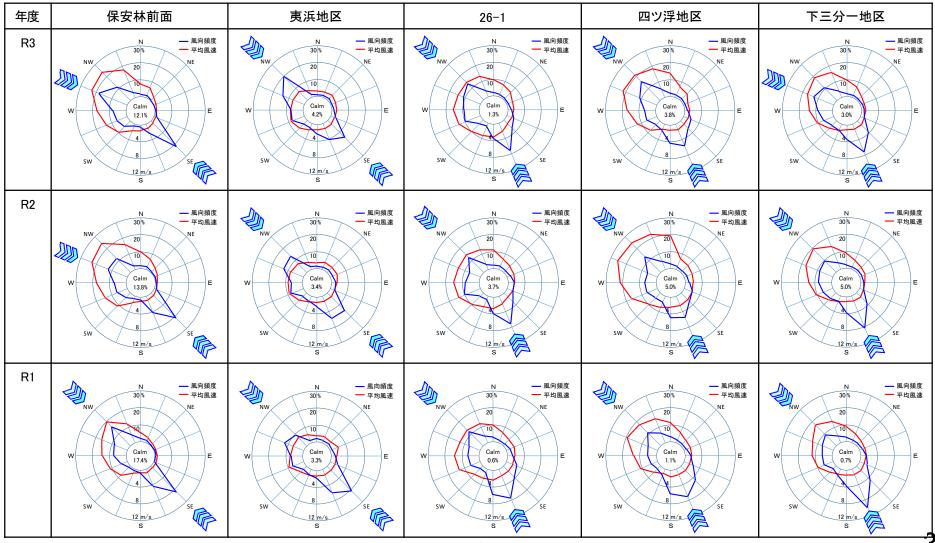
- 令和3年度冬季の観測結果から、風向は北西~西北西を中心とした海風と南東~南南東を中心とした陸風が全地点で卓越していた。
- 風速は北西~西北西の海風で強く、陸風は穏やかな傾向が見られた。
- 地点別では、海岸部で最も風速が強く、防風林の背後で一度弱まり、防風林から離れるに従って再び回復する傾向が見られた。
- 令和3年度の冬季における風向、風速については、各地点で既往調査と概ね同様の傾向であった。

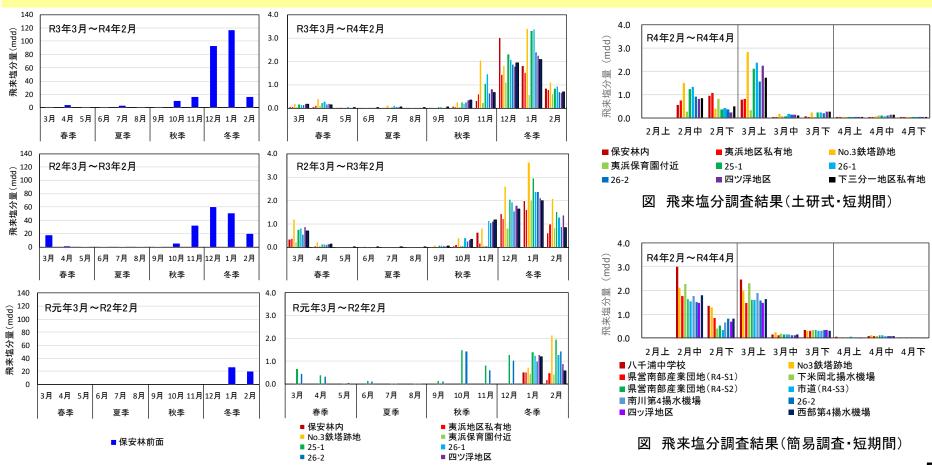
- 「土研式タンク法」に準拠して測定した結果、令和元年3月~令和4年2月における各年春季~冬季までの飛来塩分はバラツキがある ものの、5~9月はほとんど観測されず、概ね10月から増加し、冬季がピークとなる傾向であった。
- 短期間の簡易調査では、海岸部に近い地点である「八千浦中学校」、「下米岡北揚水機場」、「No.3鉄塔跡地」が比較的高い値であり、 3月中旬以降は、ほぼ全ての地点で低い値となった。
- 短期間の土研式タンク法による調査結果から、2月中旬~3月上旬までの増減、3月中旬以降の減少等、簡易調査と同様の傾向が見られた(保安林の影響を比較的受けると考えられる「保安林内」、「夷浜地区私有地」、「夷浜保育園付近」を除く)。
- 保安林内や保安林に近い地点を除き、通年調査、短期間調査ともにバラツキはあるものの、海岸から離れるに従い飛来塩分量が減少する傾向が見られた。

図 飛来塩分調査結果(土研式・通年)(令和元年3月~令和4年2月)

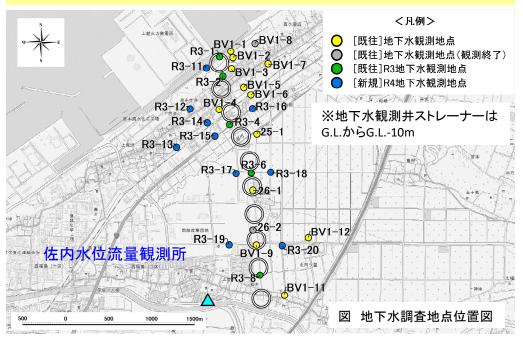
- 令和3年は、令和元年~令和2年の観測結果と同様に、降雨が少ないかんがい期に全体的に水位が低下傾向となり、降雨が多い非かんがい期には水位が上昇している。
- 冬期に水位変動が大きくなる傾向も見られる。
- 降雨や地下水利用の影響を受けていると考えられる。

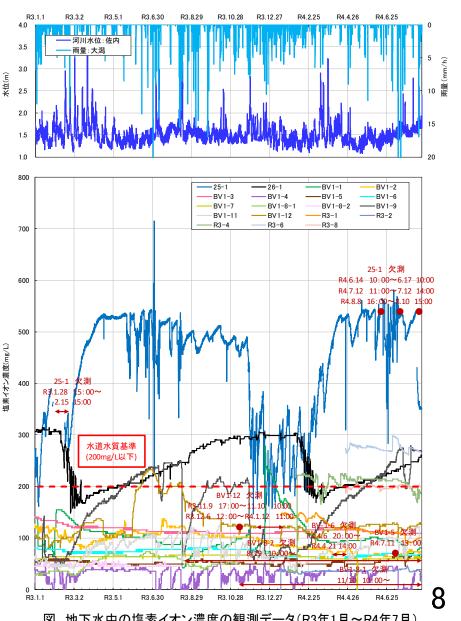
■ 令和元年~令和2年の観測結果で確認された水道水質 基準を超過した5地点に加え、令和3年度から観測を開始 した地点のうち3地点で水道水質基準を超過した。

図 地下水中の塩素イオン濃度の観測データ(R3年1月~R4年7月) ※ 塩素イオン濃度は電気伝導率による換算値

※観測しているのは、電気伝導率であり、下式により塩化物イオン濃度に 換算している。

$C=R \times EC \times 640$

C:塩化物イオン濃度(mg/L)、R:海 水中の塩化物イオン濃度の比率 (=0.5504)、EC:電気伝導率(mS/cm)

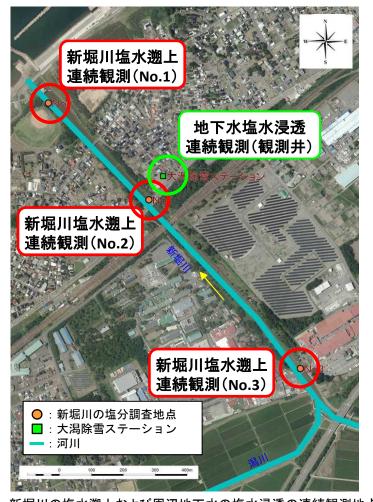
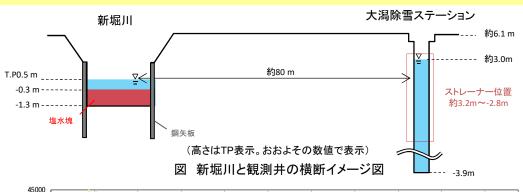
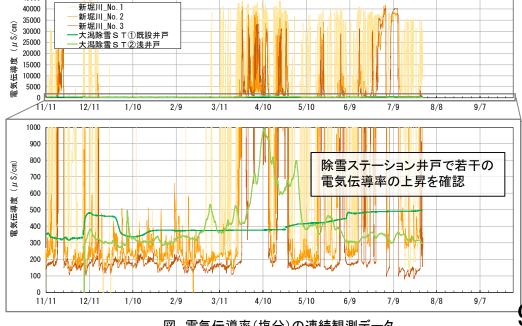
- 保倉川放水路の類似環境として、人工的に開削された矢板護岸の新堀川で地下水の塩水浸透調査を実施。
- 令和3年11月より、新堀川と新堀川に近接する大潟除雪ステーションの観測井において塩分(EC:電気伝導率)の連続観測を開始した。
- 大潟除雪ステーションの地下水のECは概ね300~500 µ S/cmの幅で推移しているが、4月~5月にかけて1000 µ S/cm程度まで上昇した。 この間、新堀川の最上流の地点No.3でもECが上昇しており河川内に塩水遡上していたことがわかる。
- 一方、同様に新堀川で塩水遡上が生じている6月~7月については、観測井のECは上昇していない。そのため、現時点では必ずしも両 者に明確な関係性は認められない。今後も新堀川における調査を継続し、塩水浸透の影響検討を行う。

図 新堀川の塩水遡上および周辺地下水の塩水浸透の連続観測地点

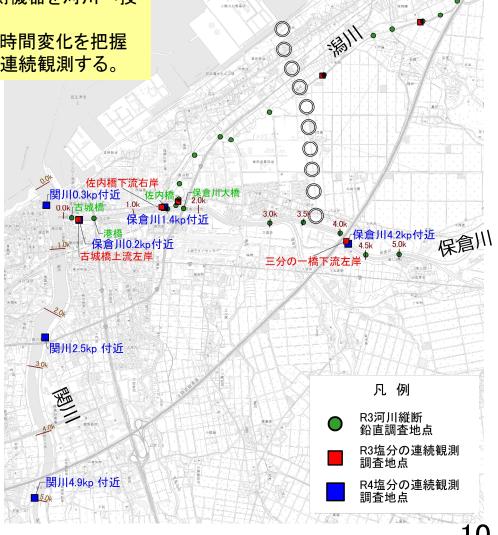
- 放水路周辺の塩水遡上とそれに関わる水質の実態を把握するため、塩水遡上調査(縦断調査・連続調査)を実施。
- 縦断調査・・・河川流量と潮汐に関係に応じて、河川内にどこまで塩水が 遡上しているのかを把握するため、船上や橋上から観測機器を河川へ投 入し水質の鉛直分布を縦断的に調査する。
- 連続観測・・・河川の水量と潮汐の関係よる塩水遡上の時間変化を把握するため、河川の定点で自記式データロガーを設置し、連続観測する。

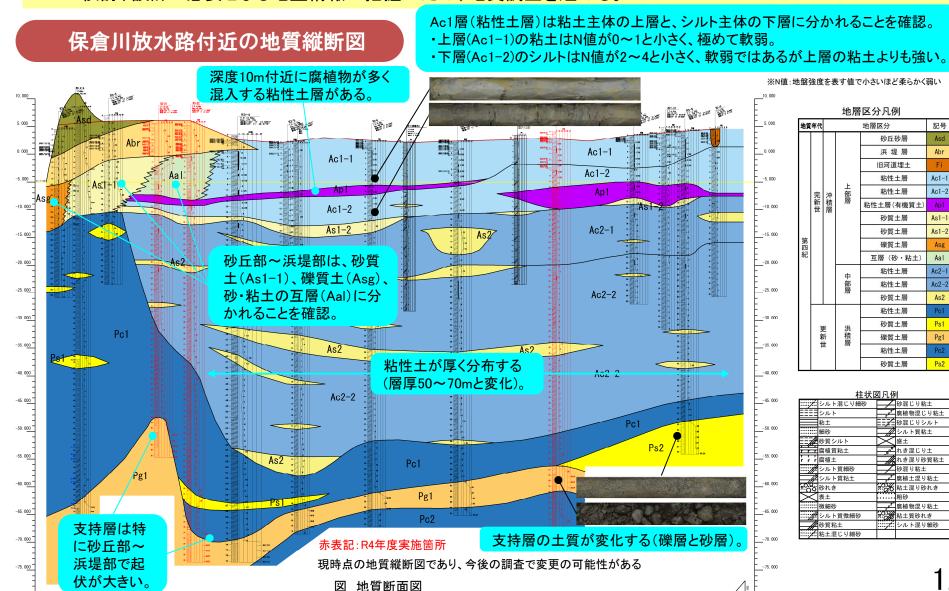
既往調査及び今年度調査結果により作成した地質縦断図により地形情報を把握。引き続き、放水路の詳細ルート の検討、設計に必要となる地盤情報の把握のため、地質調査を進める。
