# 軟弱地盤上におけるICT土工(路体盛土)について

工 事 名 上沼道 米岡地区軟弱地盤改良工事

受 注 者 株式会社 福田組

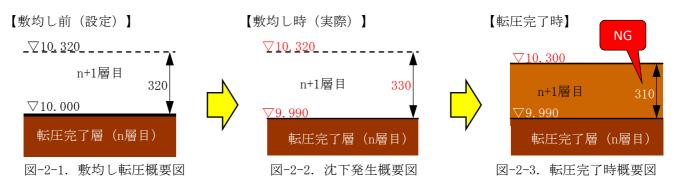
しかし先述の通り、本工事施工箇所の地盤は軟弱地盤で構成されており、盛土の施工に伴い日々沈下が発生する。例として、1層の盛土により1cmの沈下が発生した場合の概要図を図-2に示す。図-2-1は図-1と同様に機械に設定した概要であるが、実際の施工時では図2-2に示す通り、1cmの沈下により転圧完了層(n 層目)がTP+9.990となっている。このため、設定した基準高では敷き均し厚が33cmとなってしまい、転圧後の1層の仕上り厚さは31cmとなり(図2-3)、路体の1層あたりの仕上がり厚さ30cm以下を満足することができない。

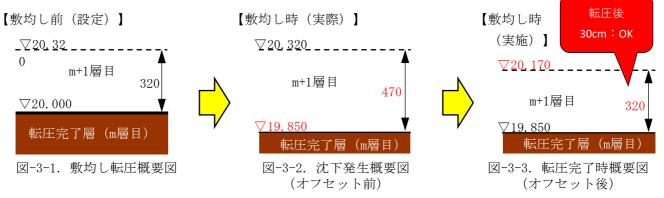
このため、1層の仕上がり厚さを30cm以下とするには日々の沈下量を施工に反映させる必要性が生じた。本工事ではフローティング型壁式地盤改良工法の試験施工であったことから、沈下板による沈下量の計測を日々実施していた(36地点)ことから、『36地点のうち最大の沈下量の数値を毎日機械にオフセット入力して対応』することとした。ICTブルドーザには刃先高さ調整機能があり、ここにオフセット値を入力することで、予め機械に設定した基準高を下げることが可能となる。例として、m層目施工時の累計沈下量が15cmであった場合の概要を図-3に示す。この場合、m層目の天端高さはTP+19.850であり、オフセット前のm+1層目の敷均し厚さは47cmとなる(図-3-2)が、最大沈下量の15cmをオフセット入力することで、m+1層目の目標基準高が20.320-0.150=TP+20.170に設定され(図-3-3)、敷均し厚さは試験盛土で設定した32cmとなり適切な敷均し厚さ、仕上げ厚さが確保されることになる。

3-1により、前日の累計最大沈下量をオフセット入力することで、敷均し厚さが試験盛土で設定した厚さ以下となり、結果、振動ローラによる転圧後には30cm以下となるような施工が可能となった。累計最大沈下量を採用することで、沈下の少ない場所では30cm未満(25cmなど)となる場所が発生するが、品質を確保するために仕様書に則った『30cm以下』を確保するためには、最大沈下量を採用する必要がある。

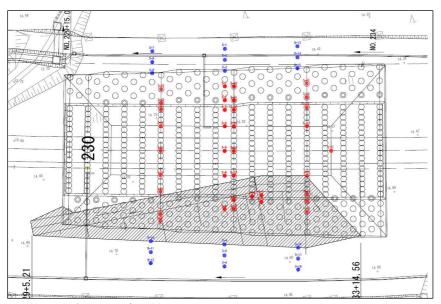
図-4. 沈下板・変位杭設置位置図 (赤: 沈下板36か所、青: 変位杭: 18か所)

本工事のような軟弱地盤上での盛土作業では、盛土に伴う周辺地盤の沈下・変位、および地盤の崩壊等が発生しないよう緩速盛土を実施するほか、盛土箇所及び周辺地盤の観測を日々実施しながら施工を行う。本工事の緩速盛土としては、H=10m程度の盛土のうちH=4.0m以上となる範囲を10cm/day (30cm/3日) で施工した。なお、日々の沈下・変位観測は1回/日、作業終了後に実施した(図-4)。本工事では沈下板・変位杭にプリズムを取り付け、自動視準トータルステーション(以下、自動視準TS)による観測を実施した。 (写真-3・4)

本工事では、フローティング型壁式地盤改良工法の試験施工であったことから、沈下板36か所、変位杭18か所を設置し、日々計測することが計画されていたため、これを活用し安定管理図の作成に使用した。路体盛土工の施工延長が盛土下面で約85m、上面で約60m程度でこの測定点数であるが、路体盛土を主工種とする他工事では施工延長は更に長く、日々の動態観測点数も多くなることが想定される。このような工事では沈下等の動態観測結果を考慮した敷均し厚さのオフセット、安定管理図の作成において、どのように管理していくべきか検討する必要があり、また動態観測点の位置・点数等も併せて発注者と管理方法について協議し、受発注者了解のもと施工を進めていく必要があると考える。

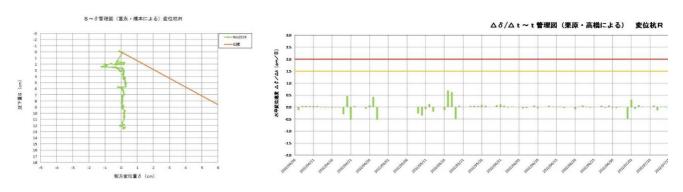
図-5. 安定管理図(4種のうち2種抜粋)

軟弱地盤のすべり崩壊や周辺地盤への影響を防ぎ、安全に路体盛土工を施工するためには、動態観測結果に基づく安定管理を実施すること、施工箇所の異変の有無確認(クラックの発生等)が重要となる。このため、本工事では日々の動態観測の結果を用いて以下の安定管理図を作成し、基礎地盤の挙動を把握し翌日以降の施工が可能かを確認しながら施工を行った。安定管理図は ①富永・橋本の方法(S~  $\delta$  法) ②松尾・川村の方法(S~  $\delta$  /S法) ③柴田・関口の方法( $\delta$  /  $\delta$  /

軟弱地盤上での盛土作業では、地盤の崩壊やこれに伴う盛土の円弧すべり、周辺地盤の影響を確認しながら作業を行うが、3-2の通り日々の動態観測結果による4種類の安定管理図を日々確認することにより、翌日の盛土の可否判断が可能となった。沈下・変位を観測するだけではその可否判断ができず、判断を誤れば周辺への影響や、盛土崩壊による災害発生にもつながる危険性がある。しかし、安定管理図を作成することにより、現在が安定側・危険側のどちらに推移しているのか、現在の盛土を継続してよいのかが客観的に判断することができた。結果、全ての盛土作業を安全かつ周辺への影響もなく終了することができた。

自動視準TSによる沈下・変位計測では、現場で計測したデータがクラウドに自動的にアップされ、その結果をエクセルに入力(ペースト)することにより、上記4種類の安定管理図が作成される。なお、この安定管理図は受注者にて日々確認するが、1回/週及び異常値が発生した場合は関係者(社内関係者、及び発注者担当者)が確認できるようクラウドにデータをアップしていた。
