洞門内における交通規制について

工 事 名 令和3年度向山洞門補修その2工事

工 事 場 所 新潟県糸魚川市歌地先

会 社 名 株式会社笠原建設

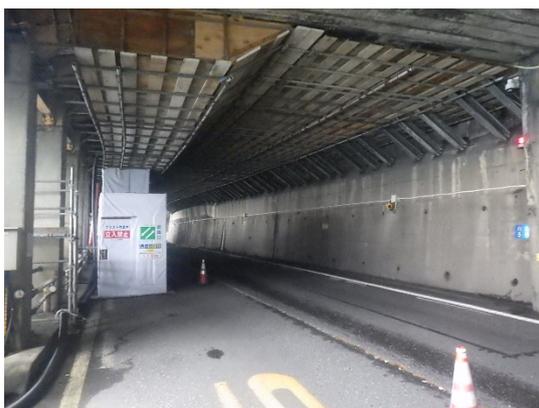
写真 - 1 向山5号洞門足場全景

本工事は親不知地区洞門群のうちの一つである向山洞門において、コンクリート製洞門へのひび割れ補修や断面修復などのコンクリート補修と、鋼製洞門への塗替え塗装を主要工種とする工事である。これらは全て現道上での工事となり交通規制と伴うものとなるが、足場等（写真 - 1、2）の仮設物を日々移動することができないことなどから委任信号機を用いた終日片側交互通行により交通規制を実施した。以下に、本工事で実施した洞門内における交通規制について報告する。

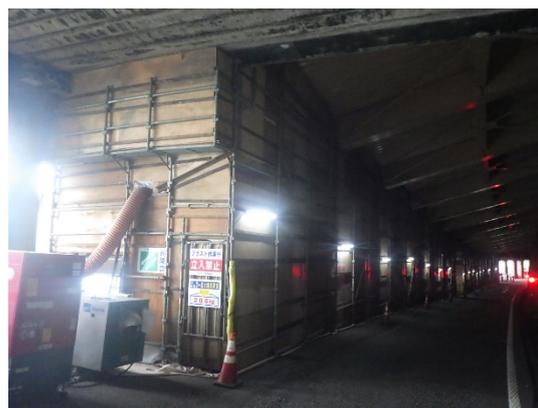
写真 - 2 向山7号洞門足場全景

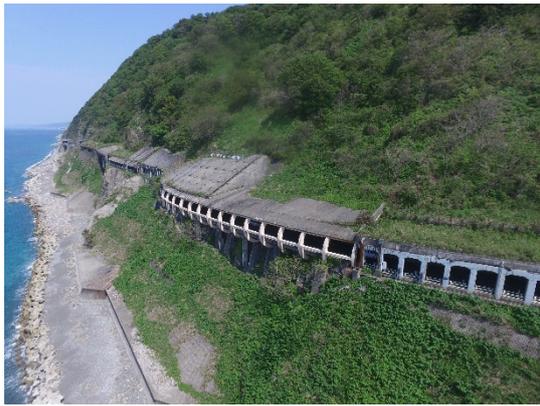
写真 - 3 向山洞門全景

親不知地区洞門群の他の洞門では、前年度より委任信号機を用いた終日片側交互通行規制により洞門補修が行われていたが、比較的に見通しの良い直線区間での規制であった。それに比べ、向山洞門は急峻な地形条件のため（写真 - 3）、急カーブや急勾配の箇所があるなどの特徴をもち（写真 - 4）、規制延長も約700mと長いことから、他の洞門での実績を踏まえつつ向山洞門の特徴に合わせた交通規制が必要であった。工事着手前の打合せ等から、発注者、交通管理者、受注者が共有している課題は以下のものであった。

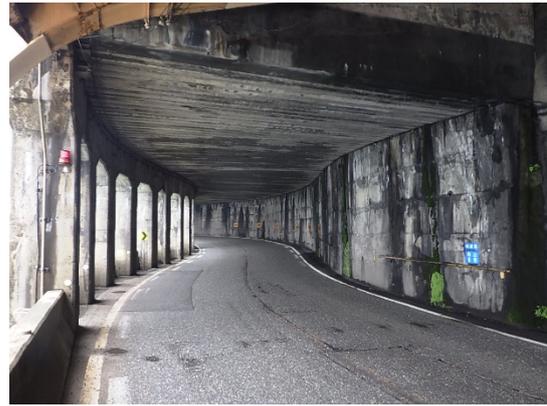
写真 - 4 洞門内の急カーブ

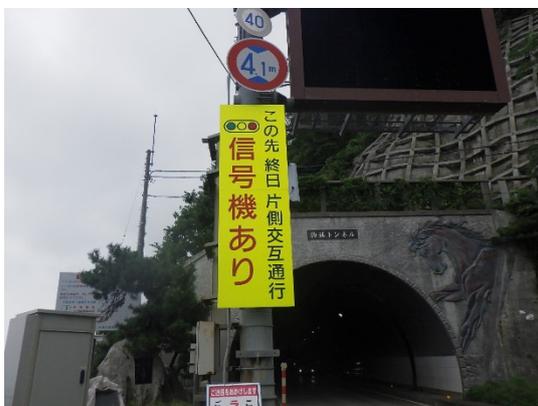
写真 - 5 大型看板

一般国道 8 号は日本海側の主要都市を結ぶ唯一の主要幹線道路であり、近隣住民だけでなく観光での利用者や物流の大型車両など県外利用者も多い。そのため、道路情報版での周知に加え、規制箇所の手前に大型看板や電光表示板を設置し道路利用者への周知を図った。大型看板については 900 × 2800 の高輝度看板とし、離れた場所からも確認しやすいものとした。

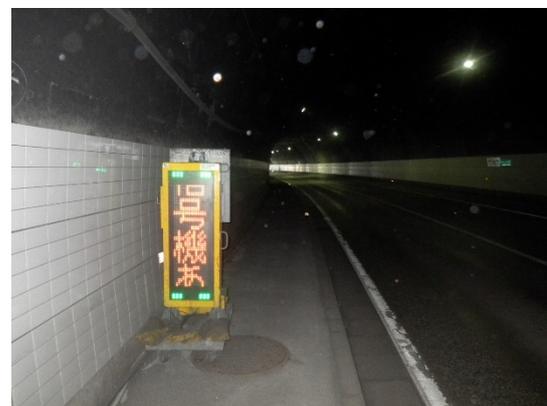
写真 - 6 電光表示板

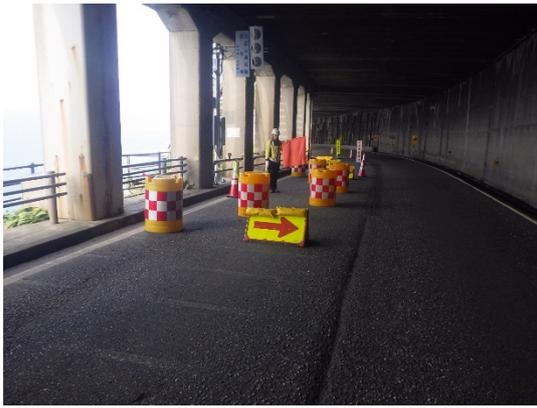
写真 - 7 交通誘導員による片側交互通行規制

全国道路交通情勢調査より、付近の大型車混入率は 55.1% であり大型車の通行が多いことが事前に把握できた。また、自転車や歩行者の利用については、過去実績より少数だが利用者があることがわかってきた。それらについて、規制区間には歩道がないため、普通車に加えそれらが共に通行することになる。これについて、規制区間の円滑な交通の確保と自転車・歩行者対応を図るため、平日の作業時間帯は交通誘導員による片側交互通行規制とした。交通誘導員による規制とすることで、通行車両の利用状況に合わせて対応ができた。また、自転車・歩行者は交通誘導員が個別に誘導することで対応した。なお、夜間・休日は規制区間内に自転車・歩行者通路を設け、利用を促した。

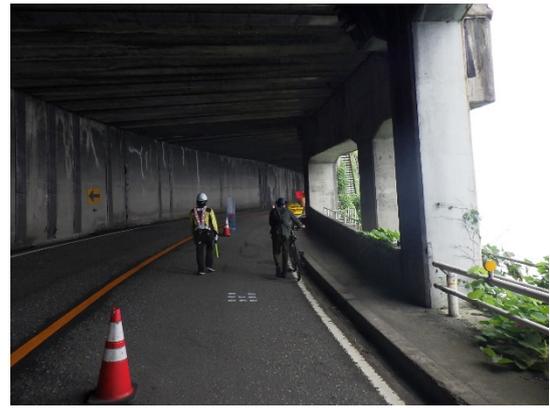
写真 - 8 自転車誘導

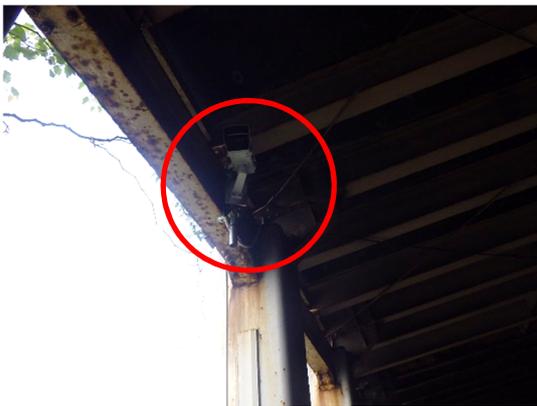
写真 - 9 モバイルカメラ

規制区間は約700mと長く、カーブや勾配区間が連続するため見通しも悪い区間である。そのため、それらに起因する交通障害も考えられ、交通状態を把握することで速やかな対応を図る必要があった。そのため、合計6台のモバイルカメラを設置し、常時監視ができる体制を構築した。撮影された動画はリアルタイムで確認でき、受発注者だけでなく交通管理者へも動画を提供し、情報の共有を図った。

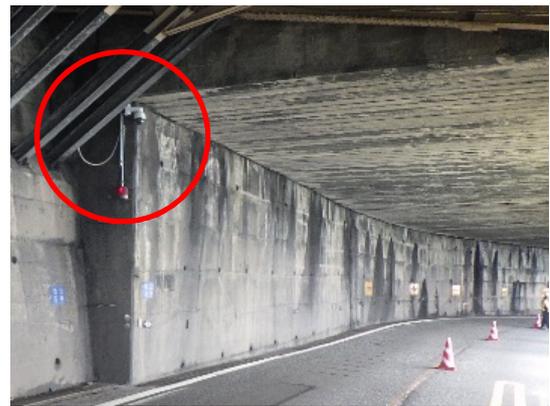
写真 - 10 モバイルカメラ

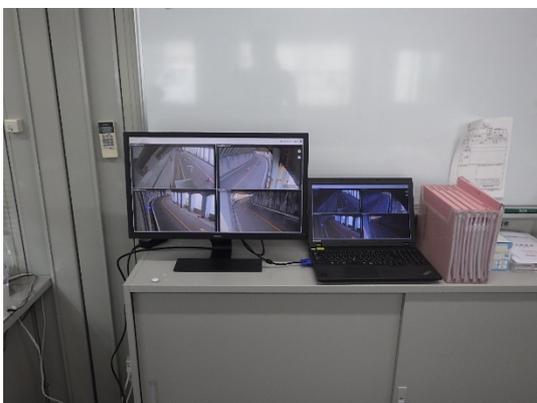
写真 - 11 現場事務所での常時監視

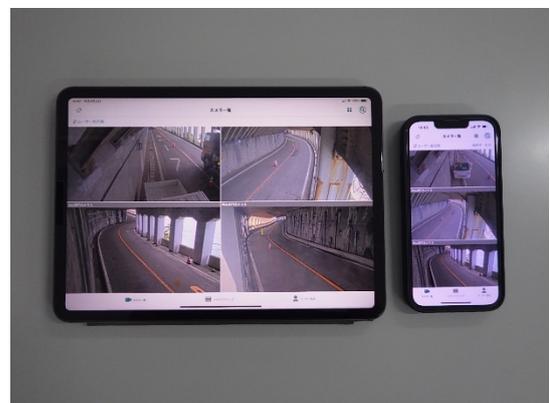
写真 - 12 携帯端末での表示

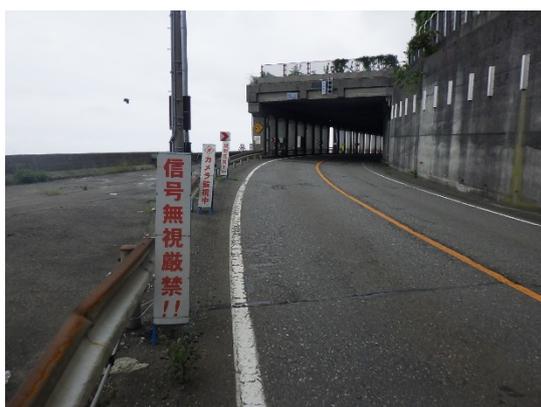
写真 - 1 3 規制看板の追加

洞門内における交通規制は、他の場合に比べ見通しも悪く通行車両から視認しやすい各種対策と有事の際の速やかな対応が重要となる。しかし、一部の悪質な通行車両に起因する交通障害は予想し難く、その都度事象に合わせ柔軟に改善策を立案し、速やかに対応を図ることが求められる。今回報告した解決策についても、改善を繰り返し運用したものである。

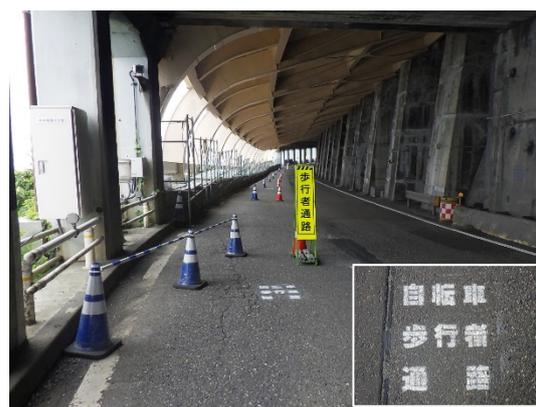
写真 - 1 4 路面標示の追加
