焼却炉の撤去について

工事名	令和3・4年度直江津管内維持その2工事
工事場所	直江津国道維持出張所管内
会社名	株式会社 上越商会
発表者	西澤 広朗

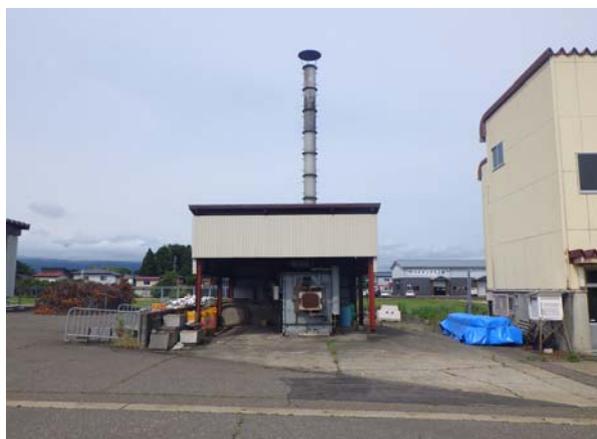
写真 - 1

直江津国道維持出張所構内には、いつ頃からか定かではありませんが使用されなくなった焼却炉がそのままになっていました。

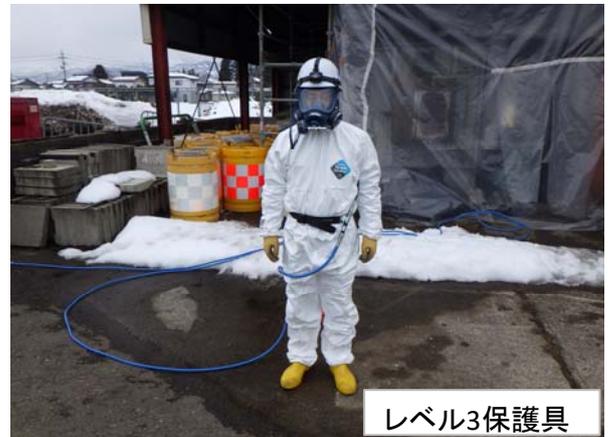
写真-3

まずは、焼却炉内のダイオキシン類の付着分析が必要となります。これは、汚染物のサンプリング調査に基づいて、焼却施設解体作業に必要な保護具の選定に係わる管理区域を決定するために用いられます。サンプリング採取時の保護具は、表-1より「保護具の選定に係わる汚染状況が判明しない」から、レベル3の保護具(写真-3)を使用し作業することとなります。

レベル3保護具

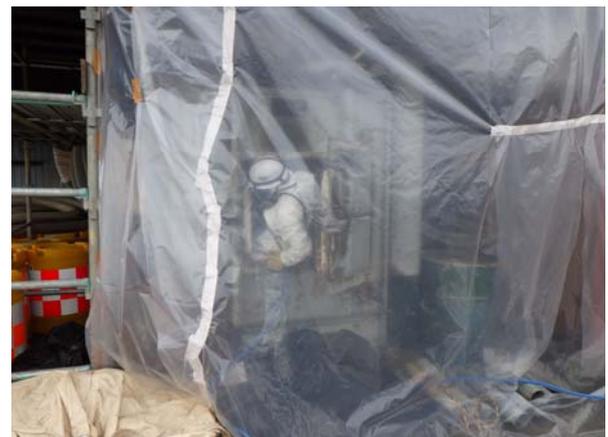
写真-4

その後、レベル3の保護具を着用し、焼却炉内部に入りサンプリングの採取を行います。(写真-4)

今回は、炉内付着物及び煙道入口の2箇所から採取しました。その結果は、以下の表-2の通りとなりました。

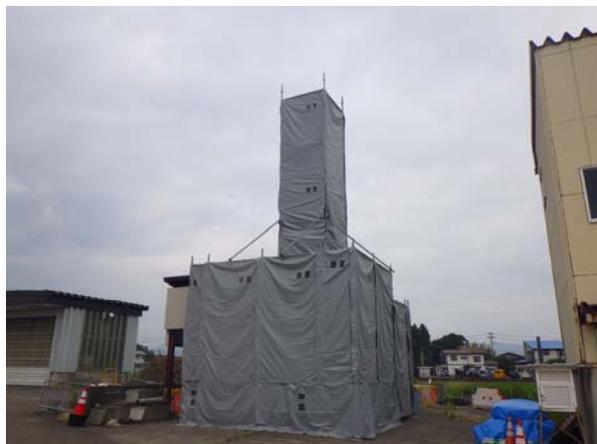
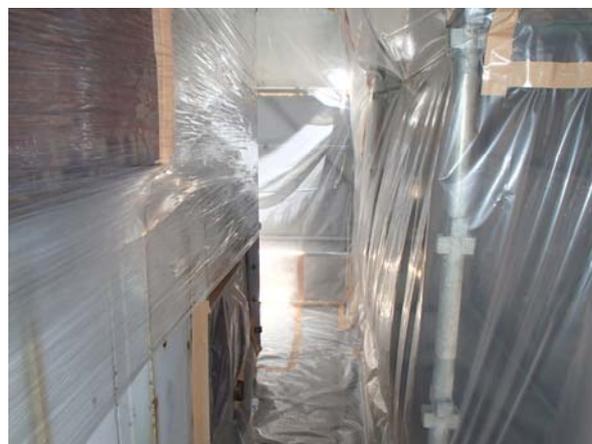
隔離養生(写真-5、写真-6)を行ったのち、レベル1の防護服を着用し教育を受けた作業員(写真-7)が隔離内に入り煙突を切断し、密封梱包したのちに外に搬出します。(写真-8)

作業は、第1管理区域で選択できる解体方法及び使用機材により行い、焼却炉を隔離養生し、負圧除塵機、エアシャワーを設置し汚染物質が周囲に飛散しないように陰圧作業室内で煙突を部分解体します。

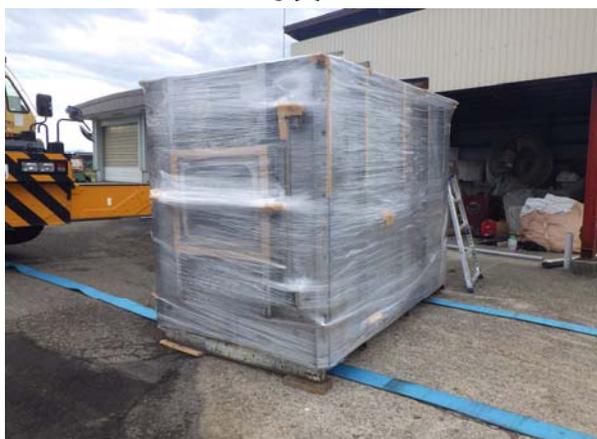
写真-9

隔離養生の中で、焼却炉本体も密封梱包し(写真-9)、煙突とあわせ専用の施設がある神奈川県の間処理施設まで、トラックにて運搬しました。(写真-10)

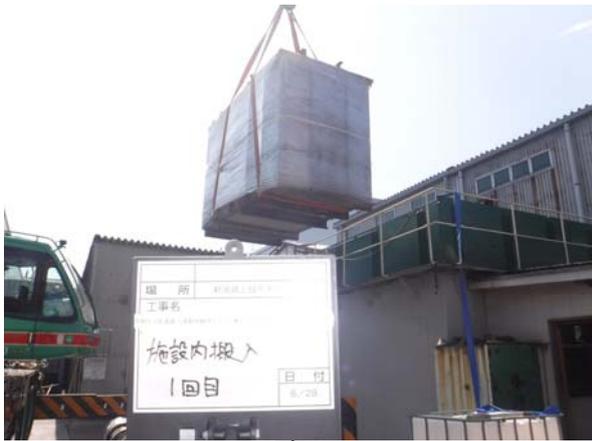
写真-11

密封梱包されたまま、ダイオキシン作業区分レベル3対応施設内に搬入(写真-11)され、その中で密封梱包を解き、教育を受けた作業員によって除染を行いました。(写真-12)

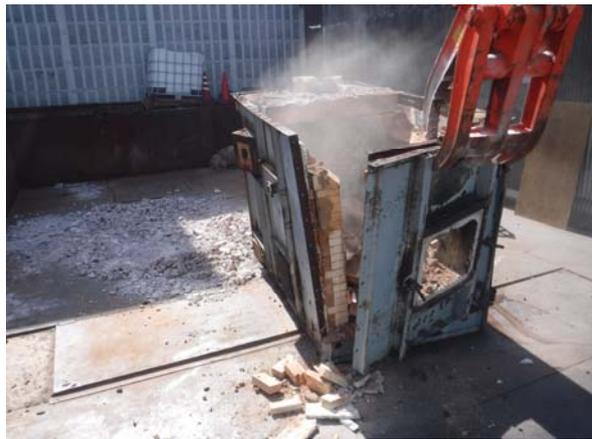
写真-13

除染したのち解体分別(写真-13)し、廃棄物処理施設に運搬し、処理します。

また除染水を分析処理し、すべての作業は無事に完了しました。(写真-13)
