自立管を用いた横断管の更生について

工 事 名 令和3・4年度糸魚川管内維持工事

工 事 場 所 糸魚川市大和川地先

会 社 名 株式会社笠原建設

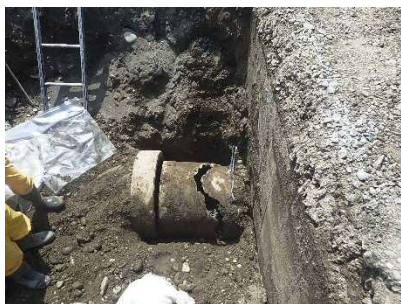
写真 - 1 ヒューム管破損状況

大和川地先の国道を横断するヒューム管（φ600）は劣化による損傷を受けており、土砂流出を引き起こし路面下に空洞が発生し、令和3年6月2日には管の応急復旧を行ったが管の更新が必要であった。また、更新工事を行うために管全体の劣化を確認するため、TVカメラにより横断管渠内の調査を行った。調査の結果、下流より0.9mの位置で最大42mm幅のクラック、3.6mの位置で管の破損、4.1mの位置で管のずれ、以降も終点側にかけて30mm幅のクラックが複数あり管全体の更新が必要と分かった。

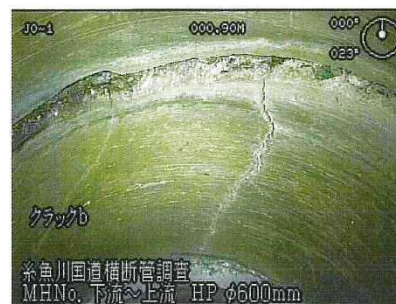
写真 - 2 テレビカメラ調査写真
下流より0.9m クラック幅42mm

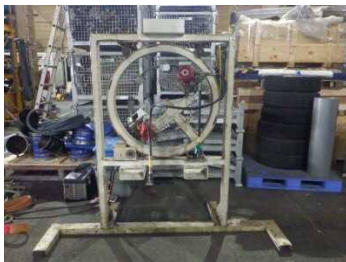
治具にて内側に曲げた巻き癖装置に導き、ローラーを通過させることにより、スチール部材を塑性変形させ、製管径と同程度の巻き癖をつける。

写真 - 3 巻き癖装置

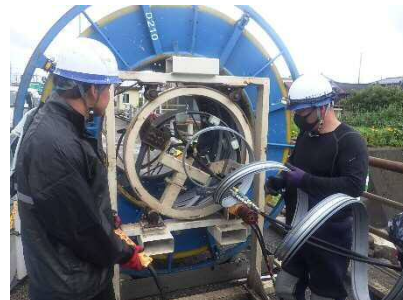
写真 - 4 巻き癖の付与

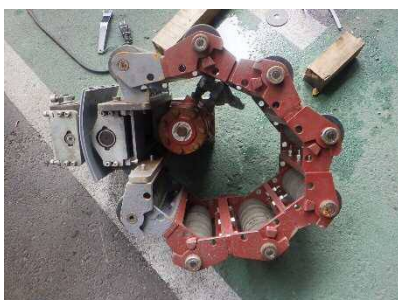
製管機にプロファイルを嵌合させながら巻き出しリングを作成する。所定の製管径と嵌合状態を確認したら、巻き出しリング部分を切り離す。

写真 - 5 製管機

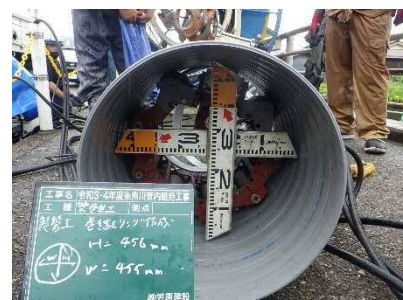
写真 - 6 巻き出しリング作成

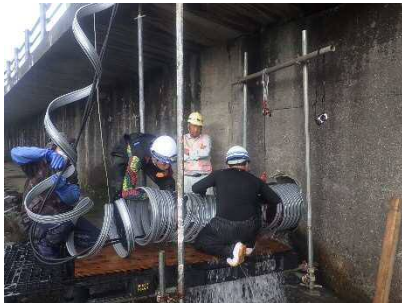
巻き癖装置によって巻き癖をつけたプロファイルを製管機まで送り込む。製管機を駆動しプロファイルを嵌合させながら更生管を製管する。製管した更生管を既設管内に引き込む。

写真 - 7 製管状況

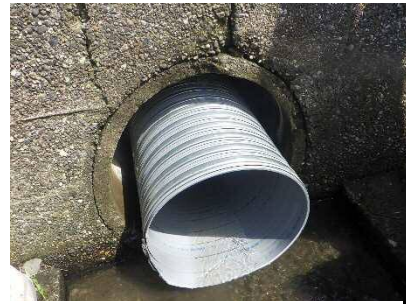
写真 - 8 更生管到達

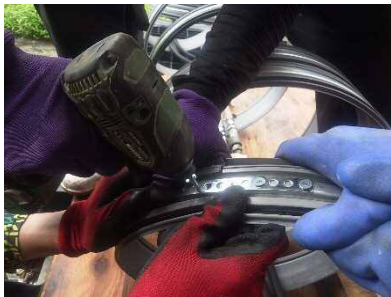
施工が2日以上にわたる場合は、プロファイルのスチール部材に接続補強部材をあてがい、ビス止めを行い製管機に通すことで接続を行う。

写真 - 9 ビス止め状況

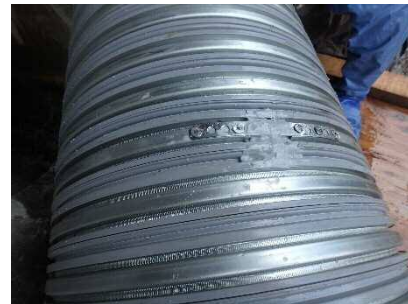
写真 - 10 プロファイル接続完了

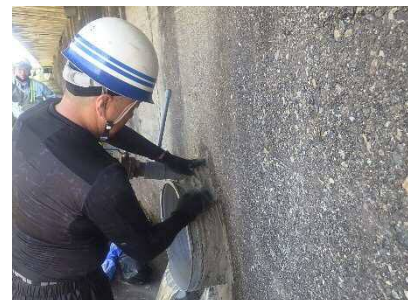
注入側には、注入口およびエア抜き口を設ける。上流部には、水抜きおよび間詰め材の充填確認用の孔と、間詰め材の溢流を確認するために、エア抜きおよび溢流パイプを注入口と同様に設置する。

写真 - 11 注入口取付状況

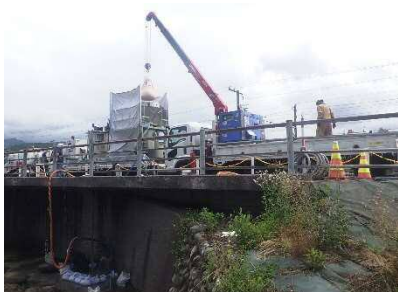
下流管口に設置した注入口と圧送管を接続して間詰め材を注入する。間詰め材が到達管口の水抜きおよびエア抜きより溢流し分離のないことを確認し、注入を停止し下流管口に設置してある注入口のバルブを閉める。

写真 - 1 2 間詰め材注入

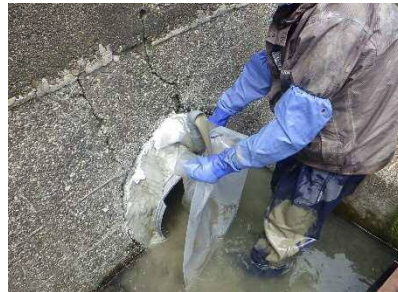
写真 - 1 3 溢流確認

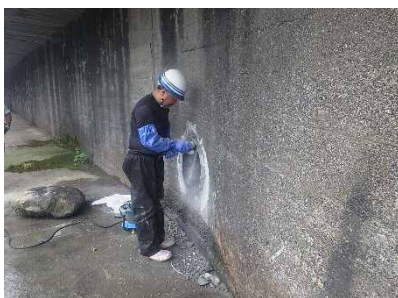
間詰め材注入完了後、注入用の管口シール部を施工範囲の位置まで切削し、注入口とエア抜き兼溢流パイプを撤去する。切削部をモルタルで仕上げる。

写真 - 1 4 管口シール切削

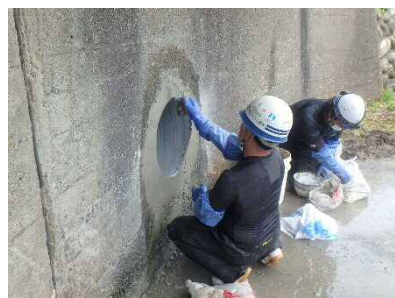
写真 - 1 5 モルタル仕上げ
