作業効率化と作業環境改善の取組みについて

工 事 名 令和2・3年度親不知洞門補修工事
 工 事 場 所 新潟県糸魚川市市振地先
 会 社 名 株式会社 笠原建設
 発 表 者 吉岡 貴志

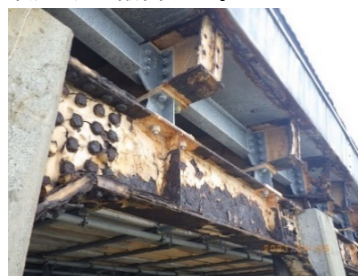
本工事は一般国道8号における三段滝6号洞門内にて、塩害等により腐食した梁部材(写真-1・2)に対し取替えを行うことにより、構造物の延命化を図ることを目的とした補修工事です。今回は施工時に実施した作業効率化及び作業環境改善の取組みを報告する。

写真-1 腐食した梁部材

写真-2 腐食した梁部材

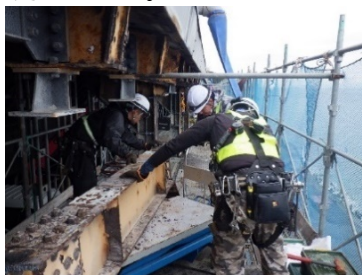
主梁・中間横梁撤去設置作業(写真-3・4)において材料1基当たりの重量が、主梁(410kg)・中間横梁(212kg)となり作業員の負荷軽減及び作業の安全性を図るために油圧リフト台車(写真-5)を使用しました。

写真-3 撤去材運搬

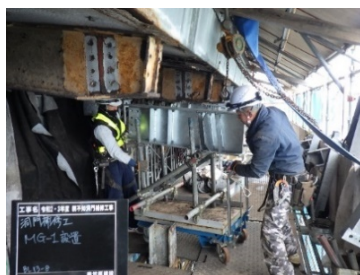
写真-4 新鋼材設置

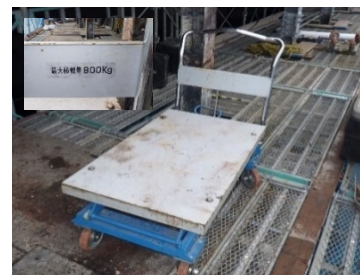
写真-5 油圧式リフト台車
(最大積載量800kg)

油圧リフト台車を使用したことにより主梁(410kg)・中間横梁(212kg)の部材を容易に上げ下げでき短時間で撤去・設置が可能になりました。特に主梁に関しては作業員の創意工夫により台車に単管を組み、高さを確保し使用できたことも作業時間の短縮に効果ありました。

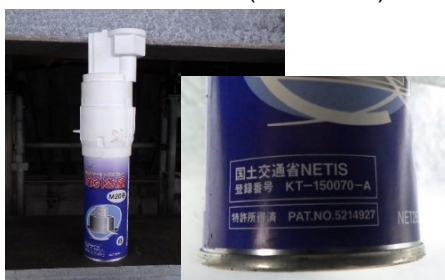
使用ボルト全数量（約13000本）の締付管理が必要となり、マーキングの効率化を図るためにボルトマーキングスプレー(写真-6・7)を使用しました。

写真-6 ボルトマーキングスプレー
(線引き屋：NETIS KT-150070-A)

ボルトマーキングスプレーを使用したことでマーキングのミスを防げたことや作業効率が手書きによるマーキングと比べると1/2程度、時間短縮を図れました。

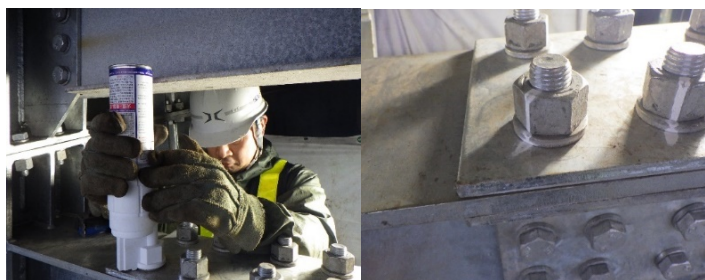
写真-7 線引き屋によるマーキング

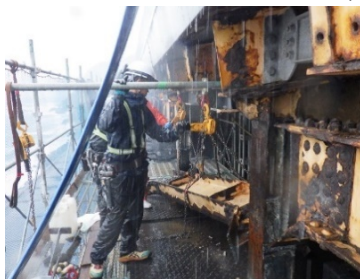
当初計画段階で冬季期間の厳しい施工環境(写真-8)となるため、作業効率化及び作業環境の確保のため冬季期間の屋根養生(写真-9・10)を行う事としました。

写真-8 養生前作業環境

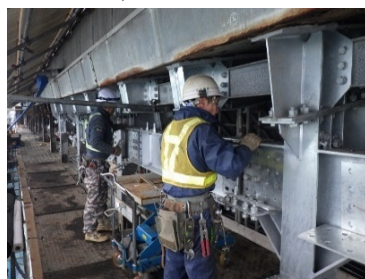
写真-9 養生後作業環境

施工箇所の屋根養生に関しては降雨、降雪時の影響を受けず、好天時の作業スピードとほぼ変わらず作業できたことや、作業員の体調・健康管理にも充分効果がありました。

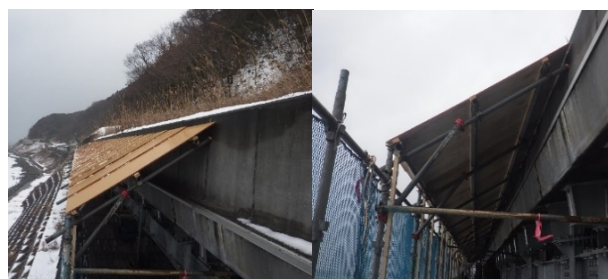
写真-10 施工区間の屋根養生
