## 直江津バイパス山側3車線化に伴う既設構造物取壊しについて

工 事 名	直江津BP 安江地区道路改良その2 工事
工事場所	上越市安江地先
会 社 名	株式会社 大島組
発 表 者	河瀬 泉

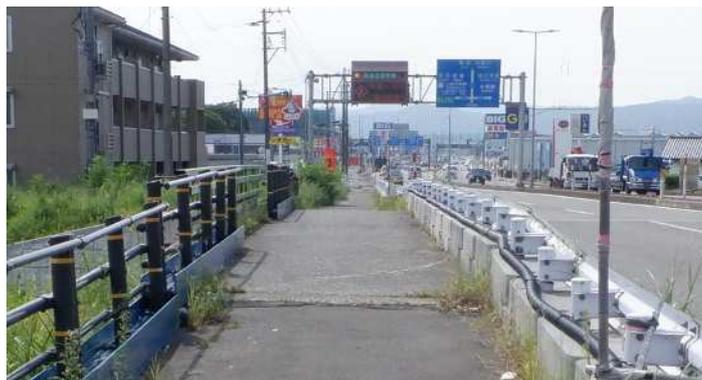
写真-1 既設歩道部の取壊し前状況

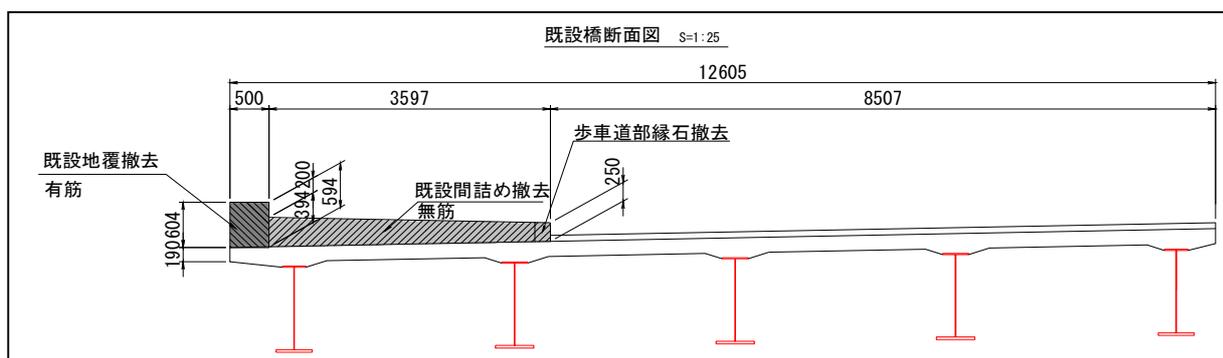
図-2 既設橋断面図

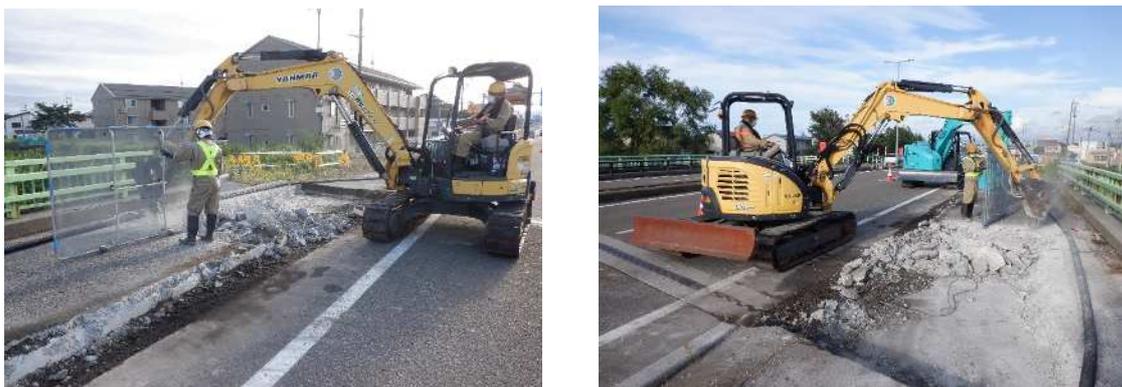
写真-2 既設間詰めコンクリート取壊し状況

- ① 仮設ガードレール等を移動後、歩車道部の縁石を撤去のうえ、既設間詰めコンクリートを取壊す。（図-1、写真-2）

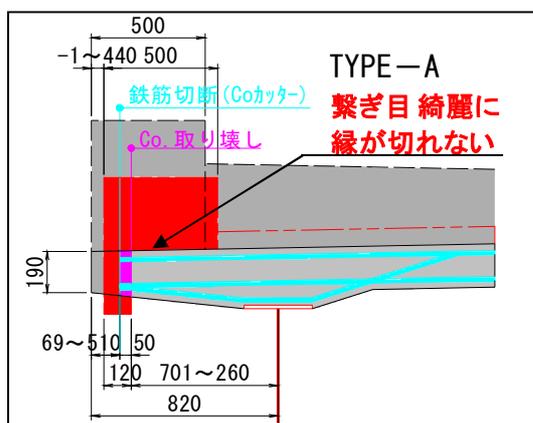
- ② 次に既設地覆(図面-3)を取壊すが、有筋である為既設床版とのつなぎ面は綺麗に縁が切れない。

図-3 既設地覆取壊し断面図

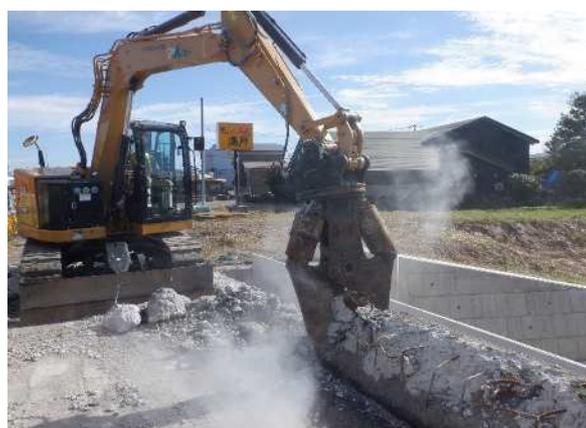
写真-3 既設地覆取壊し状況

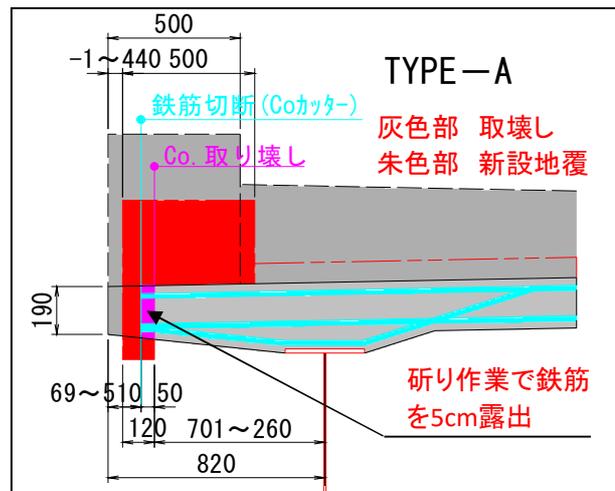
- ③ 既設床版をコンクリートカッターで切断する発注図であったが、取壊し面はコンクリートカッターが走行出来る様な取壊しは不可能であり、ワイヤーソーはコスト面で高価となる為、採用出来ない。
- ④ カッター切断面より研り作業で、既設床版鉄筋を5cm露出させて、地覆鉄筋と連結するのであれば、既設床版取壊しを全て研り作業による取壊しと、施工方法を切り替えた。  
(図-4、写真-4及び写真-5)

図-4 既設床版研り断面図

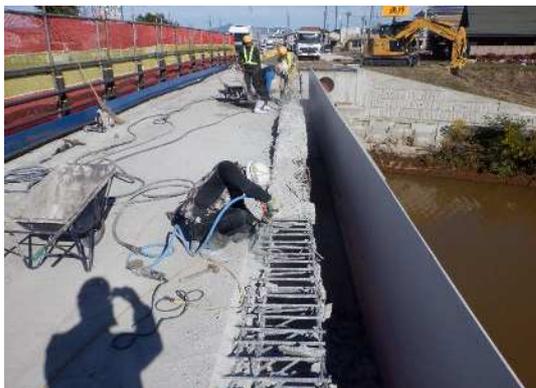
写真-4 既設床版研り状況

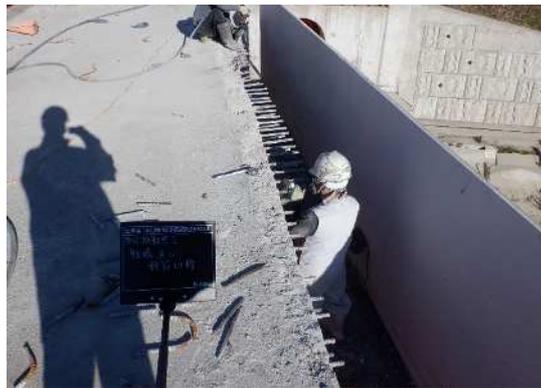
写真-5 鉄筋切断状況

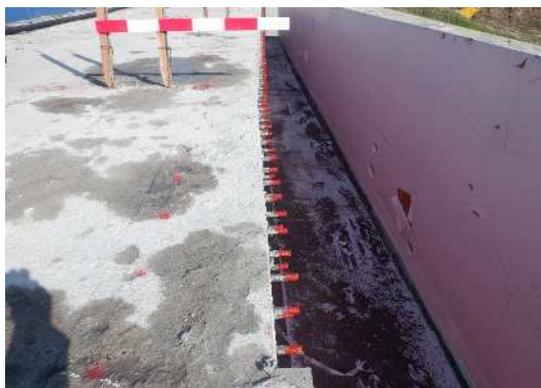
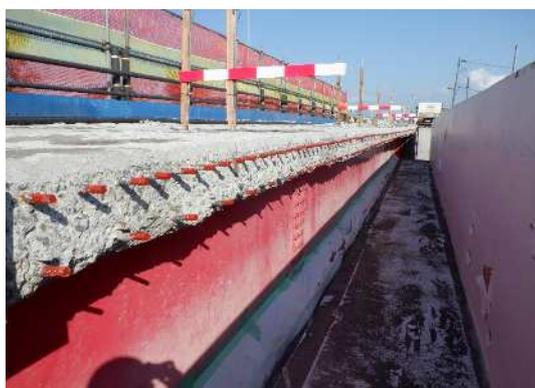
- ① 既設床版の取壊しを全て研り作業による取壊しとしたので、コストは少し高価となりましたが、取壊したコンクリートは細かく破碎され、側部の吊足場への衝撃が少ない事で、安全に施工する事が出来た。(写真-6)

写真-6 斫り作業完了
