# 国道8号上越市茶屋ヶ原地先 復旧工事状況

No.3

R6. 1. 18(木)15時00分

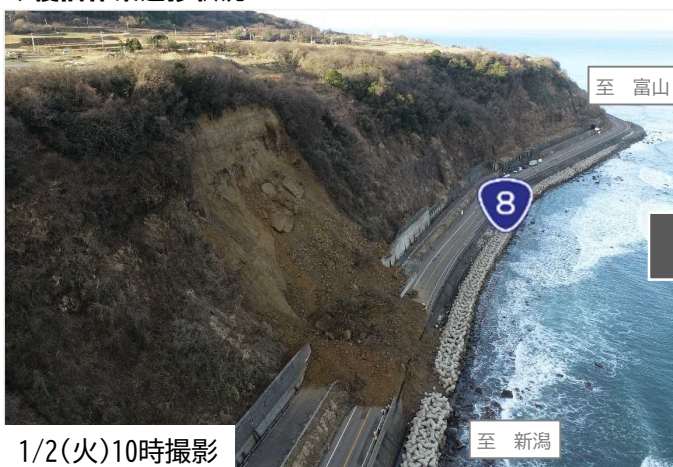
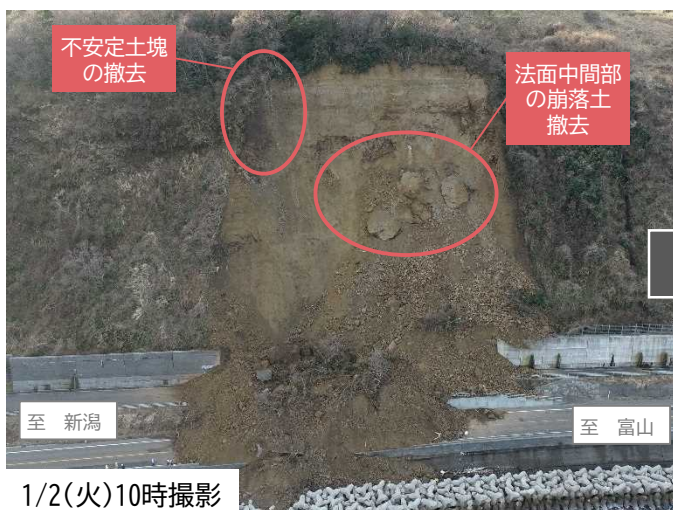
1/2(火)10時撮影

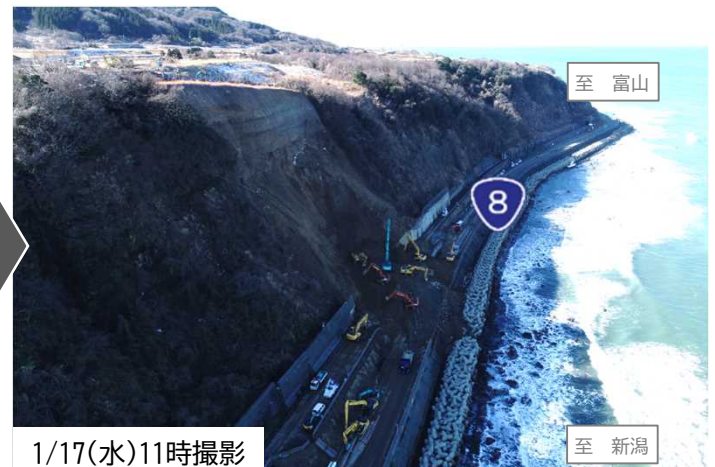
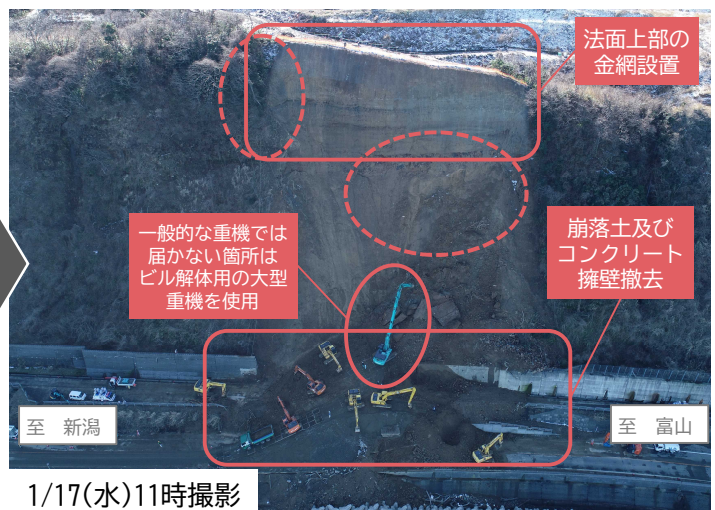
1/17(水)11時撮影

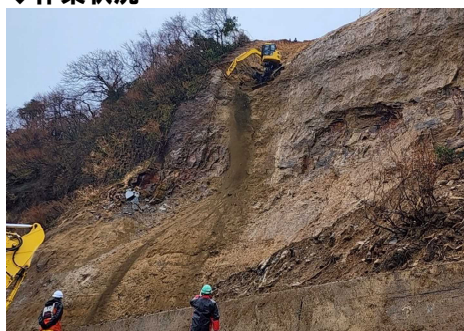
ロッククライミングマシンでの作業【1/12(金)11時撮影】

| 日 | 時刻 | 段階 | 周辺道路の規制状況・復旧対応 |
|---|---|---|---|
| 1/4(木)～6(火) | - | | ・崩落土撤去、ロッククライミングマシンによる不安定土塊の撤去 |
| 1/12(金)～14(日) | - | | ・崩落土及びコンクリート擁壁撤去、法面上部の金網設置、ロッククライミングマシンによる不安定土塊の撤去→不安定土塊の撤去完了 |

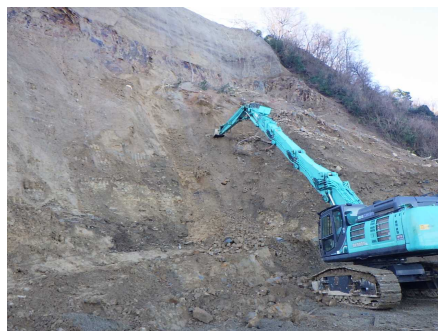
ビル解体用の大型重機による法面中間部の崩落土撤去作業【1/17(水)10時撮影】

| 日 | 時刻 | 段階 | 周辺道路の規制状況・復旧対応 |
|---|---|---|---|
| 1/15(月)～18(木) | - | | ・崩落土及びコンクリート擁壁撤去、法面上部の金網設置<br>ビル解体用の大型重機による法面中間部の崩落土撤去 |

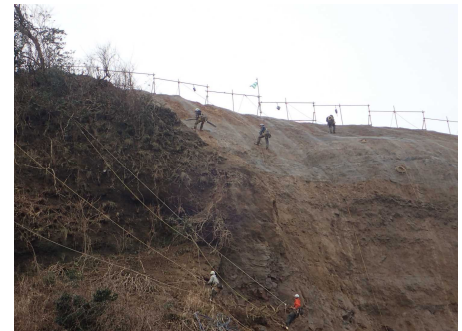
法面上部の金網設置作業【1/18(木)10時撮影】

| 日 | 時刻 | 段階 | 周辺道路の規制状況・復旧対応 |
|---|---|---|---|
| 1/7(日)～9(火) | - | | ・法面下部の崩落土及び倒壊したコンクリート擁壁の撤去、法面上部の金網設置 |
