## 道路管理用 3 次元点群データを活用した舗装修繕工事の施工検証

工 事 名 R4・5 年度 海川橋西詰交差点外改良工事

工事場所 新潟県糸魚川市押上、須沢地先

会 社 名 株式会社植木組

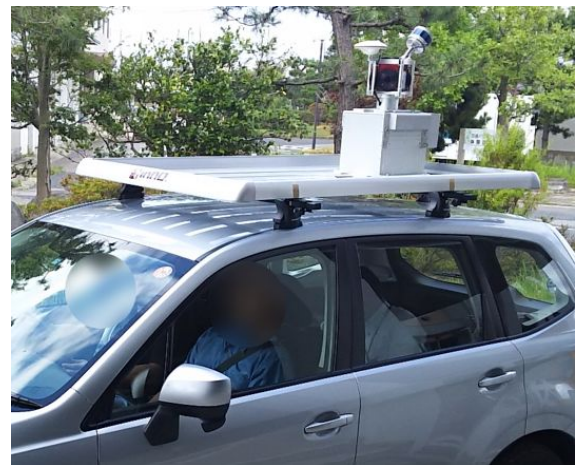
写真 1 北陸地方整備局 MMS

北陸地方整備局では、2019 年度からモバイルマッピングシステム（写真 1）（以下「MMS」という。）による 3 次元点群データ等の計測を行い、道路台帳附図作成の効率化や除雪の自動運転に向けた取組みを推進している。

一般的に舗装工事で用いられる車両型 MMS の場合、図 2 で示している TLS で取得したデータと同様に、照射部から照射されるレーザは 1 本である。それに対し、当該データ取得時に用いられた機器は、照射部から 16 本のレーザを縦並びの扇状に放射し、それを 360°回転させながら計測している(写真 1、図 3)。そのため、この計測データから横断面を切り出すと、点群が層状に分布してしまうため、舗装工事を目的とした現況路面の横断プロファイルとしての活用には課題があった。

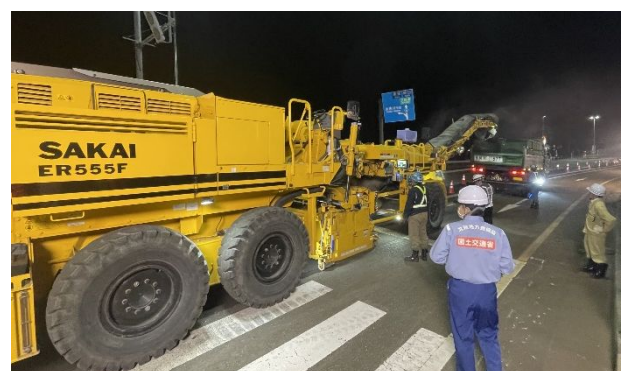
写真 2 路面切削施工状況

TS 出来形とは、TS に施工管理データを搭載し、出来形計測を行う管理方法である。今回の検証では、基準高から算出した切削厚さの平均値は+1.48mm(N=39)となり、誤差最大値は+7mm、最小値は 3mm となり、

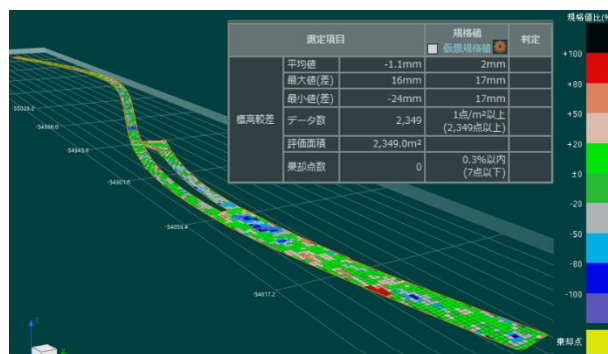
図 6 面管理による出来形評価結果

面管理とは、従来の管理断面での寸法管理とは異なり、3次元設計データや起工測量データを基にして計測データとの比較を行い、面的に出来形評価を行う管理方法である。今回の検証における標高較差の平均値は 1.1mm(N=2349)、最大値が+16mm、最小値が 24mm となり、規格値を満足した(図 6)。一部では極端に切削厚さが深い箇所も見受けられたが、施工時に現地合わせが必要となった箇所や、マシンコントロールによる制御が不安定となること施工開始直後などに発生しており、施工上の影響が大きいと考えられる。
