鋼管杭の施工における創意工夫について

工事名	境橋架替仮橋その2工事
工事場所	富山県下新川郡朝日町境地先
会社名	(株) 笠原建設
発表者	富田 雄一

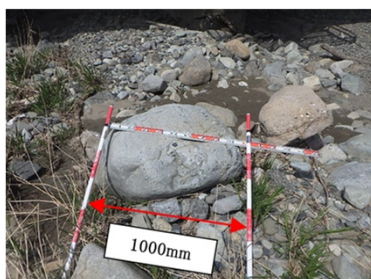
写真-1 現河床にて確認した転石

仮橋工は、鋼管杭打設(図-1.2参照)、橋台躯体工、橋梁下部、橋梁上部に分けられるが、この中でも特に工程の遅延が考えられた工種は、鋼管杭打設であった。その理由は、鋼管杭打設に際し、ボーリング調査の結果を確認したところ、長さ500mm程度の棒状のコアが採取されていたこと、また、現河床においても1000mm程度の転石が確認されたことから、玉石及び転石が多く点在する土質であると推察されたからである。実際に、鋼管杭打設を拡径式ダウンザホールハンマ工法にて施工したが、1日/本の予定が2日/本以上の時間を要した。計画に少しでも近づけるため早出・残業により施工を進めたが、数本施工した時点で工程の遅延が生じた。従って、このまま施工を続けても、更なる施工費の増大や作業員への負担が大きくなること、更なる工程の遅延が生じることが考えられた。また、先端ビットの損傷も確認でき同工法のみでの削孔は困難であると判断した。以上のことから、工程遅延を抑制するため、鋼管杭打設に伴う補助工法の提案が課題となった。

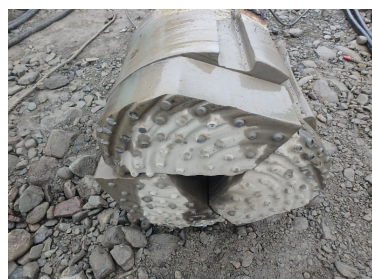
写真-1 先端ビット消耗損傷状況

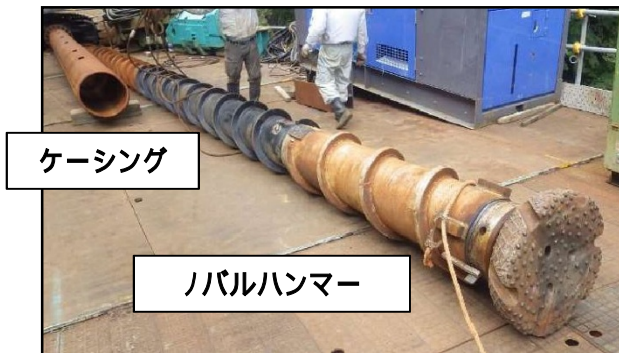
写真-1 ノバルハンマー及びケーシング

ノバル工法は、ノバルハンマーにより削孔する工法である。この工法を採用した理由は、拡径式ダウンザホールハンマよりも、玉石や転石を破砕する能力が強いためである。そのため、本施工に先立ち杭芯部を先行削孔することで、鋼管杭打設における進捗率が向上すると考えた。

また、先行削孔においては鋼管杭と同じ 700のノバルハンマーを使用すると、支持層を傷める可能性が考えられたため、鋼管杭より小径の 600のものを使用した。

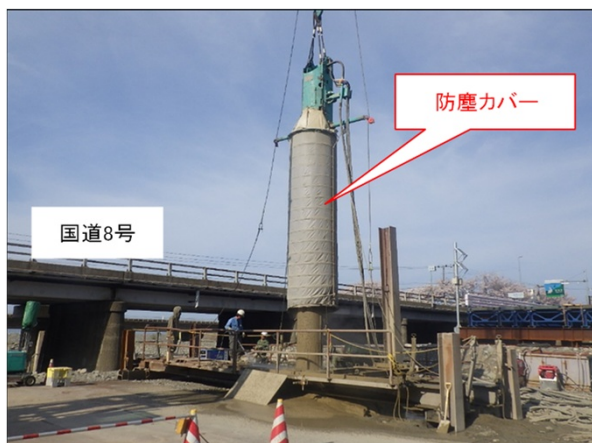
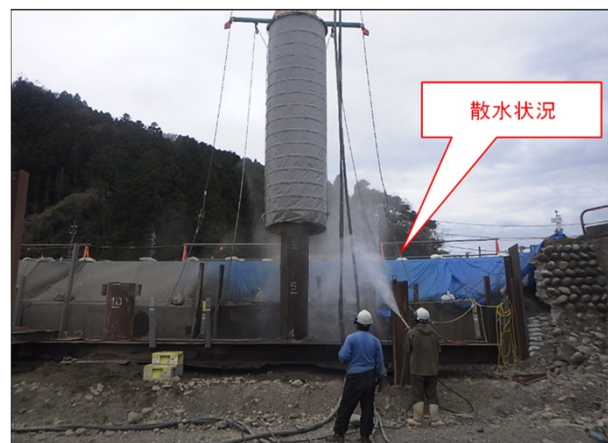
写真-1 防塵カバーの設置及び散水状況

拡径式ダウンザホールハンマー頭部から、鋼管杭にかけて防塵カバーを設置し、更に、施工中は散水を行うことで粉塵の飛散を防止した。

2つ目の課題であった粉塵対策については、防塵カバーの設置に加え散水を併用したことで、国道8号への粉塵の飛散を防止することができ、一般車両や歩行者からの苦情なく完了することができた。
