## テーマ番号⑤施工事例

### 温水除草機を使用した施工について

工 事 名 令和4 - 6年度高田管内道路維持作業  
施工場所 一般国道8号 黒井～国府地内  
          一般国道8号 田伏～市振地内  
会 社 名 北陸パブリックメンテナンス(株)  
提 出 者 現場代理人          水嶋 五男

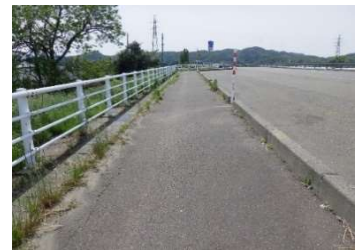
定点観測場所 下り 愛宕 135.6kp

撮影日 4月28日

試験施工2年目。今回の施工は、2倍のスピードで実施した。  
施工時期は4月に実施したが、以降に新たな雑草が生えてきた。  
土砂が堆積しだした場所は、新たな芽が出やすい。

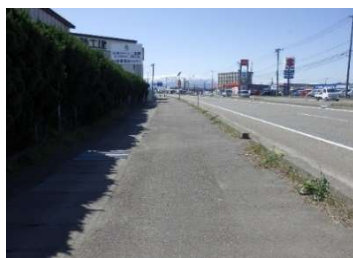
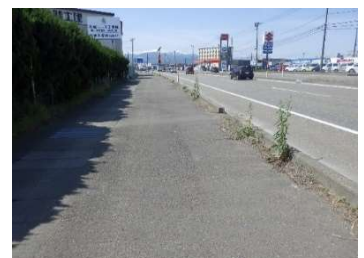
定点観測場所 下り 黒井 130.1kp

撮影日 4月10日

撮影日 5月21日

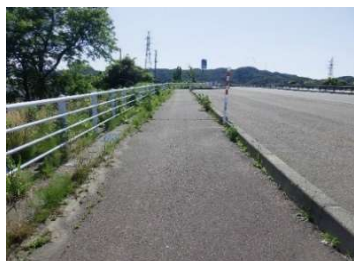
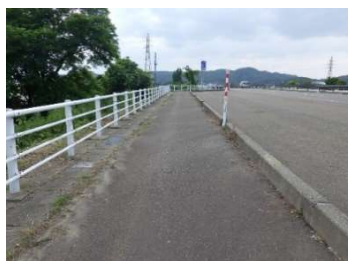
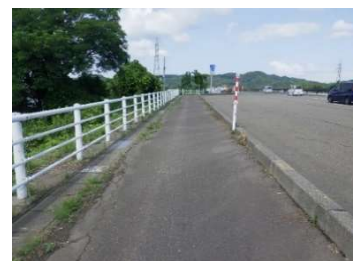
定点観測場所 下り 愛宕 135.6kp

撮影日 5月31日

撮影日 6月21日

撮影日 6月29日

2回目の施工時期は6月に実施した。  
2年目は、4月、6月と一月置きに施工。  
温水散布より1ヶ月位はそれほど緑が目立たない。  
2ヶ月目に入り緑が増してきた。

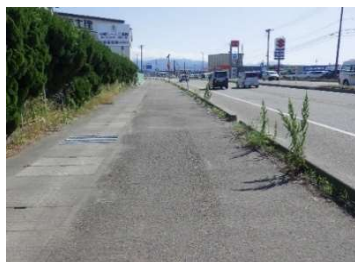
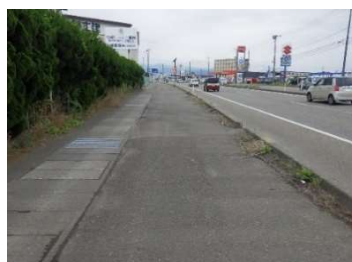
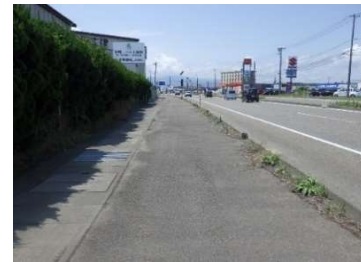
定点観測場所 下り 黒井 130.1kp

撮影日 5月31日

撮影日 6月21日

撮影日 6月29日

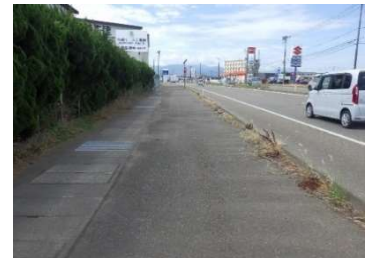
定点観測場所 下り 愛宕 135.6kp

撮影日 8月18日

施工時期は8月に実施。(定点観測箇所を同じ日に施工)

全体的に枯れている。3週間後も安定して枯れた状態。

今回は、前2回よりもよく枯れた。

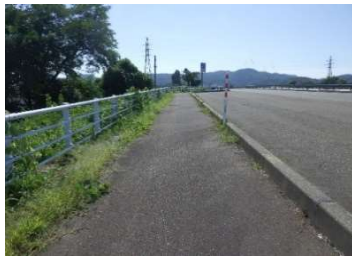
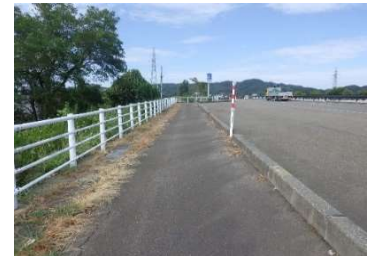
定点観測場所 下り 黒井 130.1 k p

撮影日 8月1日

撮影日 8月18日

今年は雨が少なく枯れている状態が長かった。

雨が降ると新たな目が芽吹くようである。

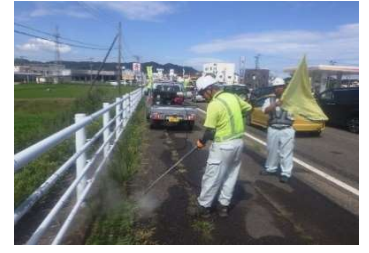
作業状況

撮影日 8月7日

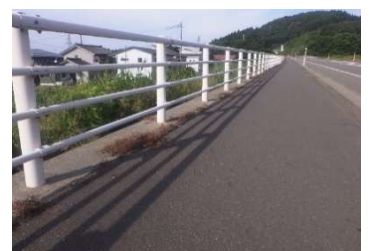
定点観測場所 上り 東BP田伏 172.3kp

撮影日 5月18日

施工時期は5月に実施したが、以降に新たな雑草が生えてきた。

全体的に枯れている。また、枯れなかった雑草も生育は遅くなったと思われる。

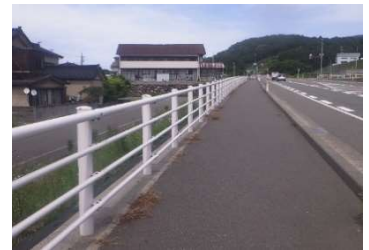
定点観測場所 上り 東BP大和川 172.6kp

撮影日 5月18日

特にキク科の雑草は枯れづらい。

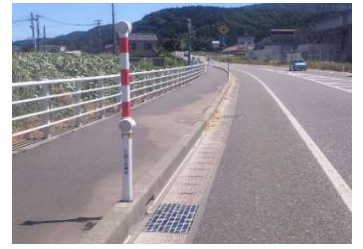
定点観測場所 上り東BP大和川 172.6kp

撮影日 8月4日

施工時期は7月に実施した。

今回の施工は、目地草一か所に対し7秒間温水散布を行った。

全体的に枯れている。また、枯れなかった雑草も生育は遅くなったと思われる。

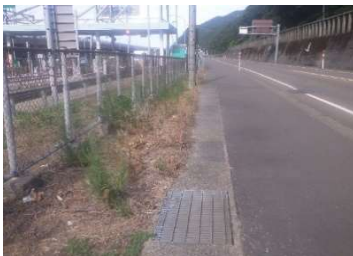
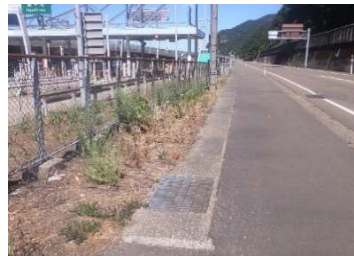
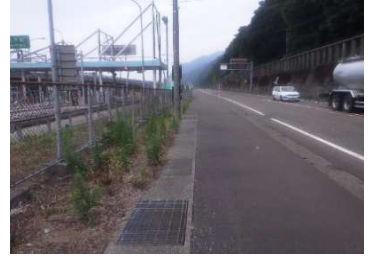
定点観測場所 上り 外波 189.95kp

撮影日 7月19日

撮影日 8月2日

撮影日 8月10日

特にキク科の雑草は枯れずらい。

9月に行う3回目は、2回目で枯れなかった草を温水散布する。

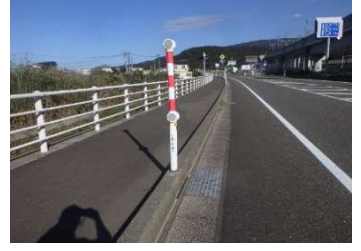
定点観測場所 上り東BP大和川 172.6kp

撮影日 10月11日

施工時期は9月に実施した。

全体的にほとんど枯れている。目立つ雑草はほとんど無くなった。

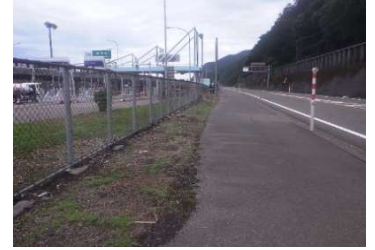
定点観測場所 上り 外波 189.95kp

撮影日 10月11日

定点観測を行っている場所は雑草が無くなった。

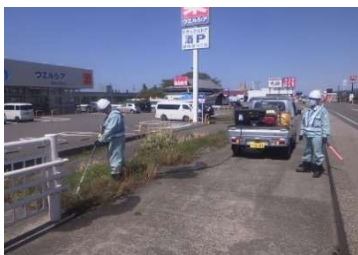
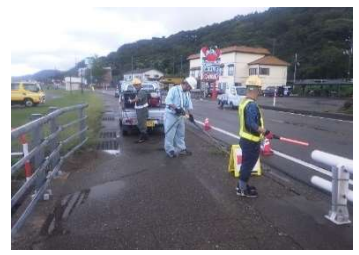
### 施工状況

3回目の温水散布により、目地草部のほとんどの草が枯れた。

撮影日 5月2日

撮影日 9月28日
