R6. 1. 26(金)11時00分

被災状況

◆復旧工事概要

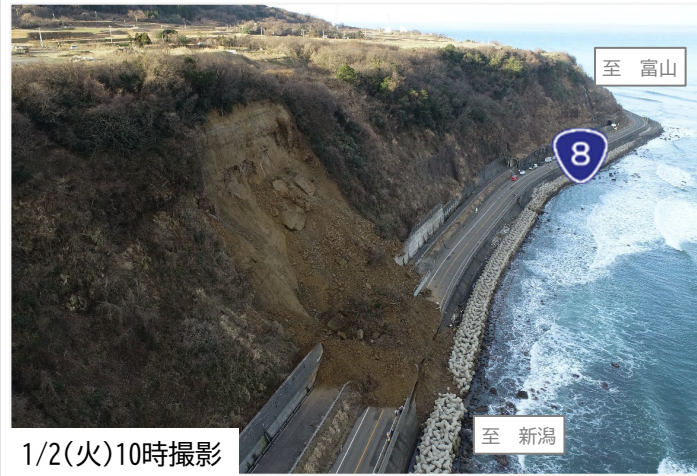
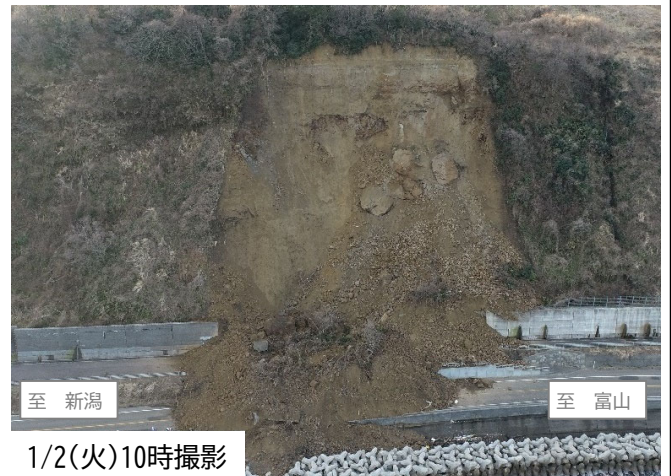
1/2(火)10時撮影

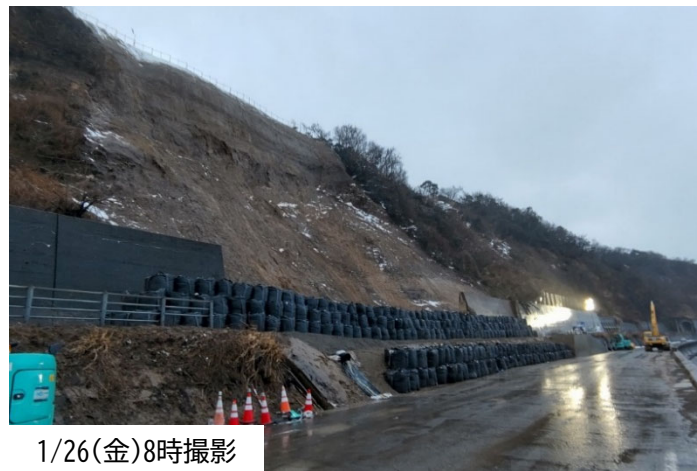
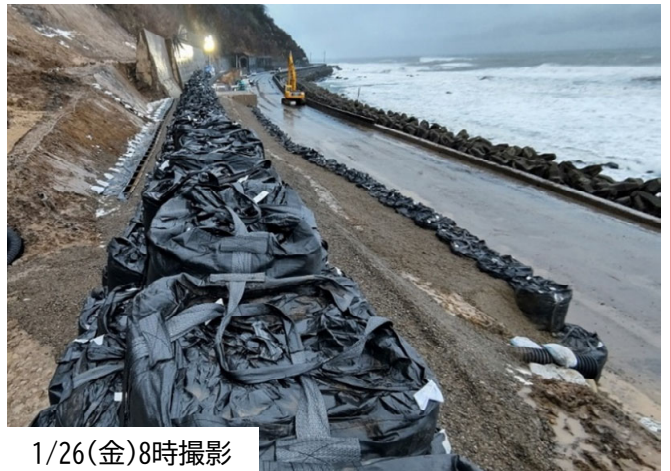
1月26日(金) 作業状況

1/26(金)8時撮影

- 令和6年1月3日(水) 8時の工事着手から24日間(24時間体制)で応急復旧が完了
- 現場内にて掘削用重機最大8台投入
- 延べ3,600台のダンプトラック(10t)が稼働
- 約14,000m³の土砂とコンクリート殻を搬出
