高水敷管理除草の取組について

工 事 名	令和5年度 関川・姫川維持管理工
工 事 場 所	関川・姫川直轄管理区間
会 社 名	北陸パブリックメンテナンス(株)
発 表 者	佐藤 将生

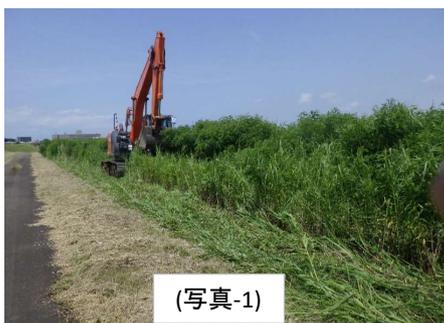
- ①バックホウ「12t級」履帯走行による踏み倒し、根株を転地 (写真-1)
- ②バックホウに草刈機装置「刈幅0.9m」を装着して破碎除草 (写真-2)

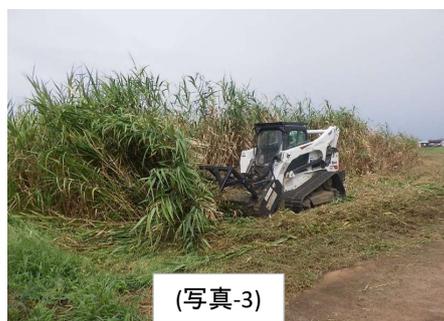
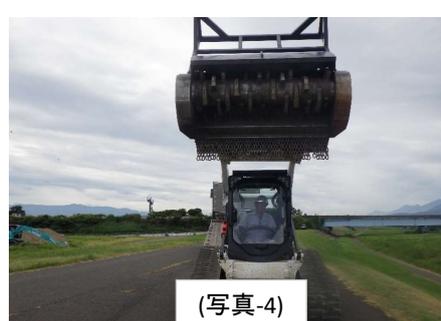
- ③履帯式破碎機「刈幅1.2m」

前進走行でハンマーナイフにて破碎除草を行う、破碎部は最大高さ2.8mまで上がり立木の破碎も可能。(写真-3.4)

③破砕機は、作業量、作業性とも良好な成果を得られる、費用面については、①②と比較すると高額になる。

だが、根株も破砕処理されており、翌年からは①踏倒作業も可能であり、翌年からの費用削減に繋がる。

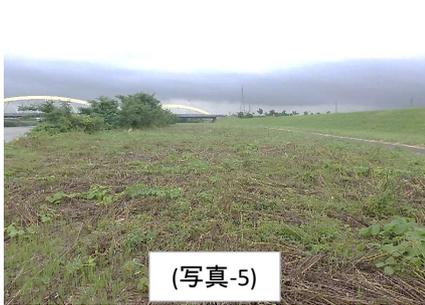
7月初旬、平均草丈2.0mススキ・ヨシを踏倒・ハリエンジュ根株を転地 3日間、バックホウ草刈装置での除草を2日間実施作業完了後、二週間後良好な状態が確認される。 ①踏倒 (写真-5) ①根株転地 (写真-6) ②草刈機装置 (写真-7)

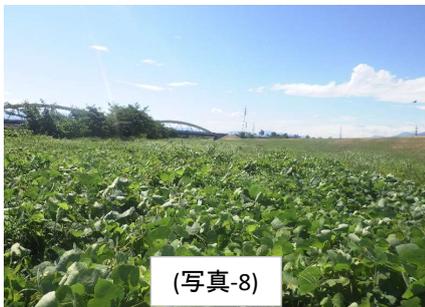
- ①踏倒 (写真-8) は、蔓草や野薔薇が顕著に確認される。
- ①根株転地 (写真-9) ススキ・ヨシの新芽植生が確認される。
- ②草刈機装置 (写真-10) 枯草の間より、ハリエンジュの新芽が確認される。

今年度は、近年にない少雨であったが、二ヶ月後においても、作業の効果は確認された。

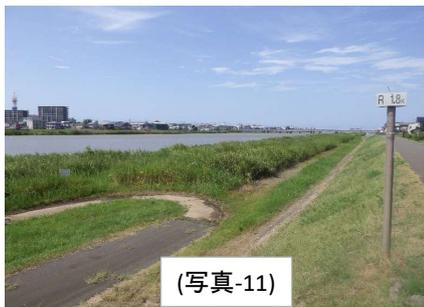
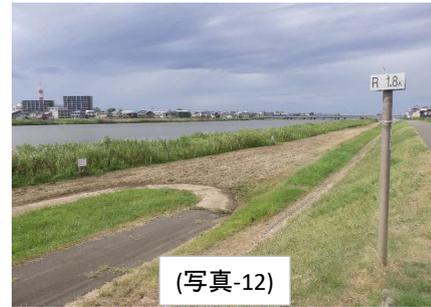
9月初旬に、現場条件が悪い範囲を履帯式粉砕機にて4日間実施した (写真-11.12)

平均草丈2.8m、最大樹高5.0m幹径15cmのハリエンジュ群生箇所も粉砕ができ、立木の生育の進んだ高水敷でも有効であった。
