## ひび割れ補修(低圧注入工法)の注入量管理について

工 事 名 令和4年度赤崎地区洞門補修工事  
工 事 場 所 糸魚川市大字市振  
会 社 名 創和ジャステック建設 株式会社  
発 表 者 白濱 義樹

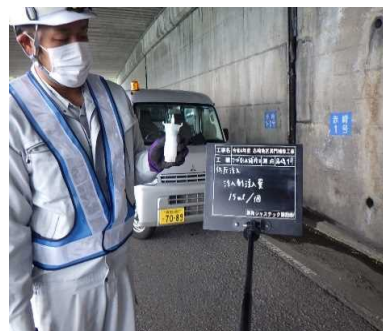
写真-1

標題にあるひび割れ補修(低圧注入工法)とは、専用の注入器具を用いてひび割れ内部にエポキシ樹脂等の補修材を加圧し(0.4MPa以下の低圧、かつ低速)注入する補修方法である。

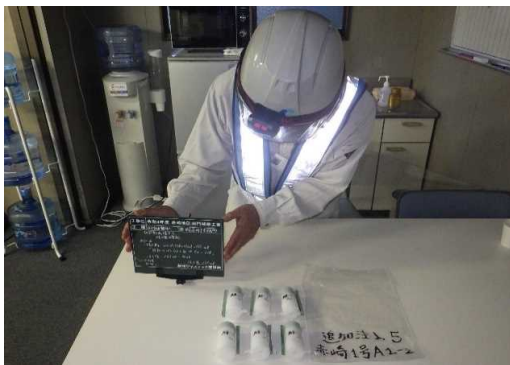
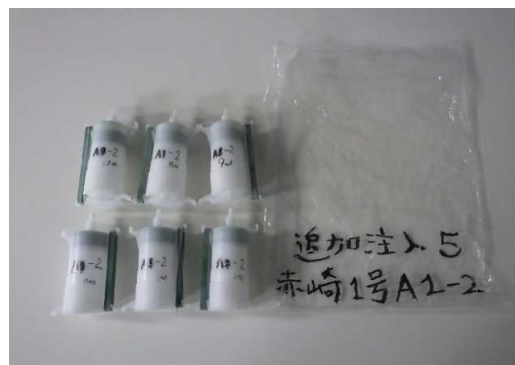
写真-3, 4 補修箇所ごとの注入確認

個別に注入量を管理することで、確認がしづらいひび割れ深さに対しても適切に注入が行われたと思われる。

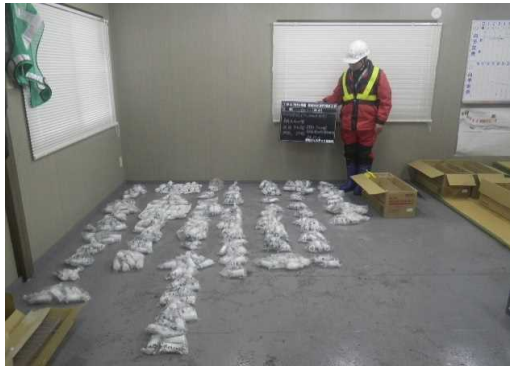
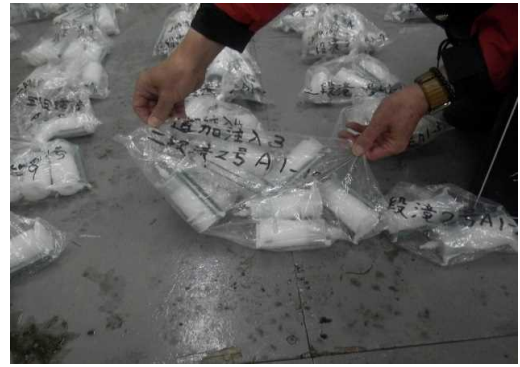
写真-5, 6 材料検収(実施数量)時の全景及び個別梱包写真
