## 国道8号 上越市茶屋ヶ原

## 国道8号 上越市茶屋ヶ原駐車帯

## 国道18号 妙高市田切

## 国道8号 糸魚川市歌(向山4・5号洞門)

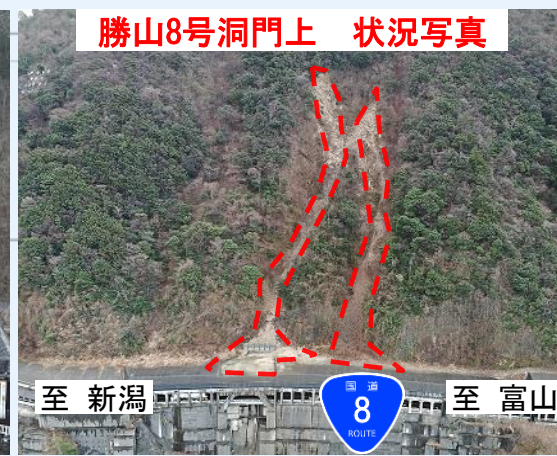
糸魚川市青海(勝山8号・11号洞門)  
被災延長 L=340m  
令和5・6年度糸魚川管内維持工事

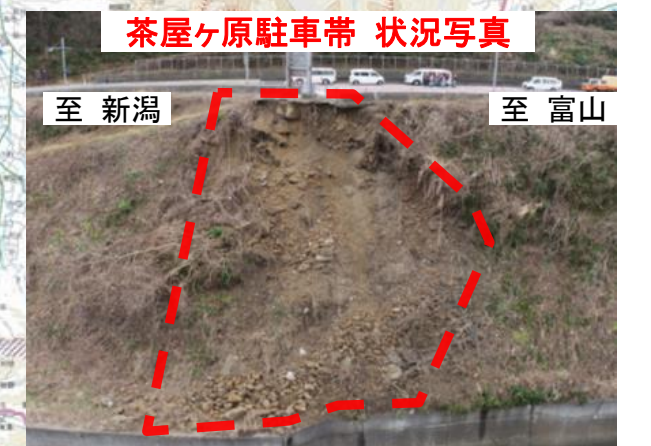
茶屋ヶ原地区 状況写真

田切地区 状況写真

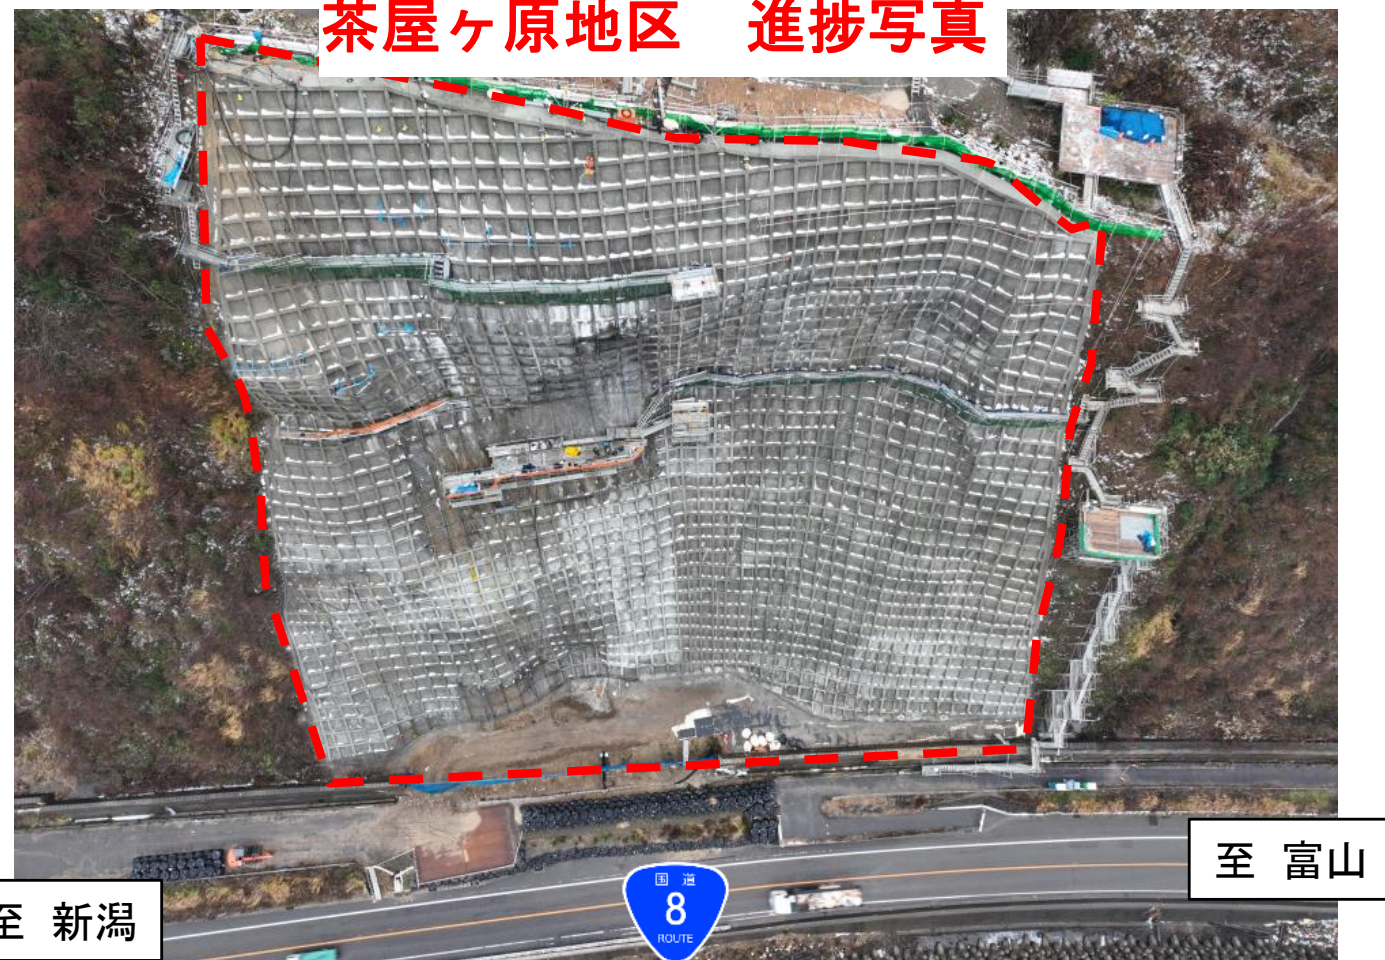
茶屋ヶ原地区 進捗写真

- 令和6年度茶屋ヶ原地区災害復旧その1工事  
〈工期：R6.6.7～R7.3.25, 施工者：田中産業(株)〉  
主な工事：法枠工3500m<sup>2</sup> 進捗率 42.0 %
- 令和6年度茶屋ヶ原地区災害復旧その2工事  
〈工期：R6.6.11～R7.3.25, 施工者：坂井建設(株)〉  
主な工事：法枠工3600m<sup>2</sup> 進捗率 49.6 %

交通規制：冬期間は、信号機による片側交互通行規制を中止します。

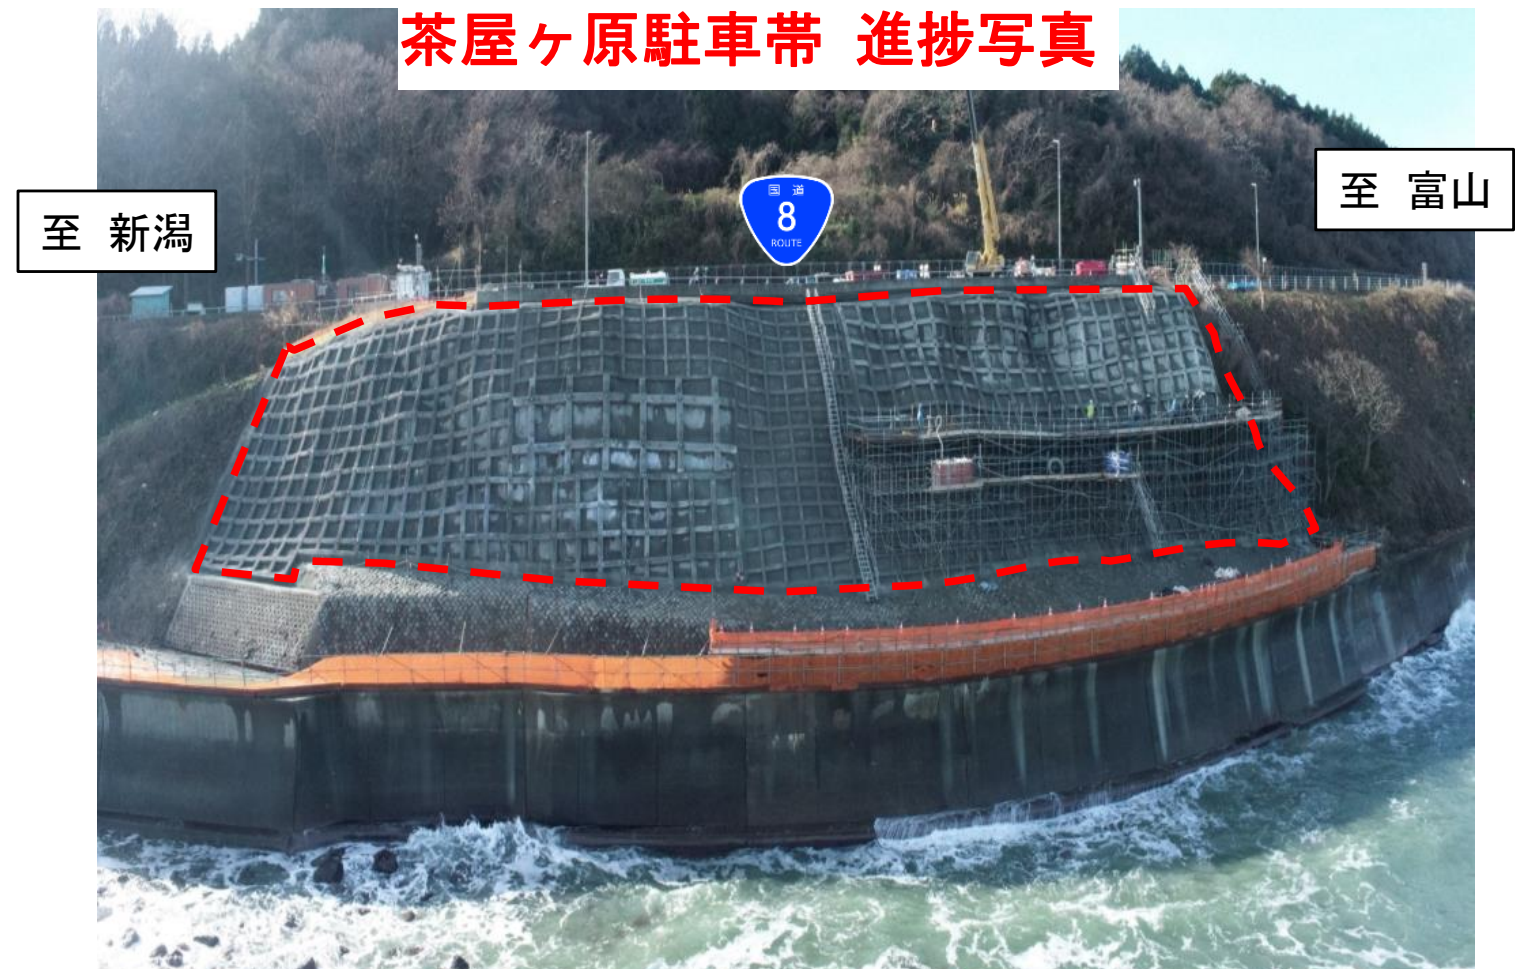
茶屋ヶ原駐車帯 進捗写真

- 令和6年度茶屋ヶ原地区災害復旧その3工事  
〈工期：R6.6.12～R7.3.31,  
施工者：武江・大陽経常建設共同企業体〉  
主な工事：法枠工1900m<sup>2</sup> 進捗率59.8%

終日駐車帯の封鎖を行っております。

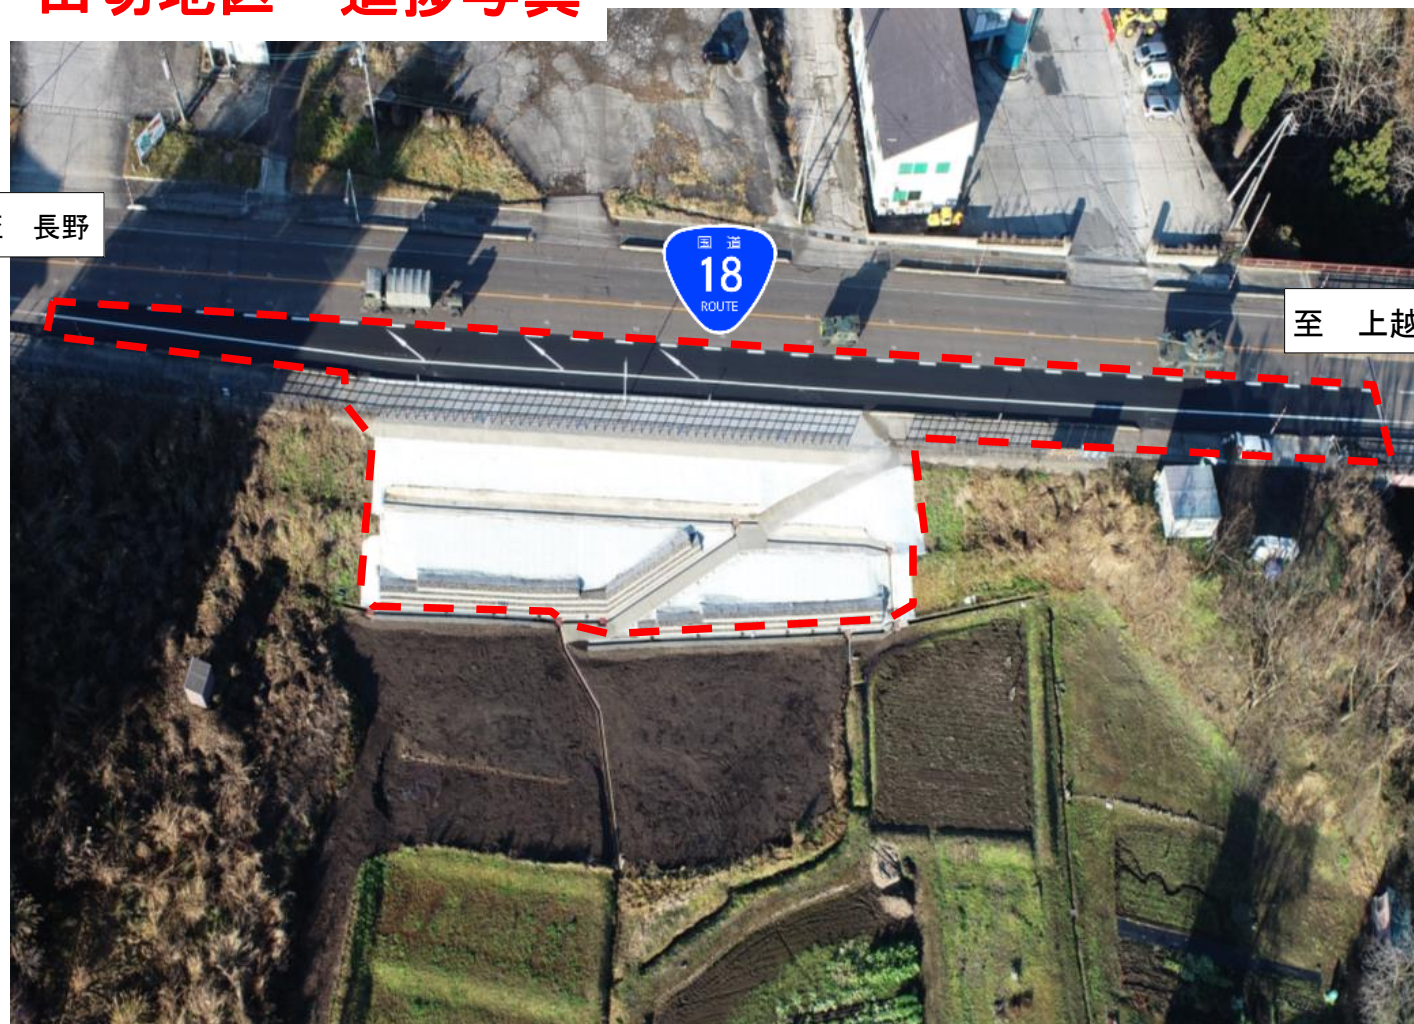
### 田切地区 進捗写真

- 令和6年度田切地区災害復旧工事  
〈工期：R6.6.12～R6.12.27, 施工者：(株)野本組〉  
主な工事：掘削工1720m<sup>3</sup>、路体盛土1430m<sup>3</sup>、  
地盤改良 1式、排水構造物工 1式  
法面工 1式、防護柵 1式、舗装工 1式  
進捗率 100.0%（復旧完了）

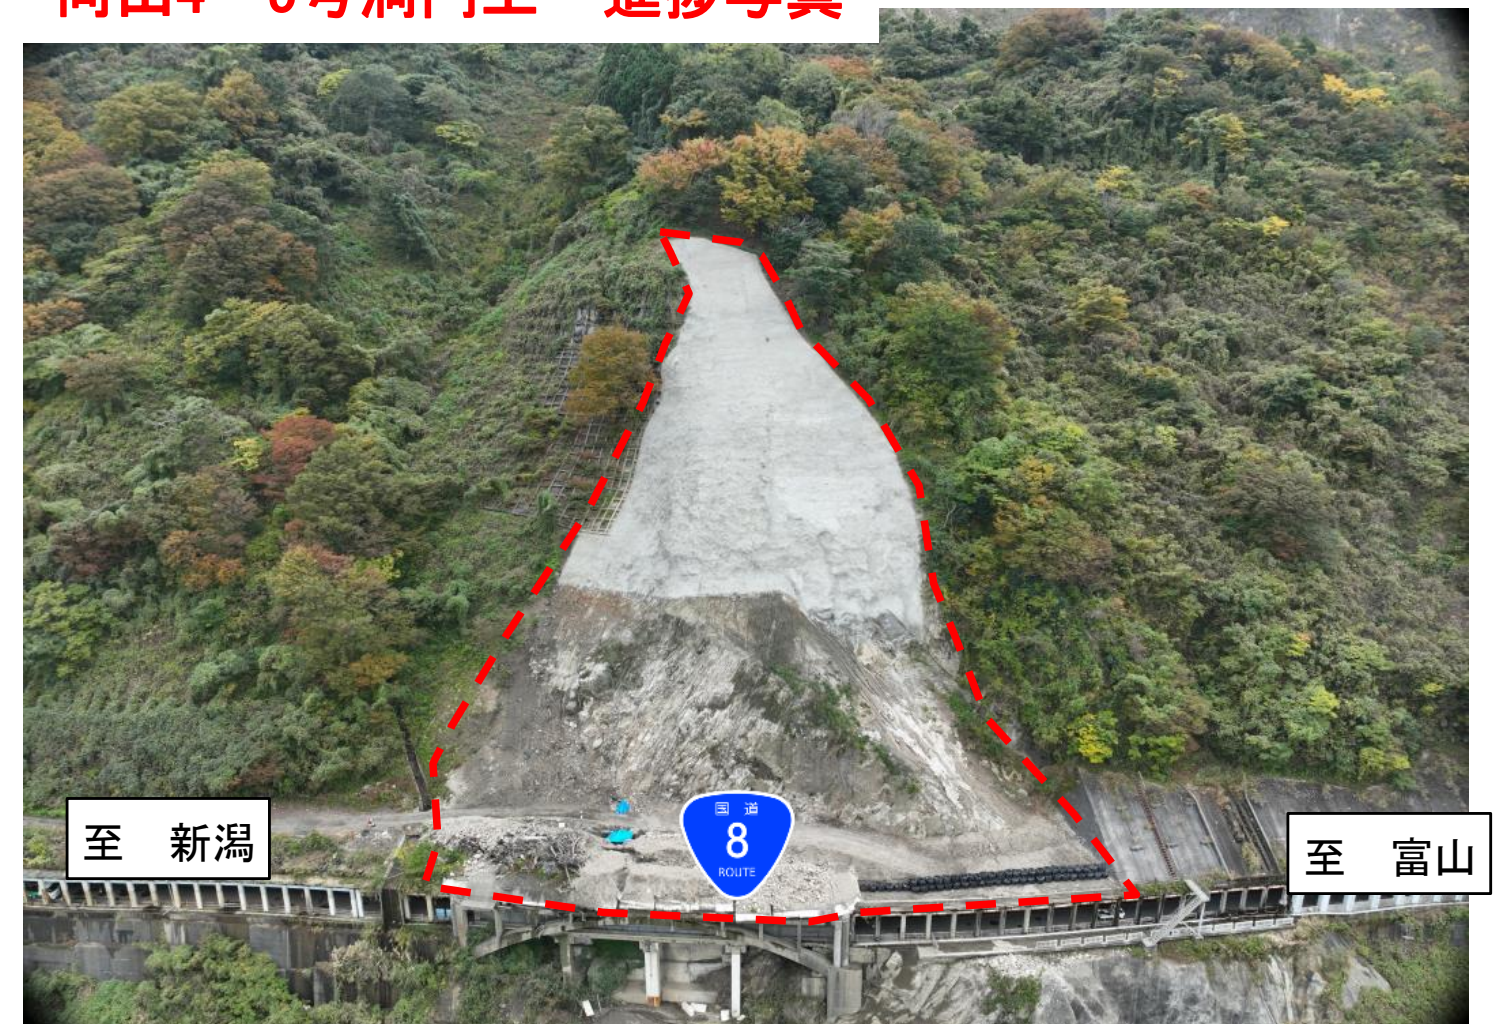
### 向山4・5号洞門上 進捗写真

- 令和5・6年度糸魚川管内維持工事  
〈工期：R5.4.1～R7.3.31, 施工者：笠原建設(株)〉  
主な工事：洞門上の応急復旧工事  
崩落土砂撤去、法面応急処理  
応急復旧進捗率 100.0%  
(応急復旧完了)

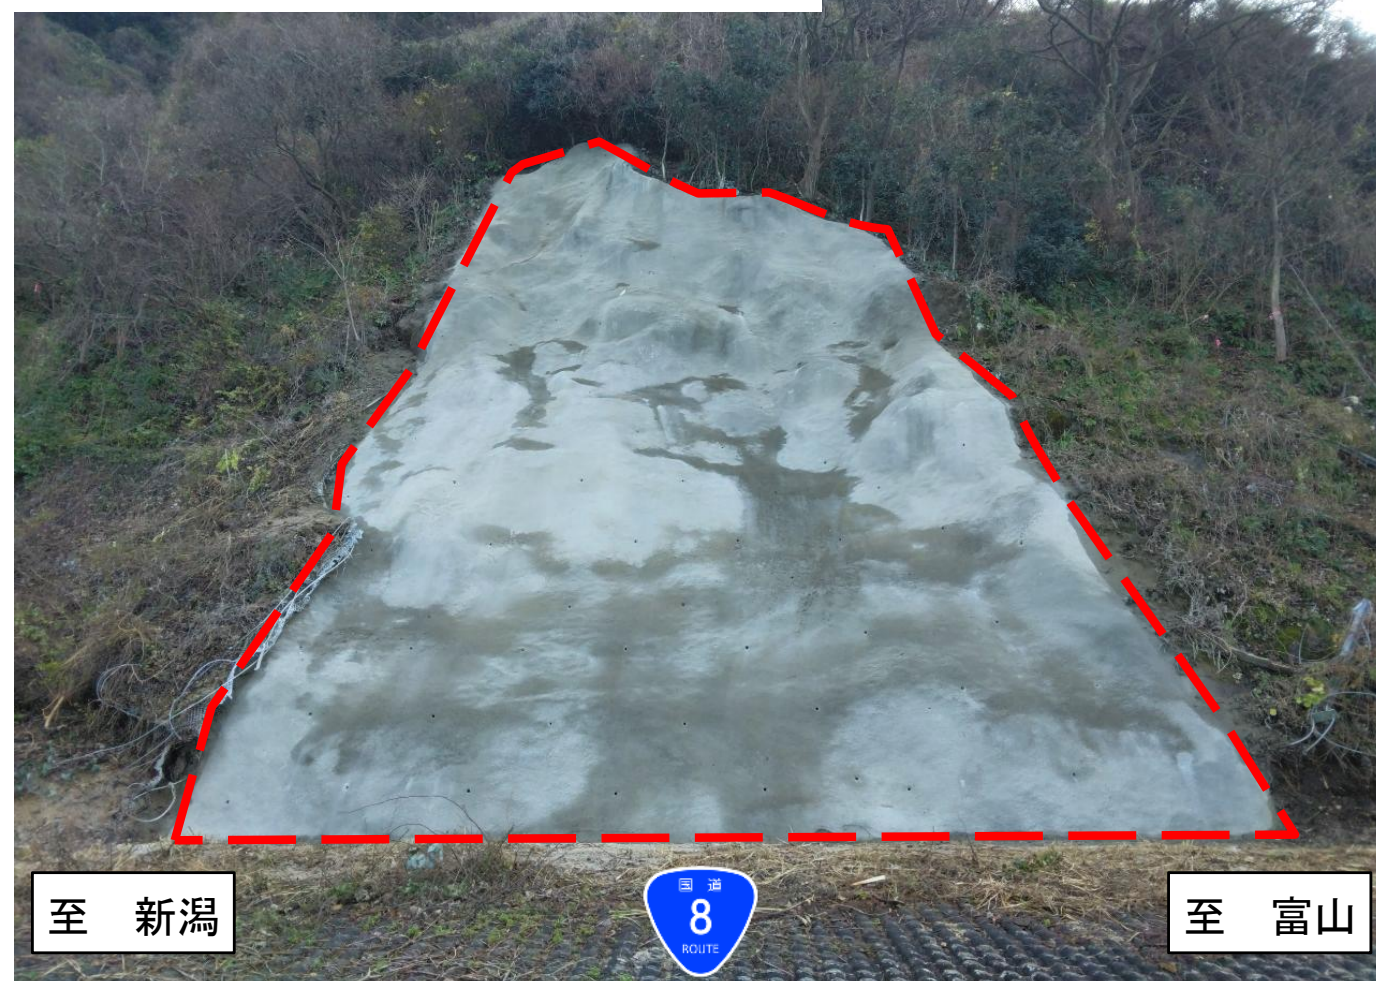
勝山11号洞門上 進捗写真

- 令和5・6年度糸魚川管内維持工事  
〈工期：R5.4.1～R7.3.31, 施工者：笠原建設(株)〉  
主な工事：洞門上の応急復旧工事  
崩落土砂撤去、法面応急処理  
応急復旧進捗率 100.0%  
(応急復旧完了)

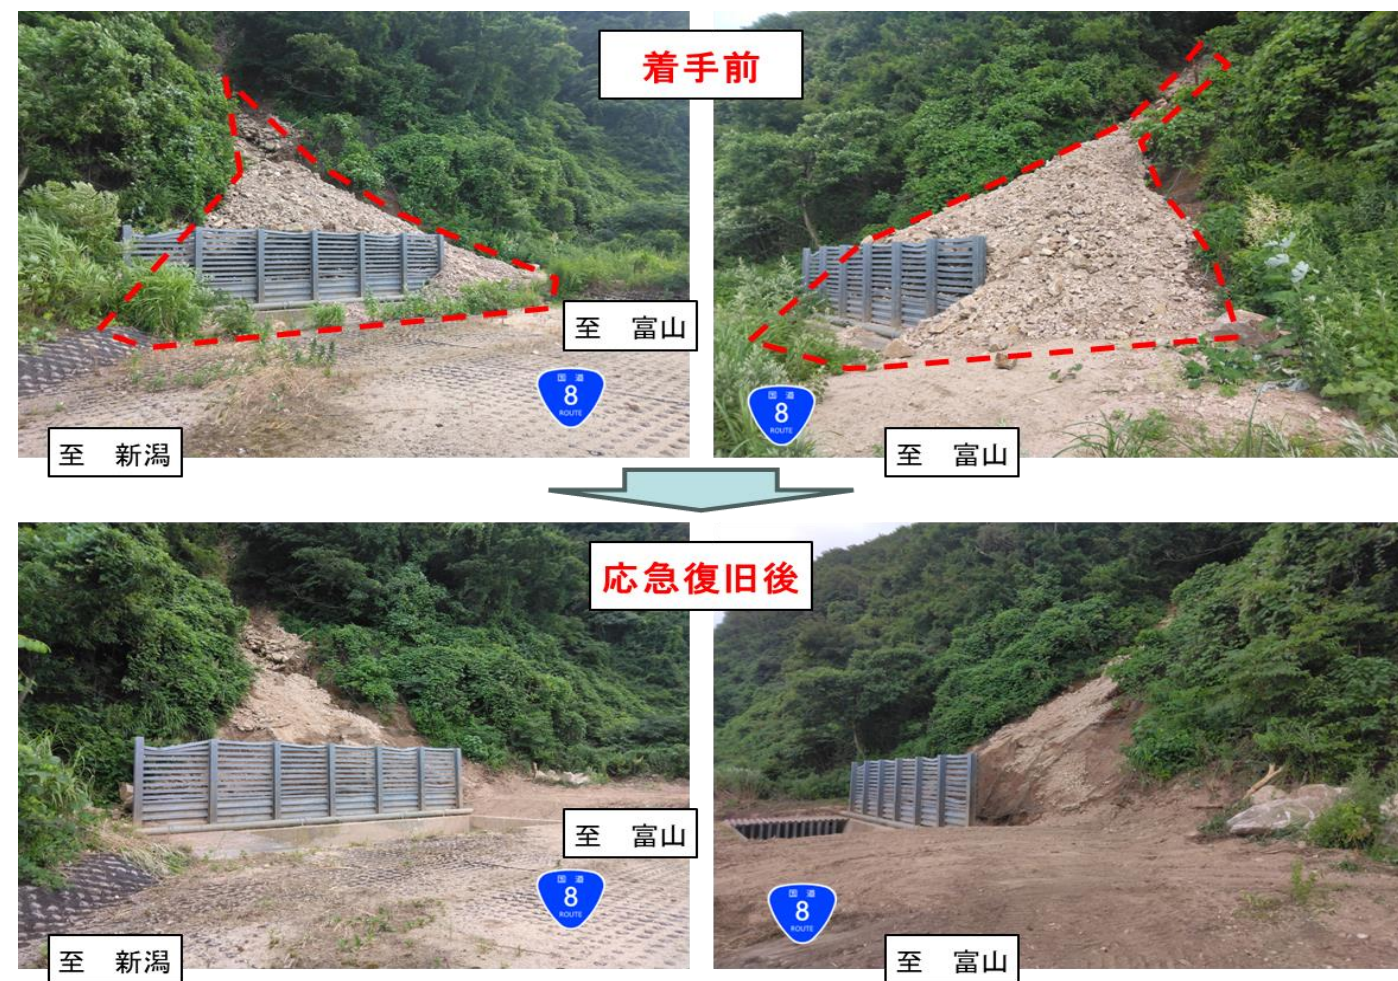
勝山8号洞門上 進捗写真

- 令和5・6年度糸魚川管内維持工事  
〈工期：R5.4.1～R7.3.31, 施工者：笠原建設(株)〉  
主な工事：洞門上の応急復旧工事  
崩落土砂撤去  
応急復旧進捗率 100.0%  
(応急復旧完了)
