## 路床置換工法における品質確保について

工 事 名 上新BP 梨木・猪野山地区舗装工事  
工 事 場 所 妙高市梨木から猪野山地先  
会 社 名 株式会社 加賀田組 新潟支店  
発 表 者 飯吉 哲平

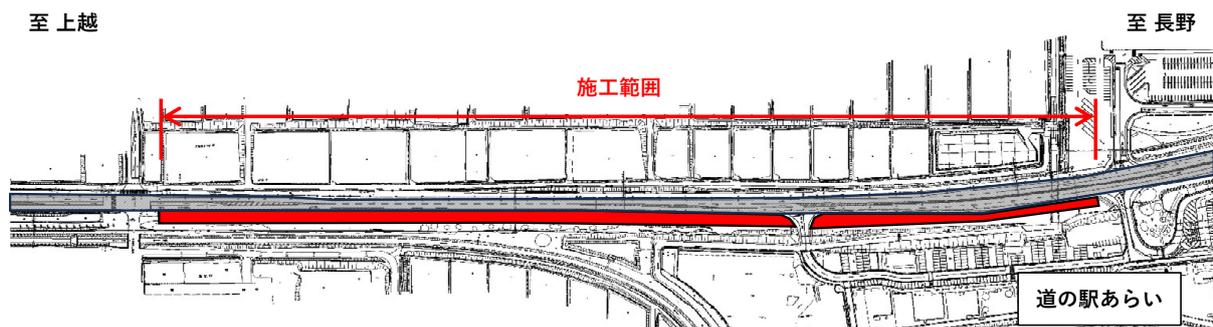
(図-1)

全体平面図 (図-1)の赤色の着色した部分が本工事の施工範囲となる。原位置でのスタビライザを使用した路床改良が当初設計となっていたが、試掘及びCBR調査を実施した際に現地路床土内に転石や玉石が混入しており、原位置での路床改良が困難な状況であった。(写真-1,2)そのため、現地路床土を掘削運搬し、改良ヤードにて自走式土質改良機(以下「改良機」と記す。)による土質改良後、再度現地に運搬し路床盛土を行う置換工法に変更となった。

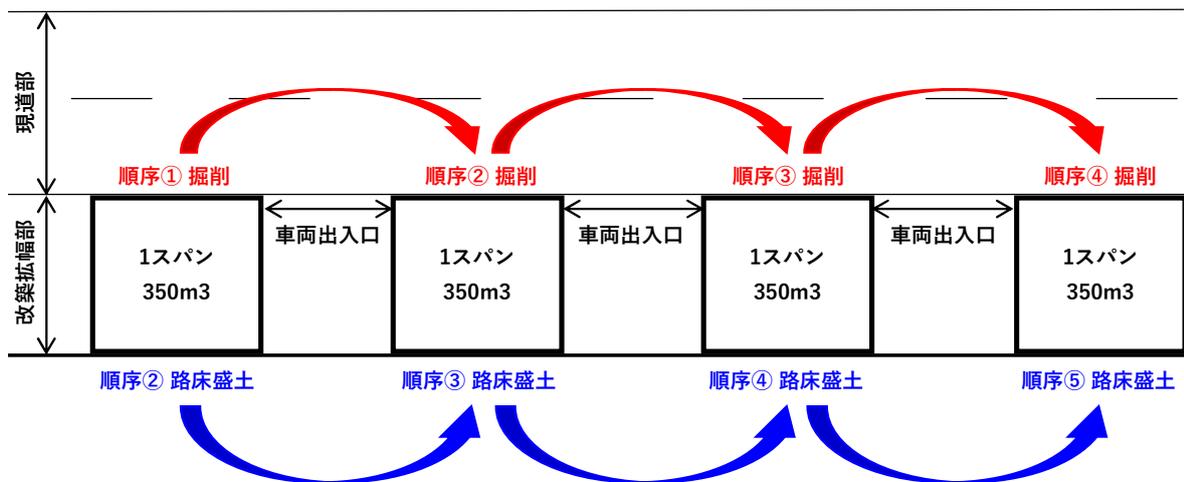
(図-2)

掘削～土質改良～路床盛土を一連の施工サイクルで行えるよう、分割での施工を行った。(図-2)改良機の製造能力が350m<sup>3</sup>～450m<sup>3</sup>/日であることから、1スパンの施工量を350m<sup>3</sup>程度と定めた。

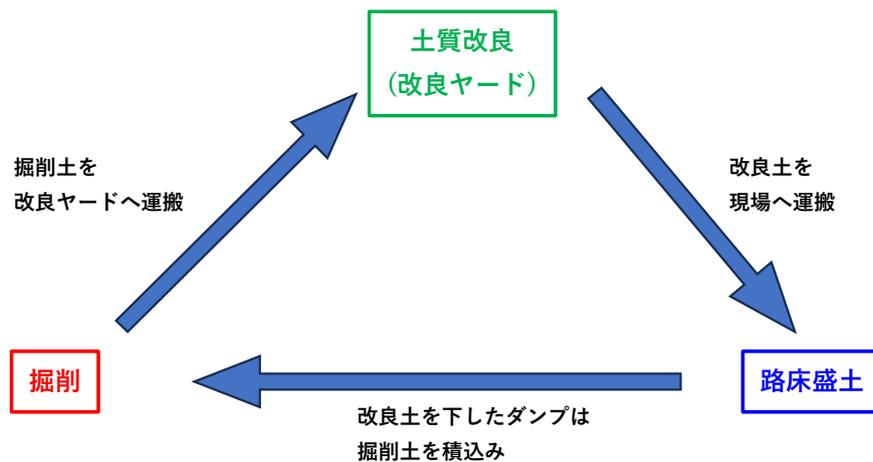
(図-3)

掘削土運搬ダンプと改良土運搬ダンプの工事車両出入口を別々で設け、スパン毎に掘削完了後路床盛土を行い、掘削と路床盛土を同時に施工し、掘削～土質改良～路床盛土を一連の施工サイクルで行った。(図-3)

上記の方法を行った結果、改良土が長期間改良ヤードに存置することなく改良機の製造能力に合致した路床盛土を行うことができ、品質を確保した。
