## 国道8号 茶屋ヶ原斜面崩落災害の仮復旧工事

| 工 事 名 | 令和5・6年度 直江津管内維持その1 工事 |
| 会 社 名 | 西田建設株式会社 |

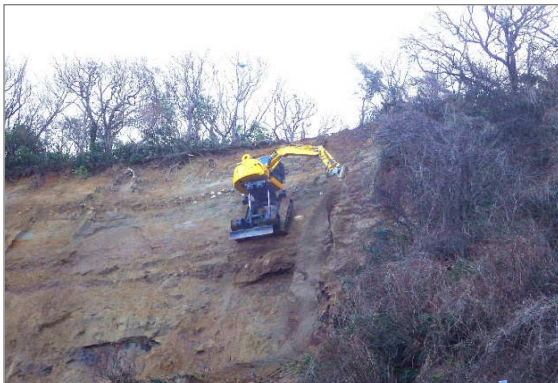
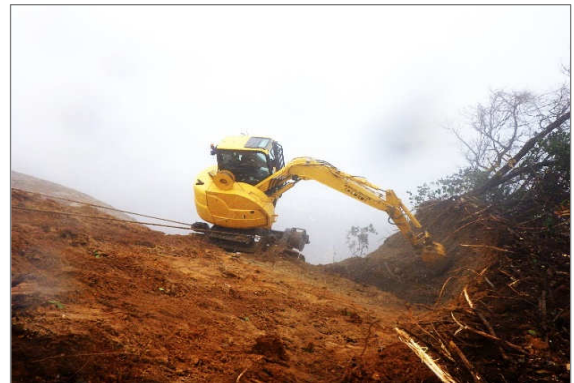
作業に支障となる斜面天端の雑木を伐採した後、千葉県から急遽搬入したロッククライミングマシンで崩落の恐れに残る法肩斜面の掘削を行った。マシンのアンカーにはバックホウ0.7m3級2台を用いた。併せて現道から約30mの高さに残る大きな岩塊（15m×10m×5m）の取り壊しも試みたが、安定姿勢がとれず、こちらは斜面下から撤去することにした。斜面上の落ち残り岩塊の除去・斜面整形を終え、6日に完了確認を受け、施工機械を引き上げたが、余震後の9日 斜面上に新たな亀裂が確認されたため、11日 再度ロッククライミングマシンを搬入して、新たな不安定岩塊の除去を14日に完了させた。（写真－3）

写真－３ ロッククライミングマシン作業状況

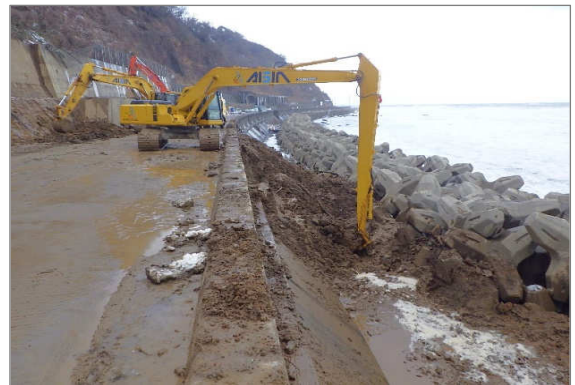
岩塊の除去完了後は、バックホウ0.7m3級、1.2m3級、ロングアームバックホウ0.7m3級を使用して、新潟側・富山側の両方から崩落土砂の積み込み運搬を行い、２４日に搬出が完了した。

写真－６ ２４時間体制で土砂搬出を実施

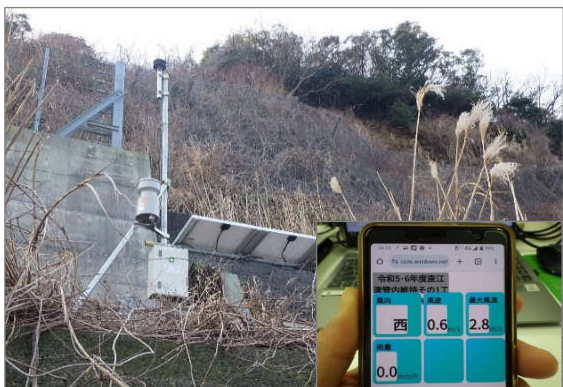
交通開放して以降、時間雨量が20mm、震度4以上の地震を観測すると異常時巡回を実施している。現地には雨量観測計(写真-7)を、また常時現地の状況が確認できるよう監視カメラ(写真-8)を設置して、仮復旧完了後も継続して対応している。

写真-7 雨量計設置

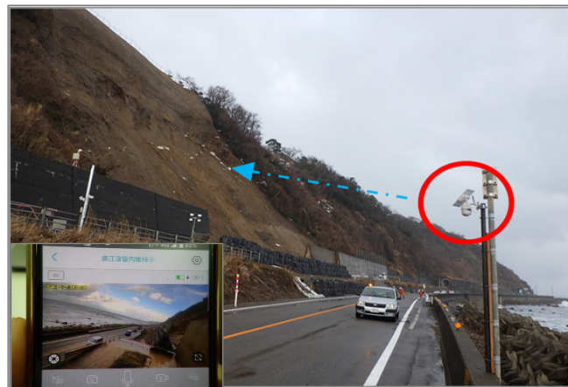
写真-8 監視カメラ設置

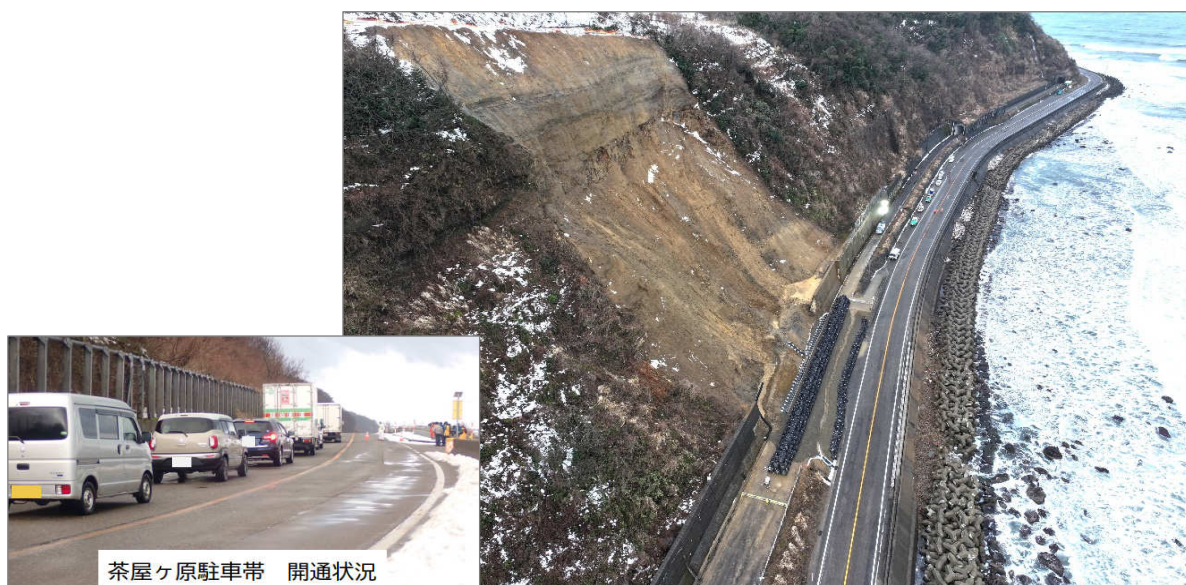
写真-9 仮復旧完了
