## 向山法面崩落対応について

工 事 名 令和5・6年度糸魚川管内維持工事

工 事 場 所 糸魚川市歌地先

会 社 名 株式会社笠原建設

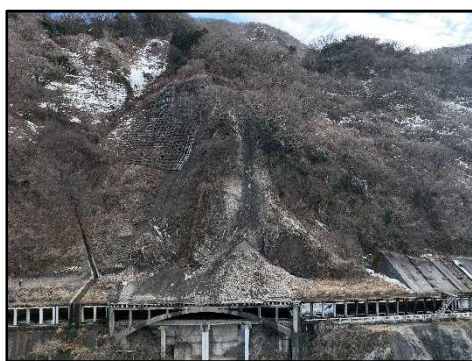
写真 - 1 法面崩落状況（1月撮影）

被災箇所は洞門上部からほぼ垂直な風化が進行していた花崗岩からなる岩塊斜面及び緩んだマサ土が分布しており、令和6年1月1日に震度5弱が発生し崩落したと推測される。この時点では4号洞門上に崩落が集中しており、2月26日に富山側法面に新たな崩落が発生し、5号洞門上に崩落土砂、倒木、ポケット式ロックネットが堆積することとなった。地震の影響で法面が不安定になっていたこと、前日の降雨がきっかけとなり崩落したと推測される。

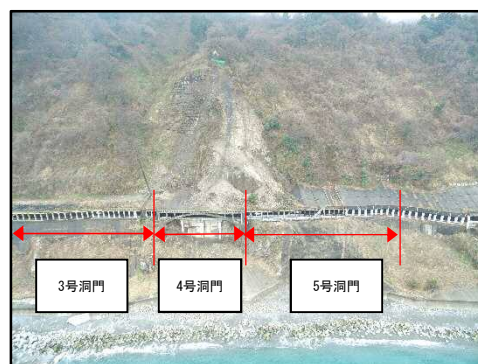
写真 - 2 法面崩落状況（4月撮影）

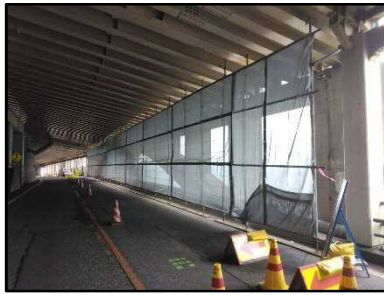
写真 - 3 洞門内への落石防護

土砂を落下させる際の近隣対策として、洞門補修工事を行っている向山3号洞門側へ撤去土砂が落下しないようにすること、洞門海側に取り付けされている通信管路を損傷させないため仮設備を設置し防護を行った。

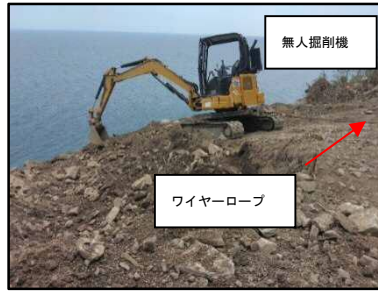
写真 - 4 堆積土砂撤去状況（1回目）

セーフティクライマー工法はワイヤーロープで高所無人掘削機を吊り離れたところからオペレーターがラジコン操作し施工する工法である。この工法により、最初の洞門堆積土砂撤去と法面不安定土砂の掘削を行った。その後の洞門上堆積土砂撤去は、洞門上の岩盤にロックボルトアンカーを設置し、ワイヤーロープを重機に接続し重機の洞門上からの落下防止をおこない海岸への投下を行った。

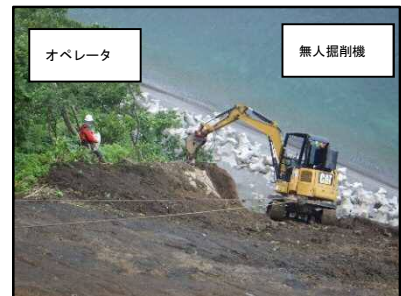
写真 - 5 法面不安定土砂掘削状況

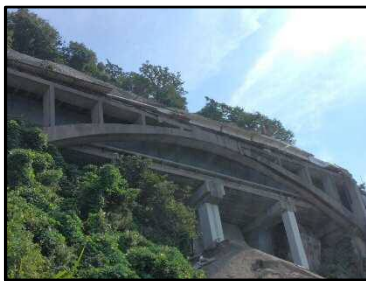
2回目の堆積土砂の撤去施工中の8月1日に、4号洞門上の布製型枠と下部の軽量盛土材（発泡スチロールブロック）が海側に張り出しているところを発見した。

写真 - 6 布製型枠変異状況

このまま施工を継続すると布製型枠と軽量盛土材が滑落する恐れがあるため8月8日に作業中止となった。発注者と協議を行った結果、4号洞門は3分の2程度土砂撤去が完了していることから施工を中止し、5号洞門上堆積土砂の撤去を5号洞門上から行うこととなり、5号洞門の通信管路防護を追加し、8月30日より落下土砂と通信管路の離隔を確保するためと重機の移動を最小限とするため、作業半径の広いスライドアーム仕様のバックホウを使用し洞門山側から土砂投下を行った。

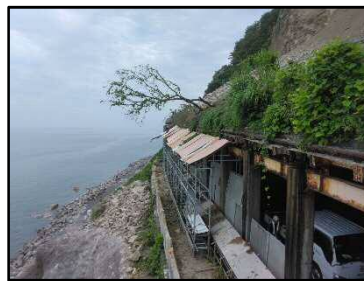
写真 - 7 洞門海側追加防護状況

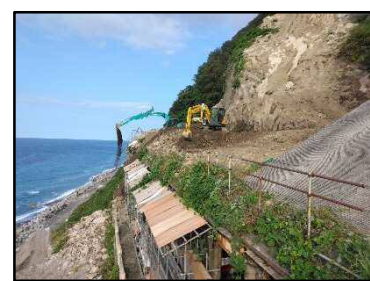
写真 - 8 洞門堆積土砂撤去状況

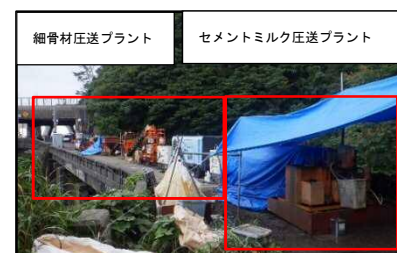
写真 - 9 吹付プラント状況

圧送距離、法面直高から施工可能工法としてセパレートショット工法を選定した。セパレートショット工法は細骨材とセメントミルクを別々に圧送し、吹付直近で混合する工法である。この工法により、吹付プラント設置、材料搬入が可能な旧洞川橋に設置し、圧送距離約640m、直高約74mの箇所へのモルタル吹付を行った。

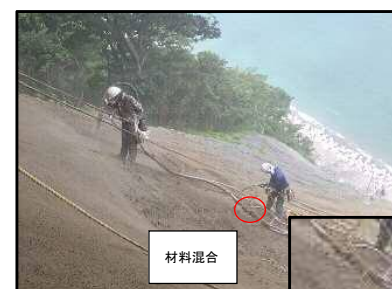
写真 - 10 モルタル吹付状況

モルタル吹付の課題に対しては、セパレートショット工法により従来施工では困難であった、高所かつ長距離圧送を行わなければならない現場環境下の中で材料分離のない安定した高品質のモルタル吹付を完了することができた。

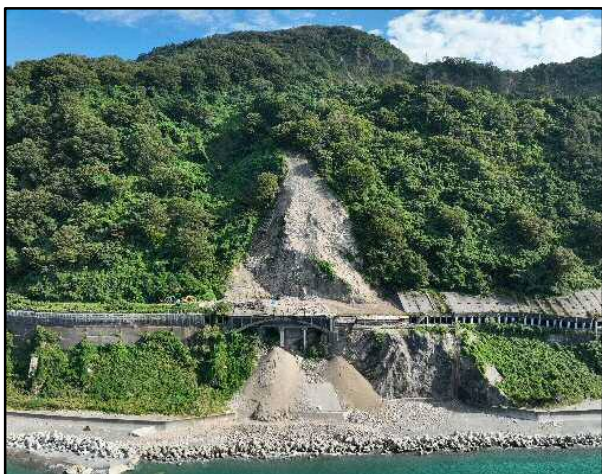
写真 - 11 土砂撤去完了

崩落土砂撤去の課題に対しては、セーフティクライマー工法により土砂を海岸工事用道路へ直接投下を行ったことで、安全かつ工程を守ることができた。また、想定外の布製型枠等の変動等もあり一時作業中止となったが対策方法を検討し施工方法を工夫することにより3カ月で1600m<sup>3</sup>の法面掘削と3000m<sup>3</sup>の土砂撤去を完了することができた。

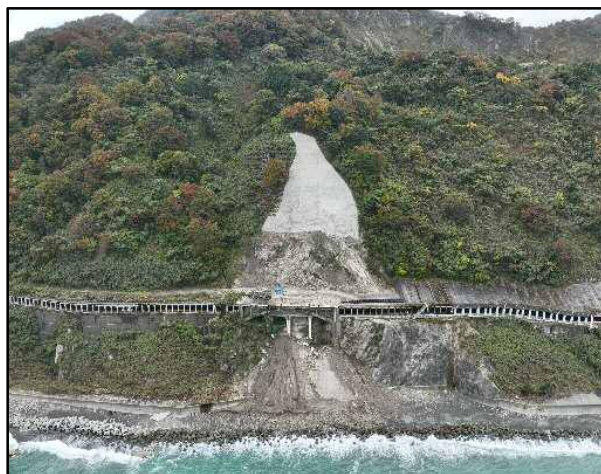
写真 - 12 応急対策完了
