## 施工品質向上の取組みについて

| 工 事 名 | 境橋架替迂回路その2工事 |
| 工事場所 | 新潟県糸魚川市市振地先から<br>富山県下新川郡朝日町境地先 |
| 会 社 名 | 猪又建設 株式会社 |

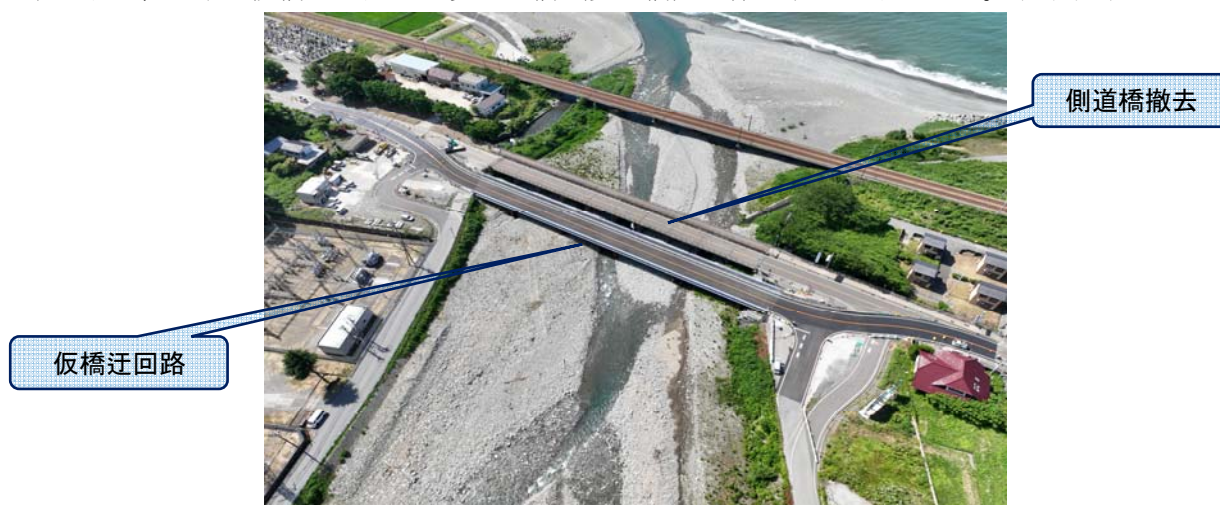
写真-1 現場全景 ※令和6年6月25日迂回路供用開始時点

本工事は、道路を仮橋に迂回させ現道の橋（歩道橋）を撤去する工事となる。（写真-1）

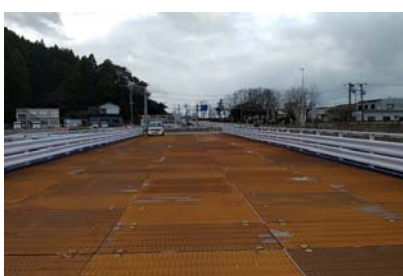
写真-2 研削前

- ① 仮橋のクラック抑制の提案  
仮橋の舗装厚は平均厚80mmと薄く、先の「青海川橋・有間川橋」の仮橋構造と比べ覆工板も一回り小さな製品である（1.0m×2.0m）。また覆工板の表面にも防錆塗装が施されていないため、風雨・飛沫塩分による錆の発生が顕著であった。（写真-2）  
・錆により舗装の剥離が懸念された。鋼床版用プライマーの接着性を図るためショットブラストによる表面処理、研削の実施。（写真-3、4）  
・覆工板の入替えによる段差、ガタツキの解消や遊間調整及び弾性合材ファルコンによる目地充填。（写真-5）  
良質な舗装とするためこれらを提案した。

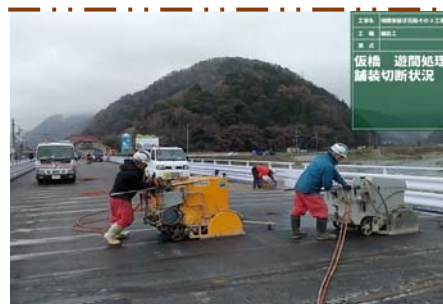
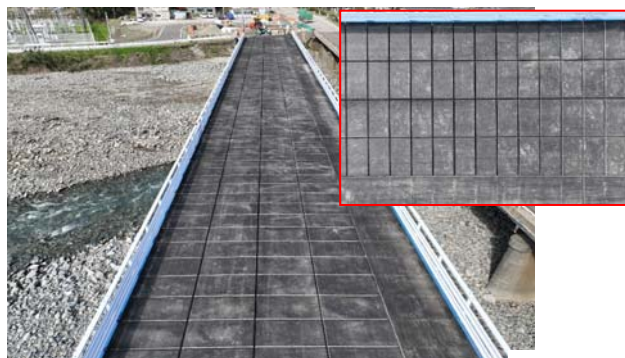
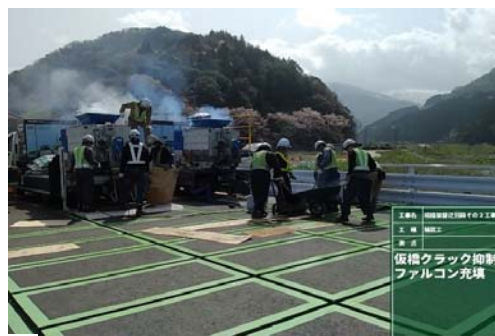
写真-5

アスファルト目地切断

目地撤去完了

ファルコン充填

- ① 現状は舗装の流動や剥離・ひび割れ・ポットホールなどの損傷劣化は見受けられない。  
格子目地の間隔が狭く、ファルコンと舗装の接合箇所の開きによる懸念も今の所差し支えない。  
本橋完成まで約7年かかり見当はつかないが、どの程度まで健全な状態を保持できるか願う。
- ② 迂回路供用時に上下線ともに車道を迂回路に切替え、歩道は旧橋側道橋を使用し分割することとした。  
・置換工の施工完了後に歩道を迂回路側に切替える。  
・置換工の掘削は、地山の安定性や掘削深が浅いため、通常の開削工法で施工可能である。  
・迂回路車道側は掘削深1.5m以上となるが、前工事施工の放水路防護工の仮橋主桁が土留めとして活用でき、代替えの土砂崩落防止となる。  
上記の検討により土留仮締切工が不要になり、セパレート通行自体が必須でなくなった。
- ③ 工法変更によって、撤去工程は当初より約2ヶ月短縮できた。  
強風などの影響による作業中止が容易となり、安全性が確保された。実際のクレーン作業において風速が警戒監視（10分間平均8m/s）に近い日もあったが速やかに中断することができた。  
また、経済比較としてコスト面でも約20,000千円の縮減ができることで採用とした。  
以上のことより、施工性・経済性・安全性の全てにおいて好転した。

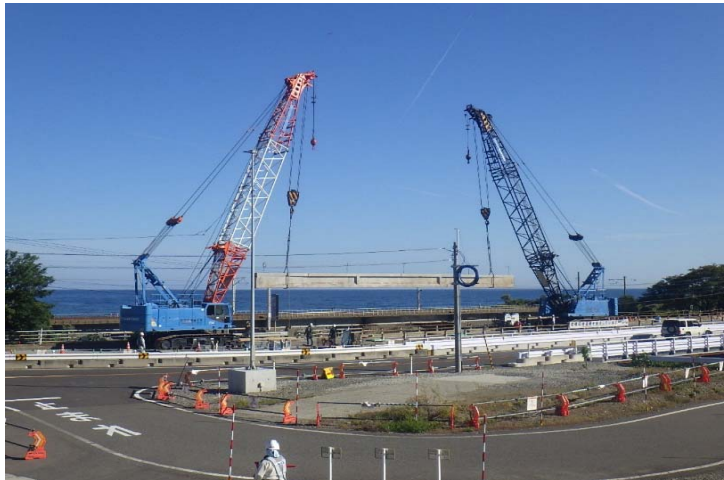
写真-6 クレーン相吊りによる桁撤去

クレーンの作業能力、撤去する床板・桁重量を考え、クローラークレーン2台による、支承間を一括して吊り上げる「相吊り工法」で施工できることが可能となった。(写真-6、表-1)

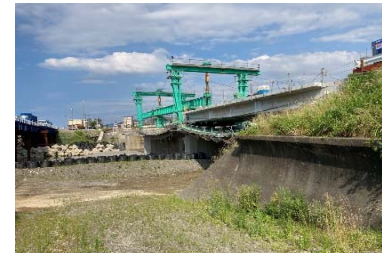
【参考写真】門型工法

軌条による引出し工法だと河川内の背替え、ベント支保工などによる門型架台の補強や、関係機関との河川協議が必要となる。現場条件を整理し、工法の比較検討をした。
